添付資料 5 - 4 橋梁健全度調査結果

1. 橋梁健全度評価データ

添付資料 5 - 5 基本設計図

MINISTRY OF PUBLIC WORKS AND TRANSPORT	THE KINGDOM OF CAMBODIA
PROJECT	Improvement of Bridges on National Highway Route 6A
CONSULTANT	PACIFIC CONSULTANTS INTERNATIONAL
DRAWING TITLE	General View of Project Road (1)
SCALE	A1=1:1000 A3=1:2000 DRAWING NO. 1/20

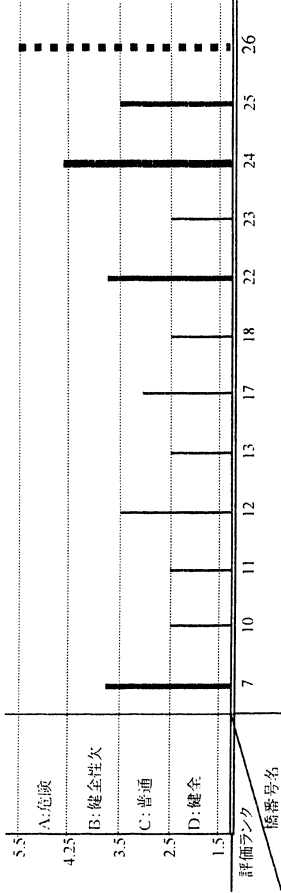
図一 要請橋梁の健全度総合評価グラフ

評価項目	橋梁番号											
	7	10	11	12	13	17	18	22	23	24	25	26
耐久性	0.4	0.4	0.4	0.8	0.4	0.4	0.4	0.4	0.4	0.4	0.8	
耐荷性	1.8	0.6	0.6	1.2	0.6	1.2	0.6	1.8	0.6	2.4	1.2	
機能性	0.6	0.6	0.6	0.6	0.6	0.6	0.6	0.6	0.6	0.6	0.6	
機能性	0.3	0.3	0.3	0.3	0.3	0.3	0.3	0.3	0.3	0.3	0.3	
機能性	0.6	0.6	0.6	0.6	0.6	0.6	0.6	0.6	0.6	0.6	0.6	
評点結果												
総合結果	3.7					3.1		3.7		4.3	3.5	
健全度総合評価	B	D	D	C	D	C	D	B	D	A	B	A
