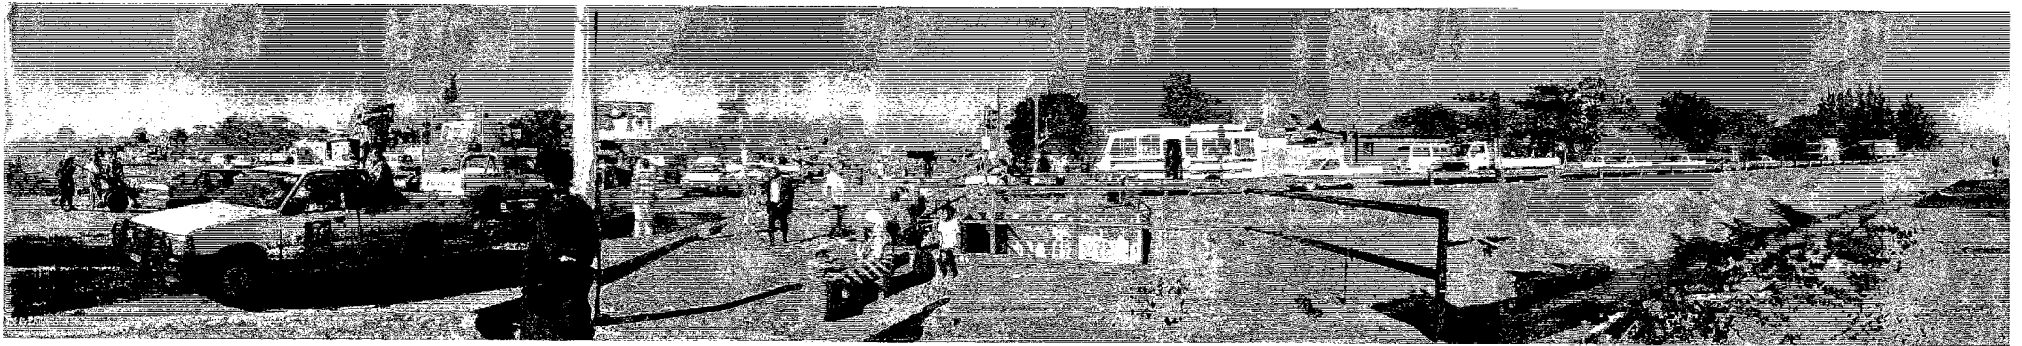
ケネスカウンダー通りとアンゴラ通り交差点の渋滞状況

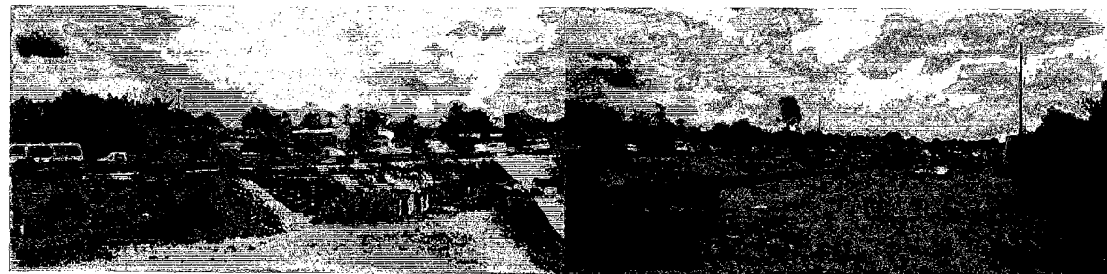
写真-5 交差点渋滞状況

ケネスカウンダー通りとルサカ通り交差点から国道1号線へかけての渋滞状況

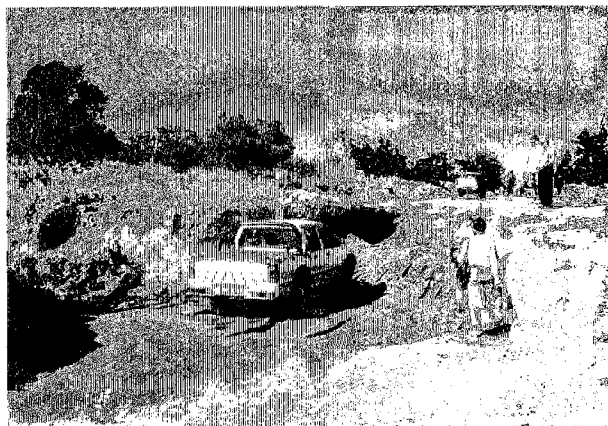
カテンベ地区破損しているカルバート

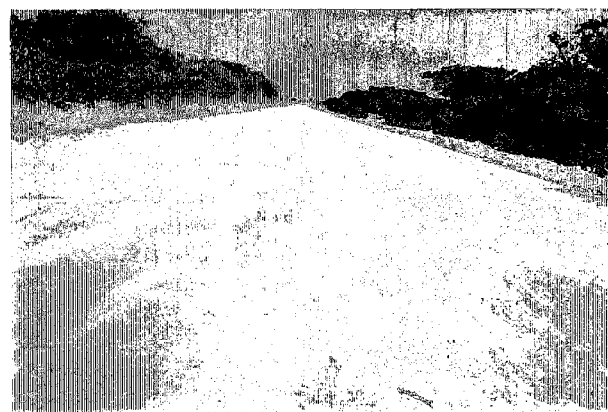
国道 201 号と 202 号の交差点 からマトラへの道路  
Terraplenada (路盤材を転圧しただけ) の路面

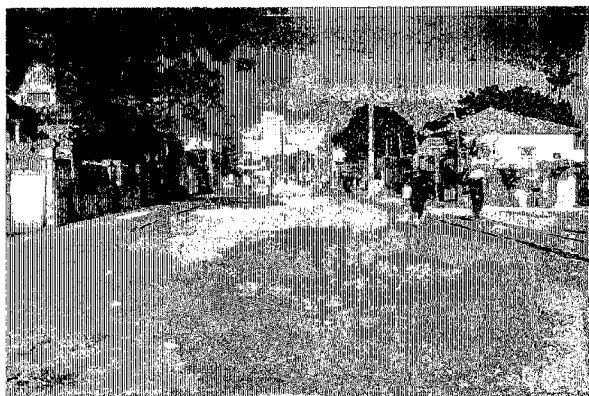
候補地① Av. Malhangalene (旧市街側)  
既設舗装は完全に破損

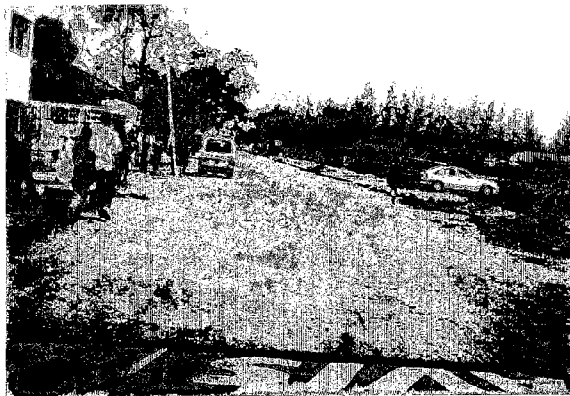
候補地① Av. Milagre Mabote (旧市街側)  
既設舗装は完全に破損

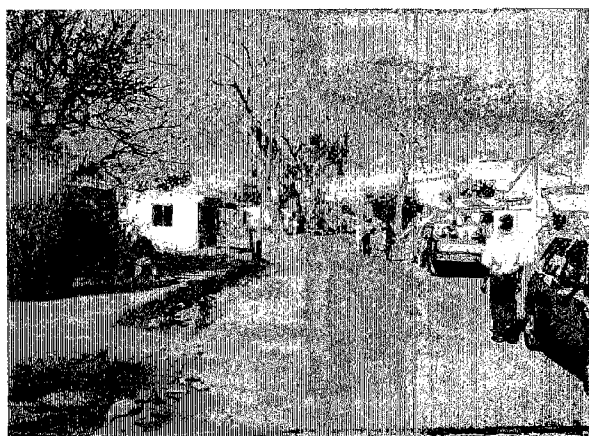
候補地② Av. Milagre Mabote (郊外側) 未舗装道路

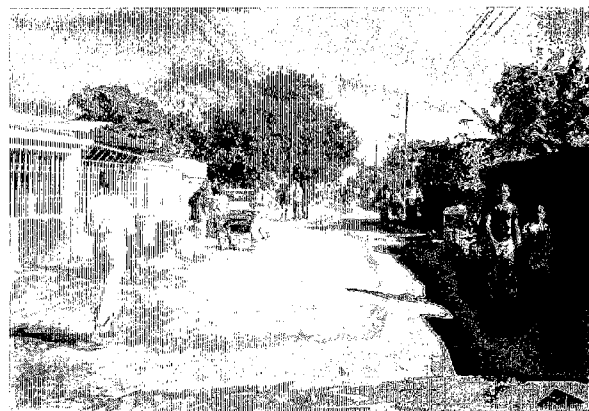
候補地③ Av. Malahangalene (郊外側) 未舗装道路

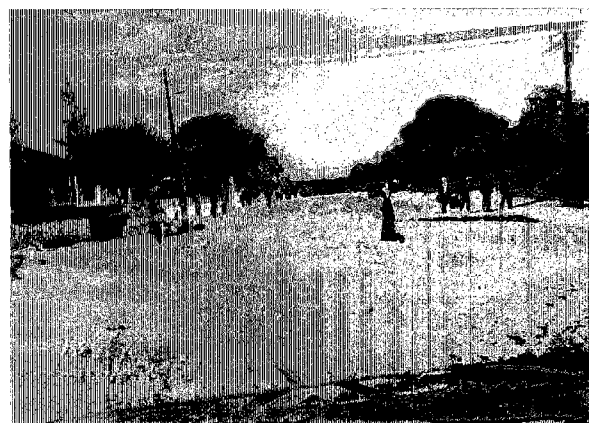
候補地④ 空港西側の新興住宅地主要街路 (集中豪雨による道路面の浸食)
