### 3 - 2 道路及び関係行政機関

### 3 - 3 道路セクターの現況

## 3 - 6 道路排水の現況

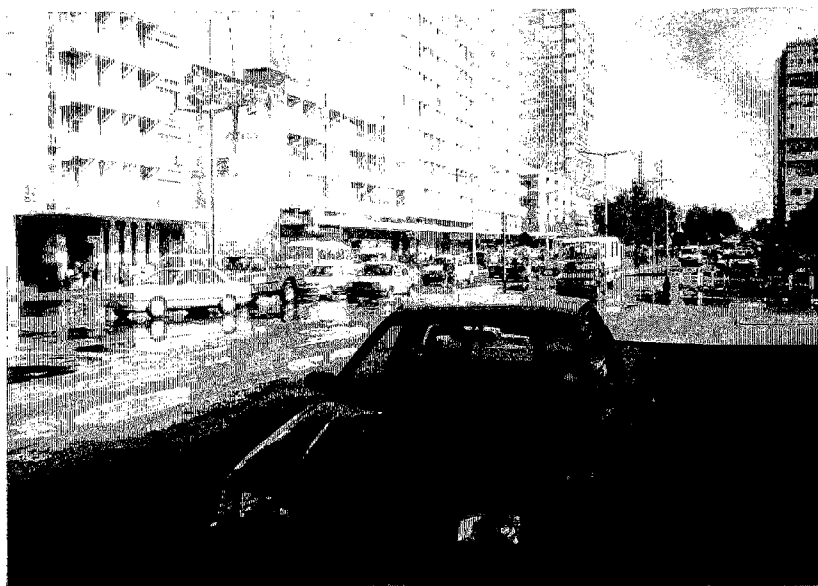
現在マプト市の道路の維持管理についての一番の課題は道路排水が十分でなく、雨季の降雨時には旧市街地の高地と空港を除いて随所に冠水箇所が生じることである。その原因は排水系統の路面下の排水管の土砂詰まりと排水施設の不備が主たるものである（写真3-6-1参照）。

排水管の故障で  
路面上に流出した下水

道路排水の現況は以上のような状況にあり、機材さえあれば、排水パイプの清掃は道路整備に先立って、道路整備計画と整合性をとることにより実施が可能と判断される。

排水パイプの清掃が道路整備より先に実施されない場合は、道路補修( 改修も含む )整備後の降雨の際に、排水管を通過できない雨水が道路上に溢れ、路面上を流下する恐れがある。

したがって、整備対象道路の排水系統はその流末まで、前もって清掃整備される必要があると判断される。

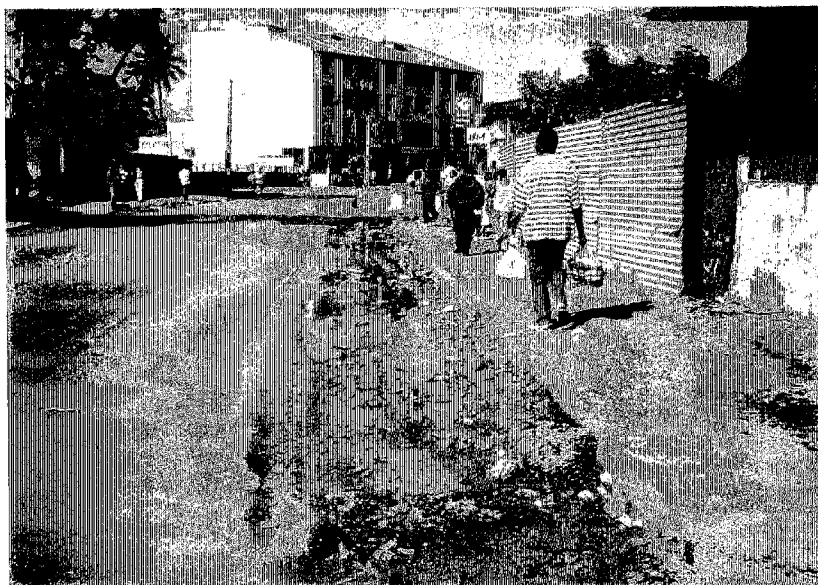
土砂が溜まった  
L型側溝と集水樹
