# マレーシア国 道路防災管理計画調査 事前調査報告書

平成 12 年 8 月

国際協力事業団

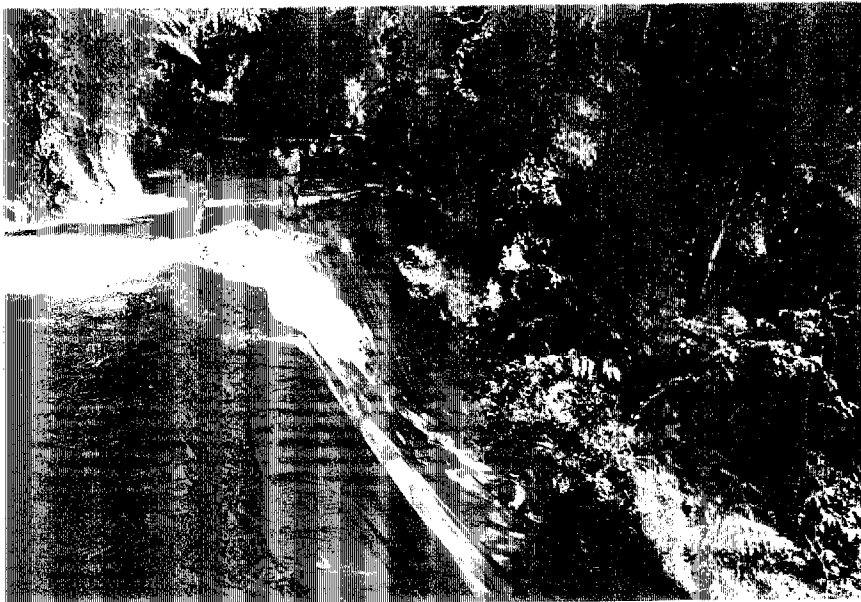
Cameron Highlands Road

丘陵・山岳地帯に点在する災害発生現場。小規模な崩壊斜面は一時的な処理としてブルーシートで覆われている。

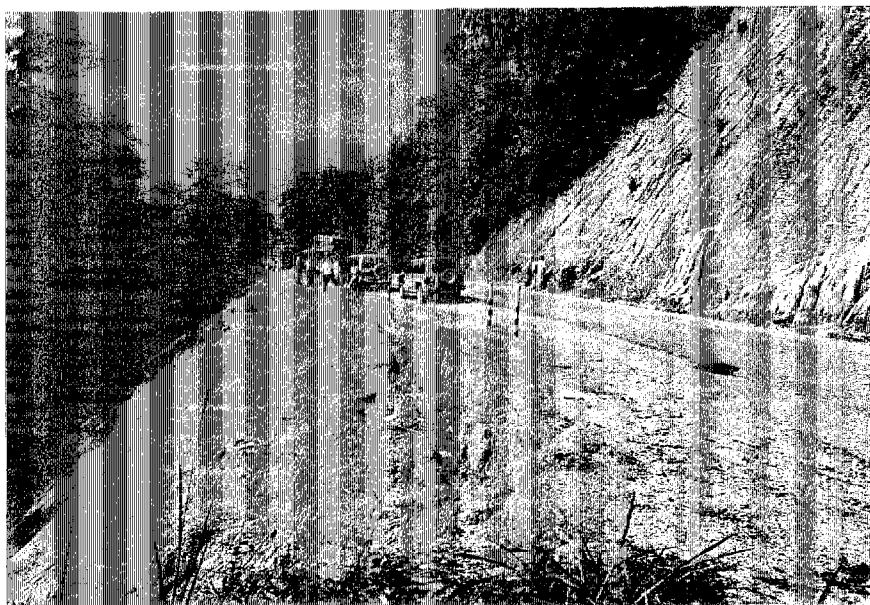
Cameron Highlands Road

大規模な斜面崩壊現場。土砂は取り除かれているが、谷河の路肩には亀裂が見られ、再度、斜面崩壊する可能性が大きい。

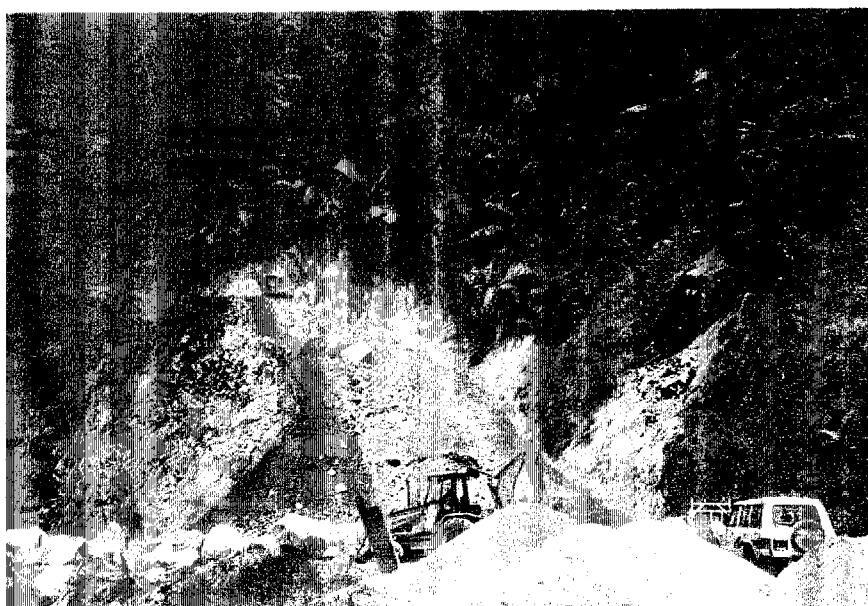
Gap – Fraser's Hill Road (新道)

災害発生現場。懸命の復旧工事が行われている。

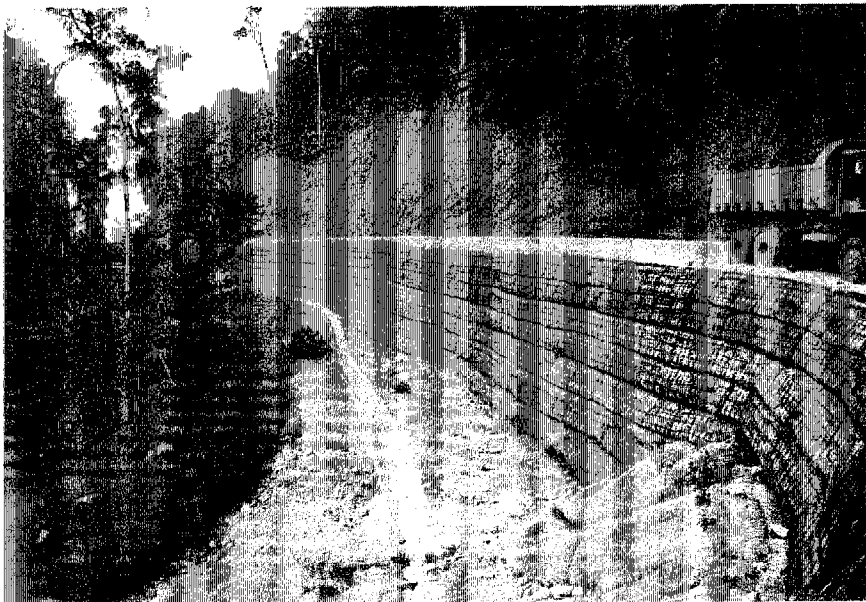
Gap – Fraser's Hill Road (新道)

災害発生現場。本年中の全線開通に向けて工事が進められている。

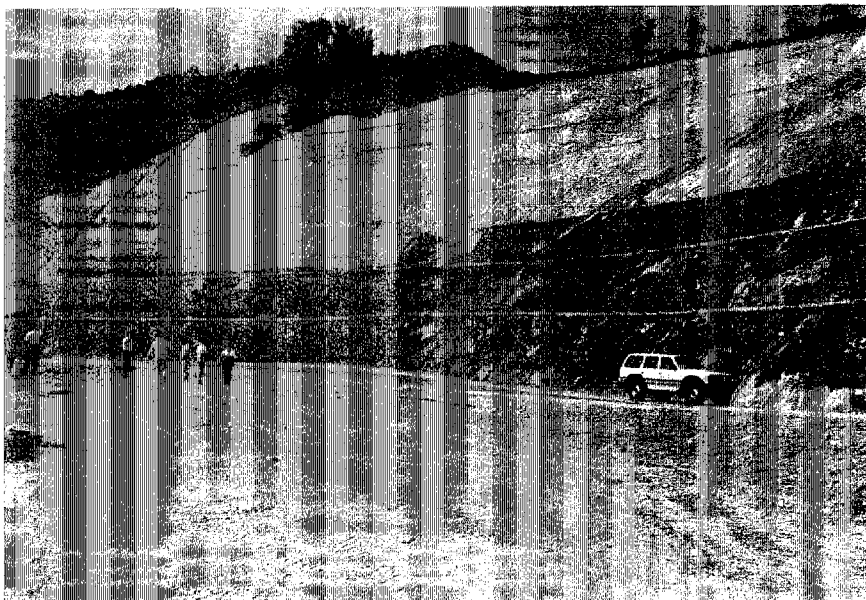
Tambunan – Keningau Road

山岳地帯に見られる大規模な道路法面。斜面崩壊が発生したため、新たに法面を切り、復旧工事を行っている。

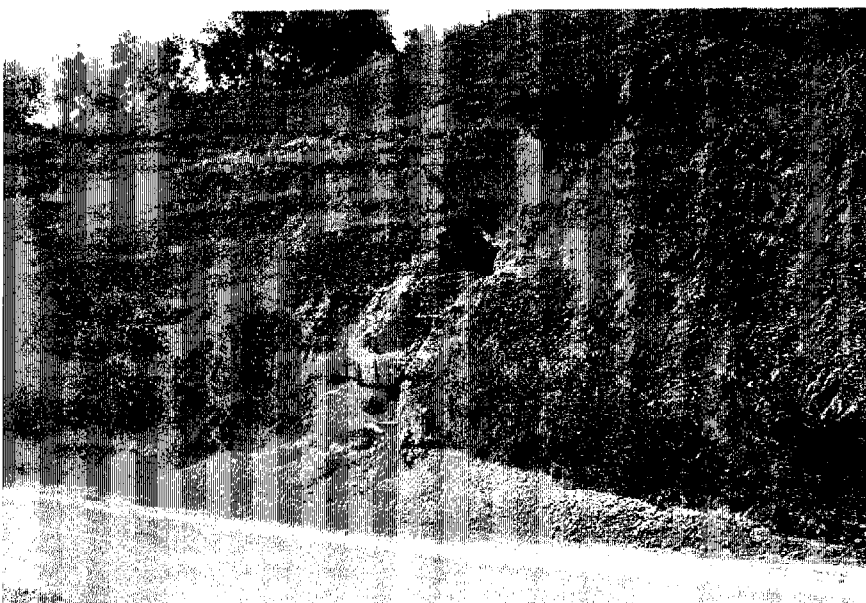
Tambunan – Keningau Road

Tambunan近郊の丘陵地帯の道路では雨裂による法面崩壊が見られる。

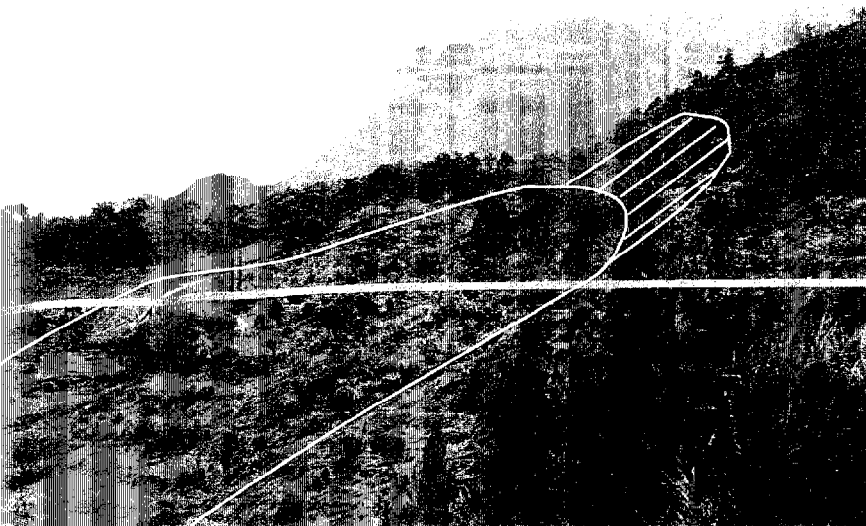
Tamparuli – Sandakan Road  
(対象外)

峠付近では地すべり地帯を通過している。谷側の斜面が崩れたため復旧工事中が行われている。
