### 第1章 専門家チーム概要

### 第3章 地震・被害の概要

トルコ国西部地域で地震災害により被害を受けた建物、インフラの安全性の確認、今後の補強策に関する技術指導・助言及びこれらに関連した活動を行う。

### トルコ国西部地震災害救済国際緊急援助隊専門家チーム メンバー構成

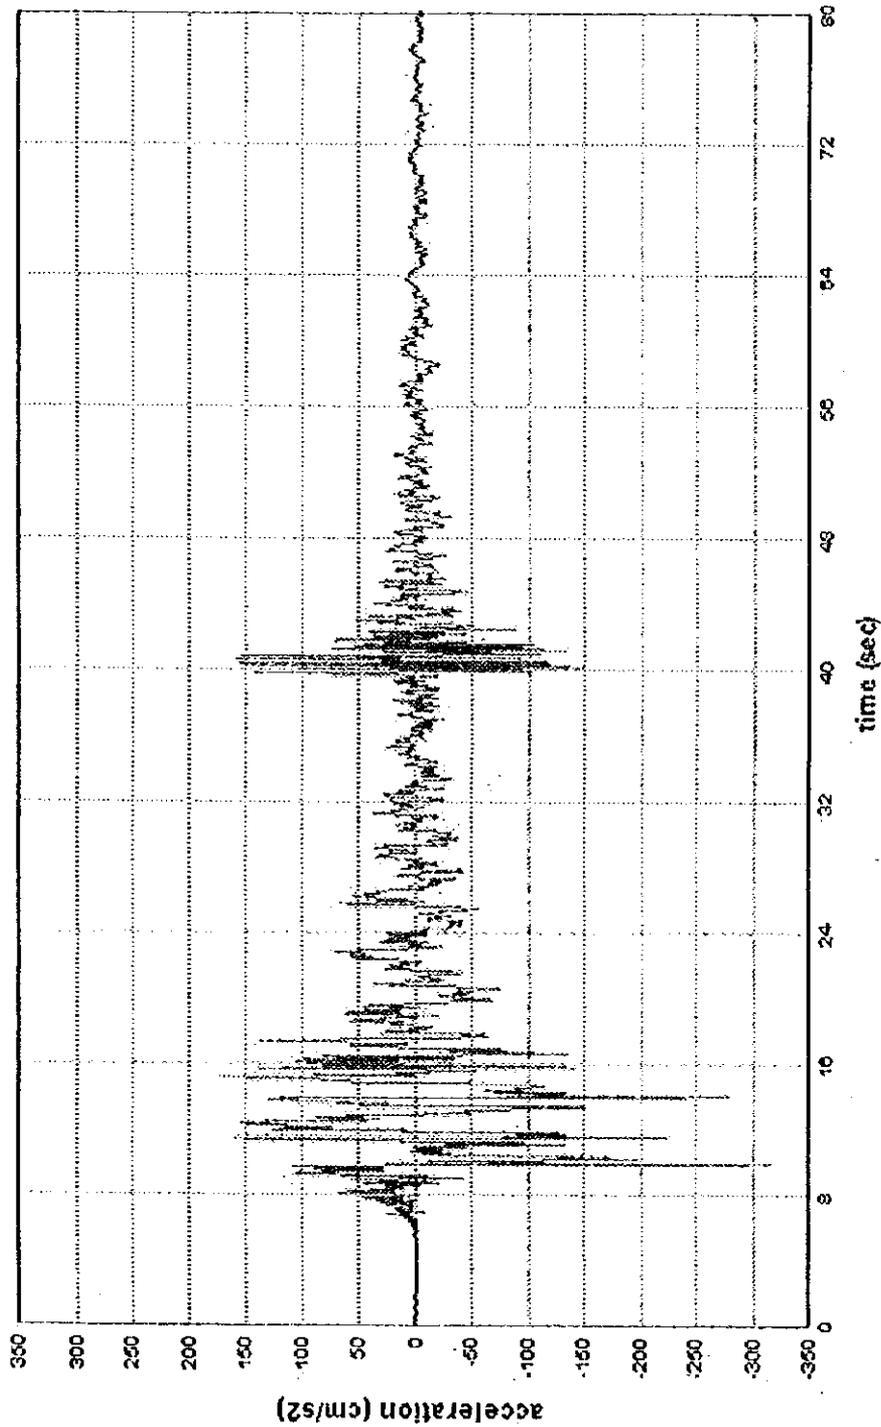
図一1 震央から20km地点での加速度記録

Yarimca Station is located about 20km, northwest from the Epicenter

震央から 20 km の地点（ヤムリカ）で観測された強震記録の最大加速度が 320 ガル程度（図 1）、応答加速度で 600 ガル程度（固有周期が 0.2 から 1.5 秒、図 2）であることを考慮すれば、建物の大きな被害に比べて、交通関連施設の被害はそれほど重大ではないのが驚きである。「アダバザールの丘（岩盤）で 407 ガルの加速度が観測されているが、平地部の地震動特性と異なる」（ボアジチ大学エルディク教授）といわれているが、詳細な被害調査によりもっと多くの被害が判明していくこともあり得ると思われる。

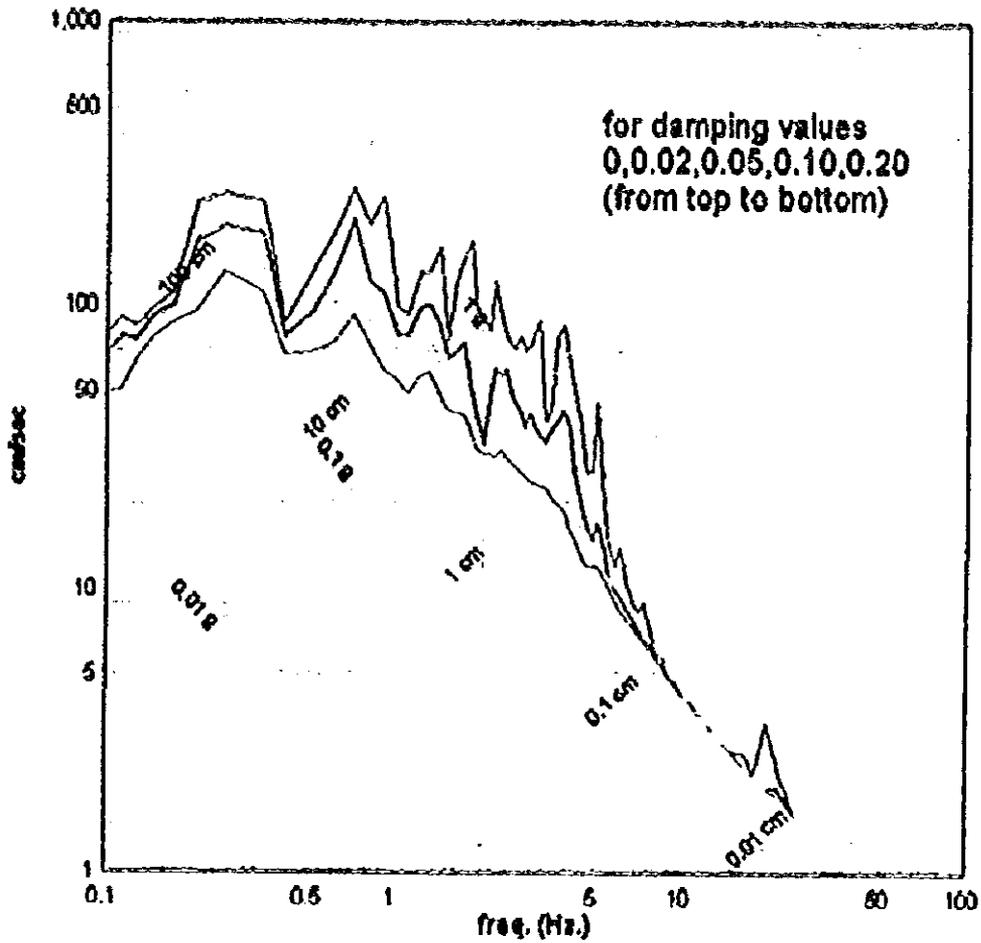
図一2 応答スペクトル

Response Spectra of Strong Motion Records,  
20 km from the Epicenter of the Turkey Earthquake in 1999

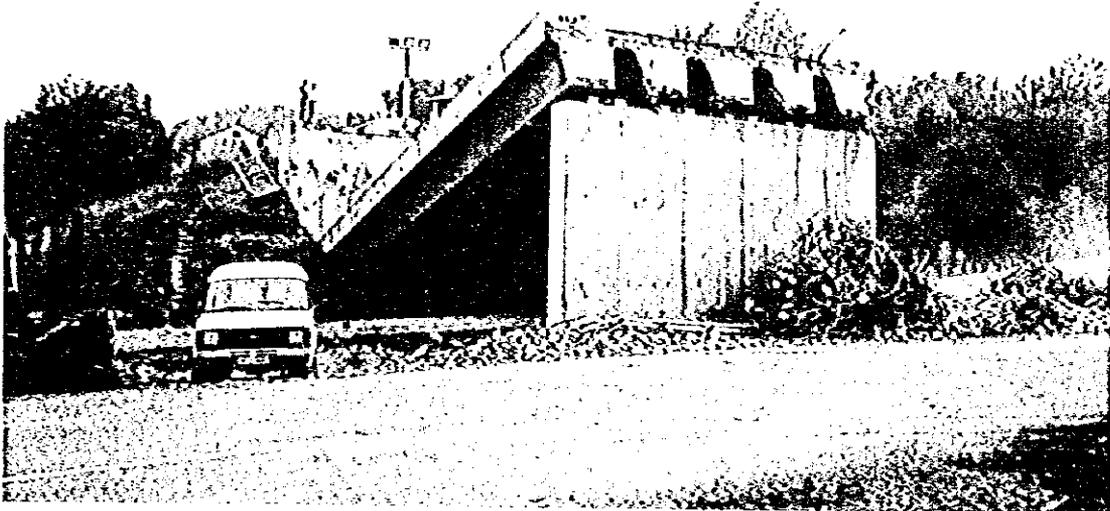
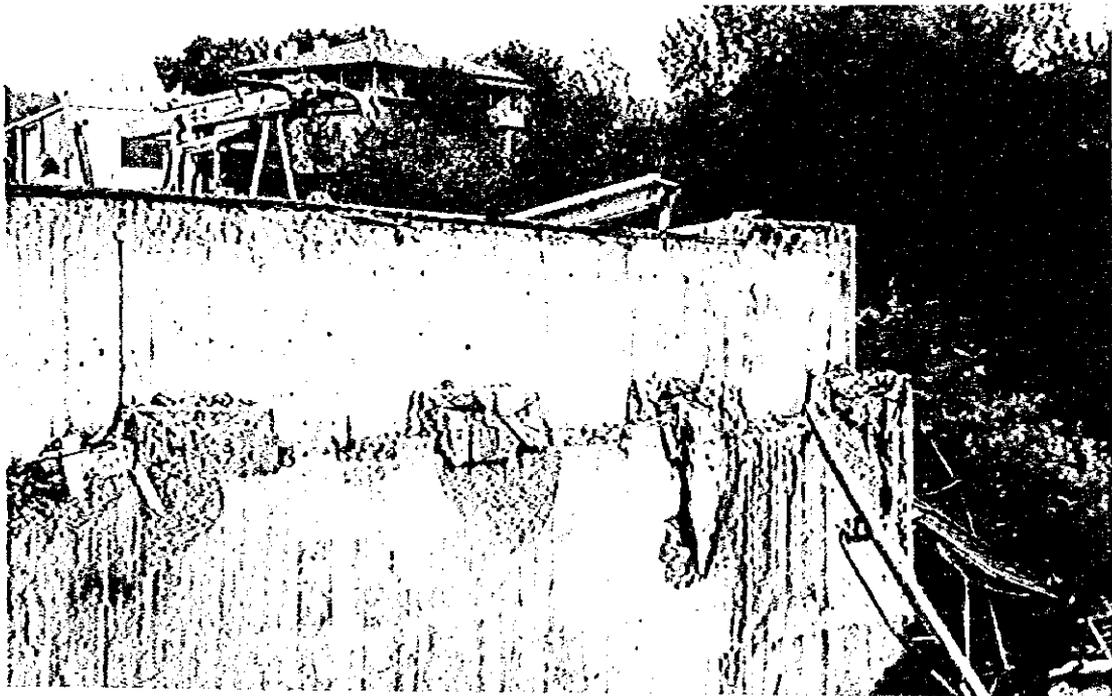
橋の落下によりコンクリートが剥落した橋台の橋座部  
写真-1 落橋した高速道路オーバース

橋梁については、AASHTO に準拠して設計されているが、交通ネットワークが早期に回復したという意味において、今回の地震に対してほぼ十分な信頼性を示したと考えられる。AASHTO に準拠していない古い橋梁については今後耐震性を調査する必要がある。なお落橋したオーバーブリッジは沓座幅が狭くかつ橋脚の応答変位が大きかったために落橋に至ったと推察される。また落橋防止装置は付いていなかった模様である。地方の橋梁については、耐震設計が十分になされていない可能性もあり、今後被害数が増加していくこともあり得ると推察される。

- ・サバンジャ IC とアダバザール IC 間にあるオーバーブリッジが落橋した（写真 1）。
- ・アクヤズ IC の料金所の上屋が倒壊した。
- ・アダバザール IC とアクヤズ IC 間にある唯一の長大橋サカルヤ橋で桁の横ずれ、沓、ジョイントに被害が生じた（写真 2）。また橋台背面盛り土部に段差が生じた。その他の高架橋でも同様の被害が発生している（写真 3）。
- ・その他の中小橋梁の橋台背面盛り土部に段差が生じた。
- ・盛り上に多数の亀裂、舗装の波打ちが発生した。
- ・国道等についてはまだ被害状況の全容は把握されていないが、アダバザールの郊外において、高速道路のオーバーストランプにアプローチ部の盛り土の沈下、エクステンションジョイントの損傷、さらにサカリヤ川に架かる橋梁が落橋している（写真 4）。

イスタンブールとアンカラを結ぶアナトリアン高速道路  
を跨ぐコンクリート橋が落下

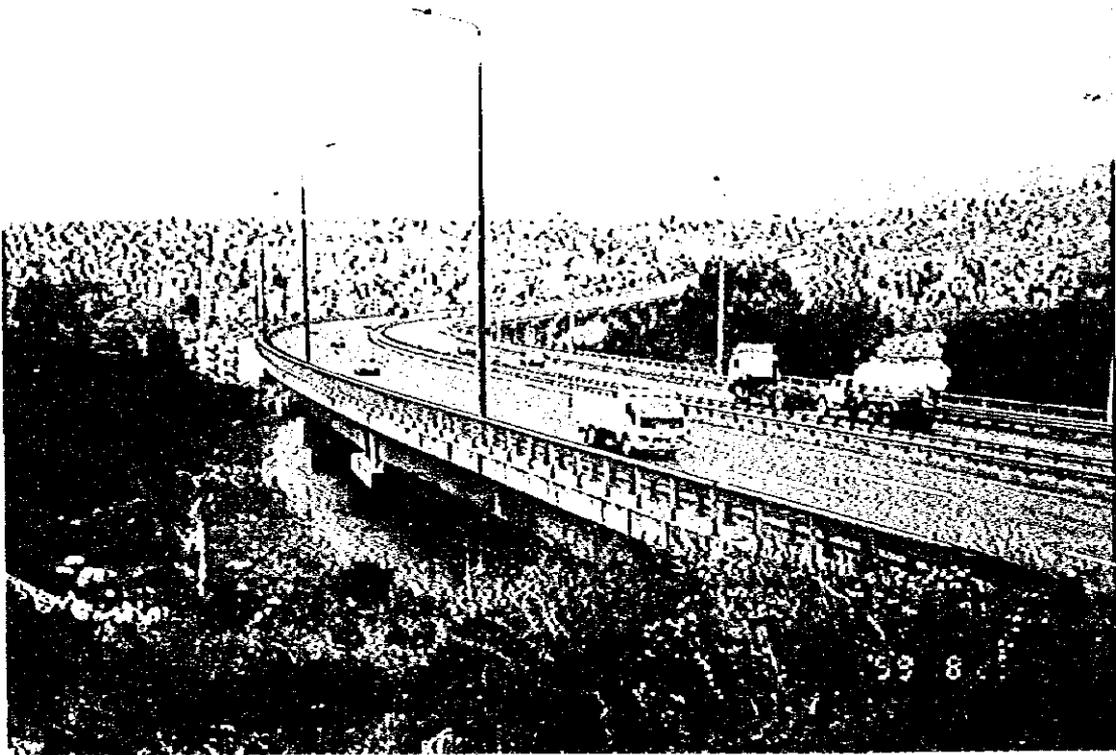
写真-3 高速道路高架橋の主桁の横ずれ被害

高速道路の高架橋

移動した主桁

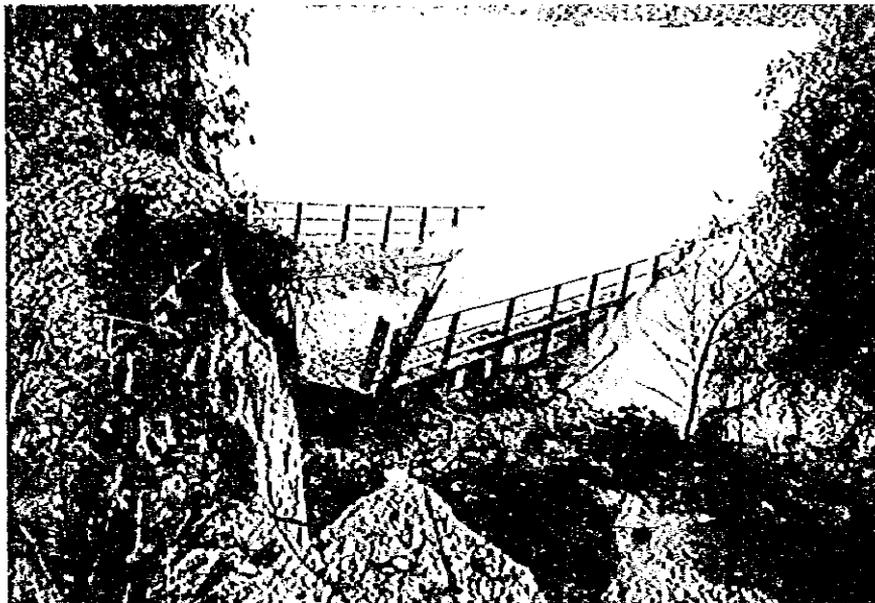
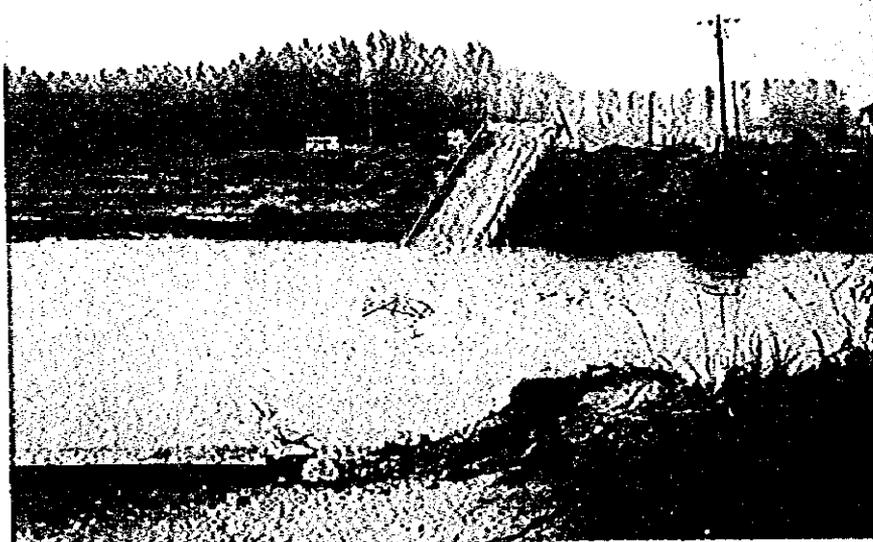
写真-4 サカリア川に架かる橋が落下

サカリア川に架かる橋が落下(アダバザール郊外)

左岸側の落下した桁

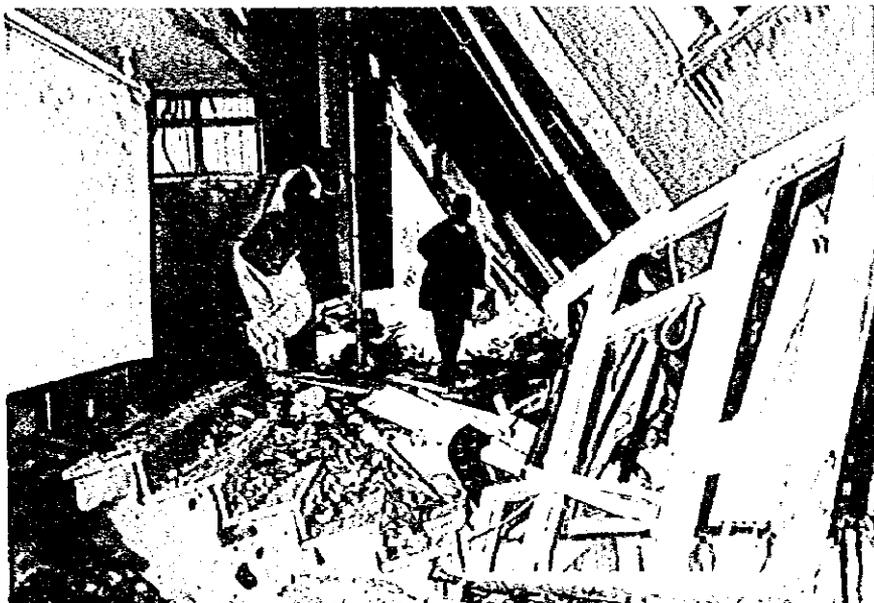
写真-5 液状化の発生

アダバザール市やイズミット市周辺は沖積層が広がっており全体的に地盤は軟弱である。液状化の発生も確認されており(写真-5)、水道、下水、ガスなどのライフラインは相当深刻な被害を受けている可能性がある。ただし供給・処理施設(ダム、発電所、下水処理場など)には大きな被害がない模様である。管路など末端に至るライフライン施設、また特に地震断層近傍や断層を横断して敷設されているライフラインは、発生した断層変位(写真-6、この場所では横ずれ2m程度、横ずれ最大は4m)や地盤液状化による大きな地盤変位、建物の沈下により重大な被害を受けている可能性が高いと考えられる。石油精製プラントや化学工場内にあるパイプラインについても大きな被害が発生しているという情報もある(写真-7)。

液状化により倒壊した建物（アダバザール）  
A Collapsed Building due to Liquefaction

砂が噴出した地盤の割れ目  
A Ground Chack of Boiling Sand

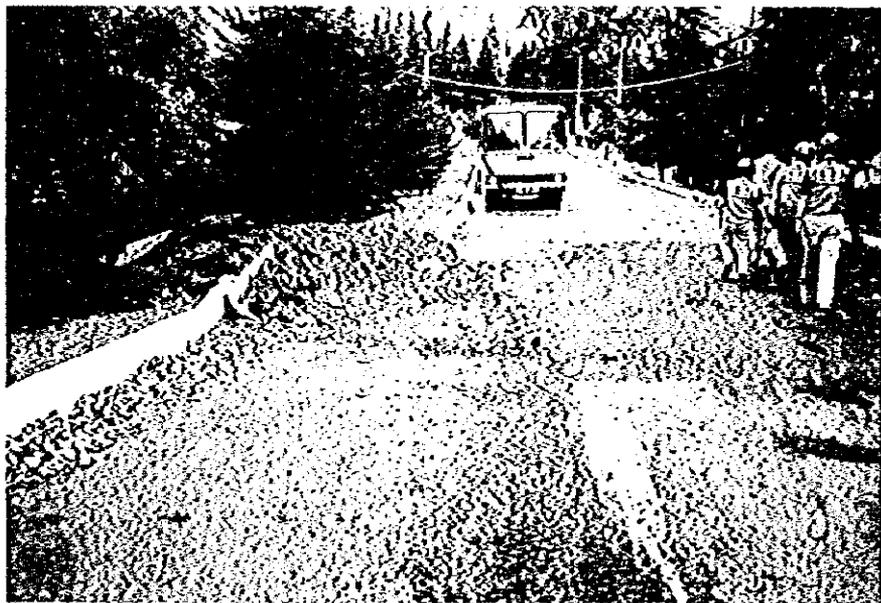
写真一六 ギョルジュクにある海軍基地内に現れた地震断層

ギョルジュクにある海軍基地内に現れた地震断層  
An Earthquake Fault Appeared on Ground Surface

2m 弱断層の横ずれが発生  
A Dislocated Road

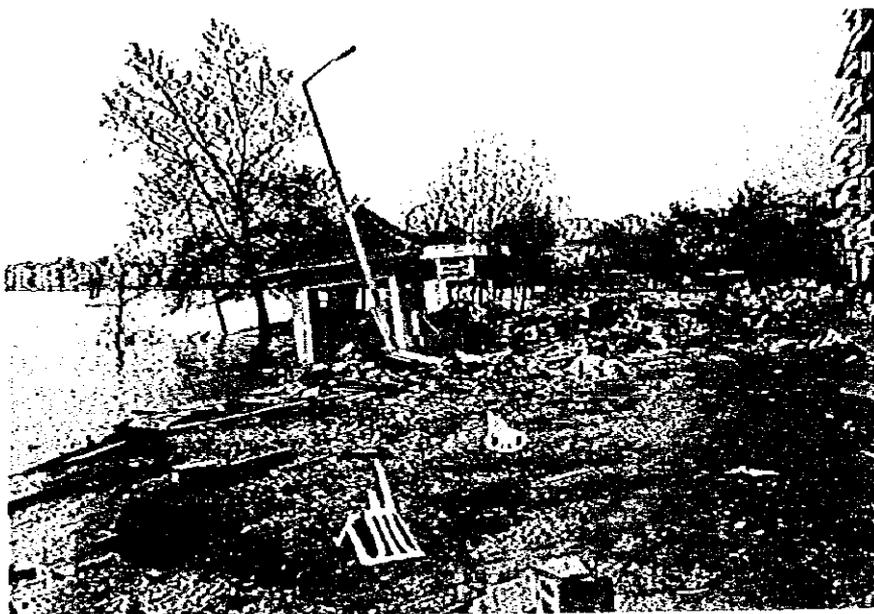
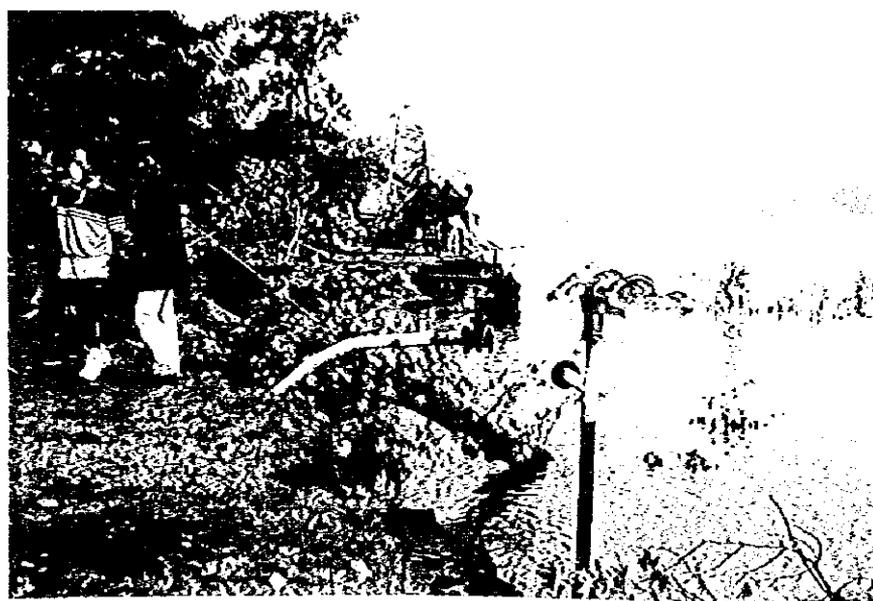
写真-8 地盤崩壊と津波により海岸地域が水没(デールメンデレ)

ギョルジュク市近郊のデールメンデレにおいて、大規模な地盤崩壊が発生した(写真-8)。またこれにより大波が発生し大きな二次被害が発生した。中東工科大学ギョルカン教授などによれば、地震断層の直上に埋め立て造成された地盤が、地震により沖の方に流動した(あるいは滑りを起こした)と推察されている(図-3)。幅約50~60m、長さ100m以上の地盤が水面下に没し、そこに建設されていたホテル、レストランも完全に水中に没した。地盤崩壊による津波の発生、さらにイズミット湾は閉塞性のためセイシュにより波が増幅され、大波となって海岸を襲ったものと推察される。ただし、この地域から少し離れると大波の発生証拠がないようである。今後、海岸地盤の崩壊、津波の発生、セイシュによる波の増幅等のメカニズムについては原因究明が必要である。

Collapsed & Submerged Seashore due to Land Slides & Tsunami

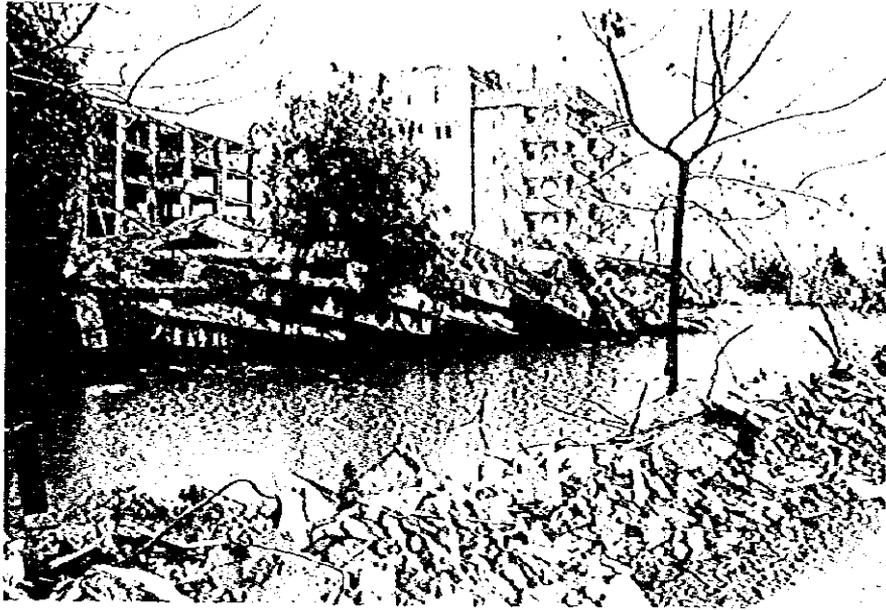
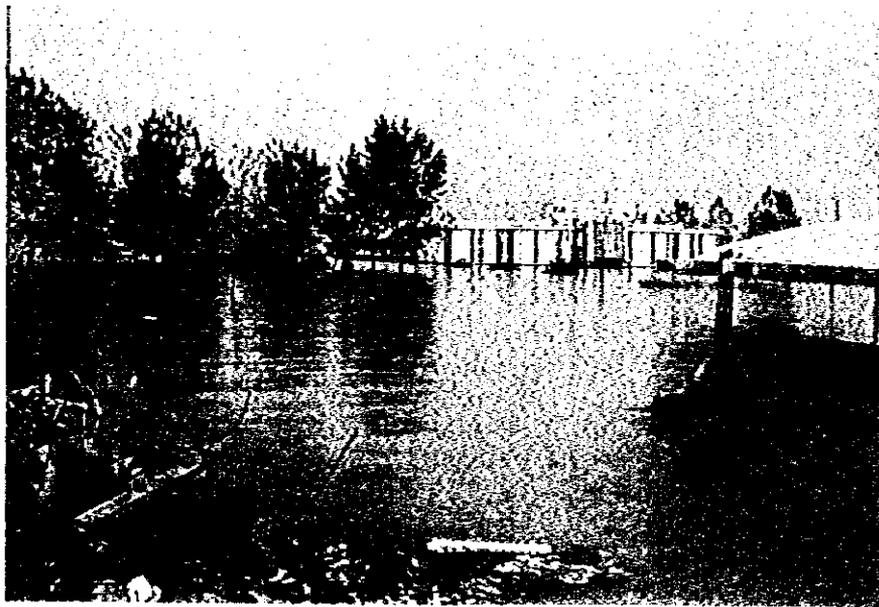
写真一 9 大規模な地盤沈下 (イズミット)

またイズミットのイサニヤ地区で、地盤の滑りや液状化により大規模な地盤沈下が発生し、工場、住宅などを含め広い範囲の土地が数メートル沈下して水没し、大きな被害が発生した(写真-9)。自然地盤か埋め立て地盤かの確認はとれていないが、埋め立て地盤の可能性が高い。

地盤沈下により海水が進入

工場地域も沈下
