### 2-4-3 既存施設・機材の現状

#### (1) 交通

##### 1) 調査対象地域の現況

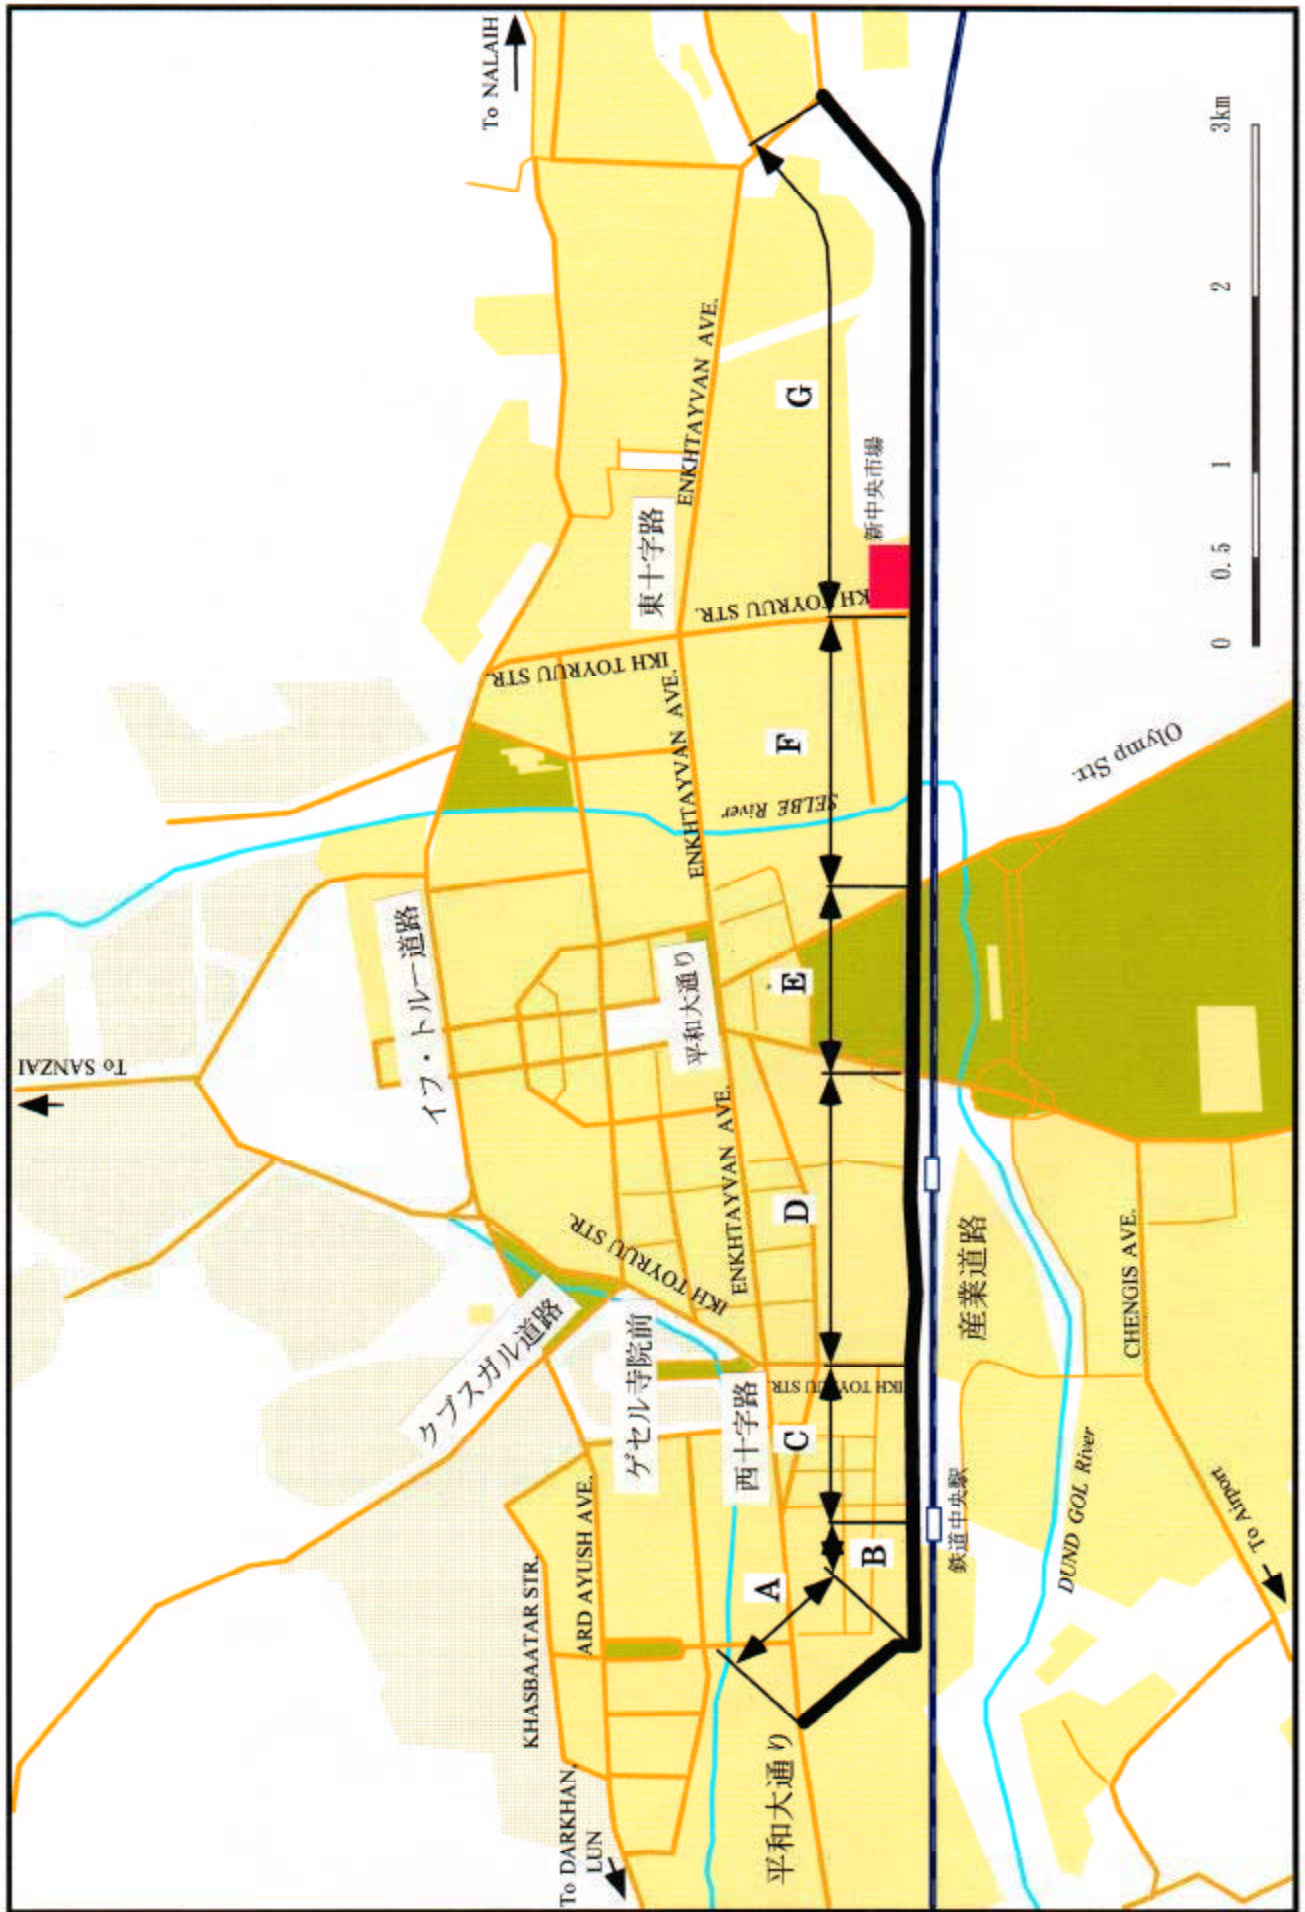
图-2.4.10 路面状況調査実施区間

産業道路を図-2.4.10 に示す区間に分けて、路面状況調査を行なった。本プロジェクトで行なわれた路面状況調査結果を 1998 年に行なわれた JICA 開発調査のものと比較した結果、路面状況の悪化が進んでいることが定量的に明らかとなった。

産業道路は、簡易な舗装構造であることから、重車両の走行に適しておらず、そのため 1998 年の調査時と比較して、路線全体にクラック・ギャップが広がっている。さらに、この損傷を補修するための予算が不足しており、放置された結果、舗装の破損が路盤まで進行している箇所が多く見られる。

C、D、E 区間については、一部コンクリート舗装を含むこともあり、他の区間に比べ、維持管理状態が良く、1998 年と比較しても急激な悪化は見られない。評価ランク 2.5 以下は、通常改築が必要なレベルであるが、評価ランクは、指標であり、総合判断としては、全面的な改築が必要とは考えられない。

他の区間は、1998 年と比べ評価ランクが 2.2 以下となっており、悪化が激しく、円滑な走行を妨げているため、改築が必要と考えられる。特に、A 区間は、雨水が湛水し易く、表層が剥がれ、路盤がむきだしとなっている。

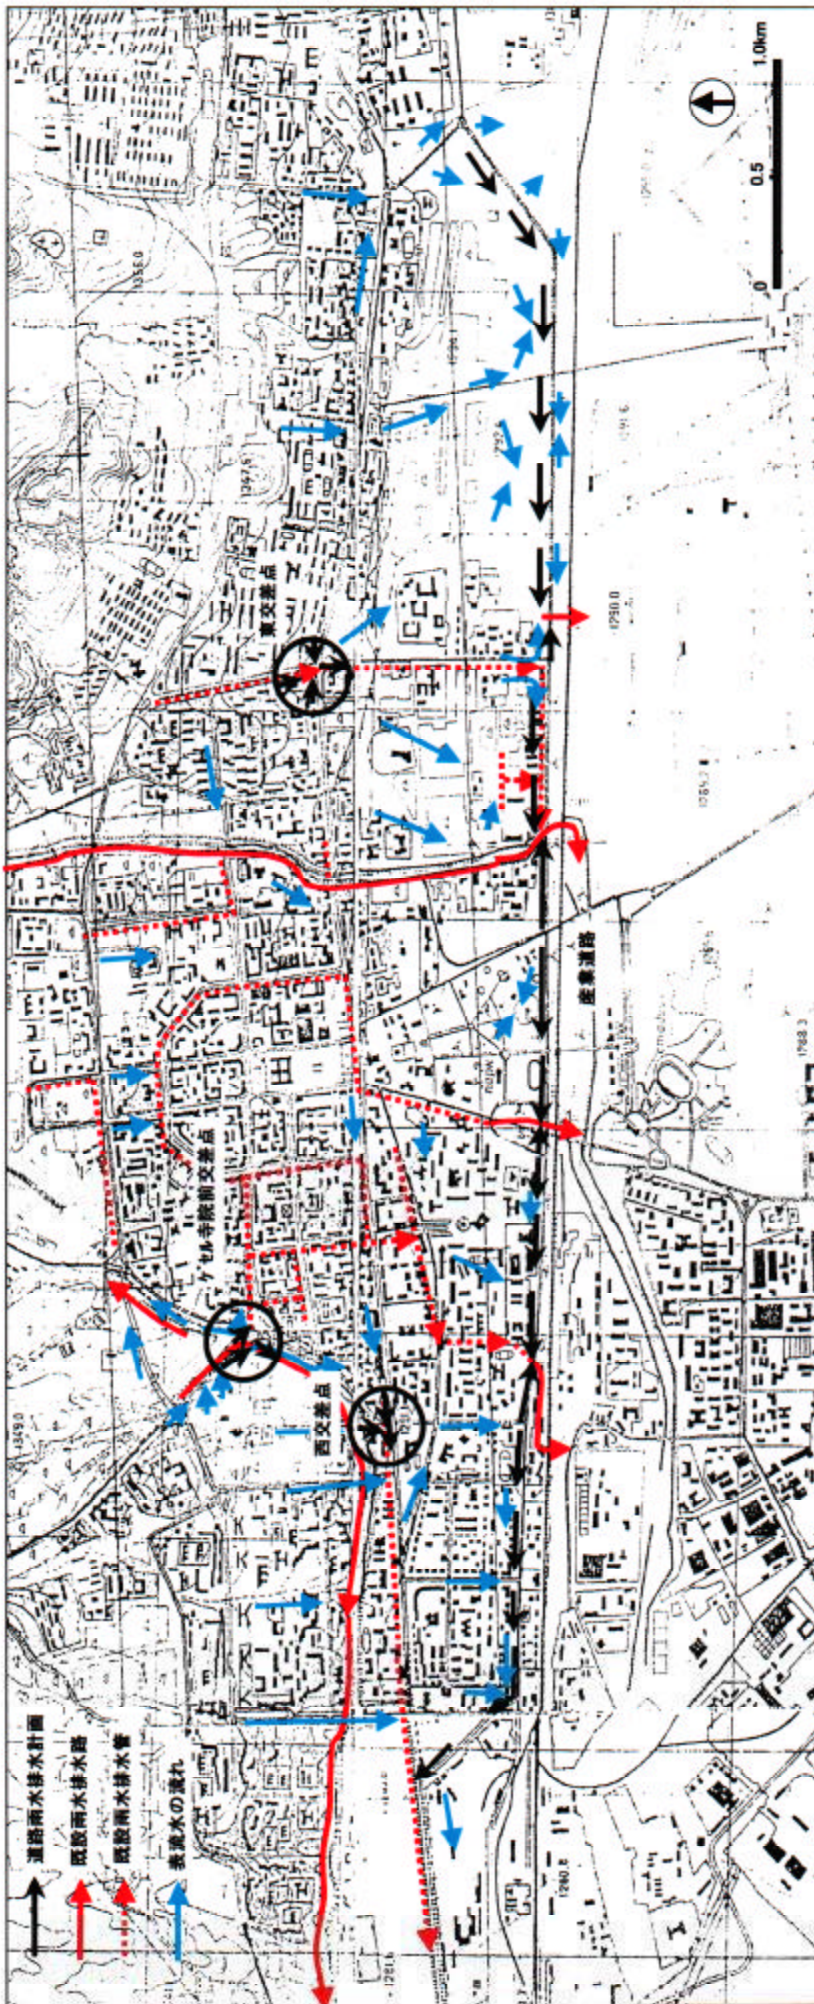
図-2.4.11 現状の雨水排水系統と道路・交差点計画排水系統

図-2.4.11に示すとおり市内排水は、北部高台からの雨水排水系統とその南部に位置する市内中心街路の排水系統の2つに大別される。北部高台地区の排水は、開渠形式のコンクリート水路で産業道路、鉄道下を通過し、ドンドゴル川に流出している。この高台部の排水を受け持つ承水路は十分な能力がないため、夏の集中豪雨時には水路をあふれた水が道路を流下して、市街地南部に流出する。市内中心街路の多くは、雨水排水のための側溝が無く、このため、多少の雨でも道路は冠水する。一部の幹線道路には埋設管による排水がなされているが、多くはゴミ、土砂の流入により十分な効果が発揮されていない状況である。このように排水路、排水管が不十分であるため、現在ウランバートル市は、排水施設網整備計画を作成中である。

産業道路は、北側斜面の山裾に位置しているため、降雨により流下した雨水は当該路線の南側にある鉄道盛土によって遮られ、当該路線へ集中する。他方、当該路線は、沿道に排水施設が不備で、かつ、横断排水施設は限られているため、降雨があると湛水する。特に、西端部は産業道路の中でも標高が低く、その影響は大きい。
