表一B 状況写真シート (No.1-2)

表—C 現橋一般図 (No.1)

General View Of Existing Selbe River Bridge

表一A 橋梁健全度評価シート (No. 2)

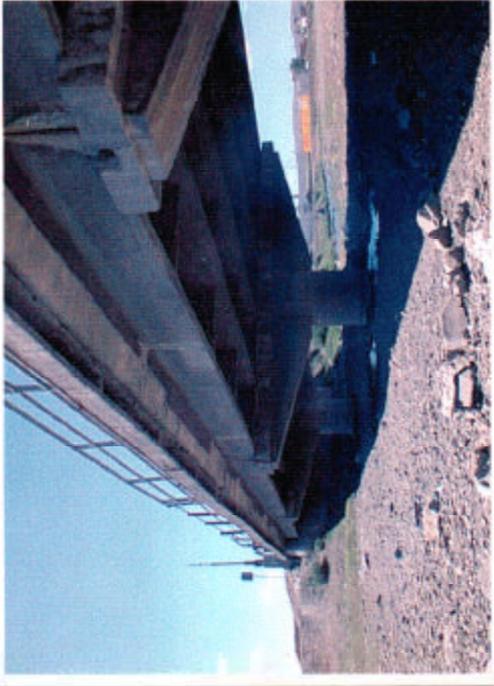
<p>状況説明事項 桁、下部工全数： 桁、床版劣化、剝離 橋脚下部に多少の汚損割</p>

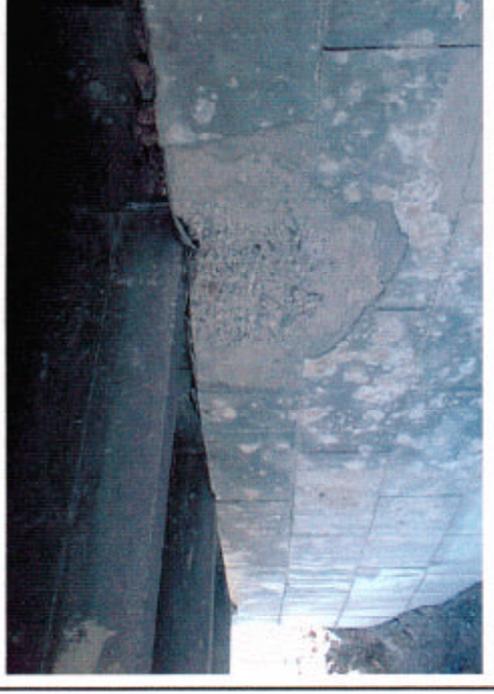
<p>状況説明事項 西側橋台： 香座前面の殆どが破損、 コンクリートの欠落 (10cm深さ) 查は無し</p>
撮影年月	56	56	52	52
撮影者	56	56	52	52
調査写真箇所

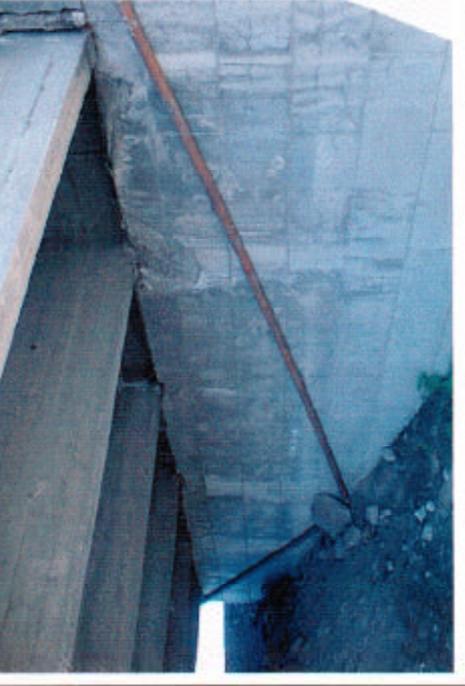
<p>状況説明事項 東側橋台： 香座の破損、欠落 查無し</p>

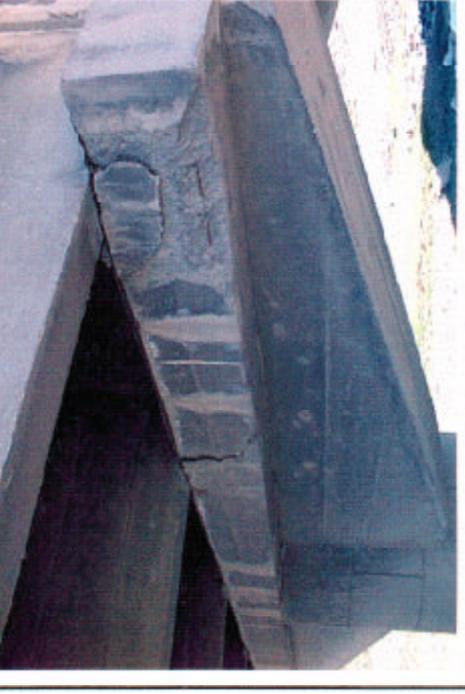
<p>状況説明事項 西側より第2橋脚： 香座の殆どが破損、欠落 コンクリートの劣化顕著 查無し</p>
撮影年月	53	53	53	53
撮影者	53	53	53	53

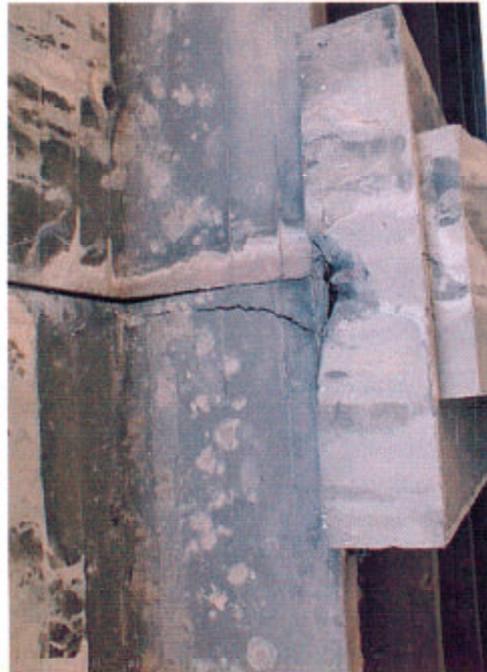
<p>状況説明事項</p> <p>桁状況: 桁端の縦クラック (1~2cm幅) 桁は遊離石状、剝離化 橋脚査察部の破損 上、下部全体に劣化顕著</p>

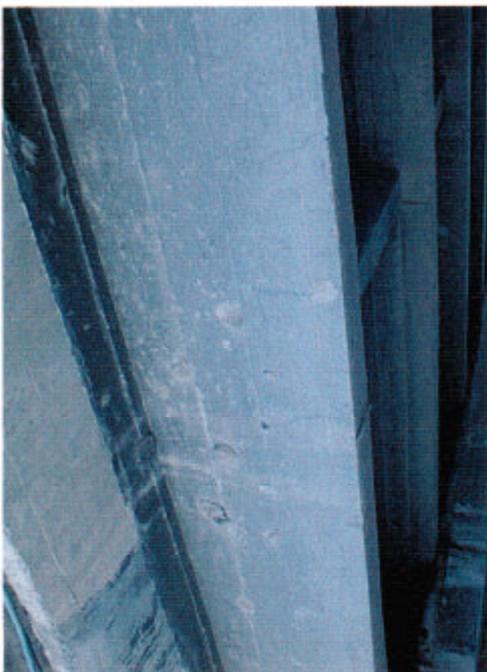
5'	<p>状況説明事項</p> <p>全ての外桁全体に縦方向 のクラック(0.5mm幅程度)</p>	61	<p>状況説明事項</p> <p>東側護岸部: 上流側RCパイプが設置 内空1.2m厚9cm</p>

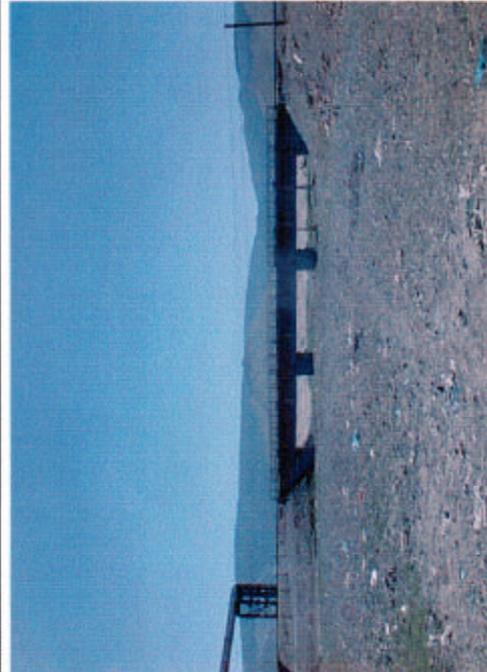
26	<p>状況説明事項</p> <p>下流側鉄道橋: 橋長 40m3径間 (北より南方へ)</p>

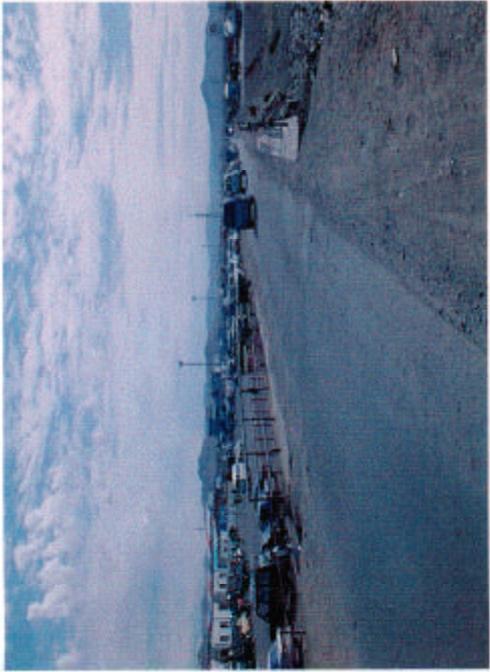
<p>状況説明事項</p> <p>橋梁全景: 橋長11.4m、車道幅7m 歩道幅2@1m 路面状況凹凸、磨耗、 歩道散衝突で変形 北側は市場駐車場造成 上流河川は埋められ無し</p>

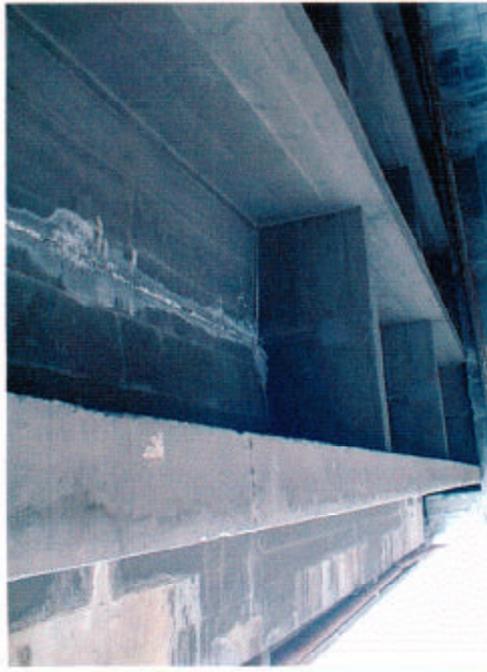
<p>状況説明事項</p> <p>主桁、横桁状況: 床版継ぎ目より漏水、 遊離石灰 横桁間も隙間があり、 一体化に欠陥あり 全体に劣化顕著</p>

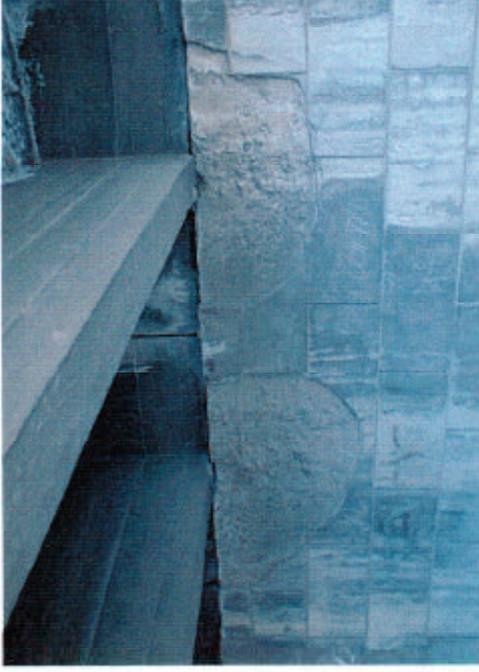
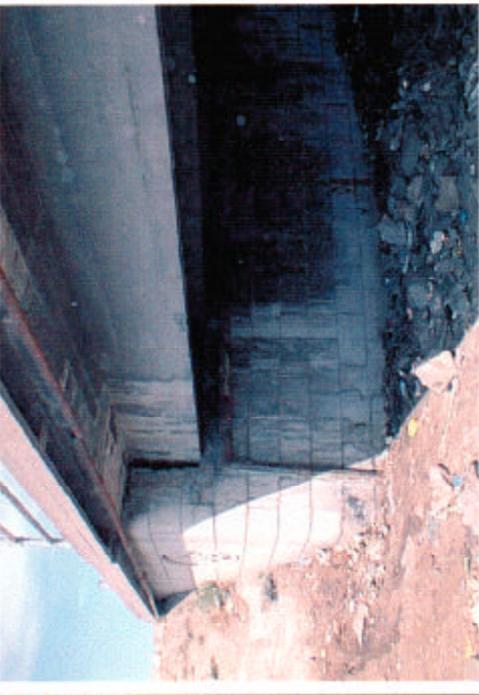
<p>状況説明事項 東側橋台： セルベ橋と同様桁受座部 の前面は殆ど破損、欠落 著無し</p>

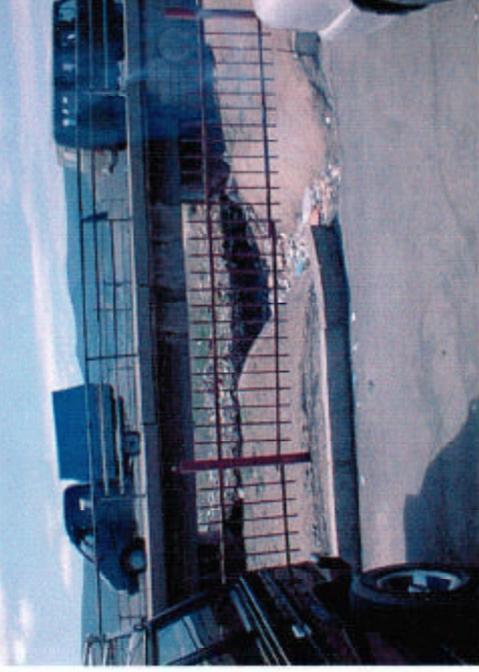
<p>69 状況説明事項 上流側状況： 1999年市場とともに広域 駐車場を造成し河川は 埋められ駐車場の排水 のみの排水で河川無機能化</p>
					<p>73 状況説明事項 西側橋台： 東側と同様、劣化顯著</p>
					<p>67 状況説明事項 下流側鉄道橋： 本橋付近のみの護岸で 鉄道橋を含め下流側は 無い</p>
