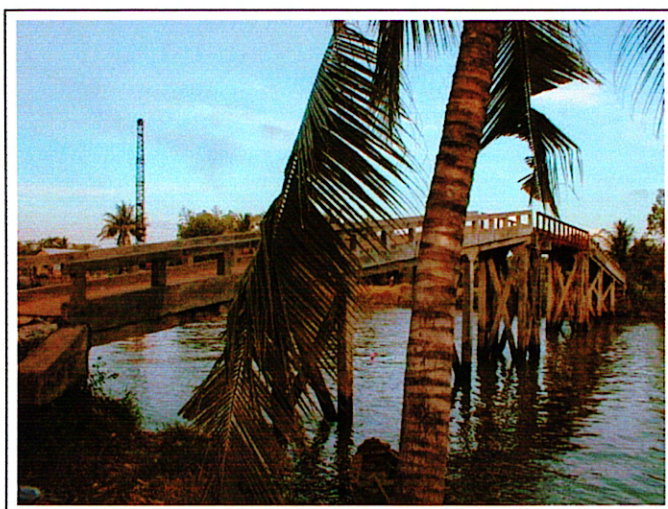
写真 1 : 現橋

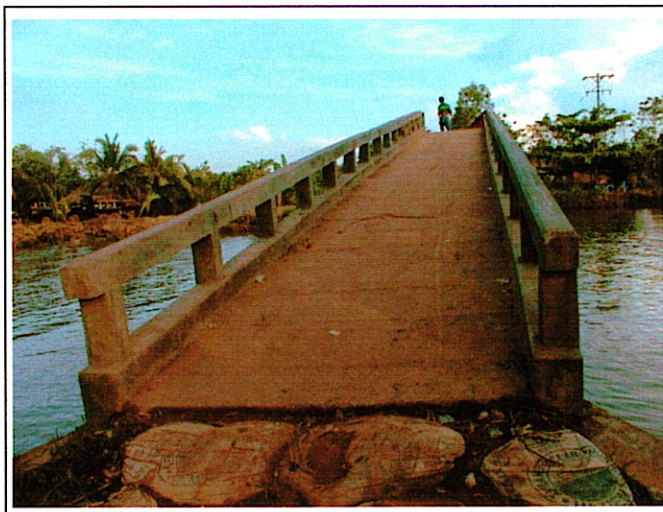
写真 2 : 現橋

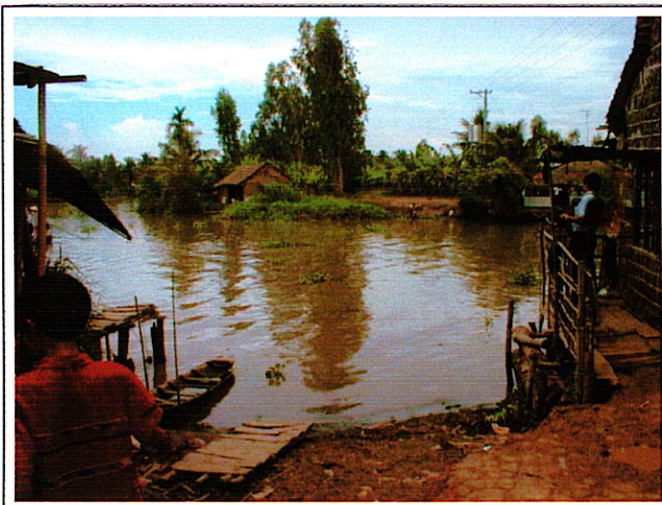
写真 1 : 架橋予定位置

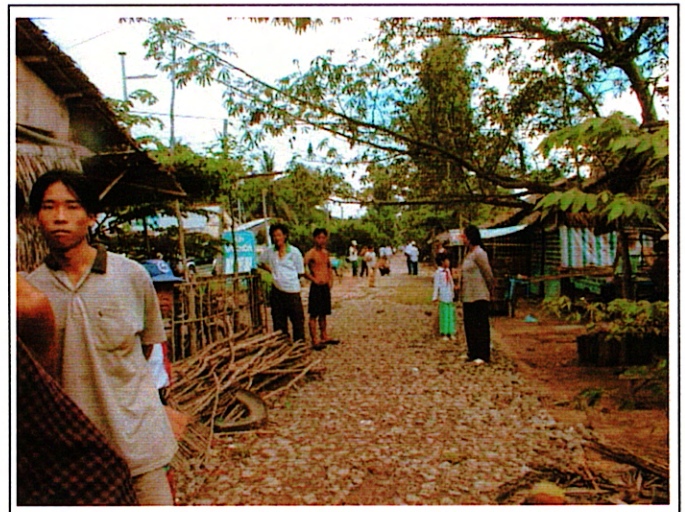
写真 2 : 取付道路
