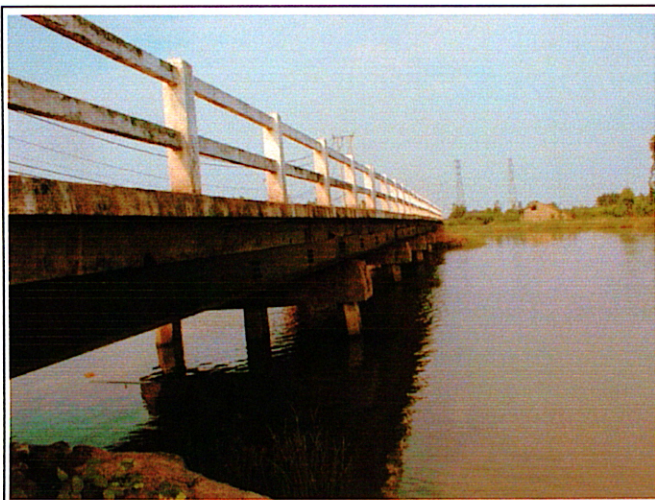
写真 1 : 現橋

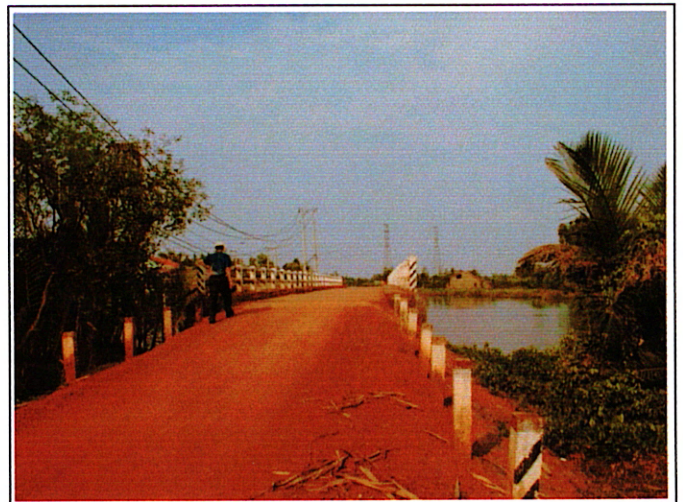
写真 2 : 現橋

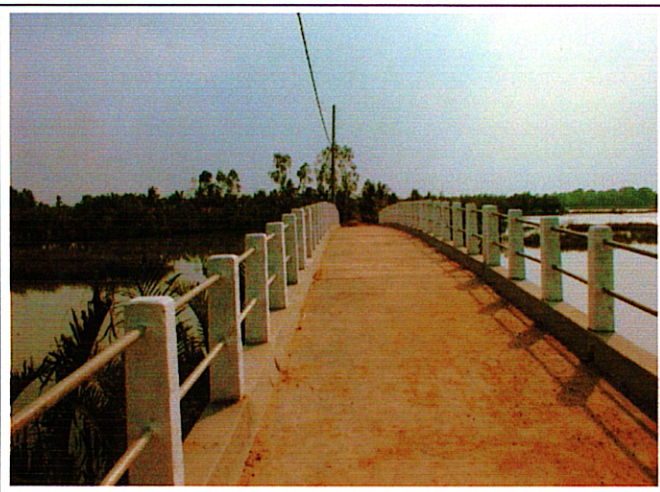
写真 1 : 完成済み橋梁 (1)

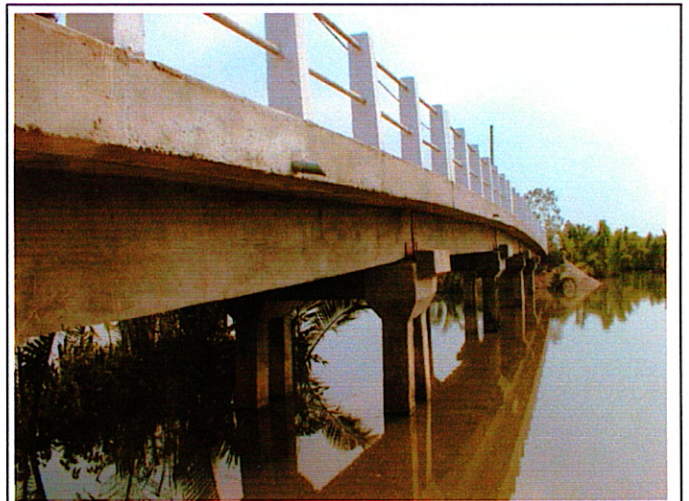
写真 2 : 完成済み橋梁 (2)
