現地調査写真シート 3-1

<p>調査対象箇所: 1. 河川 場所: Bjee Br.</p>	<p>2. 橋梁</p>	<p>3. 道路 撮影年月日: April 18, 2000</p>	<p>状況説明事項 ・下流部左岸側に設置してある水位標。計画橋梁が横断することから移設が必要になる</p>	<p>状況説明事項 ・下流からみた既設橋梁部河岸の状況 ・既往最高水位は、1989年洪水で床版下まで上昇した ・年最大平均高水位は、フトン籠上面0.5m程度</p>	<p>状況説明事項 ・右岸側の河岸の状況 ・橋台前面のフトン籠は1992年頃設置したものである ・洗掘現象は見られない</p>	<p>状況説明事項 ・既設橋下流側河岸の状況</p>

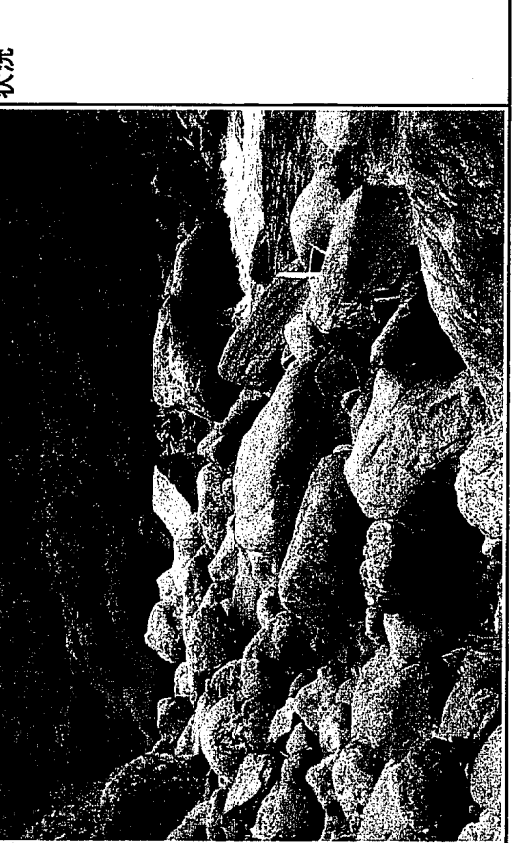
<p>状況説明事項 ・下流側から上流をみる。</p>

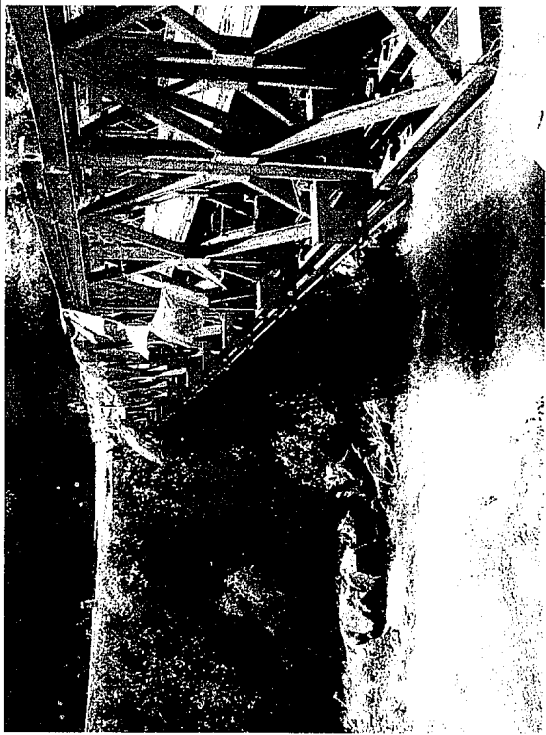
<p>状況説明事項 ・左岸側アバット部に洪水痕跡のマークがある ・既往最高水位は、河床より約6.0m ・既往最高水位は上流側の水田面の高さと同じである</p>
<p>場所:</p>

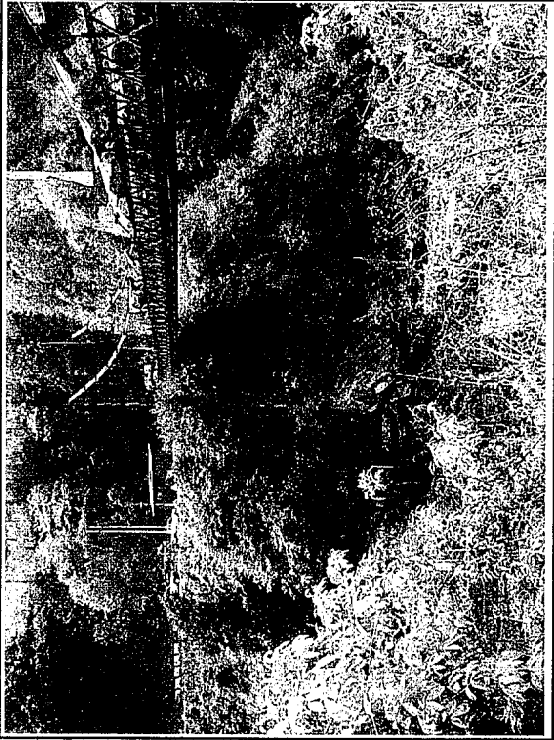
<p>3. 道路</p> <p>状況説明事項 ・左岸下流から 右岸アバット部を みる ・アバット部の基 礎は岩盤</p> <p>場所:</p>

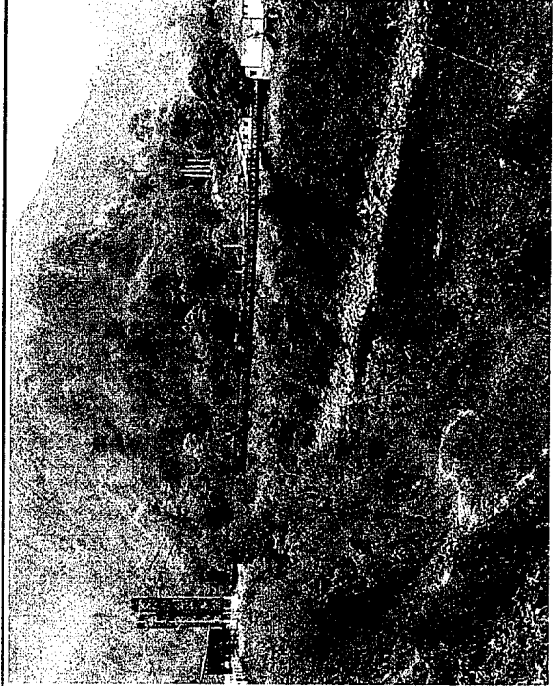
<p>状況説明事項 ・右岸下流から の橋梁全景 ・左岸側橋梁部 の地盤の状況</p>
<p>調査対象箇所: Mangde Br.</p>	<p>状況説明事項 ・右岸直下流部 水位標</p>

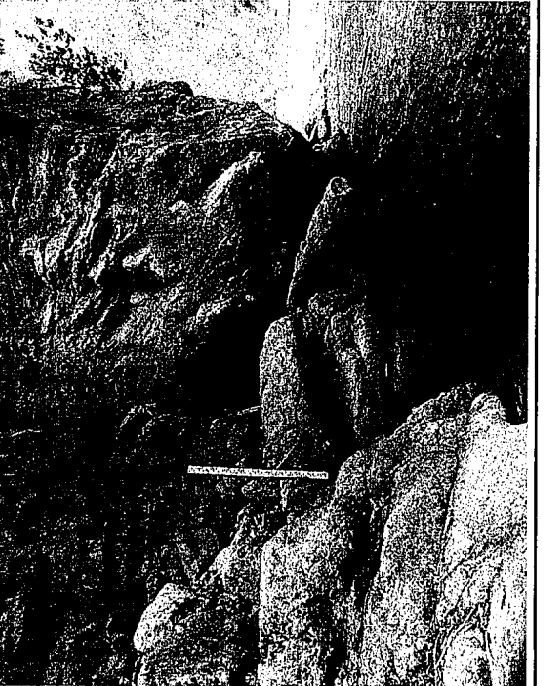
<p>状況説明事項 ・右岸アバット部 の基礎 ・水位標</p>

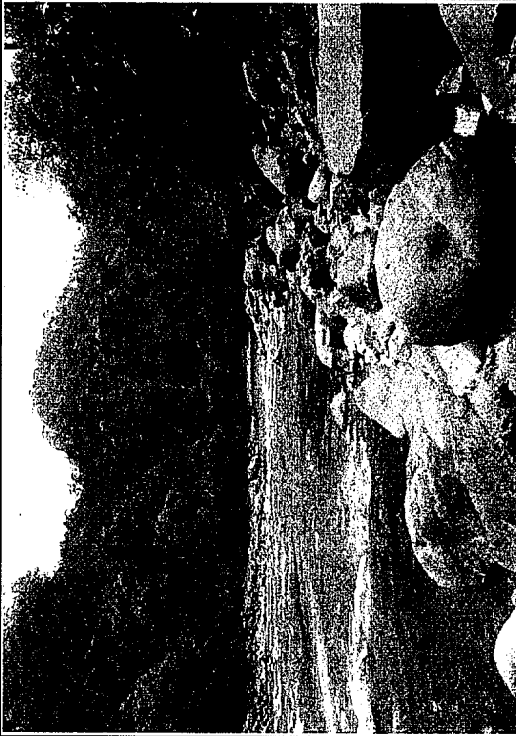
状況説明事項 ・下流の河道状況	場所:

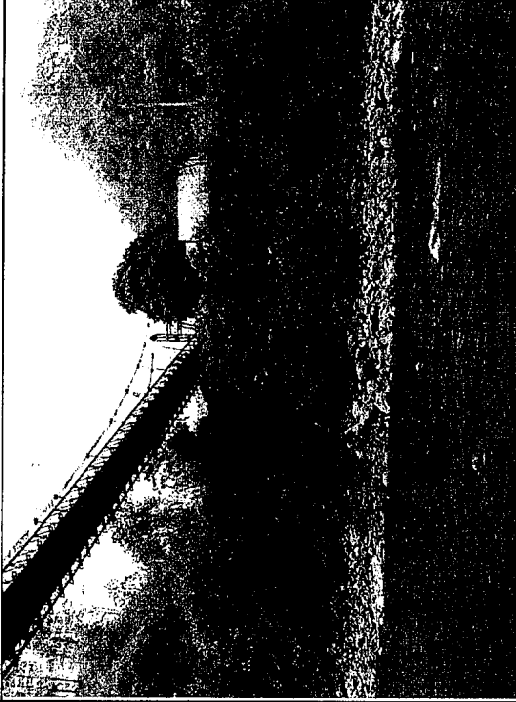
状況説明事項 ・右岸からみた左岸側河岸の状況
場所:

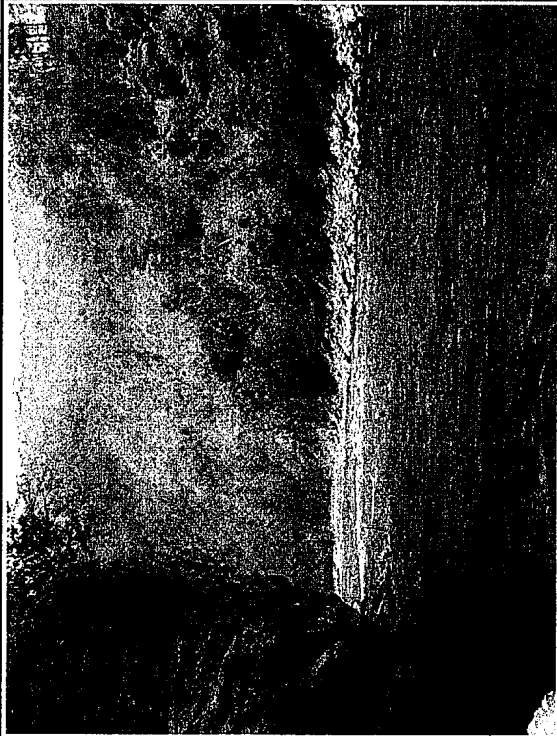
状況説明事項 ・上流部河道の状況	場所:

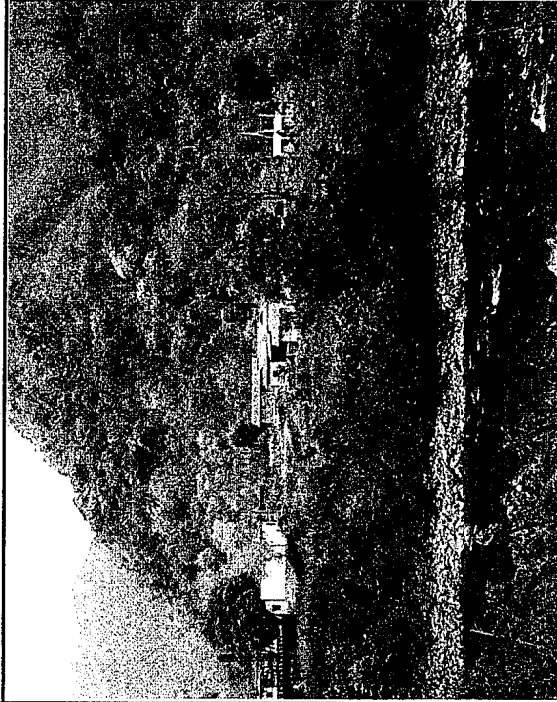
状況説明事項 ・右岸からみた左岸側計画アバット予定地
