第2章 プロジェクトの周辺状況

本事業はアンガット川灌漑用調整ダムの下流エプロンと護床工に焦点をあて改修・補修を行うものであるが、これに先立ち 1996 年にはダム本体部に設置された既設セクターゲートのラバーゲートへの改修および取水ゲートの改修事業が日本の無償資金協力プログラムによって実施された。これは表 2-1 の 14 番に記す“アンガット川灌漑用調整ダム改修計画”である。

“ アンガット川灌漑用調整ダム改修計画基本設計調査 ” が我が国の無償資金協力の下 1996 年度に開始され、本件の工事が 1998 年 2 月に終了した。その 1 年後の 1999 年 2 月に瑕疵検査が実施され、本無償資金協力にて改修した部分については、特に大きな損傷、問題等は確認されなかった。しかし、本計画の対象ではなかったが、水叩き、護床工及び護岸工等に顕著な損傷がみられ、一部構造物の破壊が発生していることが確認された。これらの損傷の多くは下流河道の河床低下によるものと考えられる。また水叩きおよび護床工の損傷発生の直接的原因は 1998 年 12 月の洪水によるものである。

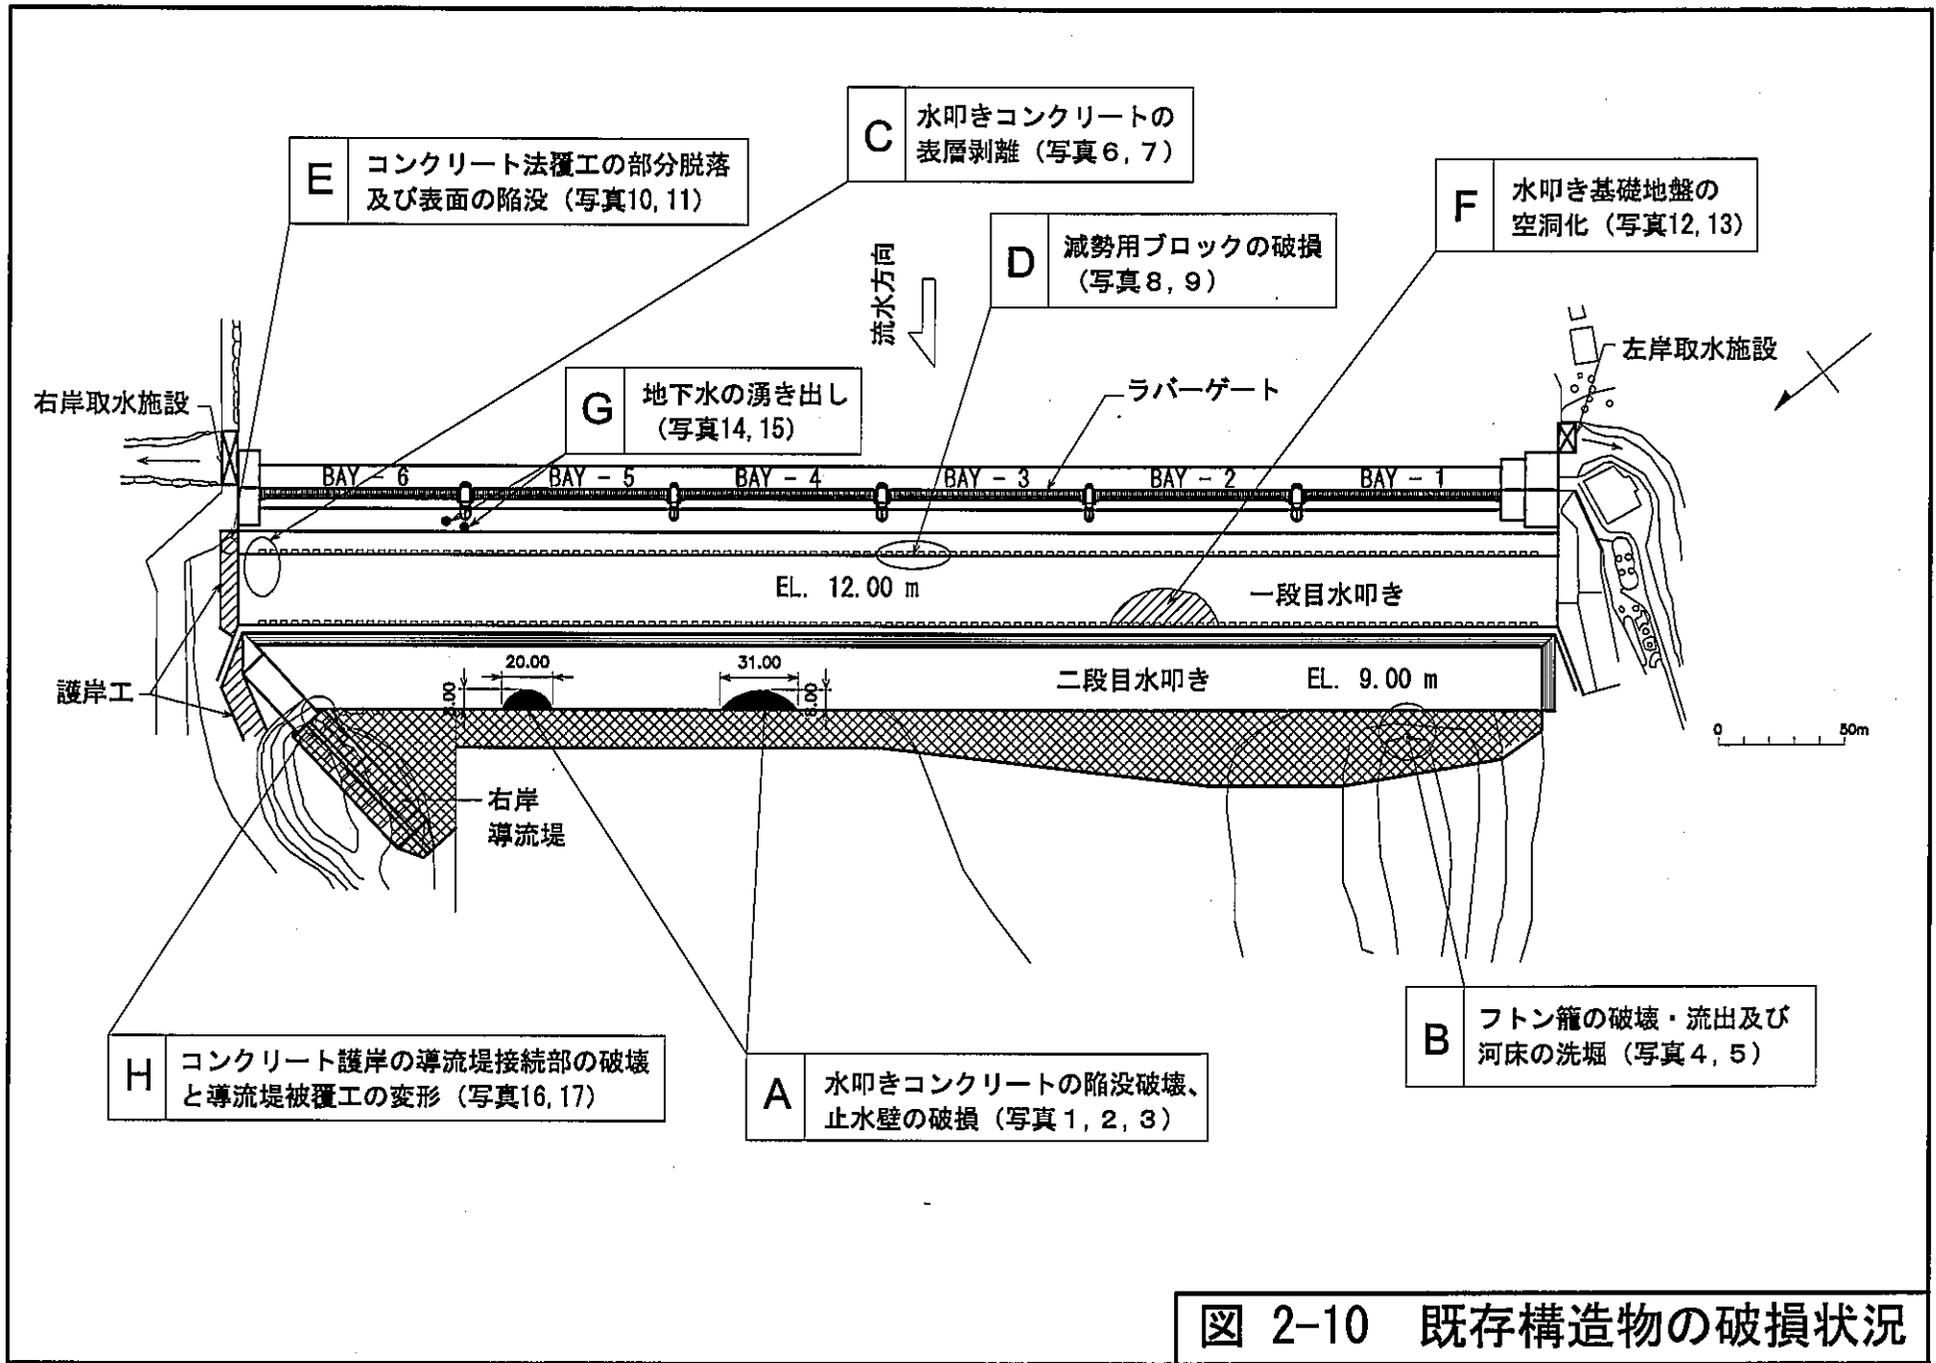
図 2-10 既存構造物の破損状況

損傷の実態、既存施設の抱える問題点およびダム下流河道の河床低下は次のように整理される。また図 2-10 に損傷発生箇所の状況を示した。

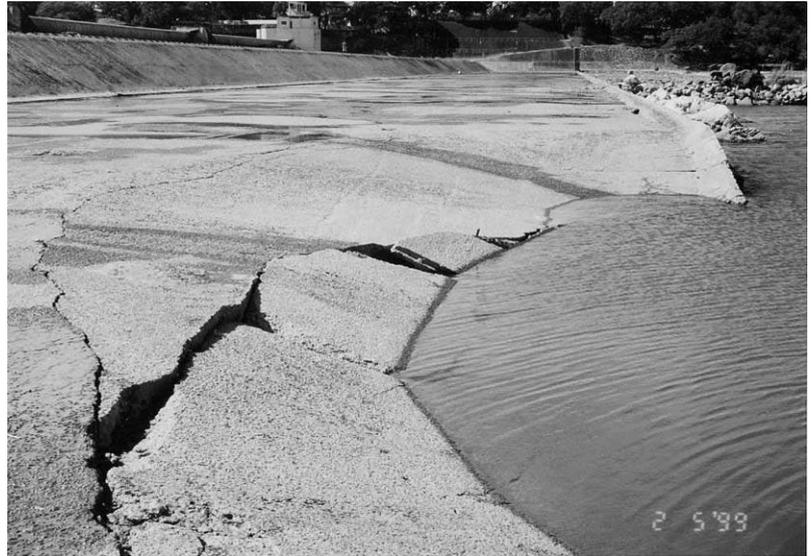
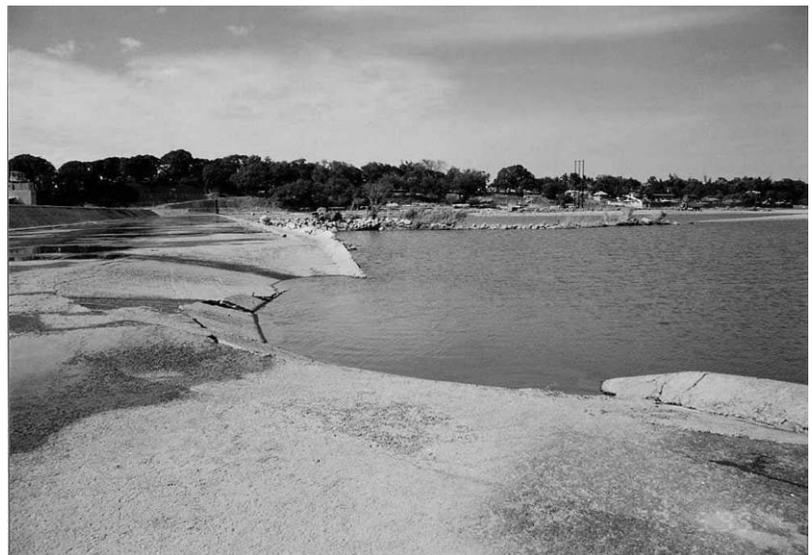
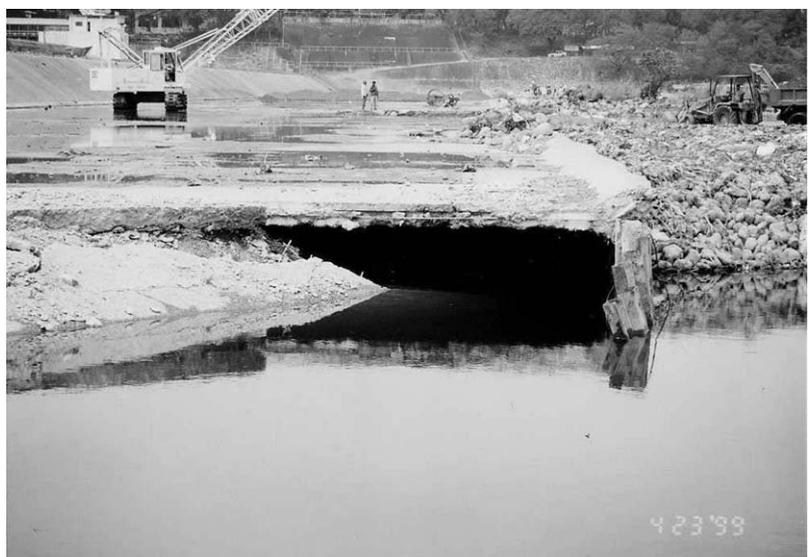
A 水叩きコンクリートの
陥没破壊、止水壁の破損

- i) 2段目水叩き端部の陥没破壊、止水壁の破壊（応急補修工事済み）（1988年12月に発生した洪水によって護床工として積まれていた巨石が流され、異常な河床洗掘により本体水叩きの破壊に至った）[写真 1、2、3]
- ii) 護床工として用いられているふとん籠の破壊、流出及び河床の洗掘（一部応急補修工事が終了）[写真 4、5]
- iii) 水叩きコンクリート表面の摩耗、表層剥離（対策は未定）[写真 6、7]
- iv) 減勢用ブロックの破損（応急補修工事が終了）[写真 8、9]
- v) 右岸土砂吐直下流の傾斜護岸におけるコンクリートの部分脱落及び陥没（応急補修工事が終了）[写真 10、11]

その結果、アンガット川河床は、年々、低下を続け、2段目水叩きの下流端部において同水叩き面よりも数メートルも河床が低下し、本件の水叩き陥没の主原因となった。さらに、局所的には、次に示す原因が重なり陥没破壊をさらに進行させた。

本水叩きの上を流下する水流は、水叩き下端部において河床部がより低くなっているために、そこに渦流が発生し、河床を洗掘する傾向がある。水叩き直下流においてふとん籠による護床工が設置されていた部分については、下流河床が洗掘され低下してもふとん籠がそれに追従して、変形しながらも水叩きの破壊を防止したと考えられる。しかし、護床工が設置されていない部分については、渦流は直接水叩き下流河床部の砂礫を巻き上げ、洗掘現象を促進した。

さらにこの洗掘が水叩き止水矢板の下端付近にまで及んだため、矢板背面の土砂が流れによって発生した圧力低下により吸い出され、それが拡大して水叩き下部に空洞が生じたと考えられる。この空洞化の拡大により上部水叩きコンクリートに変形が生じ破壊に至ったものである。なお、ダム上下流の水位差によるパイピング発生の可能性について、レーンのクリープ比を用いて検討したが、その可能性は非常に低いことがわかった。（“ (6)の既存施設の安定性評価 ” を参照のこと）

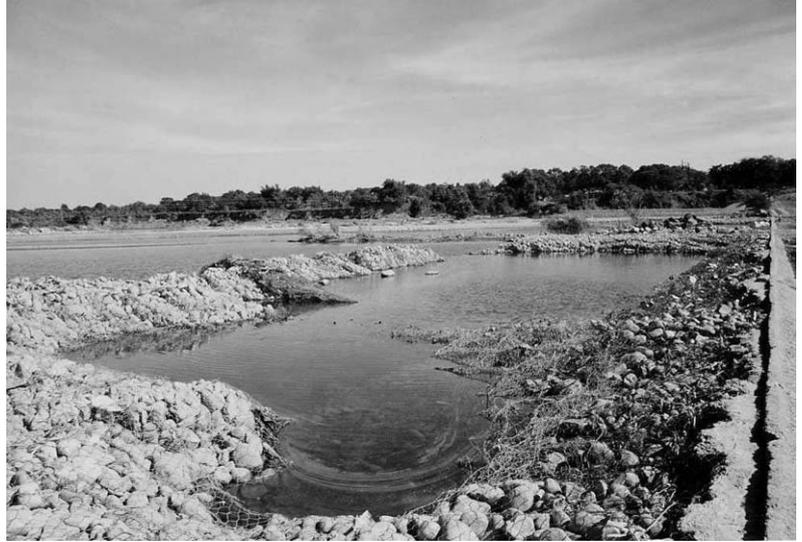
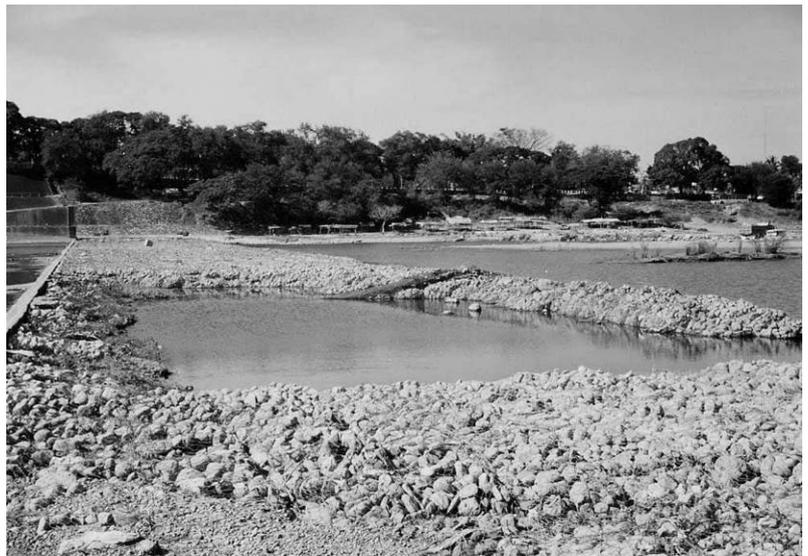
B	フトン籠の破壊・流出 及び河床の洗掘
---	-----------------------

しかし、この護床工も流水に対する抵抗力が低いことと、河床低下の影響を受け局部的に破壊を受けたり流出したりした箇所が見受けられる。

水叩きの直下流にふとん籠が積み上げられているが、ふとん籠を用いた護床工は、流水に対して、ある一定程度のせん断抵抗力を有してはいるものの、高い流速の水流を受けた場合は、ふとん籠のユニット重量の不足により本体は移動、あるいは変形し、玉石が流出する可能性が高い。本護床工では、洪水時の流水の作用により部分的にふとん籠が破壊し、水叩き端部に洗掘が生じたものと考えられる。

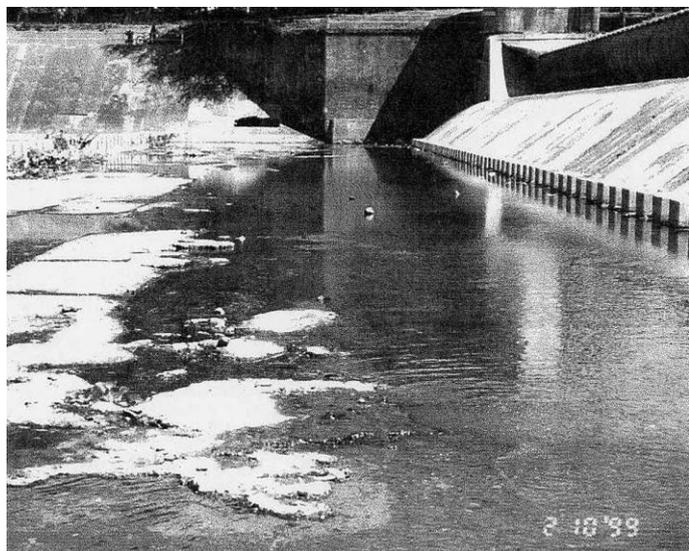
写真 6

C	水叩きコンクリートの 表層剥離
---	--------------------

本水叩きは下層がコンクリートブロック打ちで、表層に厚さ 10～14 cm の仕上げコンクリートが打設されているが、表層コンクリートスラブの剥離が顕著である。剥離の原因としては下層コンクリートブロックと表層コンクリートスラブの接合部の密着度が弱いことに加え、この部分が流水によるせん断力、キャビテーション、摩耗等により侵食され破壊に至ったものと考えられる。

本水叩き上には長期にわたり射流が走っており、コンクリート表面はキャビテーションや摩耗によって侵食作用を受けている。この現象が長期間継続するとコンクリート表面は風化し、表面剥離を起こす。

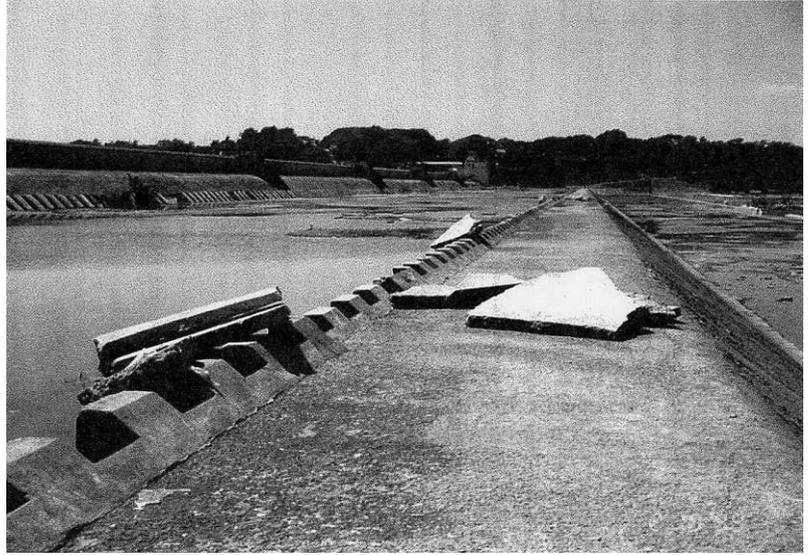
写真7

C	水叩きコンクリートの 表層剥離
---	--------------------

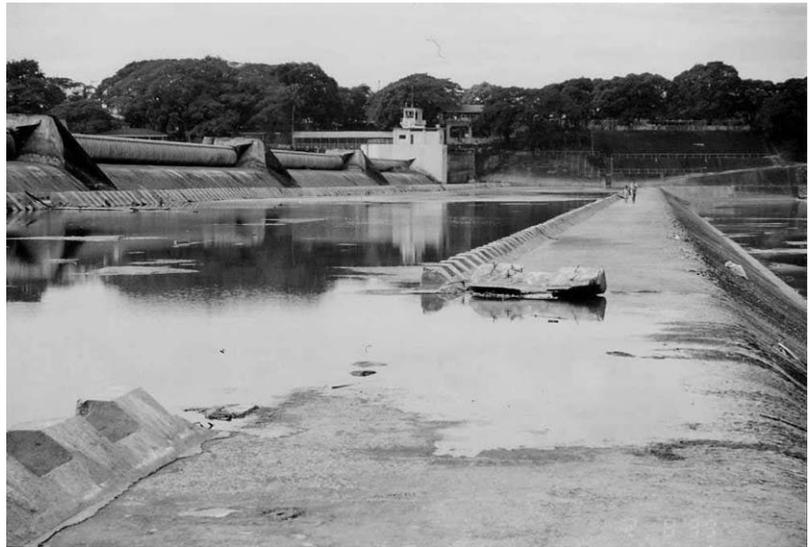
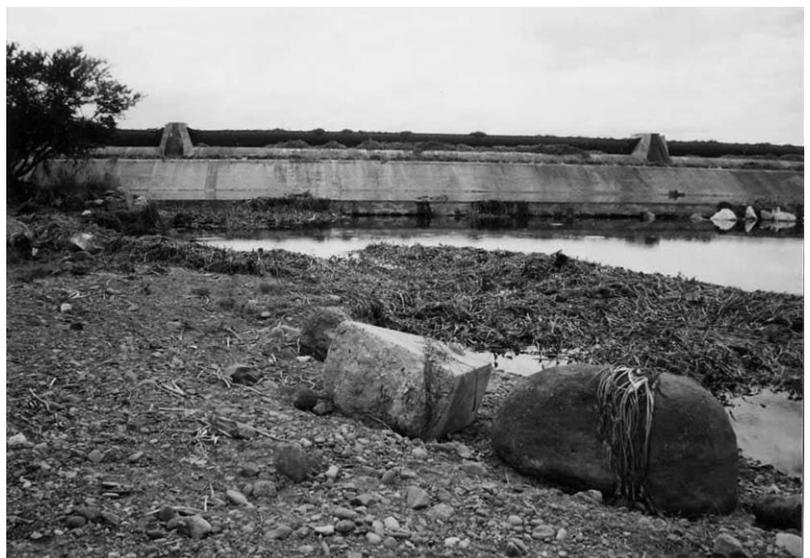
D	減勢用ブロックの破損
---	------------

バツフルピアには大きな流水圧が作用し、水叩きコンクリートとバツフルピアの接合部に大きなせん断力が働く。長年にわたり砂を含んだ高速流の水の直撃が続くとバツフルピアの表面はキャビテーションや、摩耗により侵食をうける。特に底版コンクリートとの接合部における侵食が一定量を超えると流水圧に抵抗できなくなり破損にいたる。破損したバツフルピアは水叩きコンクリートとの接合面処理が十分でなく、大きく侵食されて流水圧に抵抗できなくなったものと判断される。

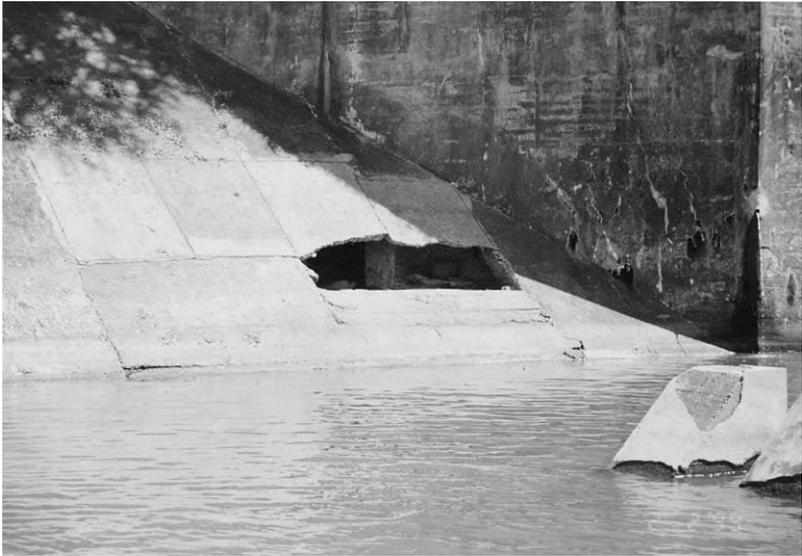
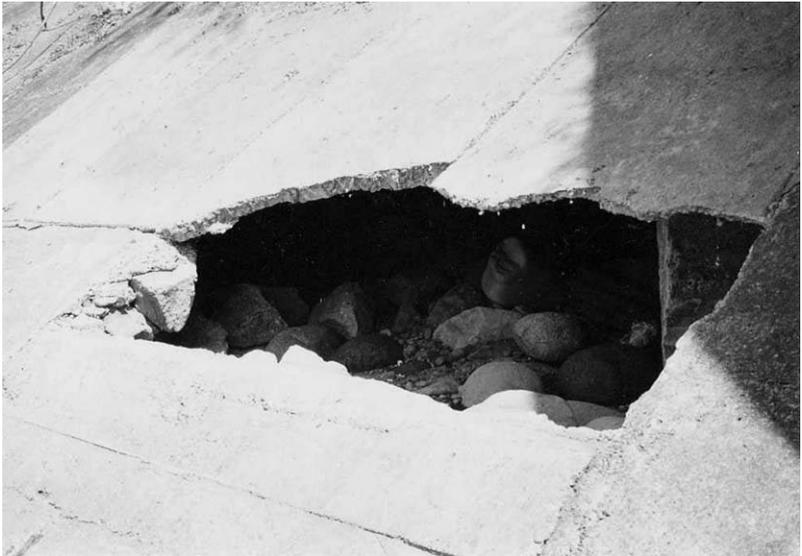
E	コンクリート法覆工の部分脱落 及び表面の陥没
---	---------------------------

土砂吐部翌壁から2段目水叩き最下流端部にかけての河岸は法勾配1割、厚さ約0.2m、法長が11.5mと6.5mのコンクリートで覆われている。目視による観察から判断すると、1段目水叩き部でコンクリート表面はいたるところで表層剥離を起しており、クラックも発生している。コンクリートの継ぎ目はかなり老朽化しており背面から地下水が染み出ている。またハンマーによる打撃音と反発度の調査結果から判断して、コンクリート背面に空洞があることが推定される。

本護岸は 1996 年以前にはすでに部分的な陥没破壊が発生し、応急補修を実施したようである。さらに、1999 年 2 月にも部分陥没が発生した。

護岸コンクリートの陥没破壊の発生にはいくつかの原因が考えられる。すなわち、i) 護岸背面地盤の地下水位と前面河道水位の急激な変化によって、コンクリート継ぎ目や根入れ部から背面地山の細かい土粒子が吸出しを受け流出し、空洞化した。ii) 放流水の動水圧変化により背面土砂が吸出され背面が空洞化した。iii) 本コンクリート護岸は法長が大きいにもかかわらず、ひび割れ防止鉄筋が配置されておらず、水圧や土圧を受

けたり背面地盤が沈下等の変形を起こしたりした時にひび割れやクラックが入り、それが拡大した。

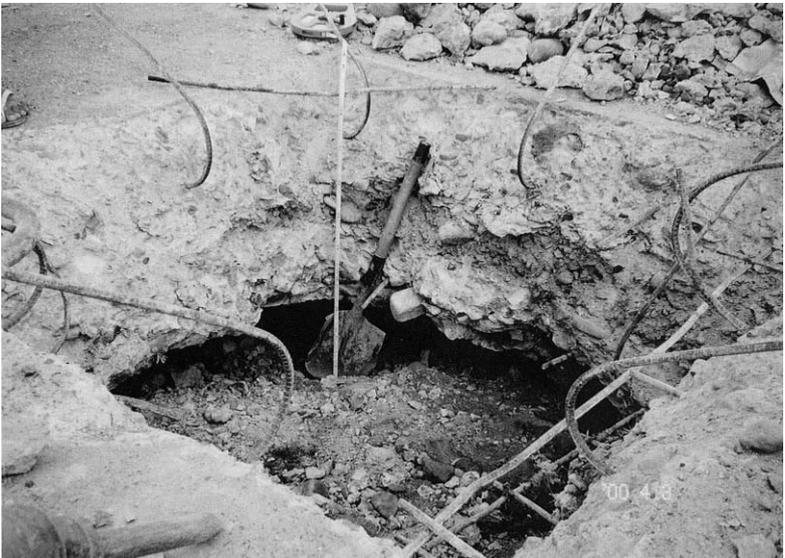
写真12

F	水叩き基礎地盤の空洞化
---	-------------

下流河床の洗掘の拡大により 1972 年に水叩き下流端部が陥没破壊し、翌年、復旧工事を実施したとのことであるが、その時に陥没したコンクリートの下部に発生した空洞を十分処理しないまま、直接その上から新たなコンクリートを打設したため空洞がそのまま残った可能性がある。

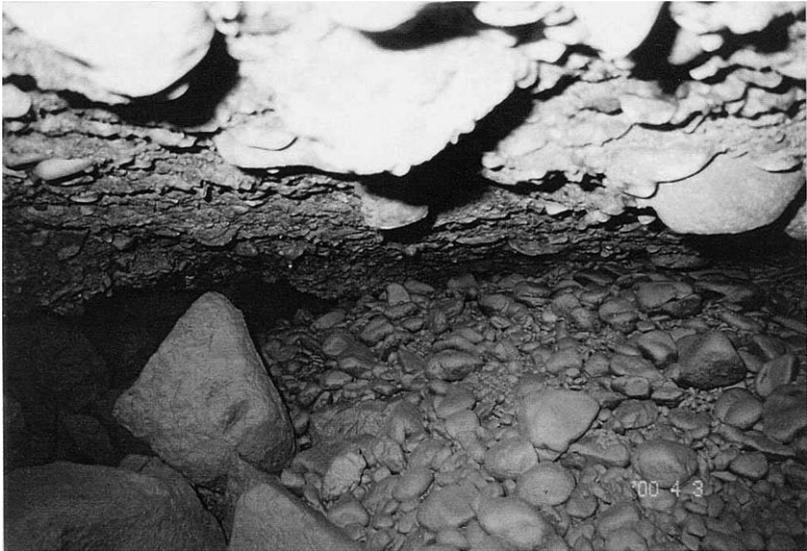
写真13

F	水叩き基礎地盤の空洞化
---	-------------

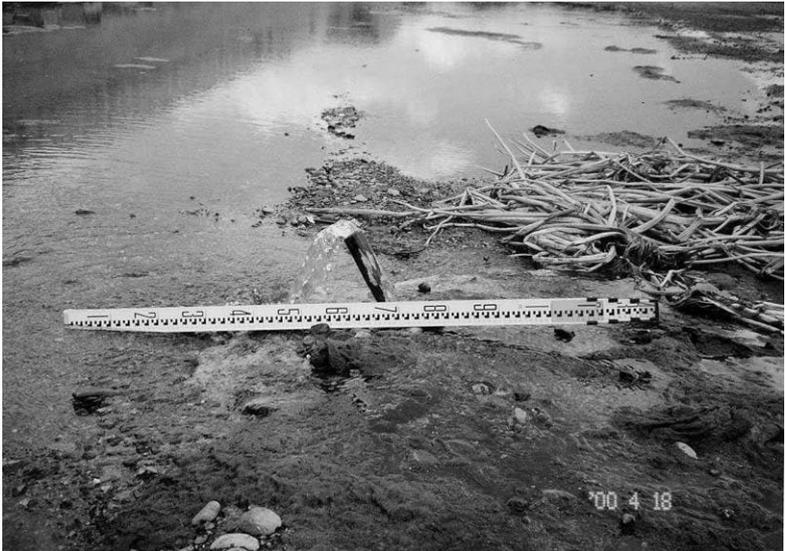
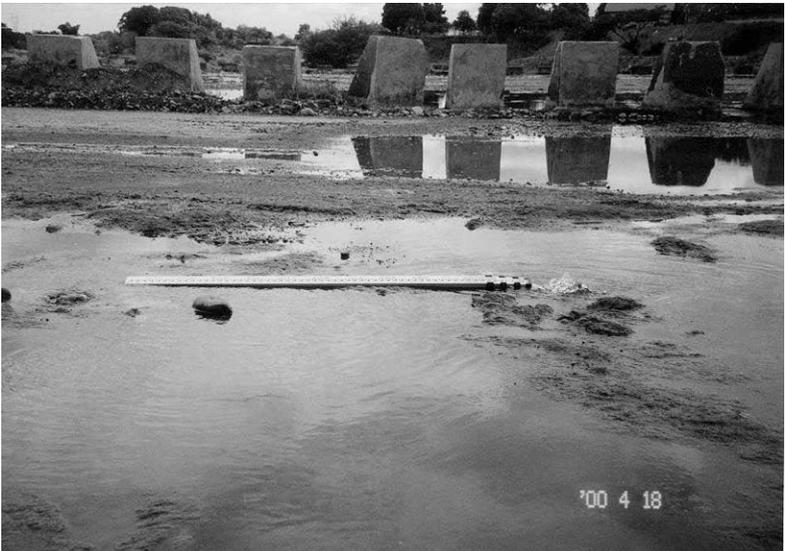
G	地下水の湧き出し
---	----------

なお、湧水は第 1 ゲートと第 2 ゲートの中央部付近の第 1 水叩きでも数ヶ所確認された。

湧水の原因に関する詳細は不明であるが、ダム軸付近の止水板が破損していることが濃厚で、供給源は第 1 ゲートおよび第 2 ゲートの中央部付近（第 1 ゲートより）までの範囲と考えられる。

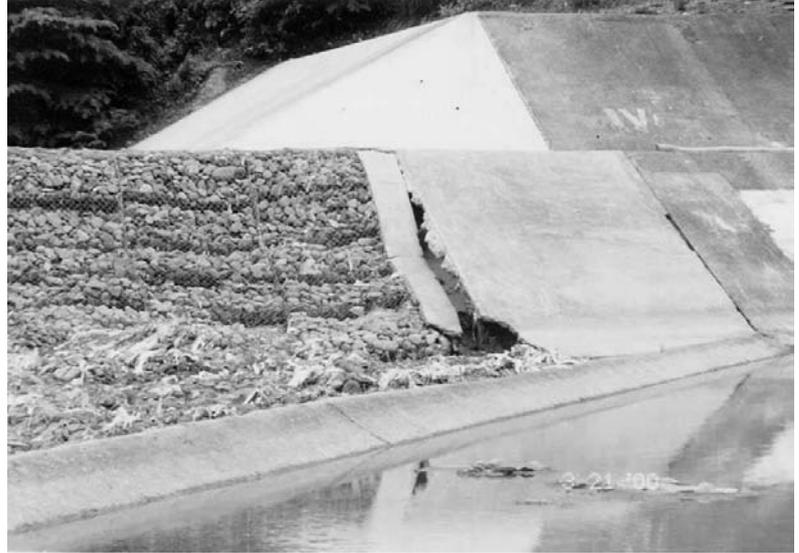
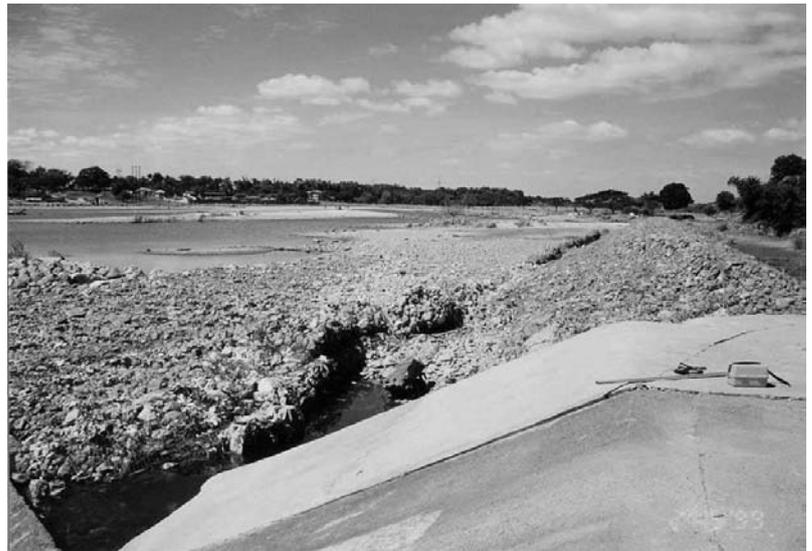
H	コンクリート護岸の導流堤接続部の破壊と導流堤被覆工の変形
---	------------------------------

現在のところ導流堤に顕著な損傷や変形は生じていないが、導流堤前面のふとん籠は移動変形を起こしているものも見受けられる。

本護岸及び導流堤は洪水の流れ方向と約 34 度の角度を持って配置されているため、ゲートからの放流水は導流堤を直撃するように流れる。この大きな流水圧に対し導流堤の被覆工であるふとん籠は抵抗できないため、容易に変形する。特に水当たりの大きい法尻部の変形は大きい。この変形に追従して導流堤に接続するコンクリート護岸の端部が破壊した。

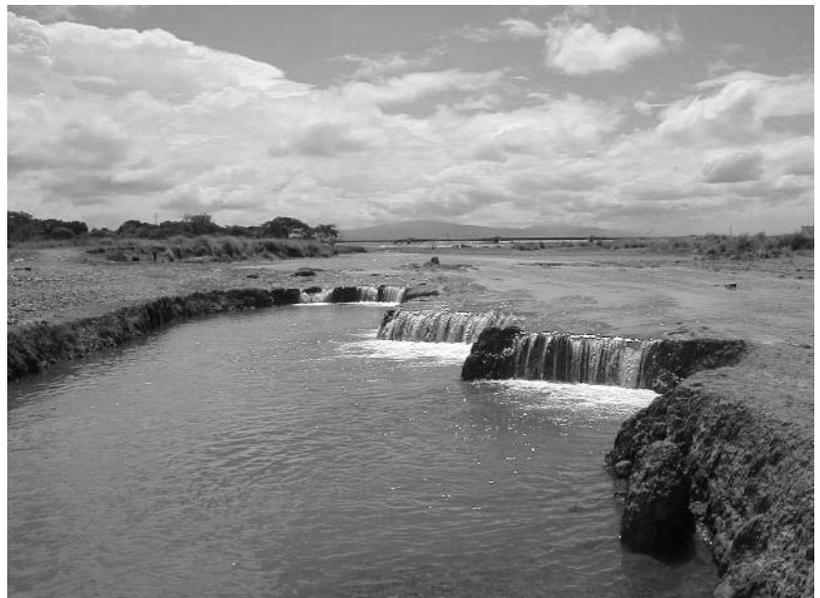
写真18

ダムから約 0.7 km 下流地点の河床が低下している様子を写真 18 に示す。

さらに、河道内での砂利採集行為が事態を悪化させた。アンガット川河床は建築材料に不可欠のコンクリート用骨材が豊富に存在する。アンガット川調整ダム付近には砂材が、ノルサガライなどそれより上流部には砂利材が、河床に広く分布している。特に、アンガット川は首都圏に最も近い砂・砂利供給地として、合法・非合法下での採掘が進んだ。量的な記録は残されていないが、マニラ首都圏の建設ラッシュの時期には、大量のアンガット産の砂・砂利がマニラ首都圏へ搬出されたといわれている。

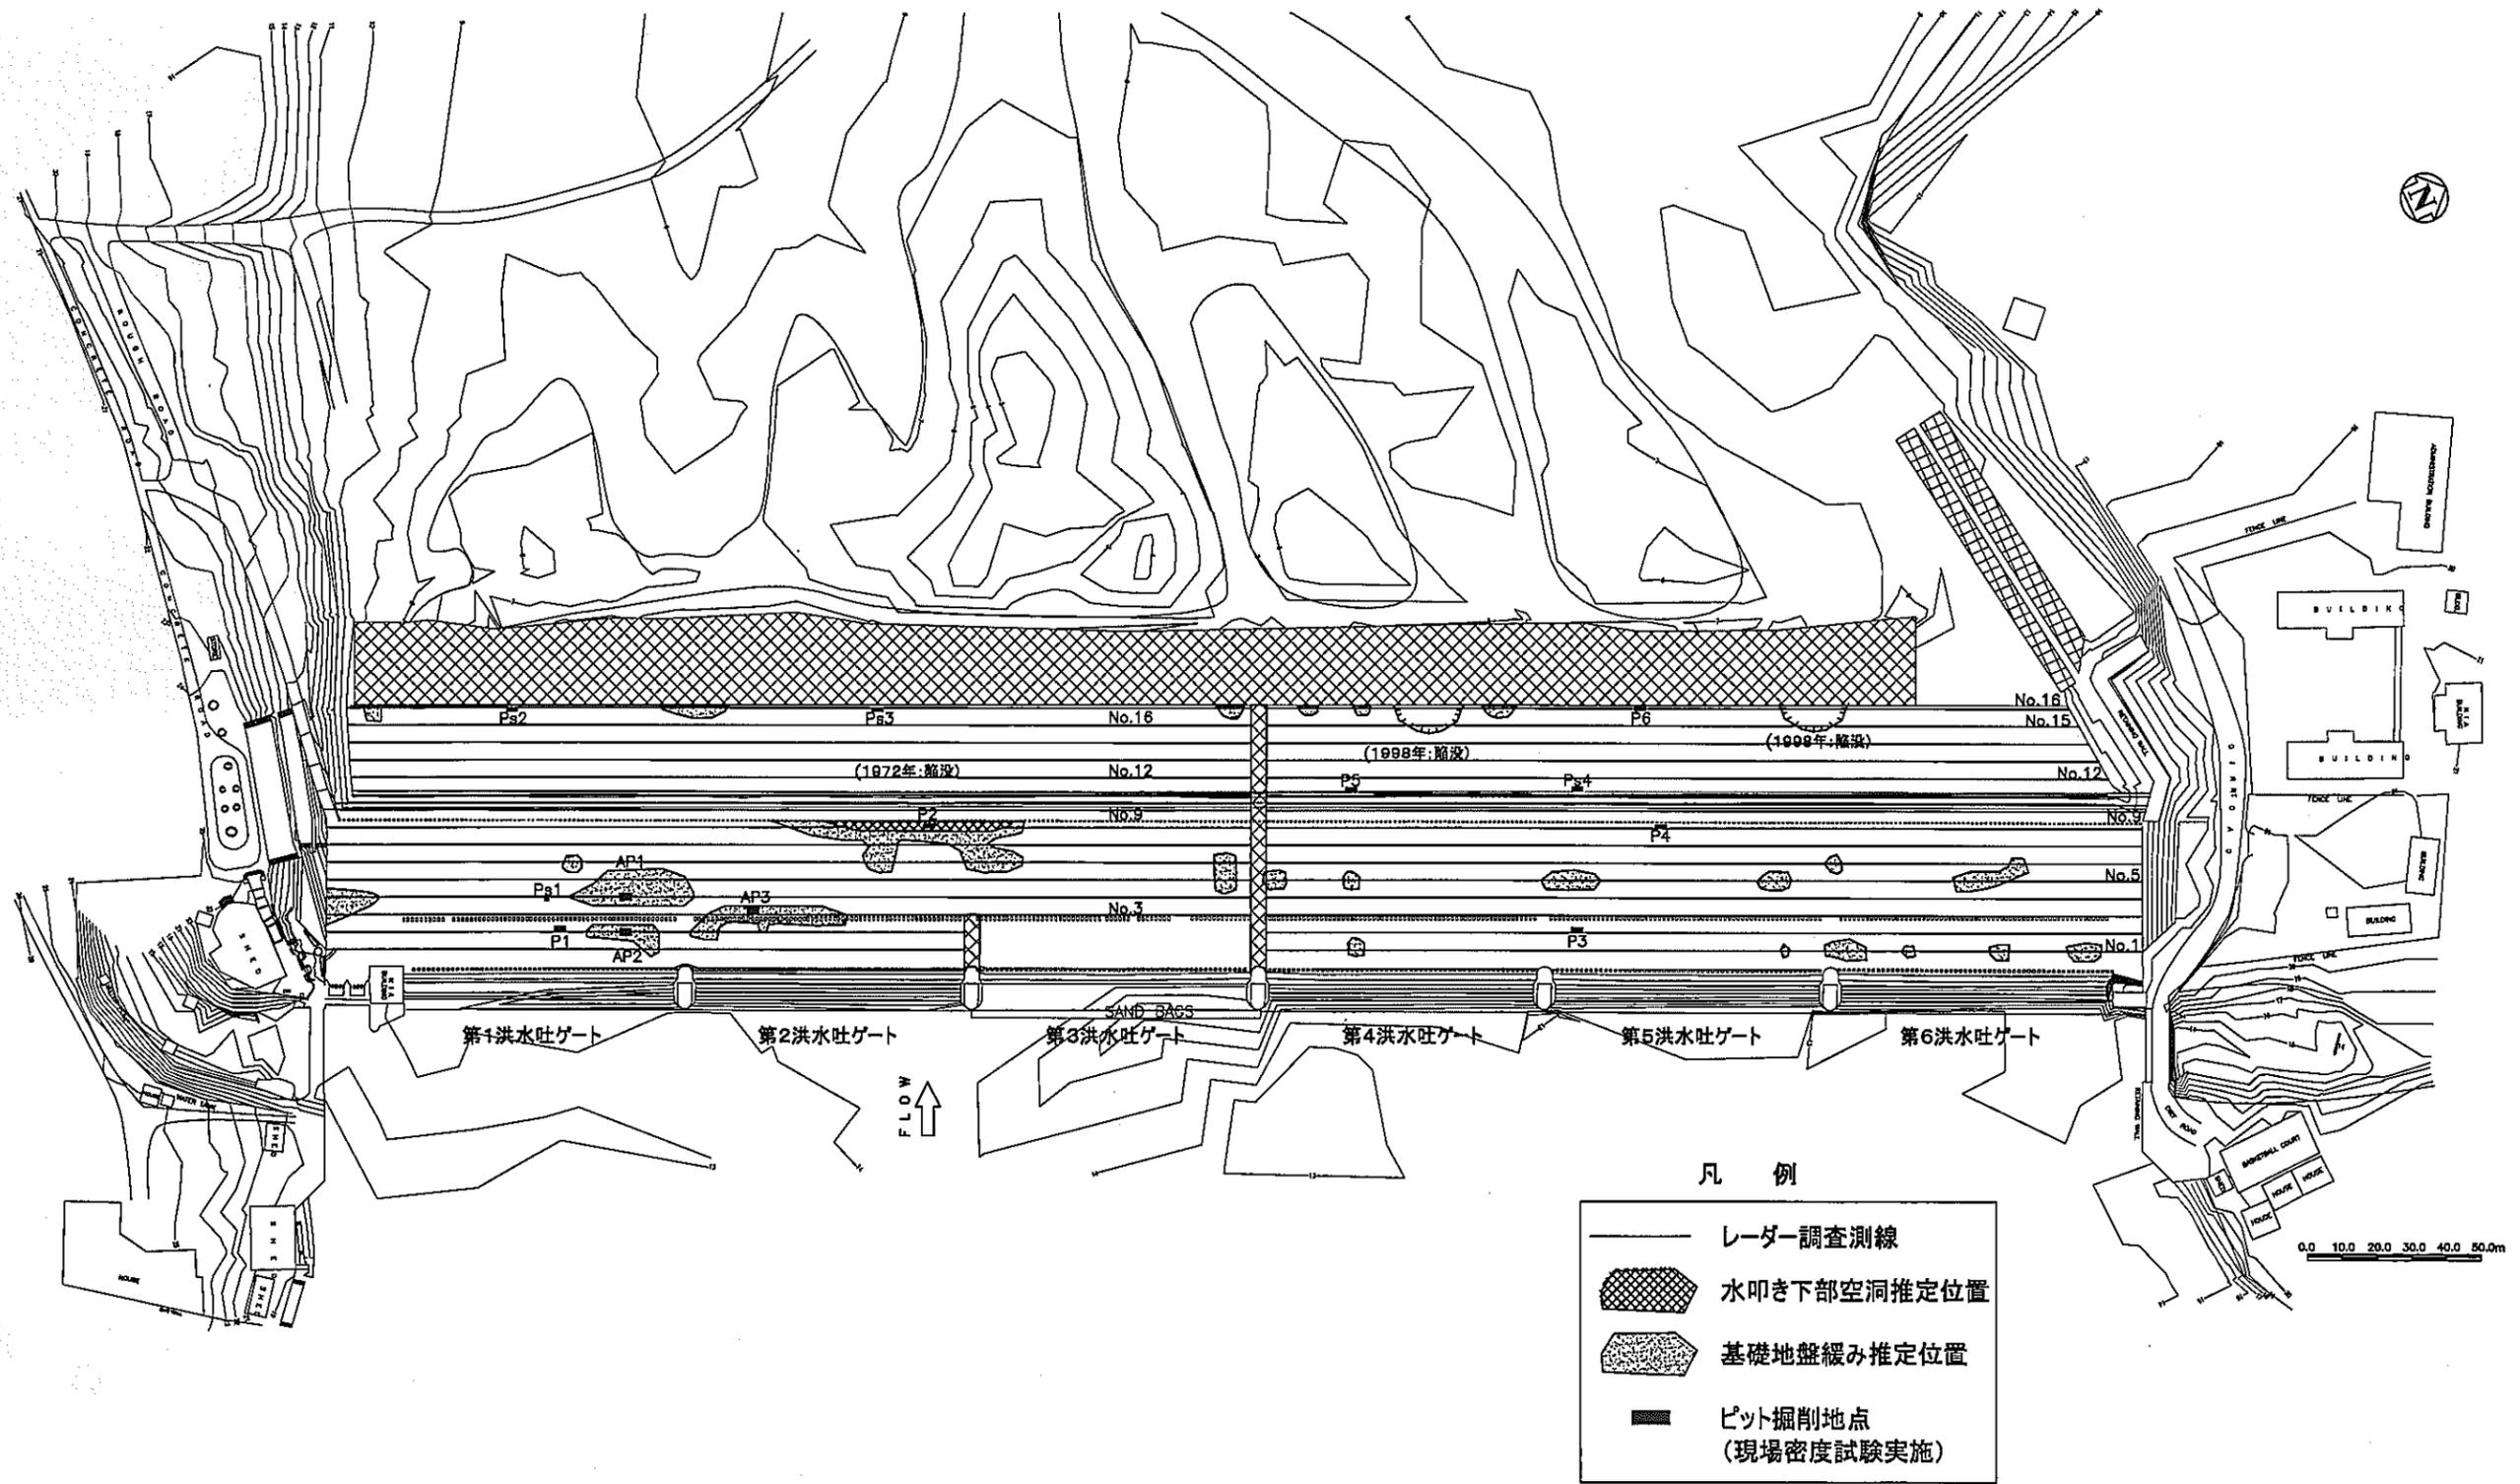
図 2-24 水叩き下部地盤地下レーダー調査結果

地下レーダー調査の解析結果を図 2-24 に示すとともに、解析画像の一例を図 2-25 に示す。解析結果を基にエプロン下部の地盤状況が、ルーズまたは空洞化している可能性が高い箇所を表 2-37 に整理した。

概略の位置		規 模		状 況
	横断方向	上下流方向	幅 (横断方向)	長さ (上下流方向)	
第 1 エ プ ロ ン	左岸端部	中央部	15m	10m	ルーズな状態が想定される。
	第1ゲート右岸側～ 第2ゲート左岸側	上流～中央部	80m	25m	幅20～40mの規模のルーズな箇所が3箇所集中している。
	第2ゲート中央部～ 右岸側	中央～下流側	70m	15m	1972年に陥没した履歴を有する箇所。ピット調査により下流イントシ付近には空洞化している部分を確認した。
			55m	5m	上記のうち空洞化していると推定される範囲。
	第3ゲート右岸側～ 第4ゲート左岸側	中央部	40m	10m	左記の範囲に5～10m程度のルーズな範囲が3箇所所在する。
	第4ゲート中央	上流側	5m	5m	ルーズな状態が想定される。
	第5ゲート左岸側	中央部	15m	5m	ルーズな状態が想定される。
	第5ゲート右岸側～ 第6ゲート左岸側	中央部	25m	10m	左記の範囲に5～10m程度のルーズな範囲が2箇所所在する。
	第5ゲート右岸側～ 第6ゲート左岸側	上流側	35m	5m	左記の範囲に5～10m程度のルーズな範囲が3箇所所在する。現地ではエプロンの破損箇所から湧水が認められる。
	第6ゲート中央部	上流部	5m	5m	ルーズな状態が想定される。
	第6ゲート中央部	中央部	15m	10m	ルーズな状態が想定される。
第6ゲート右岸側	上流部	10m	5m	ルーズな状態が想定される。	
第 2 エ プ ロ ン	左岸端部	下流側イントシ	5m	5m	ルーズな状態が想定される。下流側のふとん籠に窪みが形成されている。
	第1ゲートと第2ゲ ートの中間	下流側イントシ	20m	5m	ルーズな状態が想定される。
	第3ゲート右岸側	下流側イントシ	7m	5m	ルーズな状態が想定される。
	第4ゲート左岸側	下流側イントシ	20m	5m	ルーズな状態が想定される。
	第4ゲート右岸側	下流側イントシ	10m	5m	H10破損箇所の近傍に位置する。ルーズな状態が想定される。
