別添

事前評価表（無償資金協力）

1. 対象事業名
南アフリカ国 第二次東ケープ州小中学校建設計画
2. 我が国が援助することの必要性・妥当性
<p>(1) 南アフリカの国民 1 人あたり GDP は、3011US ドル（98 年：世銀アトラス）と高いが、1994 年の総選挙以前のアパルトヘイト体制下で生じた人種・地域間格差は依然大きく、特に、アフリカ人率が高い州や地域にその傾向が強く（クワズール・ナタル、ノーザン、ムプマランガ、東ケープ州の 4 州が顕著）農村にすらアフリカ人は経済的な発展から取り残され BHN に係る基本的なサービスの埒外にある。それらの解消のため南アフリカ政府は、開発計画を策定し不足部分を我が国のみならず各国、各機関に援助を要請している。</p> <p>(2) 同国は、国家開発の基本とする復興開発計画(RDP)において重点開発計画を 5 分野（ BHN 人的資源開発 経済建設 民主化 財源を含む RDP の実施体制）に絞っており、教育、特に教育における人種間格差の是正はその重要な一つである。</p>

3. 事業の目的等
<p>本計画は、同国東ケープ州、ノースイースタン地域の地方山間部において、小学校（1 - 6 年）、小中学校（1 - 9 年）を対象として、教室の建替え・増築を行うことによって、アフリカ人居住区における教育環境を改善することを目的とするものである。</p>
4. 事業の内容
<p>(1) 対象 東ケープ州ノースイースタン地域（全 9 地区のうちマウント・アイリフ、タバングル、マウント・フレア、マルチ、マウント・フレッチャー、ビザーナ、フラッグスタッフ、ルシキシキの 8 地区）。</p> <p>(2) アウトプット 対象地域における学校施設の整備。</p> <p>(3) インプット 対象地域における教室、事務室、倉庫、便所、雨水タンクからなる 20 校（179 教室）の小中学校を建設する。</p> <p>(4) 総事業費 日本側 : 6.8 億円 相手国側 : 200 万円</p> <p>(5) スケジュール 日本政府の無償資金協力によって実施される場合の必要工期は、詳細設計を含め 18 ヶ月が見込まれる。。</p> <p>(6) 実施体制 南アフリカ国東ケープ州教育省および地区教育局</p>

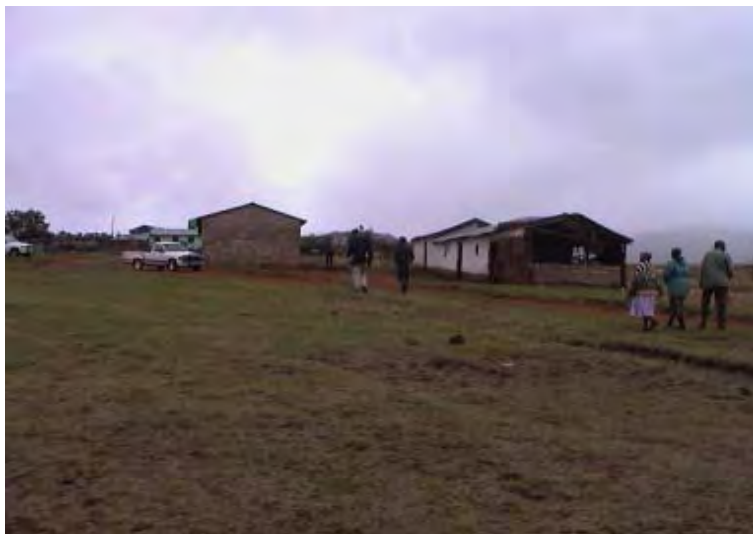
典型的なマッドストラクチュア。白地は土プラスター+ペンキ塗り、茶地は土ブロック生地のまま。風による屋根の損傷は未補修。

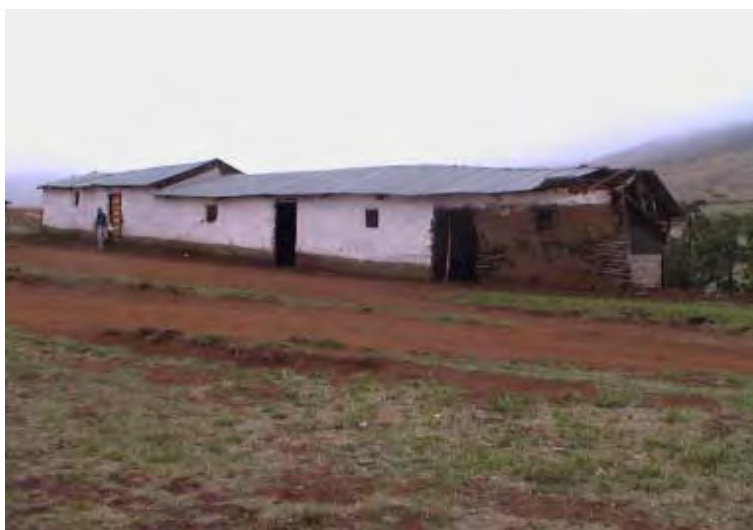
教室内的での聞き取り調査。
CB積みであっても目地は土モルタルで脆弱。床は無筋コンクリートで、クラック・不陸が多い。

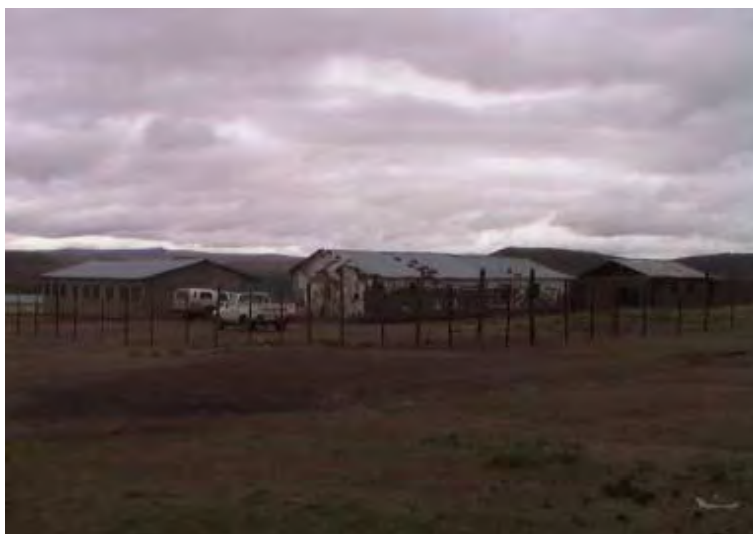
シリンダーハット教室は風雨の為、外壁が痛んでいる。

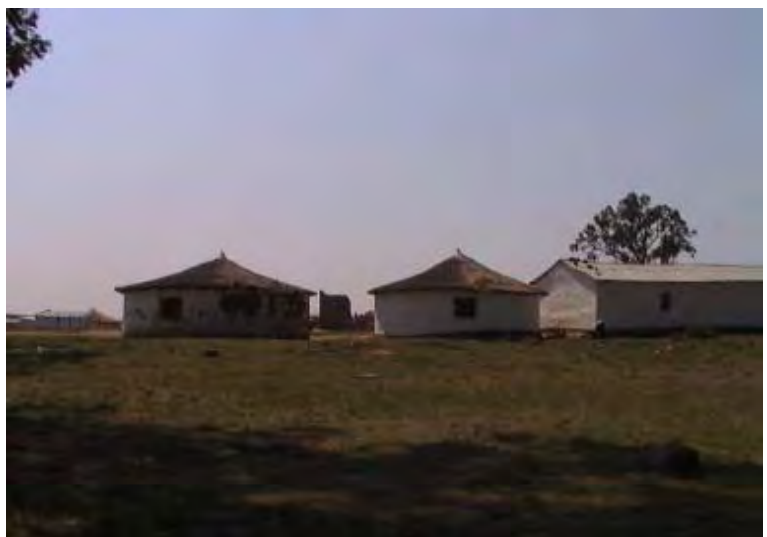
マッドストラクチュア教室だが、ペンキを塗るなどメンテナンス状況が良いほう。

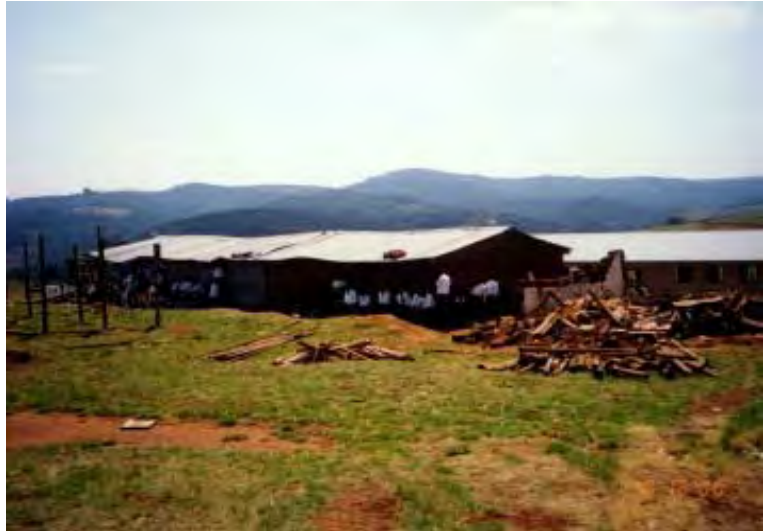
レインストームによる被害。

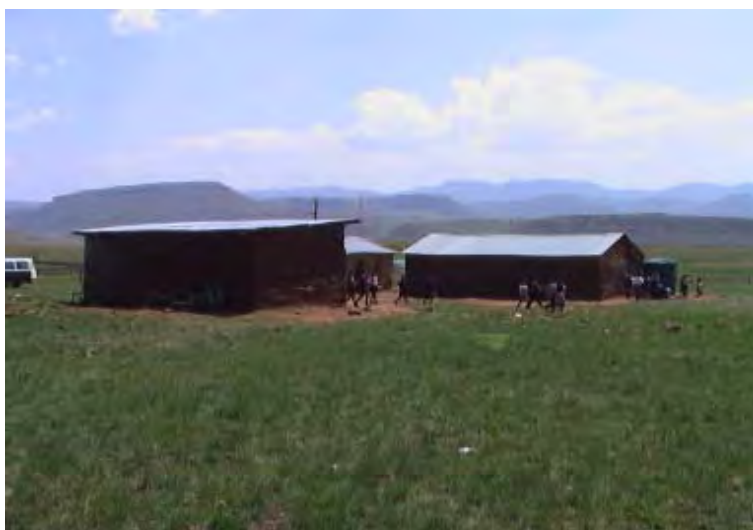
校舎は全てマッドストラクチュアであり、損傷している。

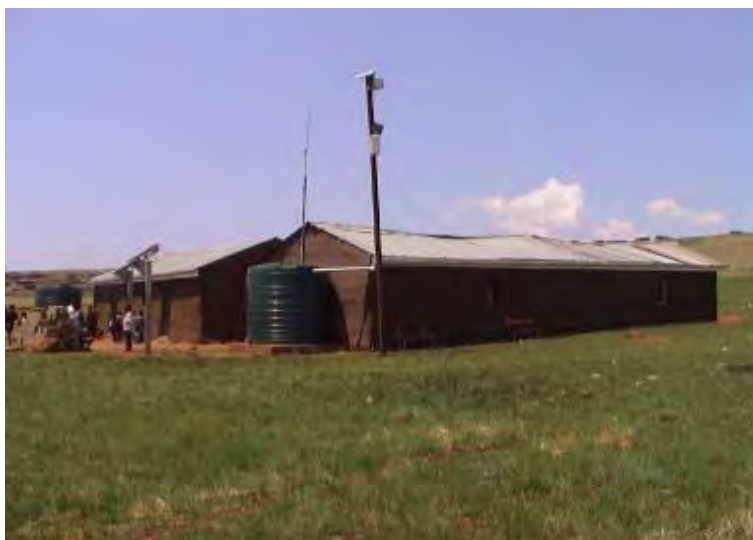
電話・アンテナはあるが、受話器が無い。給水タンク有り。

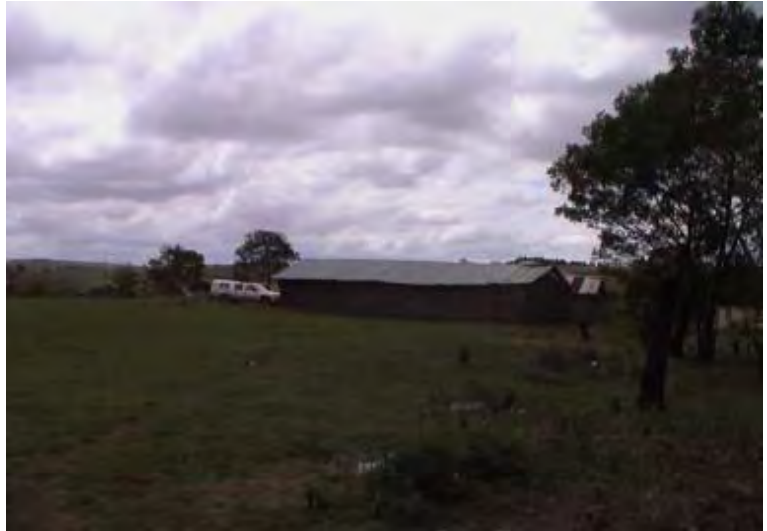
木軸下地土壁造の校舎。損傷が著しい。

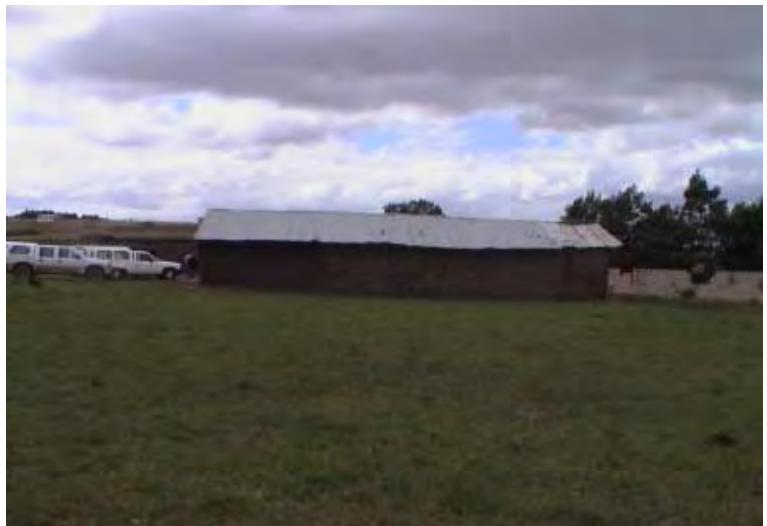
建物の建具は無く、壁は剥がれ落ちている。

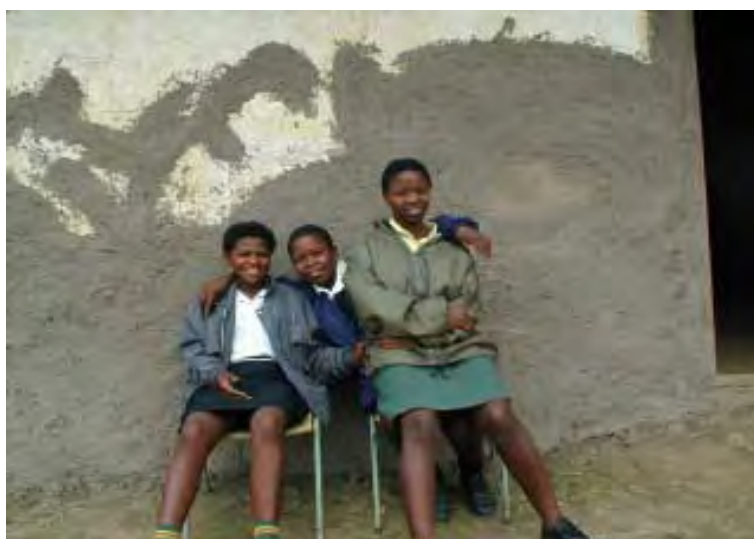
外壁の補修が各所に見られる(未塗装)。
