| 橋梁番号 | FD-01 | 橋梁名 | ゴラジュデ橋 |

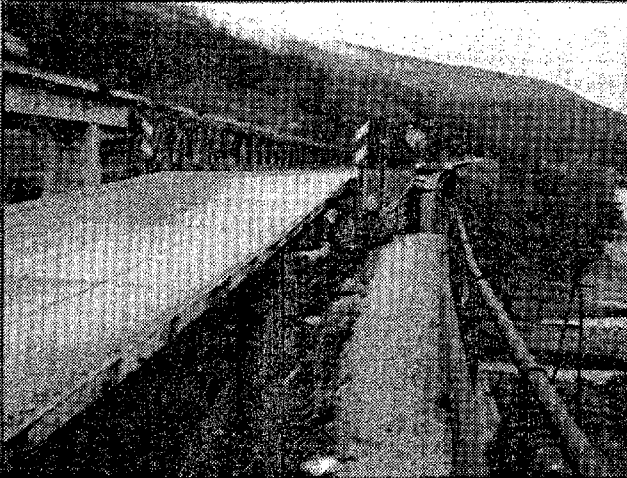
| 橋梁番号 | FD-01 | 橋梁名 | ゴラジュデ橋 |
|---|---|---|---|
| 落橋した第1径間及び第2径間に架けられたベリリー橋 | | 落橋した第1、第2径間。P1橋脚が突き刺さって見える。 | |

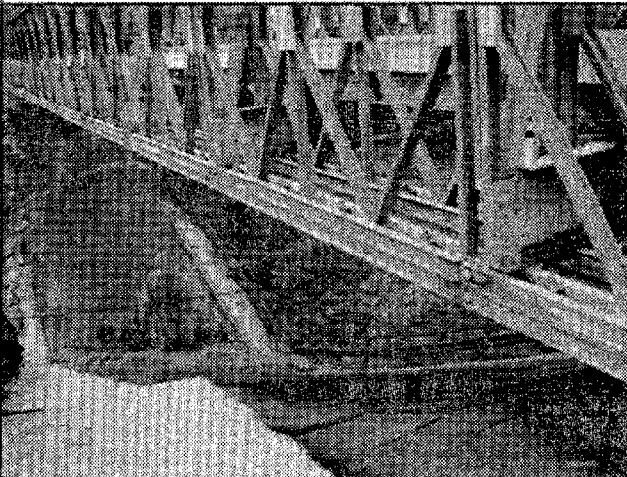
| 橋梁番号 | FD-01 | 橋梁名 | ゴラジュデ橋 |
|---|---|---|---|
| 落橋している第1径間と第2径間 | | 主桁、床版に大きな損傷がある第4径間 | |

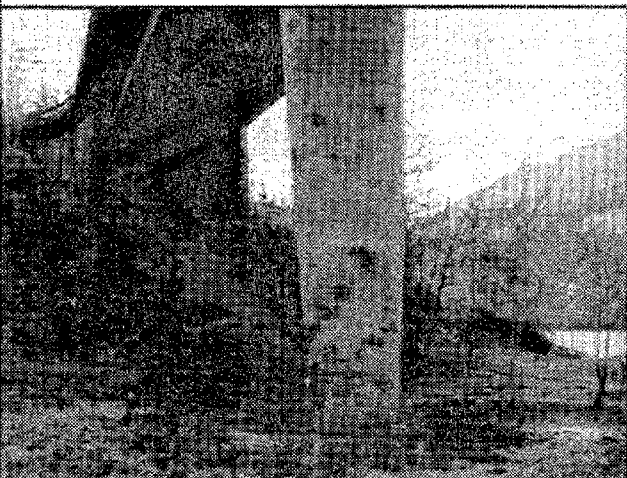
| 橋梁番号 | FD-01 | 橋梁名 | ゴラジュデ橋 |
|---|---|---|---|
| 根本に大きな損傷を受けているP4橋脚 | | P2橋脚とP3橋脚。背面は旧鉄道橋 | |

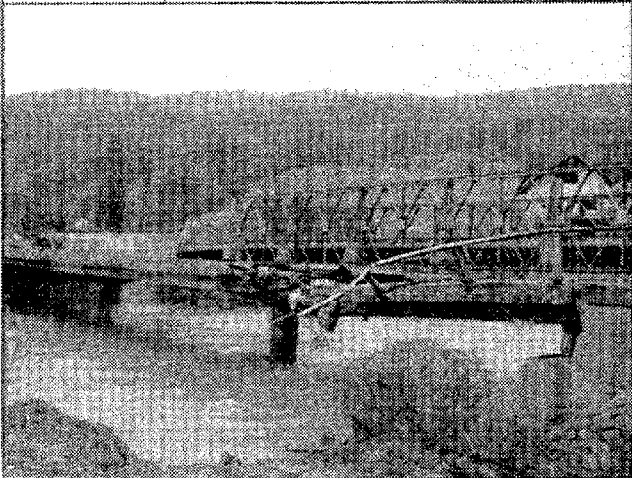
| 橋梁番号 | FD-02 | 橋梁名 | ボガティチ橋 |
|---|---|---|---|
| 損傷の激しい第1径間に架けられたベイリー橋 | | 第1径間損傷部。床版の損傷度が激しい。 | |

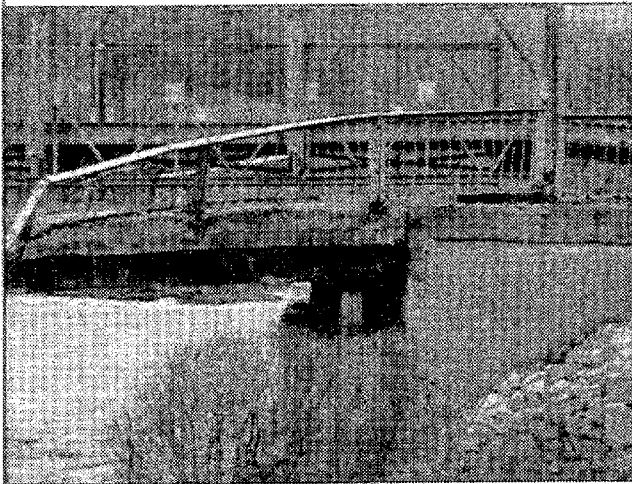
| 橋梁番号 | FD-02 | 橋梁名 | ボガティチ橋 |
|---|---|---|---|
| A1橋台。縦壁にも損傷がある。 | | 第1径間に架けられたベイリー橋 | |

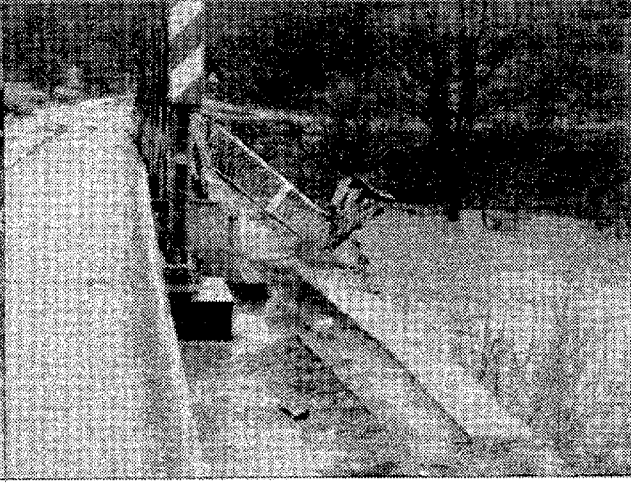
| 橋梁番号 | FD-02 | 橋梁名 | ボガティチ橋 |
|---|---|---|---|
| ベイリー橋の幅が狭いため、交互通行となる。 | | A1橋台下流側状況。高欄も吹き飛ばされている。 | |

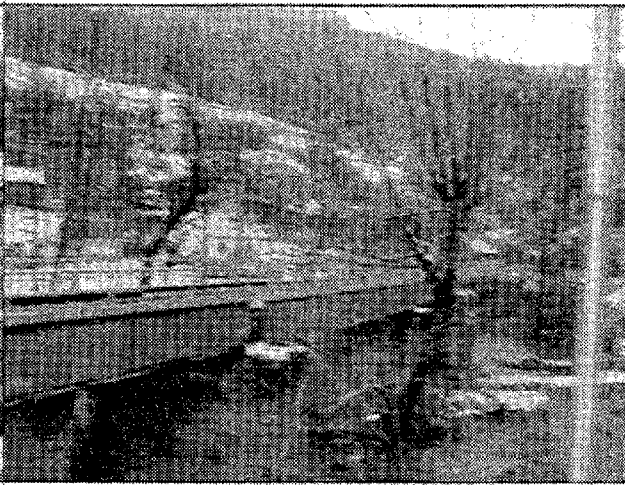
| 橋梁番号 | FD-03 | 橋梁名 | クリバヤ橋 |
|---|---|---|---|
| 鉄道橋を道路橋として使用。 | | | 下フランジに錆びが発生している。 |

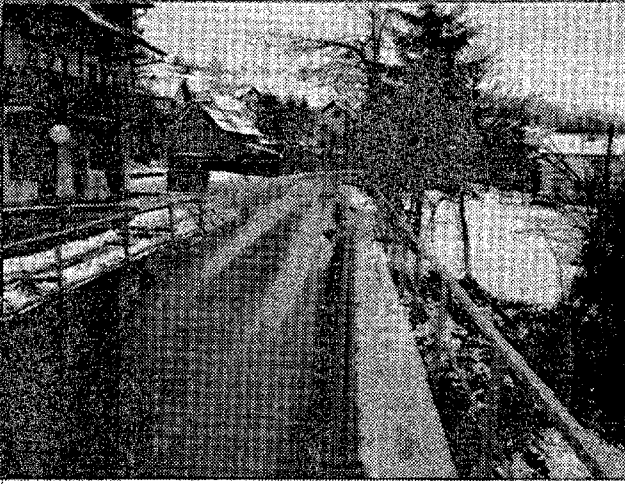
| 橋梁番号 | FD-03 | 橋梁名 | クリバヤ橋 |
|---|---|---|---|
| 鉄道橋であるため、車1台が通る幅しかない。 | | | 上フランジは防護無しで供用されている |

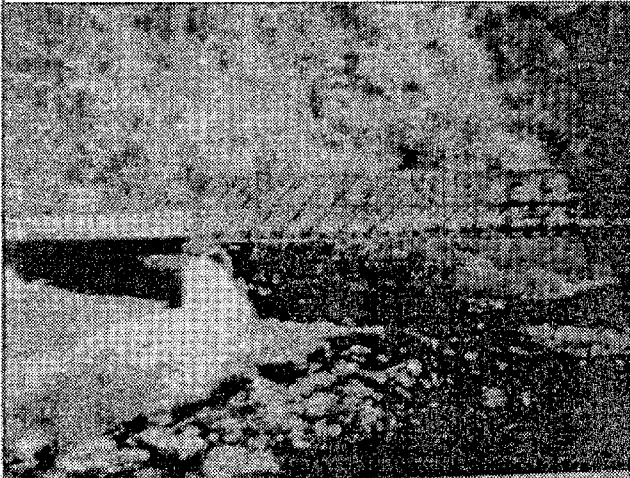
| 橋梁番号 | FD-04 | 橋梁名 | クリバヤ橋 |
|---|---|---|---|
| 中央径間はベイリー橋が架設されているが、錆び等が見られる。 | | 幅員が狭く、交互通行となる。 | |

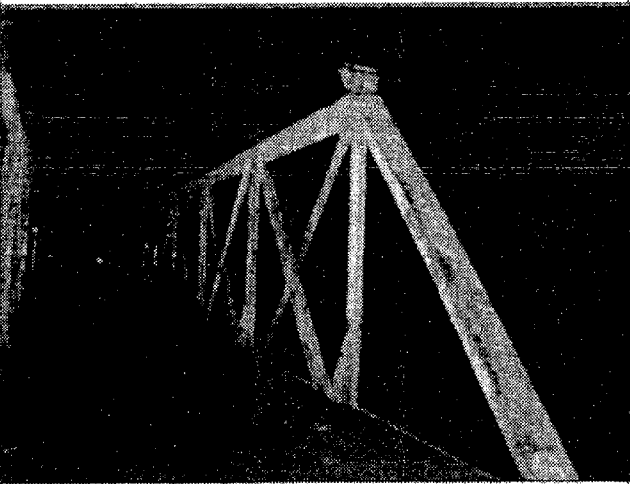
| 橋梁番号 | FD-05 | 橋梁名 | クリバヤ橋 |
|---|---|---|---|
| トラス部材は錆がひどい状況である。 | | 錆が進行し、腐食し断面欠損が見られる。 | |

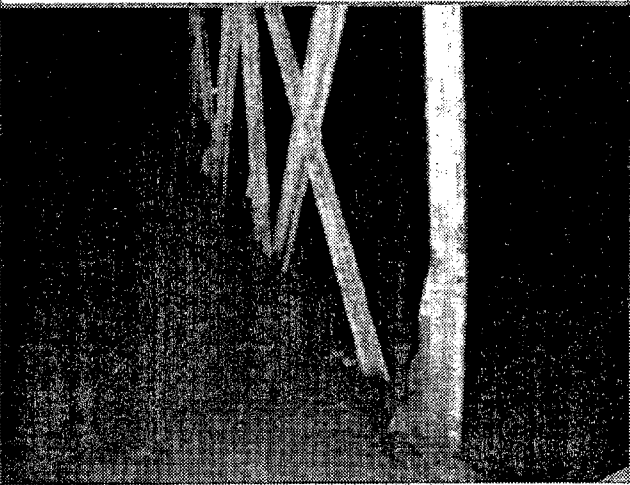
| 橋梁番号 | FD-05 | 橋梁名 | クリバヤ橋 |
|---|---|---|---|
| 鉛直材も腐食により断面欠損が見られる。 | | 床組は木製で、所々破損し、穴が開いている。 | |

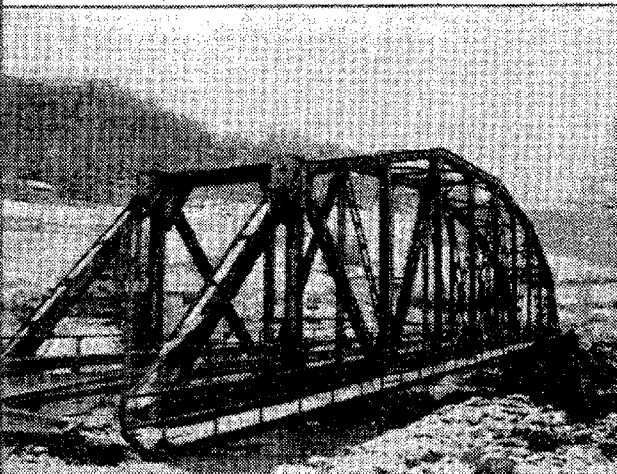
| 橋梁番号 | FD-06 | 橋梁名 | ザウイトウィッチ橋 |
|---|---|---|---|
| 橋梁全体に錆が発生している。 | | 本来鉄道橋であり、道路橋としては1車線の幅しかないため、交互通行となる。 | |

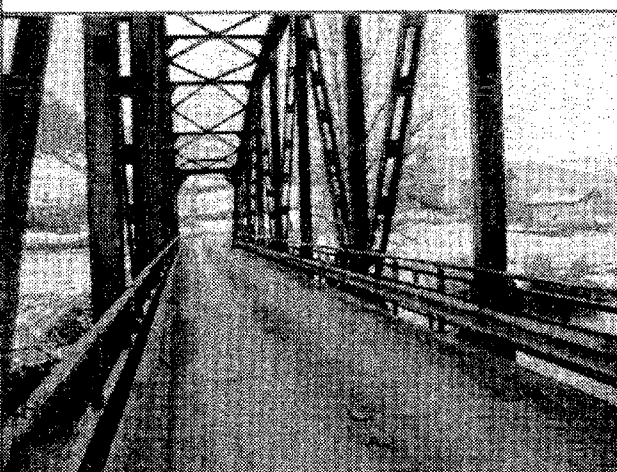
| 橋梁番号 | FD-06 | 橋梁名 | ザウイトウィッチ橋 |
|---|---|---|---|
| アスファルト舗装がなされているが、ひび割れが発生している。 | | 主構造はガードレールで保護されており、損傷は見られない。 | |

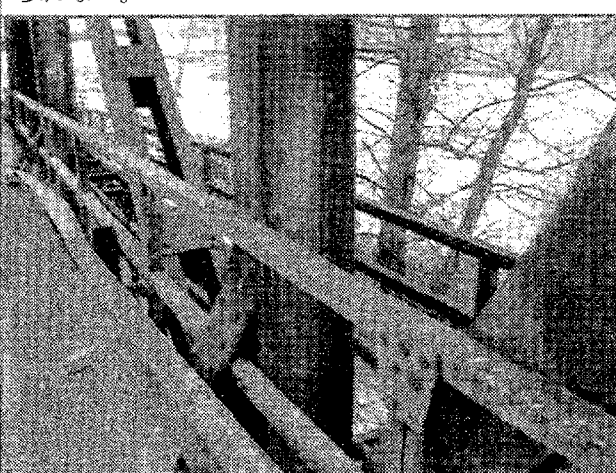
| 橋梁番号 | FD-06 | 橋梁名 | ザウイトウィッチ橋 |
|---|---|---|---|
| 鉄道橋時代の典型通路は使用されていない。 | | 錆びてはいるが、腐食による断面欠損はない。 | |

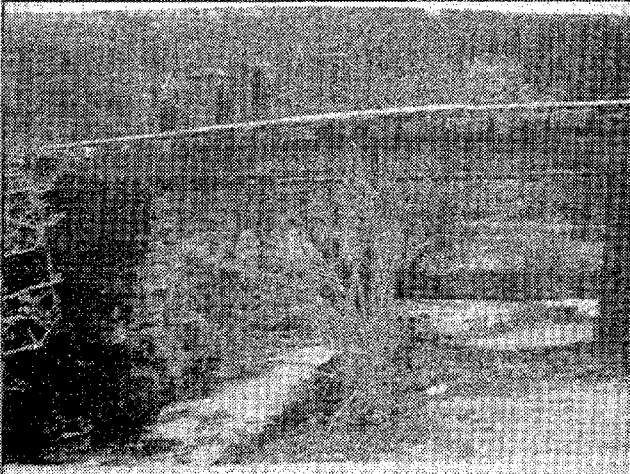
| 橋梁番号 | FD-07 | 橋梁名 | グローブニック橋 |
|---|---|---|---|
| 鋼鈑桁に木製の床組を設置したかなり老朽化した橋である。 | | 橋台も石積み構造で、全面的な架け替えが必要である。 | |

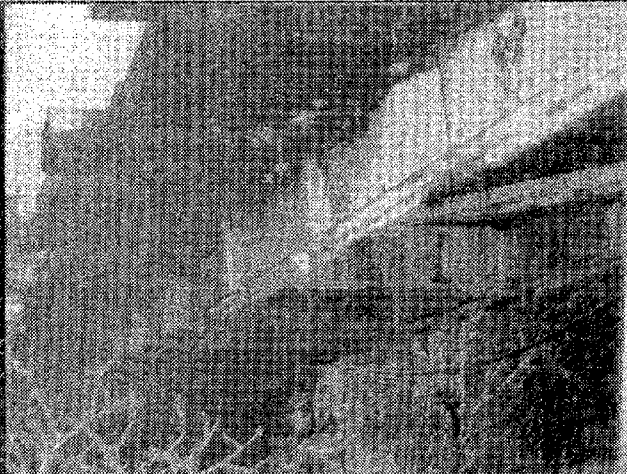
| 橋梁番号 | FD-08 | 橋梁名 | ネレツヴァ橋 |
|---|---|---|---|
| 山間部をぬける路線上の橋梁である。 | | 鋼桁は発錆がひどく、一部腐食による断面欠損が見受けられる。 | |

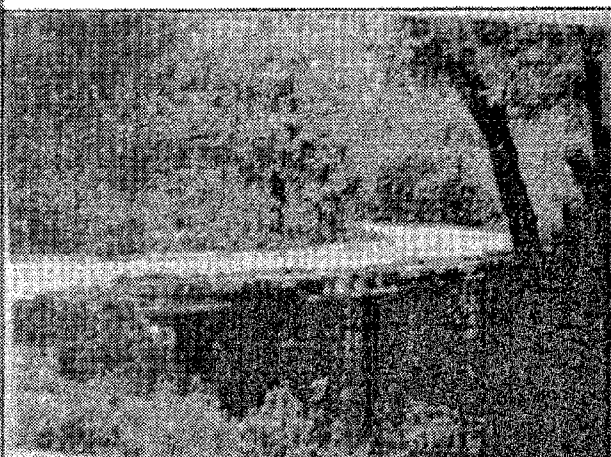
| 橋梁番号 | FD-08 | 橋梁名 | ネレツヴァ橋 |
|---|---|---|---|
| 橋台、橋脚とも石積み構造で老朽化している。 | | 鋼鈹桁に木材により床組が造られており、木材の破損が見受けられる。 | |

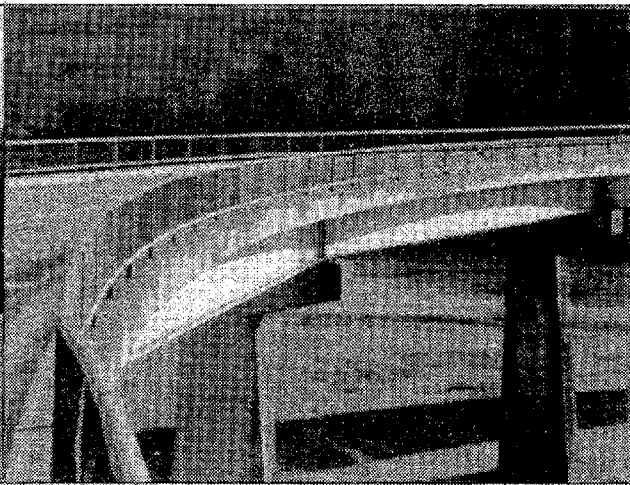
| 橋梁番号 | FD-09 | 橋梁名 | ヤケリッチャ橋 |
|---|---|---|---|
| | | 貯水池を渡る鋼単純鉄桁7連の橋梁である。 | 伸縮装置からの漏水で、橋脚付近で桁の発錆がある。 |

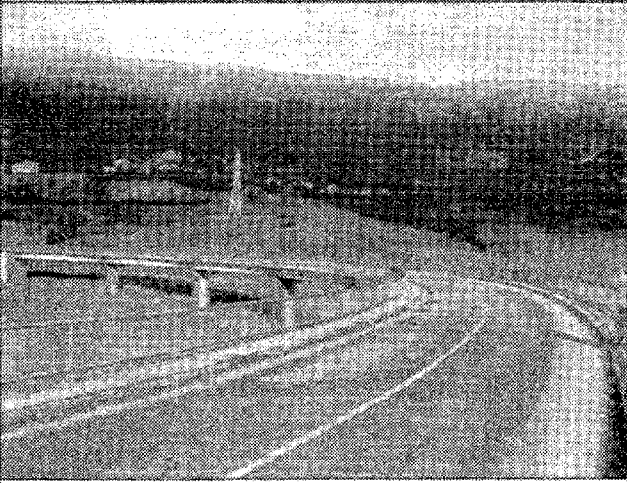
| 橋梁番号 | FD-09 | 橋梁名 | ヤケリッチャ橋 |
|---|---|---|---|
| | | 路面は輪経ち掘れや、クラックが見られ痛んでいる。 | 橋台部にも伸縮装置からの漏水がある。 |

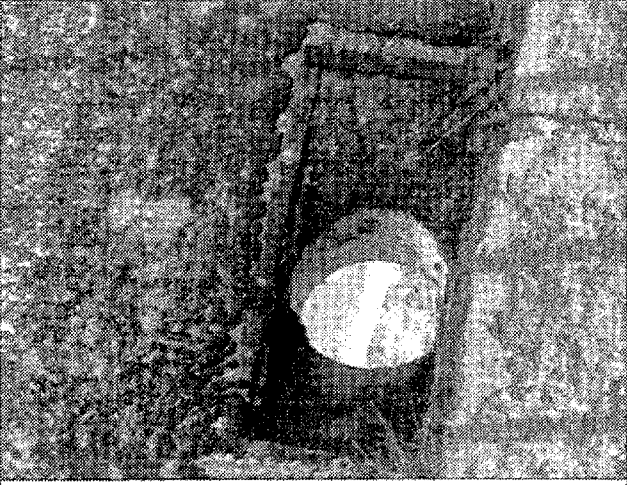
| 橋梁番号 | FD-09 | 橋梁名 | ヤケリッチャ橋 |
|---|---|---|---|
| | | 排水管がないため、排水ますからの水が主桁に当たり、錆を発生させる。 | 高欄に衝突したため、地覆のカバーコンクリートが破損している。 |

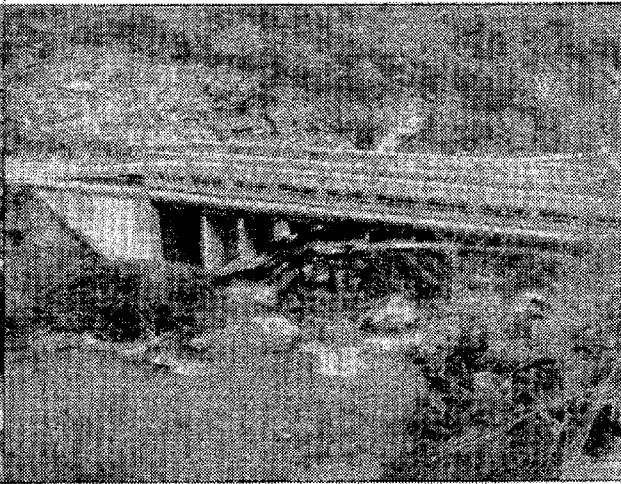
| 橋梁番号 | FD-10 | 橋梁名 | プロゾール橋 |
|---|---|---|---|
| 単径間のRCアーチ橋である。 | | 橋台付近のアーチ材と垂直材が被弾している。 | |

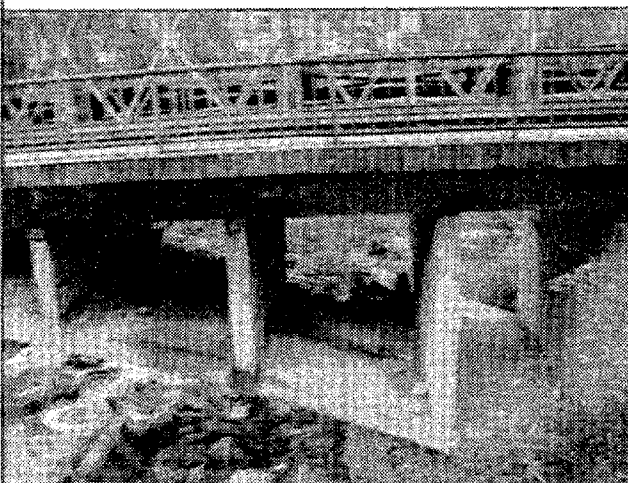
| 橋梁番号 | FD-10 | 橋梁名 | プロゾール橋 |
|---|---|---|---|
| アーチ材が少し下がったためか、垂直材と補剛材との間に若干の隙間が発生してる。 | | 損傷したアーチ材。 | |

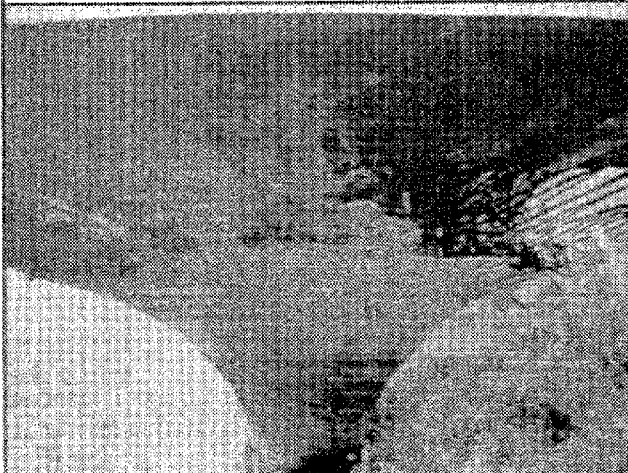
| 橋梁番号 | FD-10 | 橋梁名 | プロゾール橋 |
|---|---|---|---|
| コンクリートが幅の半分近く抜け落ち、鉄筋が露出している。 | | 両橋台部を支点としたベイリー橋が架けられている。 | |
