| 橋梁番号 | FD-13 | 橋梁名 | ブッコビツァ橋 |

| 橋梁番号 | RS-01 | 橋梁名 | マルコニッチ 4 橋 |

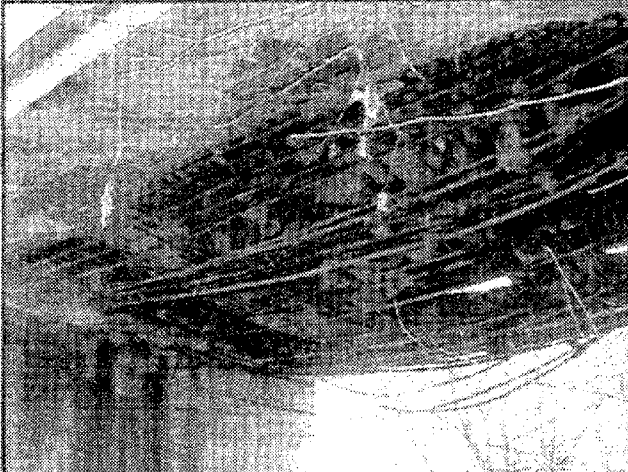
| 橋梁番号 | FD-13 | 橋梁名 | ブッコビツァ橋 |
|---|---|---|---|
| 橋長 8 m 程度の RC 床版橋。 | 床版上で爆発があり、大破した。 | | |

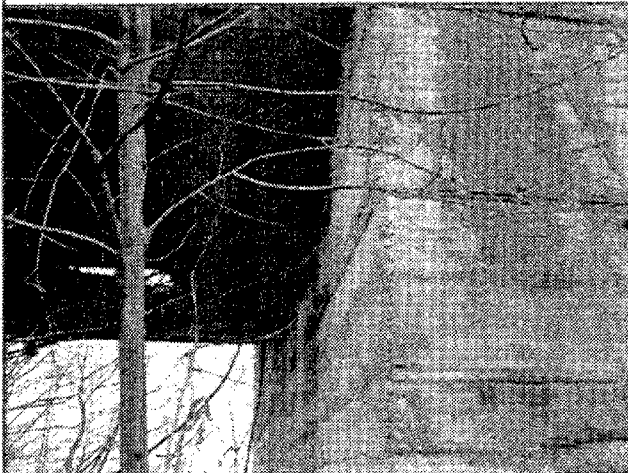
| 橋梁番号 | FD-13 | 橋梁名 | ブッコビツァ橋 |
|---|---|---|---|
| コンクリートは抜け落ち、鉄筋が垂れ下がっている。 | 破損した橋梁上には H 鋼で造った仮橋が架けられている。 | | |

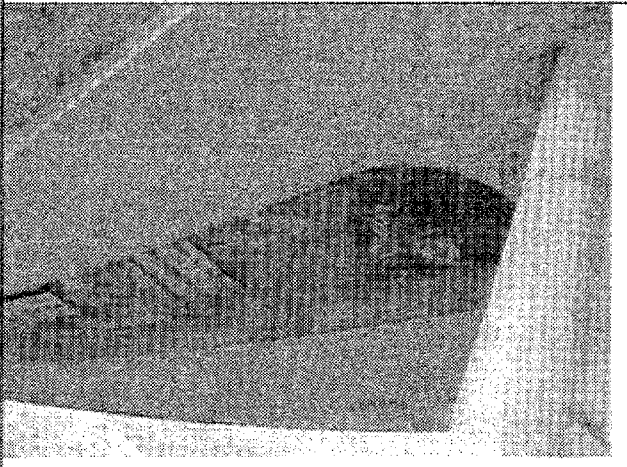
| 橋梁番号 | RS-01 | 橋梁名 | マルコニッチ 4 橋 |
|---|---|---|---|
| 床版コンクリートが抜け落ちた No.2 橋 | | | No.2 橋の橋面。舗装がひび割れ、部分的な補修が繰り返されている。 |

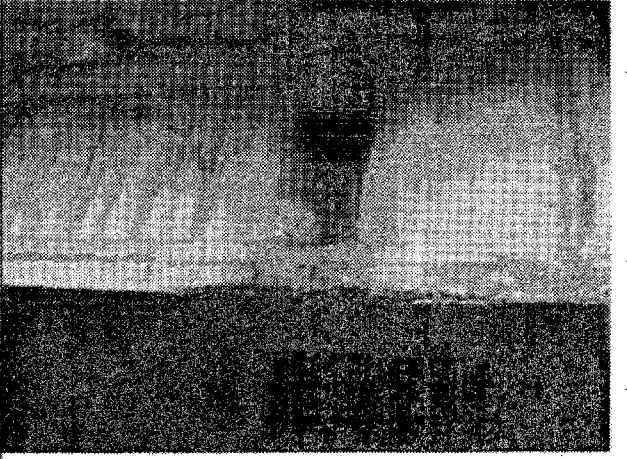
| 橋梁番号 | RS-01 | 橋梁名 | マルコニッチ 4 橋 |
|---|---|---|---|
| No.3 橋の主桁排水装置付近の主桁。コンクリートが剥がれ落ち、鉄筋の腐食も進んでいる。 | | | No.3 橋の橋台付近。伸縮装置からの漏水で、床版コンクリートが剥がれ落ちている。 |

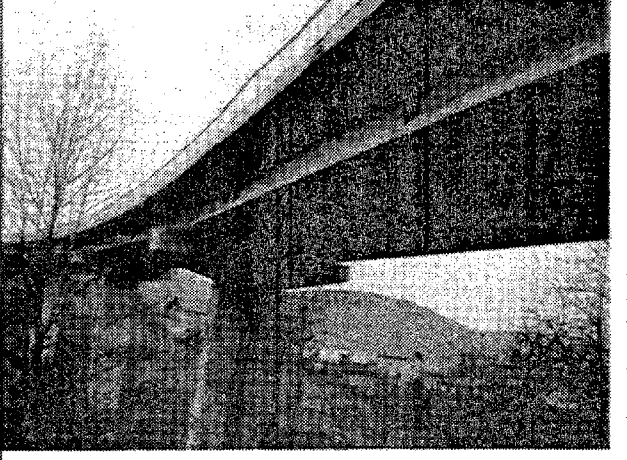
| 橋梁番号 | RS-01 | 橋梁名 | マルコニッチ 4 橋 |
|---|---|---|---|
| No.4 橋の主桁、橋脚には、大きな損傷は見受けられない。 | | | No.4 橋の橋台。伸縮装置部からの漏水により、コンクリートがぼろぼろと落ちるほど劣化している。 |

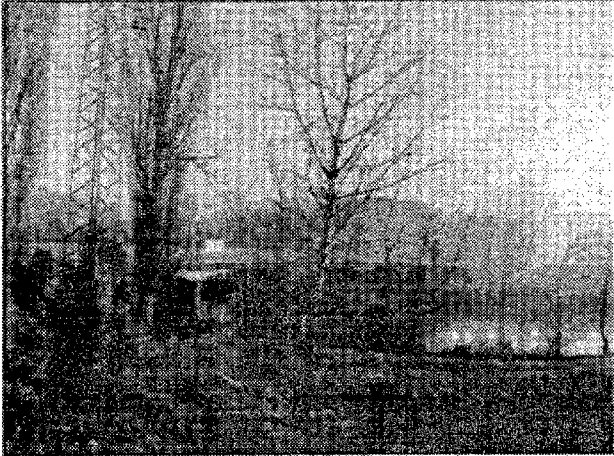
| 橋梁番号 | RS-02 | 橋梁名 | ドボイ橋 |
|---|---|---|---|
| 5 径間連続RC変断面桁橋と7 径間連続4 主版桁橋からなる橋で老朽化している。 | | 舗装はクラックが見られ、歩道部のコンクリート版はほとんどが破損している。 | |

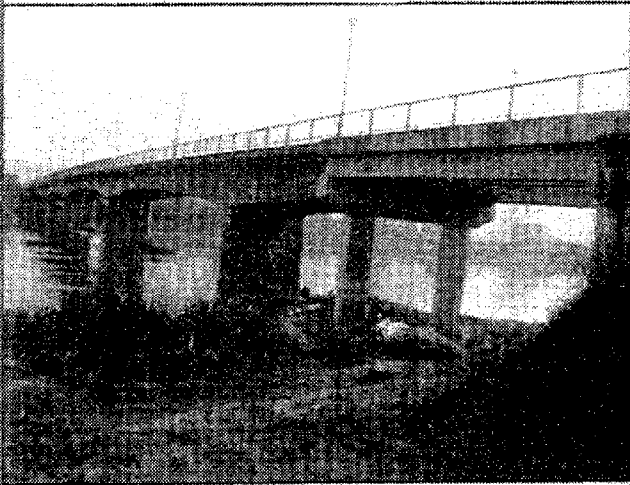
| 橋梁番号 | RS-03 | 橋梁名 | モドリッチャ橋 |
|---|---|---|---|
| 5 径間連続のRC変断面橋であったが、側径間が被弾したため、途中で切り、橋脚を新設しつないだ。 | | | 床版にクラック、錆びが見られる。橋脚は特に異常は見られない。 |

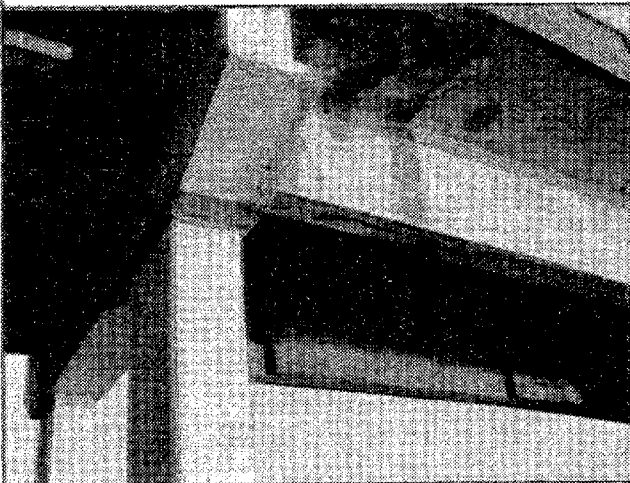
| 橋梁番号 | RS-03 | 橋梁名 | モドリッチャ橋 |
|---|---|---|---|
| 新設橋脚とRC 2主桁の旧桁部。床版にクラック、漏水が見られる。 | | | 新設された主桁部。9主桁のRC単純桁となっている。異常は見られない。 |

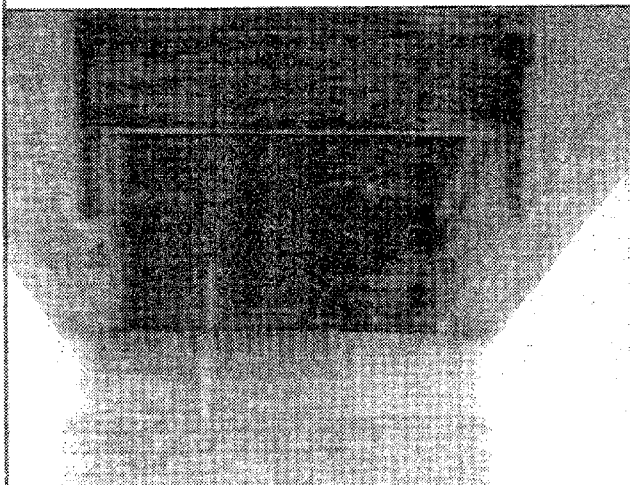
| 橋梁番号 | RS-03 | 橋梁名 | モドリッチャ橋 |
|---|---|---|---|
| 床版に多くのクラックが見受けられる。主桁は厚さ的にも断面変化させている。 | | | 車交通が通ると激しく振動をする。歩道部コンクリート、車道舗装に多くのクラックが見られる。 |

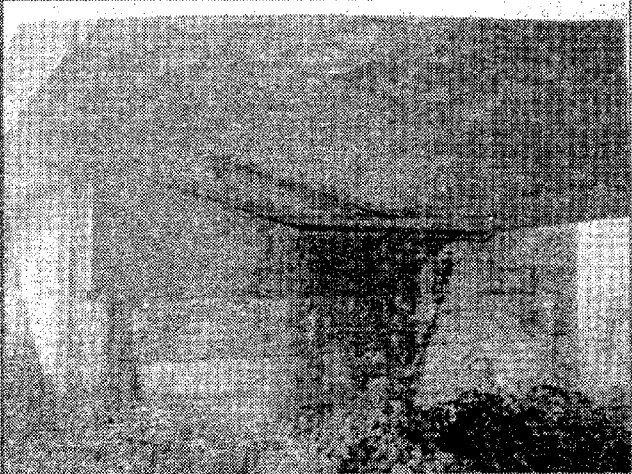
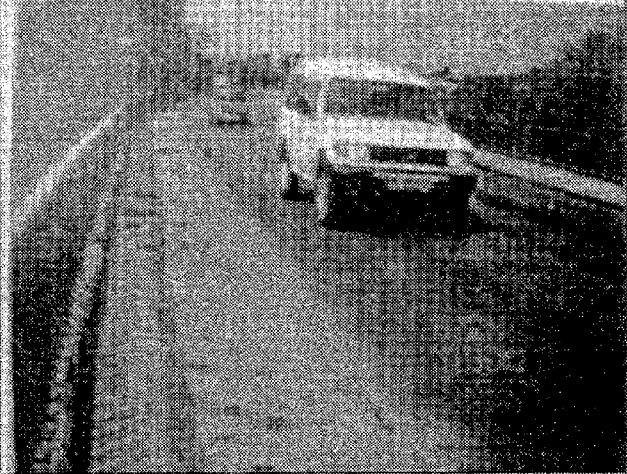
| 橋梁番号 | RS-04 | 橋梁名 | プレニャーボル2橋 |
|---|---|---|---|
| | | 伸縮装置から漏水及び排水管からの水により、コンクリートが劣化。また、表面の色が変色している。 | |

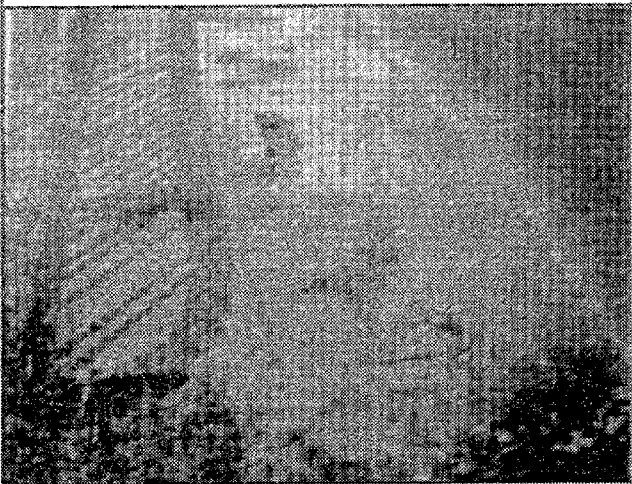
| 橋梁番号 | RS-04 | 橋梁名 | プレニャーボル2橋 |
|---|---|---|---|
| | | コンクリートが剥離し、露出した鉄筋が腐食。 | |

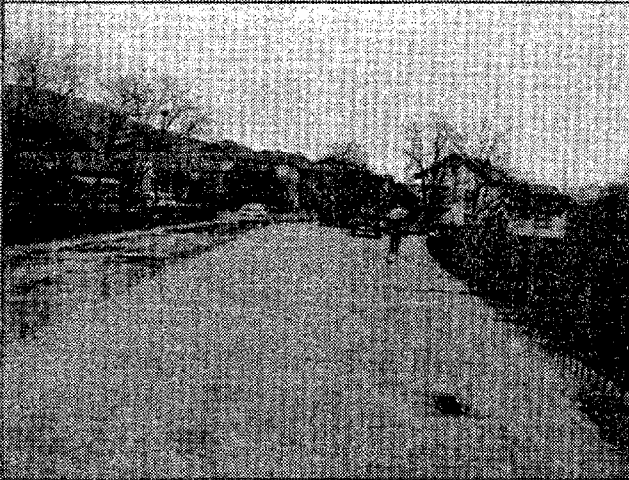
| 橋梁番号 | RS-05 | 橋梁名 | ブルバニャ橋 |
|---|---|---|---|
| <p>拡幅した床版部。歩道、地覆が未施工。</p> | | | <p>放置された地覆の鉄筋の腐食が進んでいる。</p> |

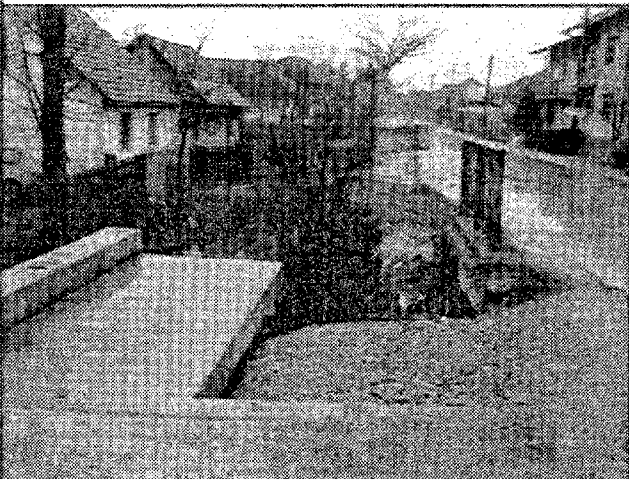
| 橋梁番号 | RS-05 | 橋梁名 | ブルバニャ橋 |
|---|---|---|---|
| <p>橋台ウイングの施工は完了しているが、裏込め、道路のすり付けが行われていない。</p> | | | <p>既設側橋梁。4径間の連続桁で、壁式橋脚が使用されている。</p> |

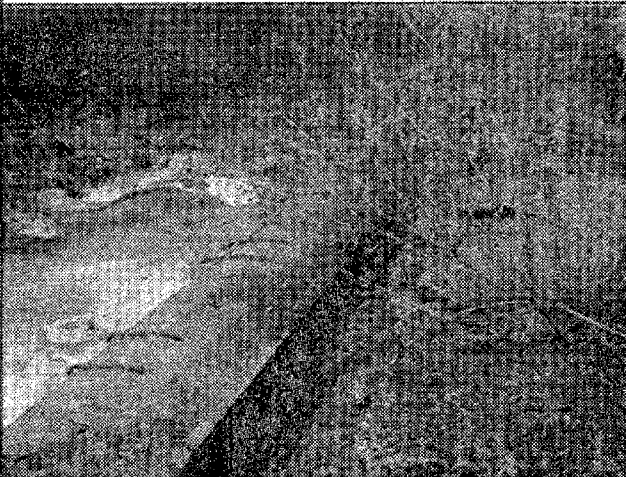
| 橋梁番号 | RS-06 | 橋梁名 | クラカル橋 |
|---|---|---|---|
| 橋台立て壁背面の裏込土が沈下している。 | | 橋台背面の道路は劣化し、ひび割れたところから雑草が伸びてきている。 | |

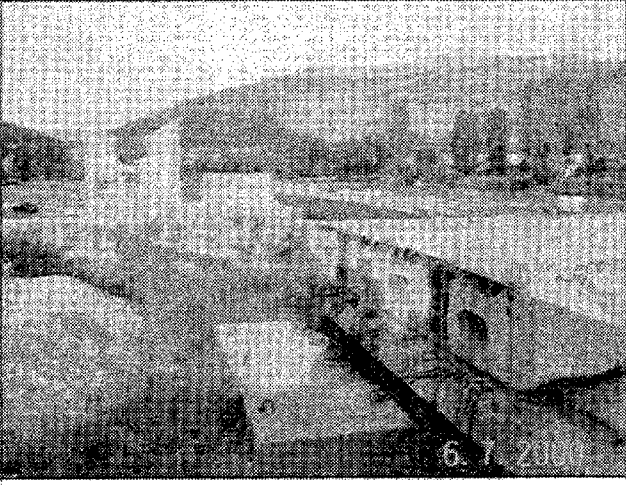
| 橋梁番号 | RS-07 | 橋梁名 | テレビィネ4橋 |
|---|---|---|---|
| 大型ガーターを用いた、補助桁方式による片持架設工法にてP C連続箱桁橋の架設。 | | | 建設途中で放置された主桁。鉄筋の腐食、コンクリートの剥離が見られる。 |

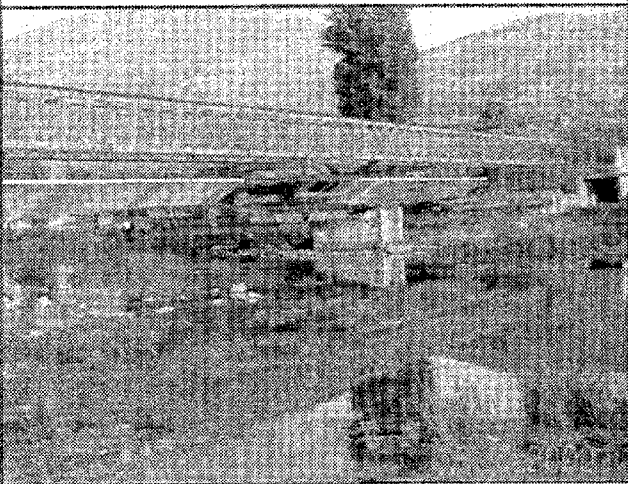
| 橋梁番号 | RS-07 | 橋梁名 | テレビィネ4橋 |
|---|---|---|---|
| 放置されたままの架設桁および型枠材。 | | | 吊り下げられた状態のままの型枠材 |

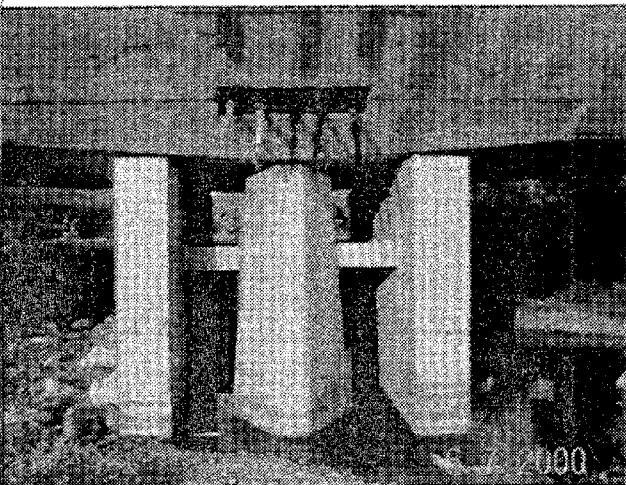
| 橋梁番号 | RS-07 | 橋梁名 | テレビィネ4橋 |
|---|---|---|---|
| 橋梁前後のアプローチ道路は未着手である。 | | | 中間支点上のP C鋼材。長期放置により、P C鋼材の腐食も懸念される |

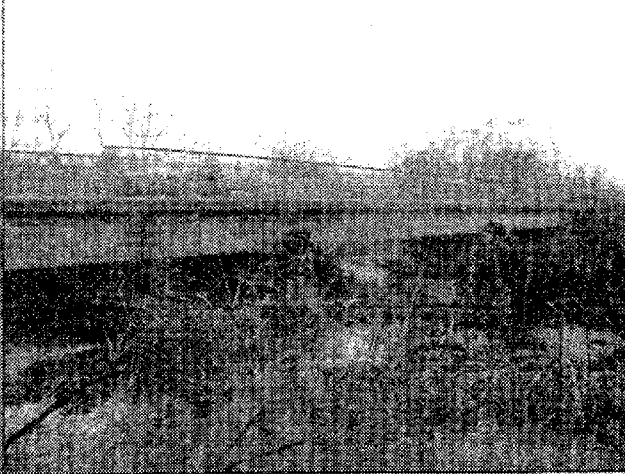
| 橋梁番号 | RS-08 | 橋梁名 | ゴールニャ橋 |
|---|---|---|---|
| 橋面を砂利道からアスファルト舗装に変更する補修工事が行われている。 | 排水孔付近の主桁コンクリートに劣化が見られる。 | | |

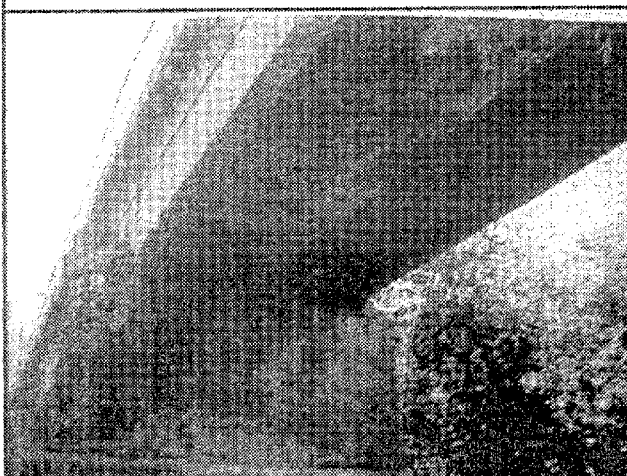
| 橋梁番号 | RS-08 | 橋梁名 | ゴールニャ橋 |
|---|---|---|---|
| 改修前の状況。橋台、床版コンクリートの劣化が見られる。 | 改修前の状況。橋梁上も砂利道で、橋台背面で道が直角に曲がっている。 | | |

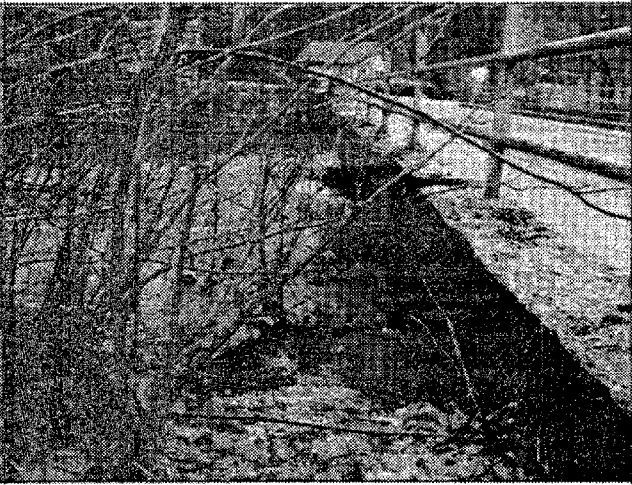
| 橋梁番号 | RS-10 | 橋梁名 | モクランニスカ橋 |
|---|---|---|---|
| 7 mの支間長と短い4 径間連続のRC床版橋であり、河川の流れを阻害している。 | | 地覆コンクリートの劣化が、欠け落ちが見られる。 | |

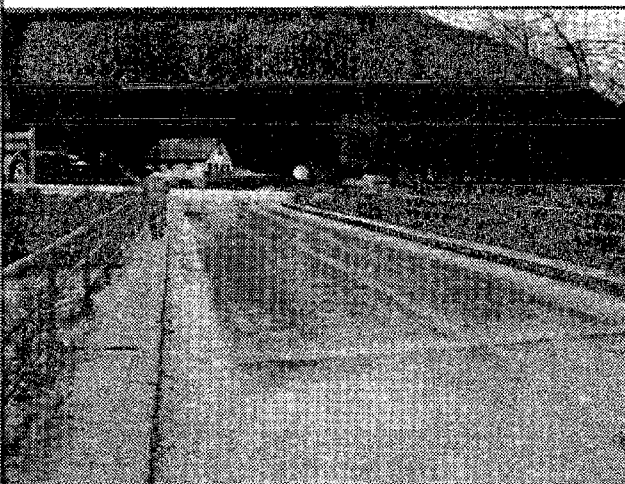
| 橋梁番号 | RS-10 | 橋梁名 | モクランニスカ橋 |
|---|---|---|---|
| 舗装はクラックが見られる。伸縮装置は設置されておらず、舗装がそのままかけられている。 | | 橋脚の中間に仮支柱により床版が支えられている。 | |

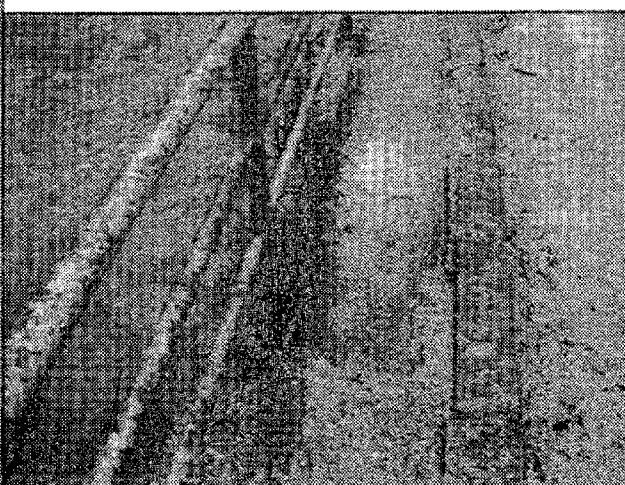
| 橋梁番号 | RS-10 | 橋梁名 | モクランニスカ橋 |
|---|---|---|---|
| 地覆コンクリートが朽ち落ち、鉄筋と高欄支柱が露出し、腐食している。 | | 床版下側のコンクリートの劣化が激しく、鉄筋が露出している。 | |

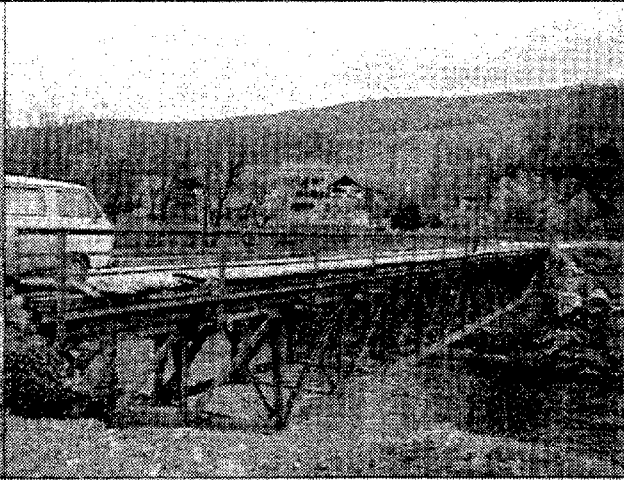
| 橋梁番号 | RS-11 | 橋梁名 | ベルバース橋 |
|---|---|---|---|
| 1950 年に造られた橋長 5 6 m の上路式トラス橋である。 | | リベット接合による部材が細い。部材全体に錆の発生がみられる。 | |

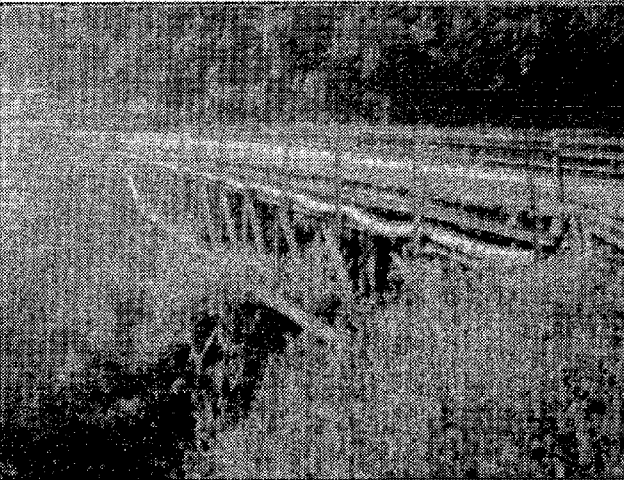
| 橋梁番号 | RS-11 | 橋梁名 | ベルバース橋 |
|---|---|---|---|
| 高欄は手すり程度の強度しかなく、一部損傷もあり危険である。 | | 床組には木材が用いられており、重交通により部分的に損傷がひどいところがある。 | |

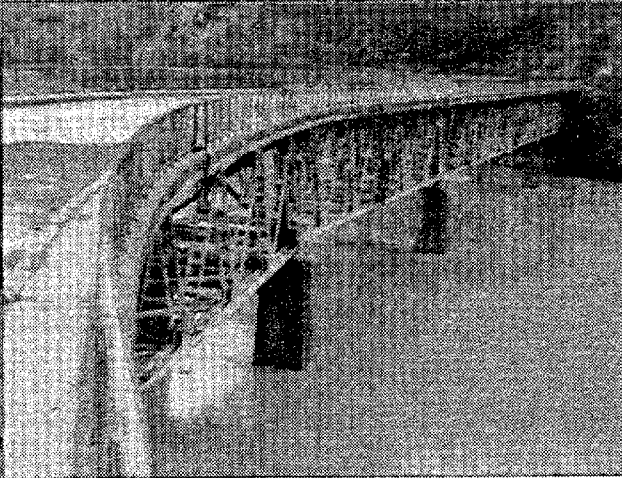
| 橋梁番号 | RS-12 | 橋梁名 | ウースティプラチャ橋 |
|---|---|---|---|
| 単純トラス橋 5 連と単純 R C 桁からなる曲線橋である。 | | 橋脚上で桁の不連続が見られる。 | |

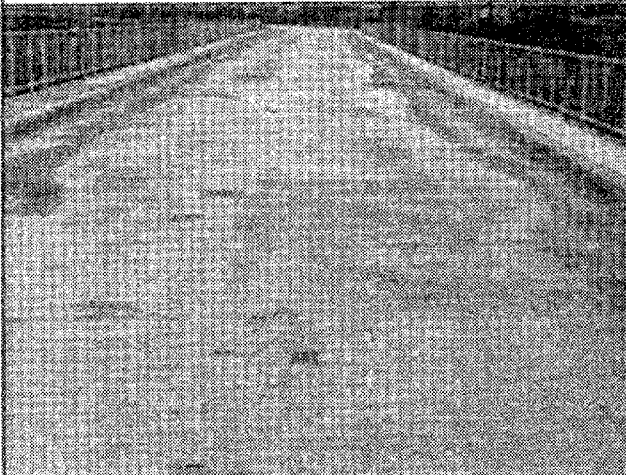
| 橋梁番号 | RS-12 | 橋梁名 | ウースティプラチャ橋 |
|---|---|---|---|
| アスファルト舗装は亀裂が多く見られ、剥がれも見られる。 | | トラス部材には錆が見られるが、断面欠損までは至っていない。 | |

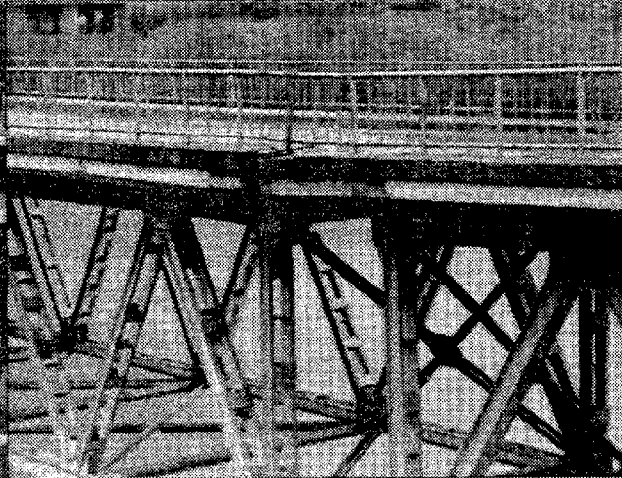
| 橋梁番号 | RS-12 | 橋梁名 | ウースティプラチャ橋 |
|---|---|---|---|
| 旧橋台は縦壁が損傷し橋脚に造り替えられ、R C 桁により 1 径間延ばされた。 | | 床版の不連続、劣化が見られる。 | |

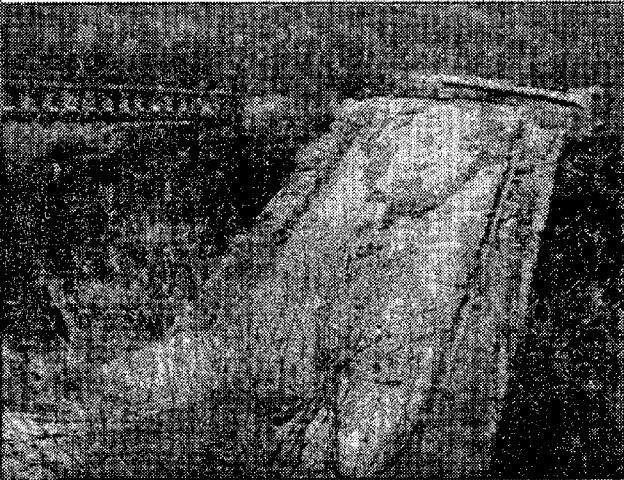
| 橋梁番号 | RS-13 | 橋梁名 | ポノール橋 |
|---|---|---|---|
| 落橋した橋梁。 | | 上部工が折れ曲がっている。 | |

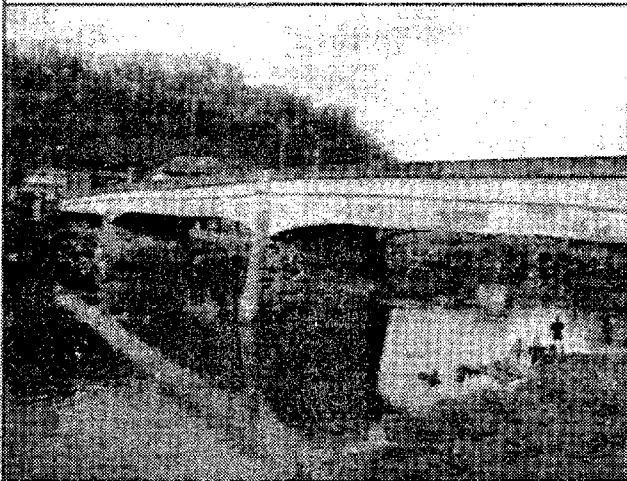
| 橋梁番号 | RS-14 | 橋梁名 | クラシニツェ橋 |
|---|---|---|---|
| | | RC 3径間連続桁橋で、中間の橋脚と剛結構造となっており、老朽化が激しい。 | 橋脚の老朽化がひどく、コンクリート部に剥がれや穴が生じている。 |

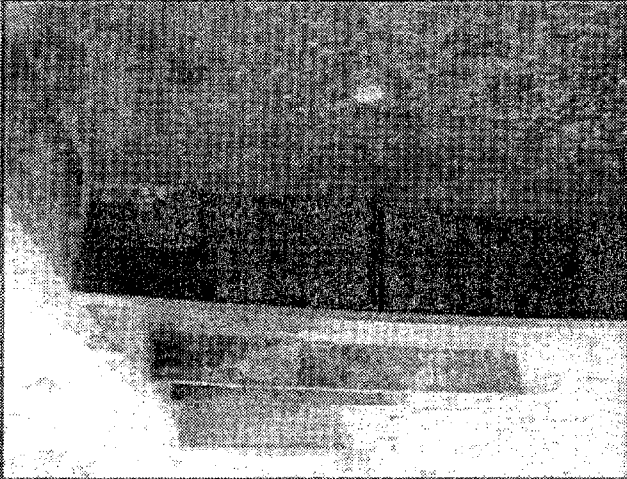
| 橋梁番号 | RS-14 | 橋梁名 | クラシニツェ橋 |
|---|---|---|---|
| | | 床版コンクリートにはクラック、遊離石灰が見られる。 | 2主桁構造であり、主桁コンクリートの剥がれ露出した鉄器も腐食が進んでいる。 |

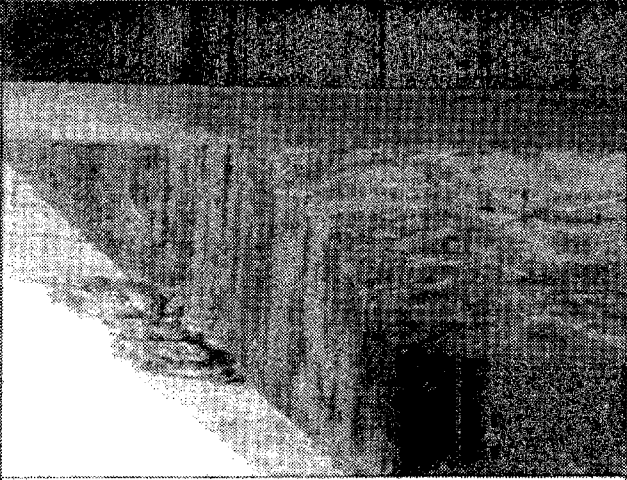
| 橋梁番号 | RS-14 | 橋梁名 | クラシニツェ橋 |
|---|---|---|---|
| | | 床版、主桁ともクラックが見られ、コンクリートが剥がれ落ち危険な状況である、 | 橋台コンクリートも伸縮装置からの漏水で劣化している。 |
