6. 候補橋梁周辺状況

# 損傷状況図

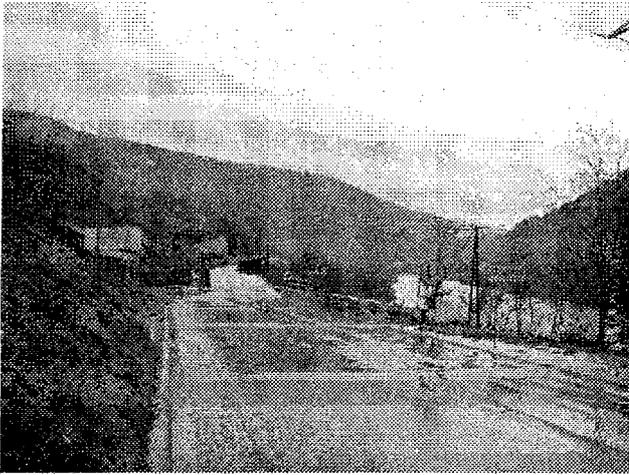
(写真1道路状況)

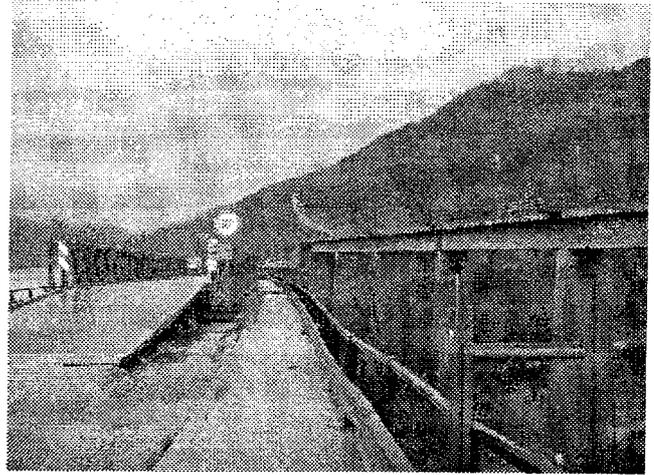
(写真2旧鉄道橋)

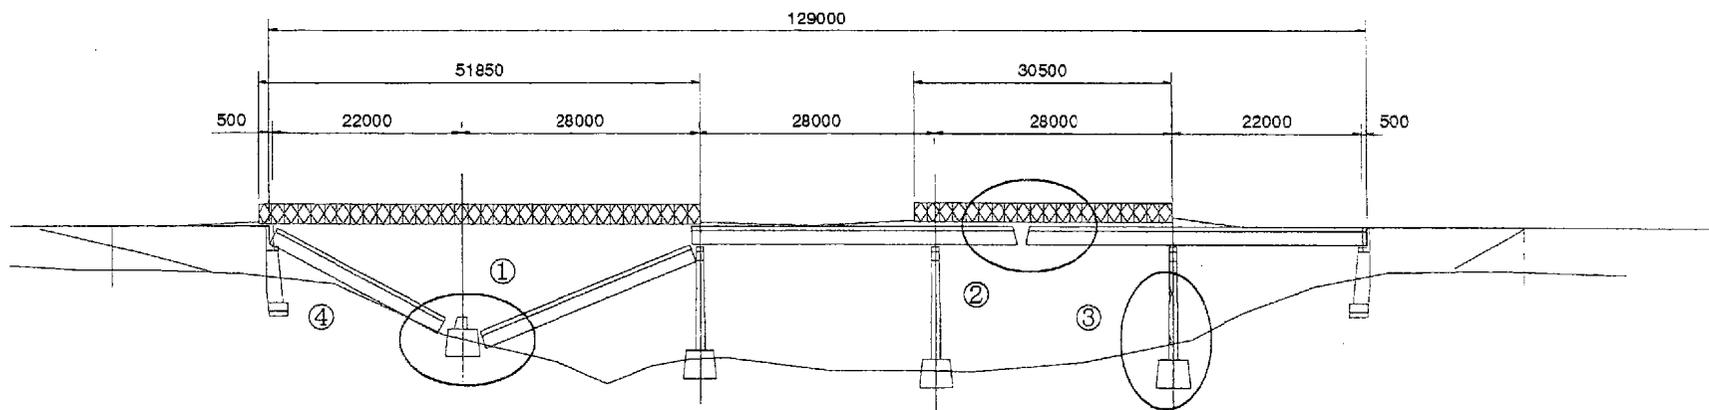
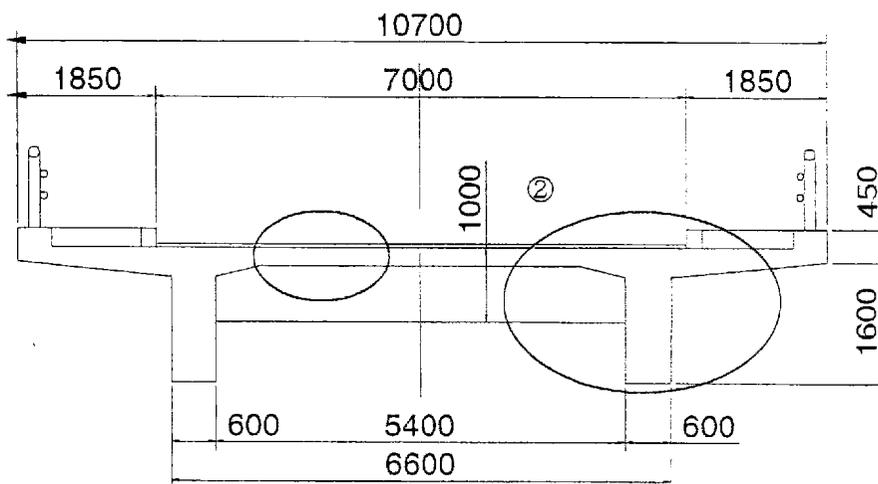
FD-01 ゴラジュデ橋

- ① P 1 橋脚が完全に破壊され、第 1、2 径間の上部工は、崩落している。この区間は、橋梁上にベイリー橋の仮橋を設置し交通を確保している。
- ② 第 4 径間の上部工は被弾し、一部主桁、床版のコンクリートが壊れ落ち、鉄筋が露出している。ベイリー橋を設置している。
- ③ P 4 橋脚は、被弾しており、大小十数箇所コンクリートが落ち、鉄筋が露出している。特に根本付近では大きな損傷を受け危険な状態であり、早急な補強が必要である。
- ④ A 1 橋台付近には、地雷埋設危険地帯の表示があり、プロジェクト開始前には確実な撤去が必要である。

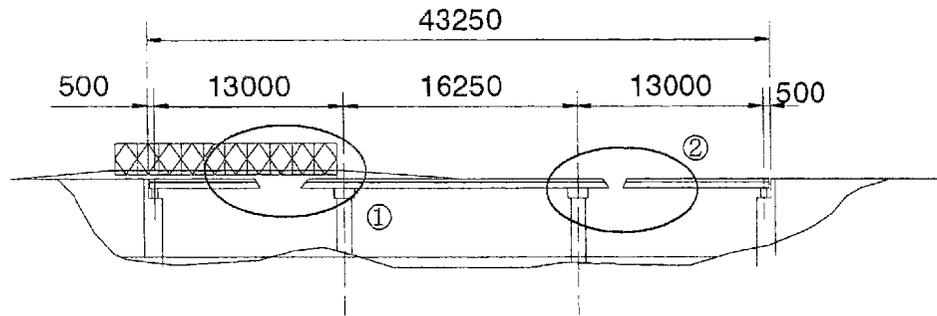
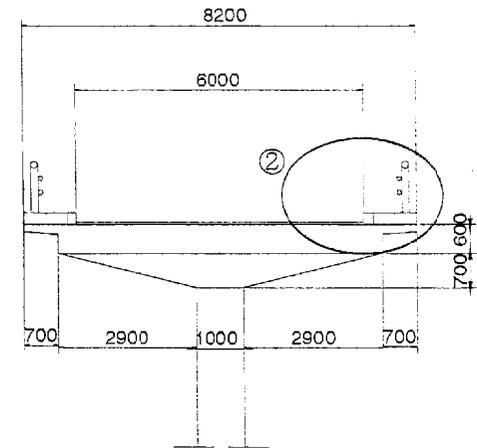
FD-02 ボガテイチ橋

- ① 第1径間の上部工が被弾し、一部床版コンクリートが崩壊し、鉄筋も破断している。この区間は、ベイリー橋を仮橋として、本橋床版上に設置し、交通を確保している。
- ② 第3径間の床版も一部被弾し、張り出し床版コンクリートが落ち、また、手すりも破損している。

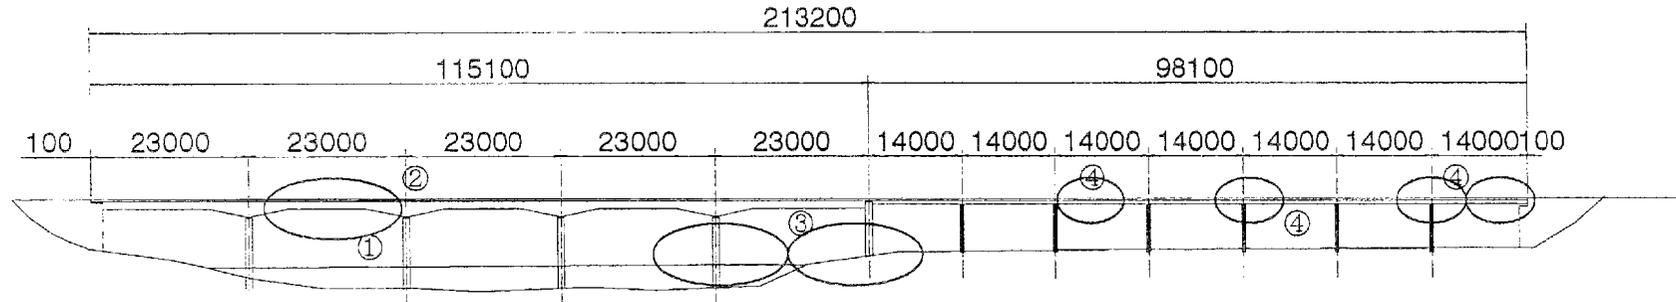
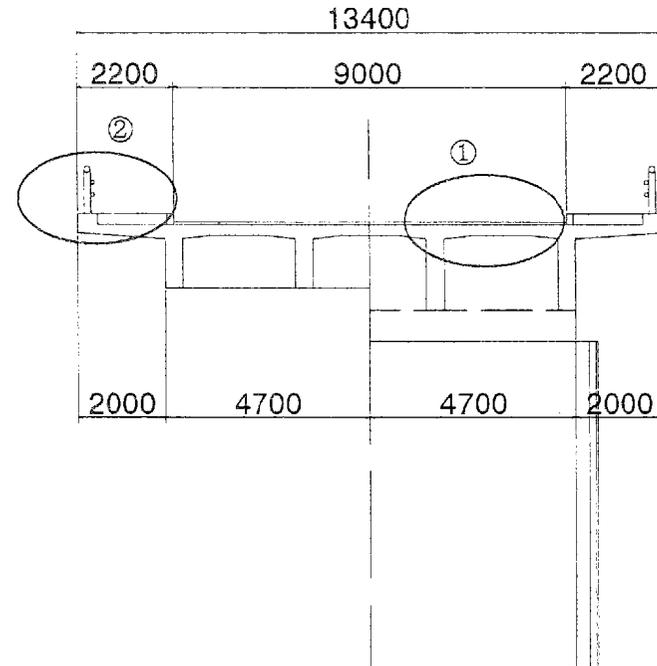
RS-02 ドボイ橋

- ① 河川横断部の主橋梁は、5径間連続のRC変断面桁橋であり、老朽化が進んでおり、床版には遊離石灰及びクラックが見られる。主桁の損傷は見られない。
- ② 歩道はプレキャストコンクリート版で造られているが、ほとんどの版が破損し、歩道内部の配管も一部壊れている。舗装の痛みもひどく、割れ破損が見られる。
- ③ 主橋梁の壁式橋脚はコンクリートの劣化がすすんでおり、コンクリートの層状の抜け落ちがある。鉄筋の露出はない。
- ④ 河川敷の橋梁部は、7径間連続RC主版桁橋であり、床版、主桁とも劣化が著しい。床版は全ての範囲で遊離石灰がみられ、鉄筋の錆び汁も現れている。コンクリートが崩壊し鉄筋が露出し腐食が進んでいるところが多くあり、主桁部についても、太径の鉄筋が露出し、腐食も進んでおり、危険な状況である。

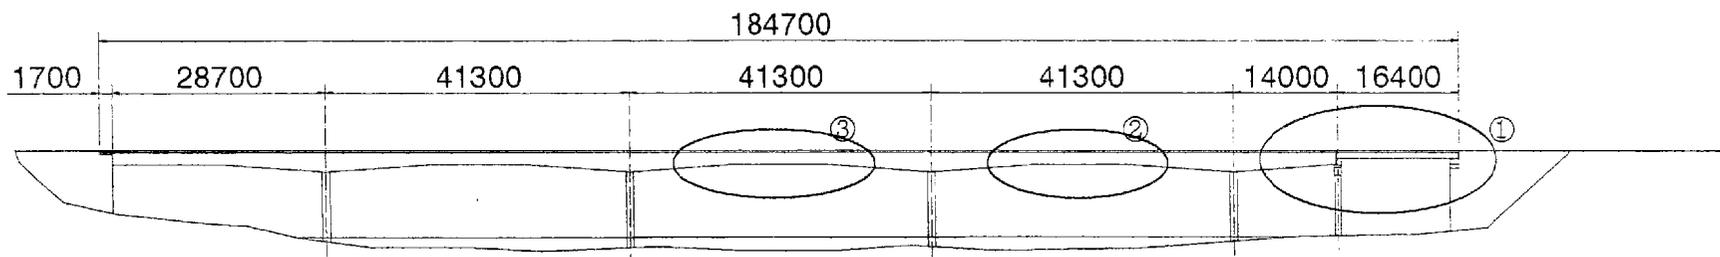
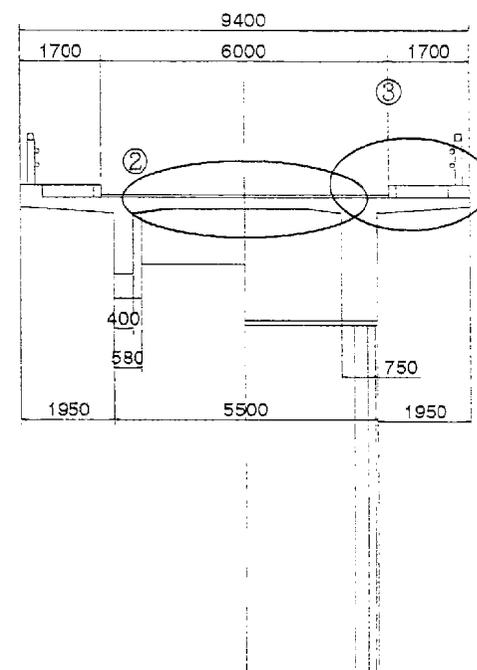
RS-03 モドリッチャ橋

- ① 本橋は、5径間連続のRC変断面T桁橋であるが、内戦時に第1径間に被弾し、桁の一部が破壊され落ちた。緊急復旧により、この破壊された第1径間の主桁はP1橋脚側の一部を残し撤去を行い、新たに橋脚を設置し、RCT桁を設置した。
- ② 橋梁全体の老朽化が進んでおり、床版全体に渡って遊離石灰、クラックが発生している。一部コンクリートの剥がれ落ちもあり、鉄筋の錆び汁も出ている。ただし、主桁部には、クラック及びコンクリートの剥がれ等は見られない。
- ③ 重交通により、舗装の痛みはひどく、全体的にクラック及びアスファルトの抜け落ち穴がある。歩道のRC版も破損が多く見られる。
- ④ 車道幅の割に重車輛の通行量が多く、すれ違いが辛い。また、重車輛通行時の橋梁全体の振動が激しい。

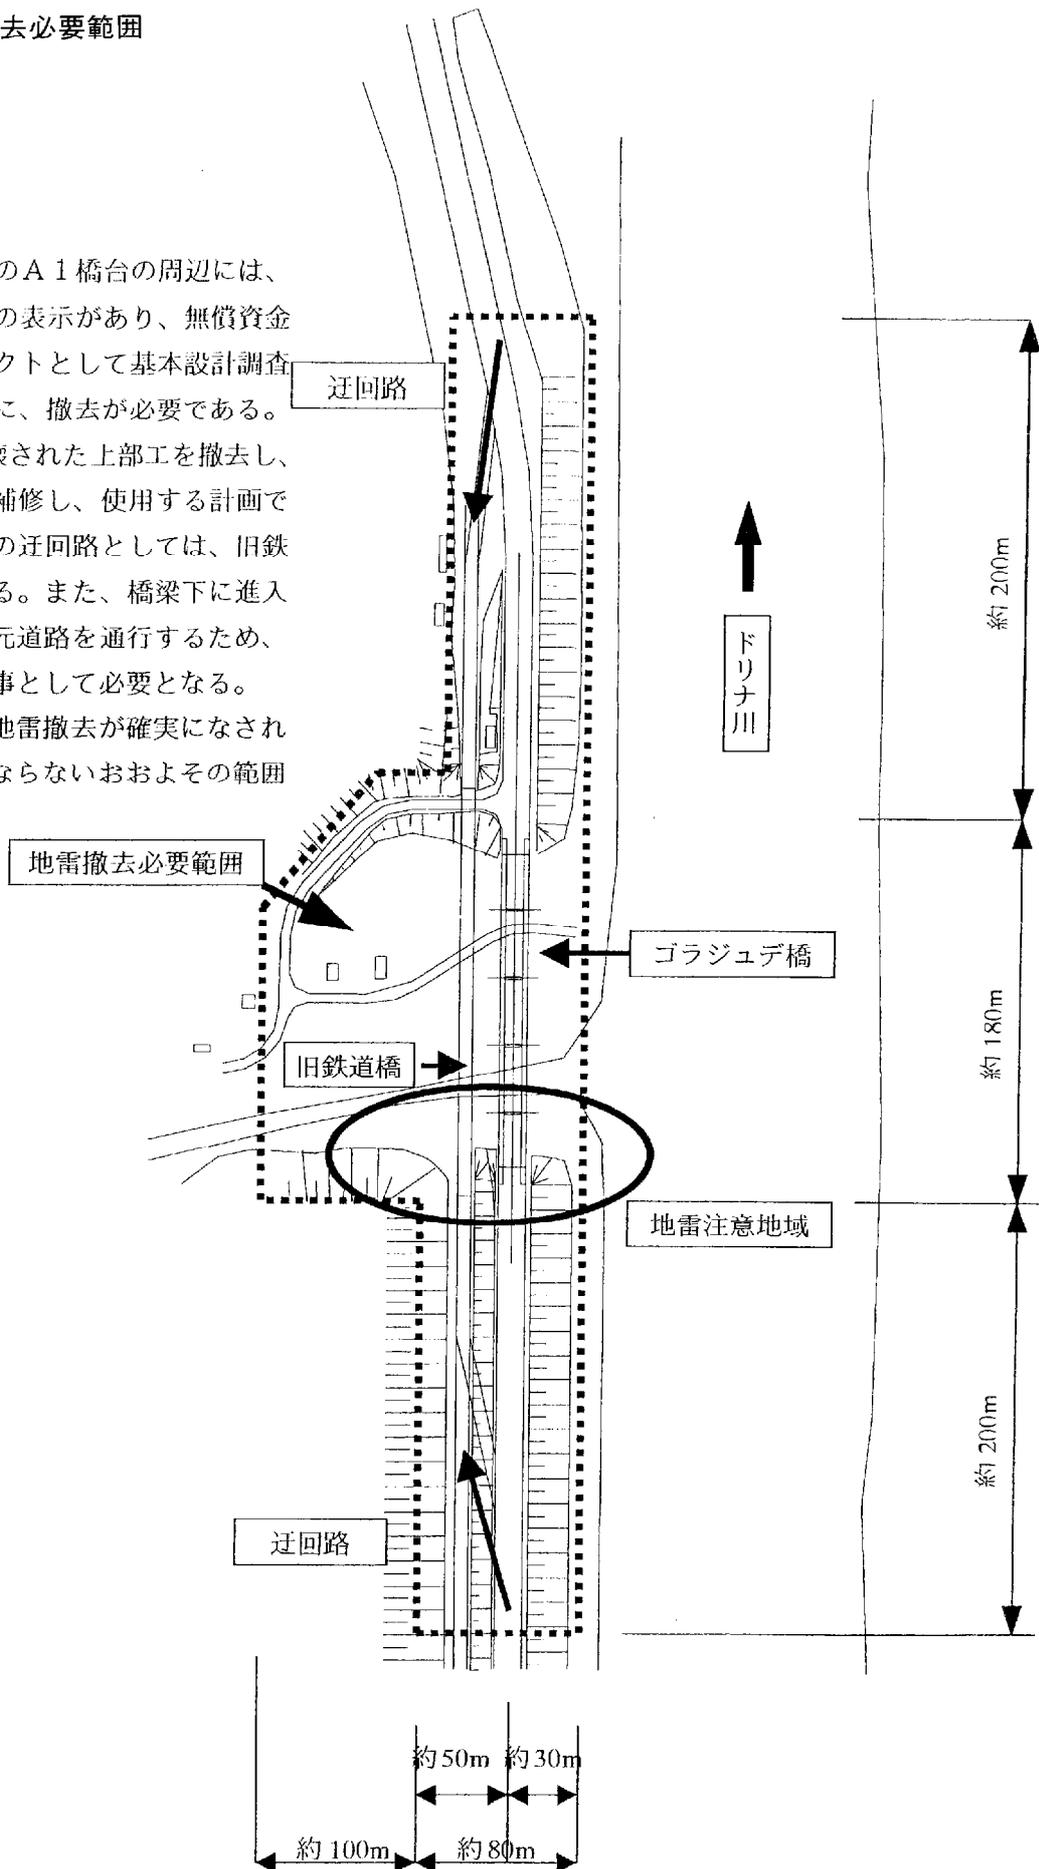
6-3 地雷除去必要範囲

ゴラジュデ橋のA1橋台の周辺には、地雷危険地帯の表示があり、無償資金協力プロジェクトとして基本設計調査を実施する前に、撤去が必要である。

工事の為に地雷撤去が確実になされていないおおよその範囲を図に示す。

本橋は、破壊された上部工を撤去し、橋脚、橋台は補修し、使用する計画である。工事中の迂回路としては、旧鉄道橋を使用する。また、橋梁下に進入する際は、地元道路を通行するため、この範囲が工事として必要となる。
