第2章 生産工程の現状と問題点

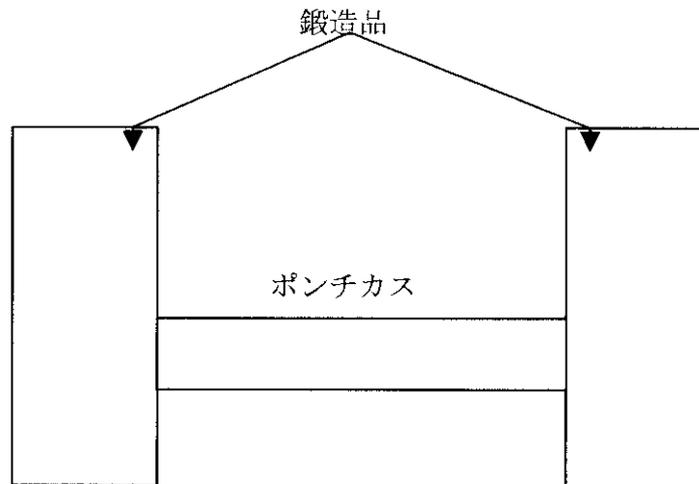
図 2. 1 鍛造品とポンチカス

今回は、熱間高速鍛造機の AMP30, AMP50 および 3150 トン・プレスについて、それぞれ数種類の鍛造製品の歩留率を調査した。その結果、AMP30 で 63.7%~90.2%、AMP50 で 78.2%~89.8%、3150 トン・プレスで 62.1%~88.6%であることがわかった。更に、AMP 鍛造品についての調査において、鍛造品中央部のポンチカス厚さが AMP30 で 6.0-6.5mm, AMP50 で 7.0mm と厚く、これはそれぞれ 2mm 以上薄くでき、材料歩留率を向上させられることがわかった。

仮に、ポンチカス 7mm 厚さで歩留率 80%の鍛造製品において、ポンチカス厚さ 5mm にすれば、ポンチカス廃棄率は 0.143 となり歩留率は 85.7%と 5.7%向上することとなる。(図 2.1 参照)

現在鍛造品ごとの歩留率を求めたものは全くなく、先ず部品ごとの材料歩留率一覧表を作成し、歩留率の悪いものから順次歩留率の向上を検討するのが良い。

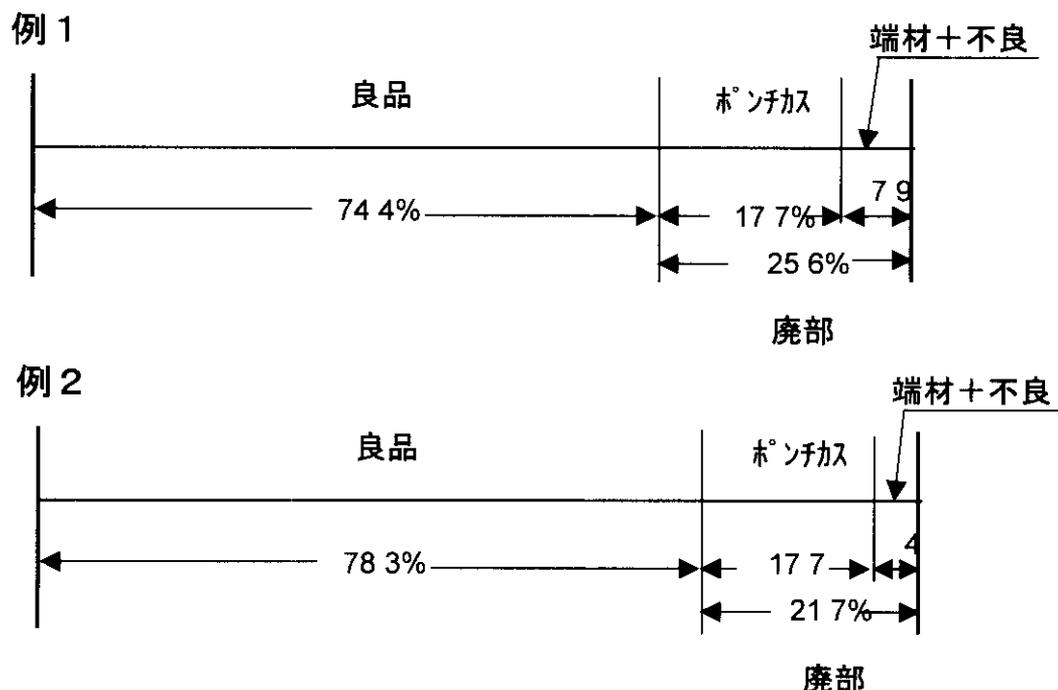
図 2.2 良品率 (材料利用率) と廃棄率

材料利用率は 74.4%であった。これより残りの 25.6%が廃却されたとなるが、このうちの材料歩留率は上記より 17.7%であるので、残りの 7.9%が端材および不良品ということになる。端材は材料の両端すべてが廃却されたと計算すると 2.65%となるが、そのほかに作業途中での休止、その他の理由で発生する端材を考慮して全体で 5%発生したとすると、不良率は 2.9%となる。

この数値は略現状を表していると考えられるが、この部品の材料利用率を別途詳細に調査すると、材料利用率が 78.3%という結果のものがみつかった。これから算出するとポンチカス 17.7%、残りの端材と不良率が 4%ということになり、これでは上記の場合と大きく異なる。調査の結果、この原因は鍛造への払出重量があいまいで、指示重量より多く払い出しているために、超過重量分だけ完成数量が増加し、見かけ上材料利用率が高くなっている可能性が大きいことが判明した。例 1 および例 2 にそれらの関係を示す (図 2.2)

このような現場裁量を許容している管理体制は、極めて重要な問題で、工場挙げての意識改革が必要なことを示唆している。

この材料利用率の問題に関しては、材料払出し管理を厳重にし、購入材料重量と払出重量の対比を行うとともに、端材、不良も厳重に数量管理して、材料利用率も正確に算出できる体制に改めた。第2次調査時点では、不十分、不正確で今後改良の余地はあるものの、作業現場での端材数、不良数、その他について場所・工程を設定して把握する努力はされており、その数値を掲示して、作業者に周知・認識させるようになり、一歩前進したものと評価できる。
