ウランバートル市消防局の消防力と火災発生件数

現況の写真

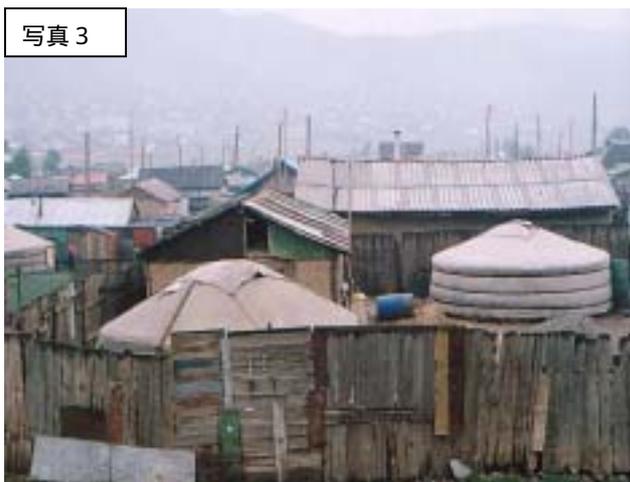
写真 3 ゲル密集地区

ウランバートル市への人口集中のため、火災に対して無防備なゲルが密集している。

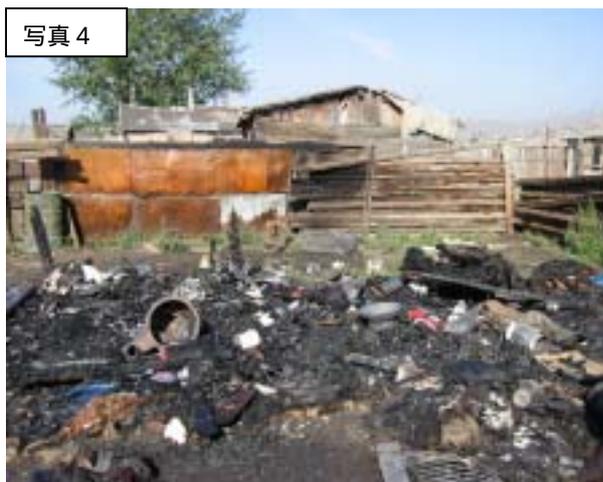
写真 4 ゲル地区で発生した火災の現場

未明に発生した火災は、ゲル 1 棟を全焼した。この火災により死者が 3 名発生した。

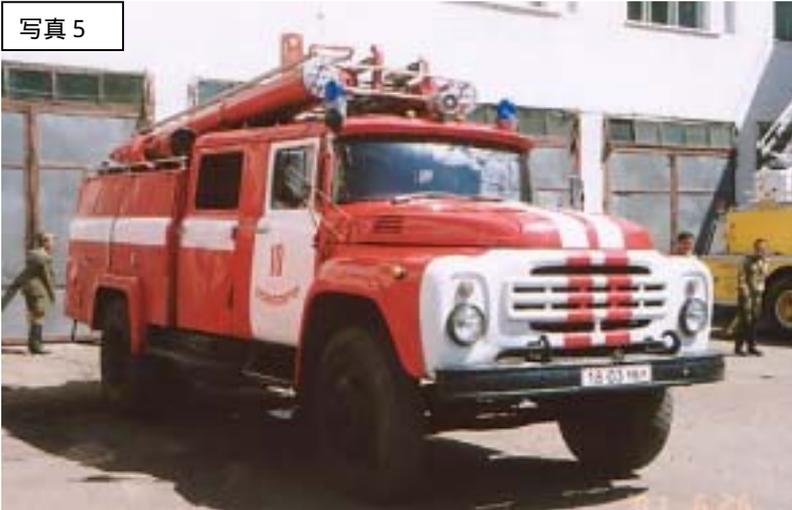
写真 5 UBFS 現有消防車

旧ソビエト製 ZIL 130 型
2.1 t 水槽付ポンプ車。
UBFS の主力消防力を形成
しているが、老朽化が著し
く、稼働できる車両が年々減
少している。

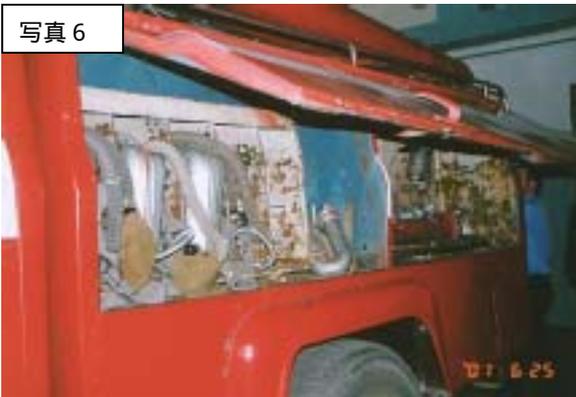
写真 6 現有ポンプ車の資機材積載状況

車両の側部に収納ボックスがあるが、放水器具とわずかな破壊器具のみであった。

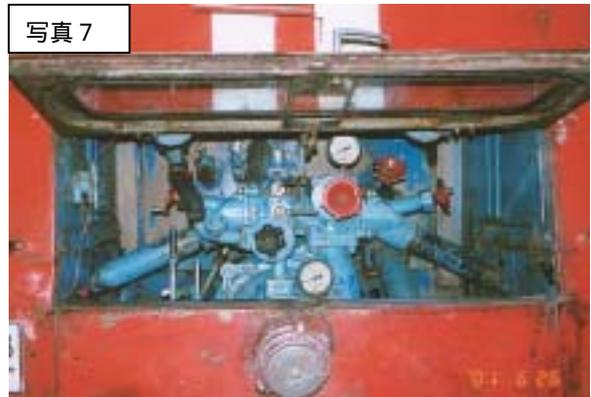
写真 7 現有ポンプ車ポンプ室

車両後部にポンプがぎ装されており、排気熱を利用した寒冷地仕様となっている。

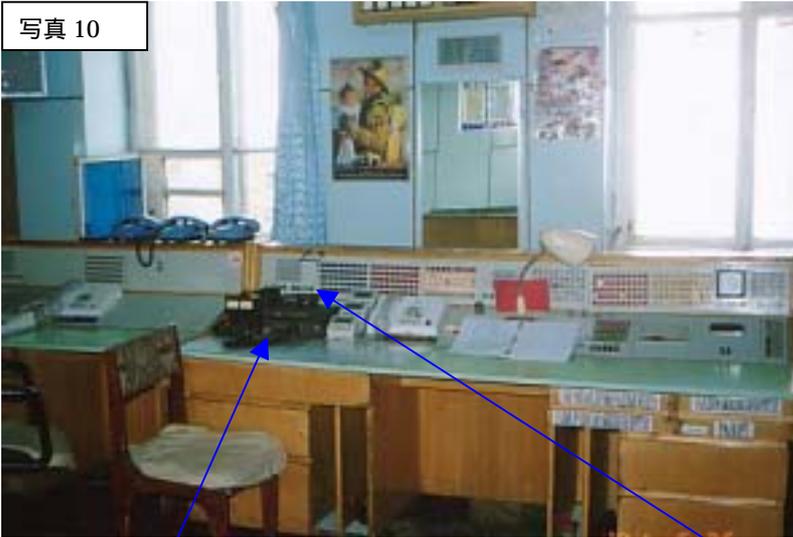
写真 10 UBFS 通信指令室

通信指令卓は、旧東ドイツ製で、有線 3 回線のほか、HF 無線機 (写真 11) (使用不能)、VHF 無線機 (写真 12) が設置してある。

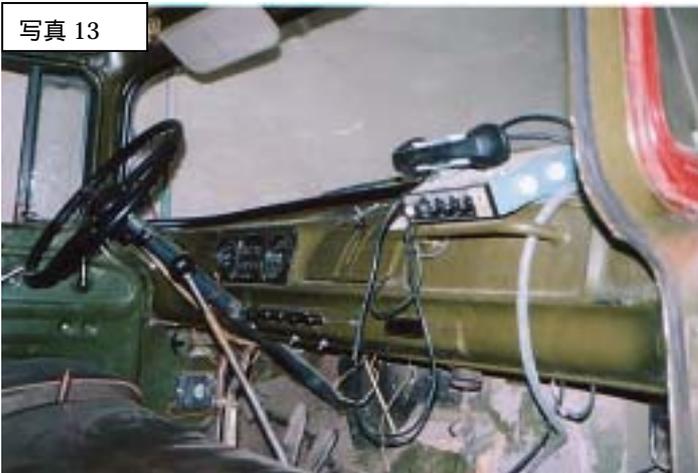
写真 13 ポンプ車のコックピット

旧東ドイツ製の無線機を積載しているが、故障のため通信不能である。

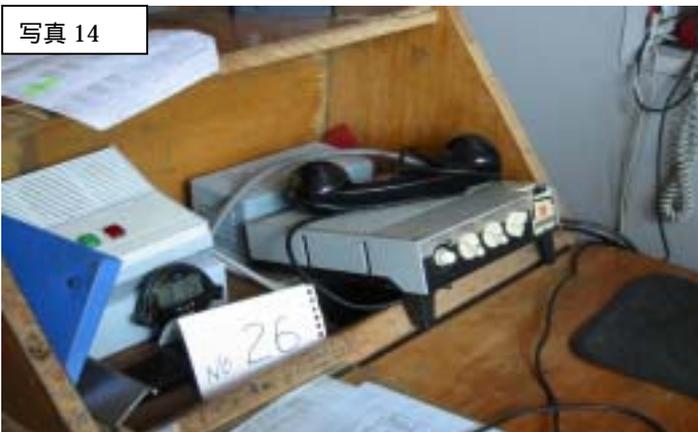
写真 14 署隊無線機

同じく旧東ドイツ製の無線機を使用しているが、周波数ズレ等をおこしており、安定した通信ができない。

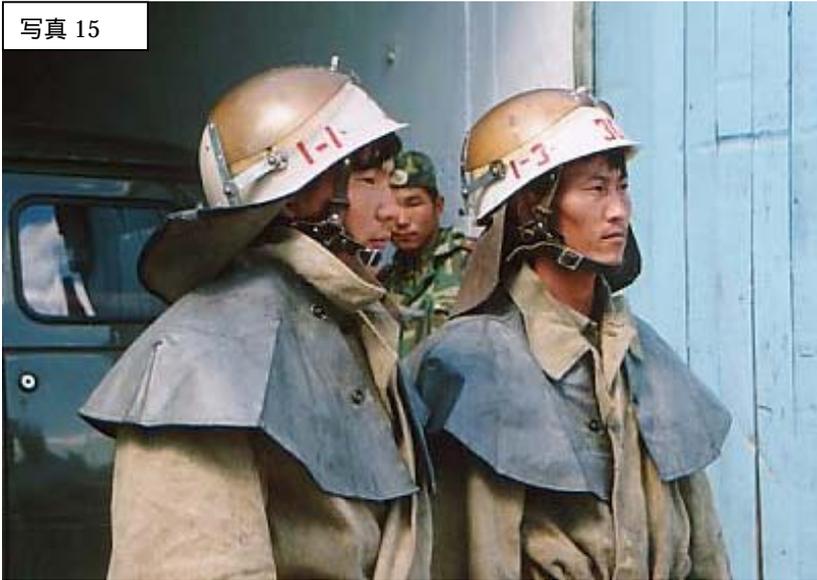
写真 15 現有防火衣の状況

ヘルメットは FRP 製でしころ、プラスチックフード付であるが、変色している。

衣は綿(キャンバス生地)の単層ハーフコートタイプで、耐火性能がなく、生地 of 磨耗、劣化が著しい。

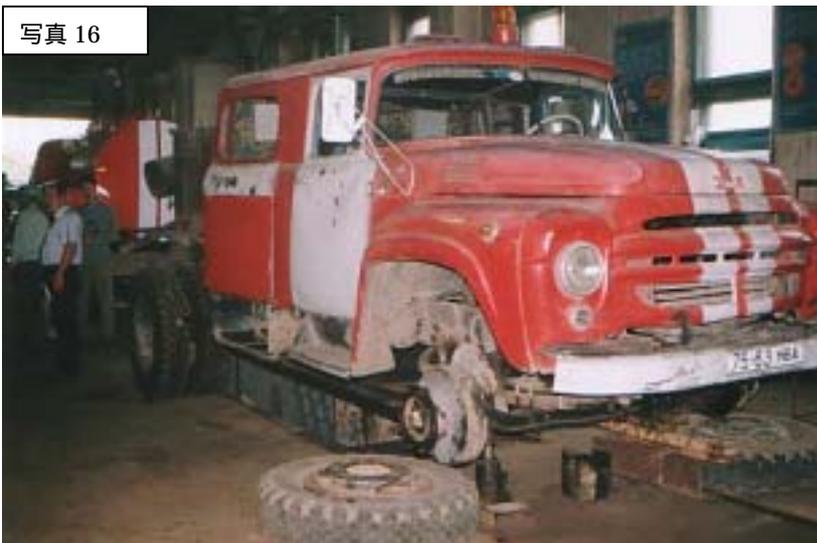
写真 16 消防車の修繕状況

耐用年数を大幅に超えたロシア製のポンプ車を修繕している。整備機材の不足とパーツの供給が途絶えており、故障の都度、部品を加工して対応しているが、修繕不能の車が多くなっている。

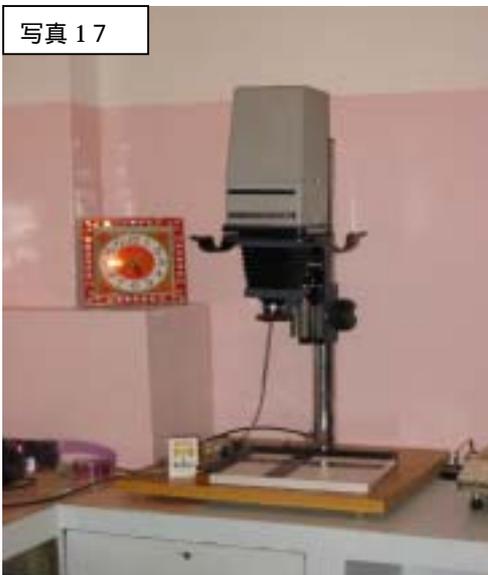
写真 17 引伸機(白黒写真用)

旧型の引伸機で、焦点機能が損傷しており、鮮明な写真が作成できない。

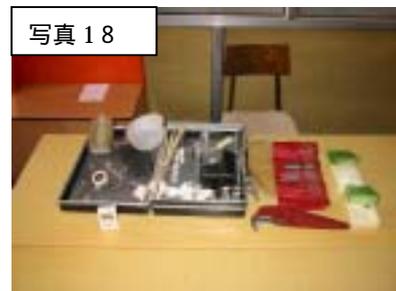
写真 18 簡易火災調査器具類

器具類が少なく、正確な調査の実施に支障をきたしている。
