ペルー南部地震震災復興要請背景調査団

調査報告書

平成13年10月

国際協力事業団

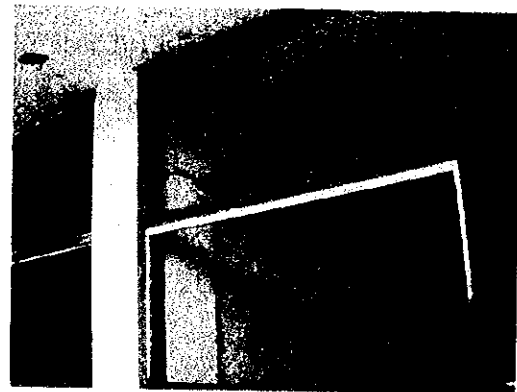
写真 2.1.2-1 教室棟の外観
1階建て、れんが造の腰壁

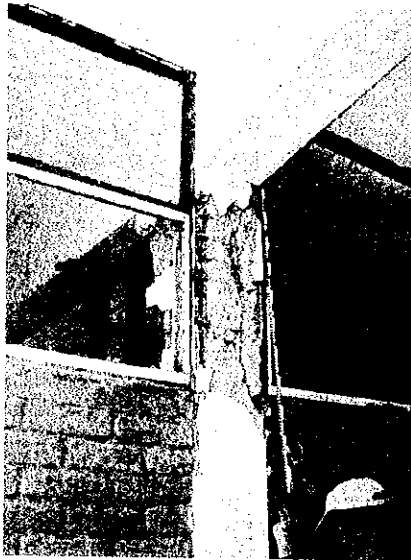
写真 2.1.2-2 梁間方向の界壁
柱頭・柱梁接合部の損傷
れんが造界壁上部でのずれ

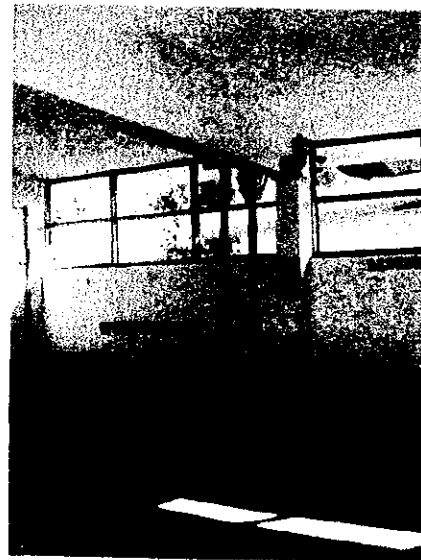
写真 2.1.2-3 柱のせん断破壊
高い腰壁による短柱化
せん断補強筋間隔 30cm

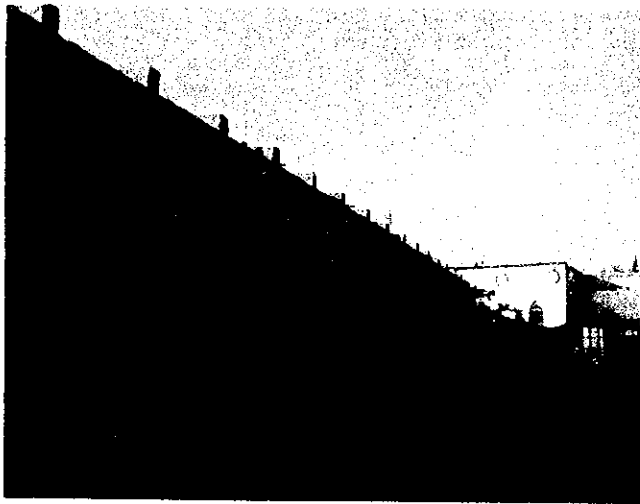
本病院はアレキパ市の中央部に位置している。建物はシジャールと呼ばれる石ブロックによる石造の1階建てである。階高は約5~6mで、かなり高いものである。壁厚は約80cm程度ある。主な被害は、建物隅各部の壁の崩壊、桁行方向の開口上部の目地の損傷、建物どうしが接している部分の損傷である。1960年の地震で被害を受けたので、屋根の上に梁間方向の梁を増設している。

写真 2-1-4-1 建物外観

石造、窓の形状に特徴がある。
屋根の上に梁を増設している。

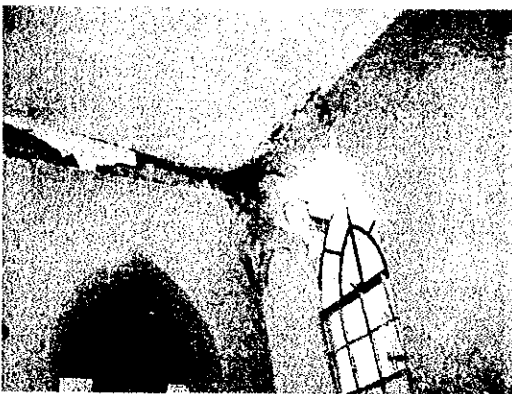
写真 2-1-4-3 開口部上部の損傷

直交する建物が接している部分の被害

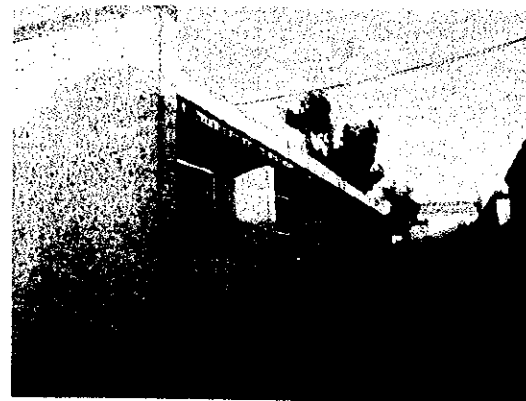
同じ敷地に建設された新しいシジャールの建物は無被害であった。

写真 2-1-4-2 新しい石造の建物

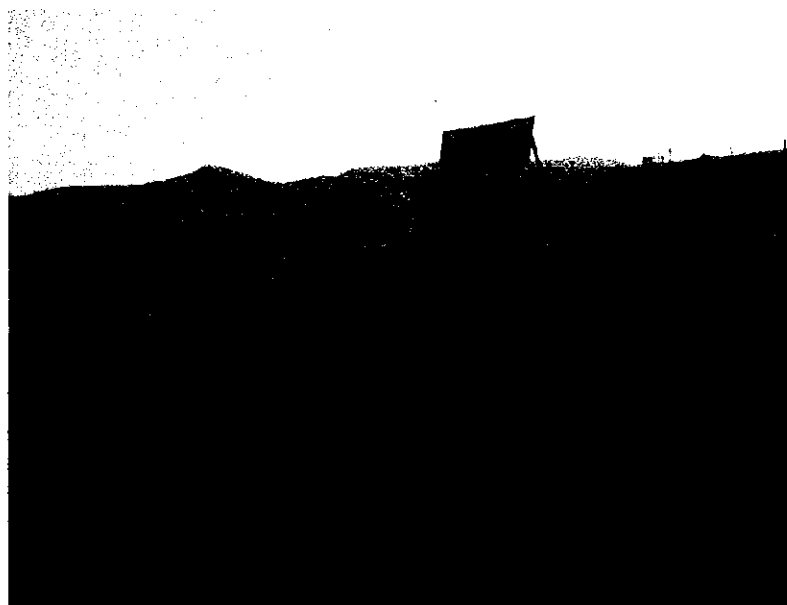
写真 2-1-5-1 1995年築建物の全景。無被害であった。

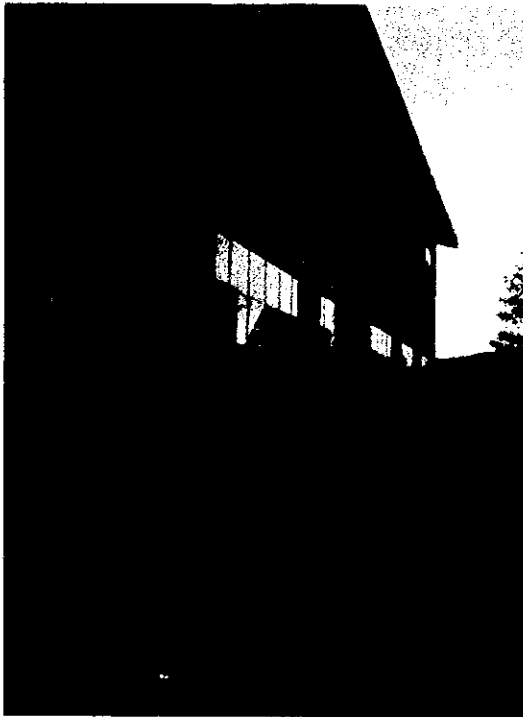
写真 2-1-5-2 1993 年築校舎全景

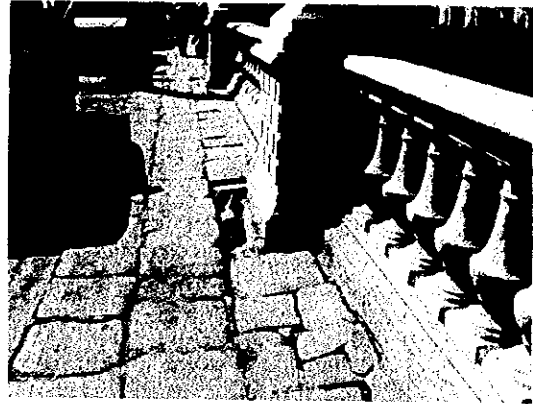
この橋はアレキパ市のセントロ（中央部の旧市街地）の側を流れる川にかかっている石造の橋である。上部では欄干に用いている石のずれ、路面の波打ち、幅方向への広がりを示す路面のひび割れが見られる。またアーチ上部の目地の緩みが見られる。最下部の基礎部部の損傷は見られない。

写真 2-1-6-2 欄干部の損傷
欄干の外側へのずれ
路面の波打ちが見られる。

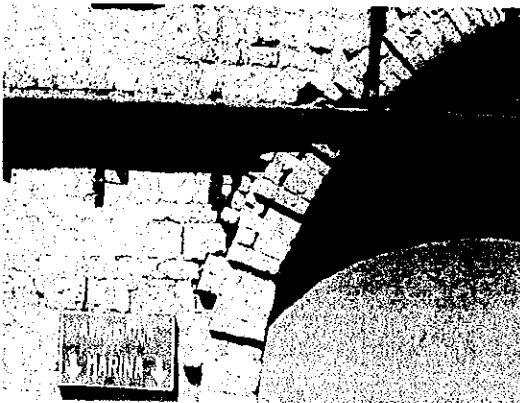
写真 2-1-6-1 アーチ部分の緩み
アーチ表面とその他の石積みの中で
緩みが見られる。

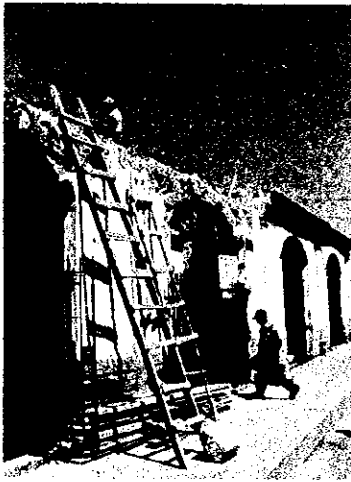
被害は、最上階の屋根や建物間の屋根アーチが落下している。地震によるひび割れやもともとのひび割れ、目地の緩みなどが数多く見られた。

写真 2-1-8-1 最上階の被害
道路に面した3階部分
屋根の庇の落下

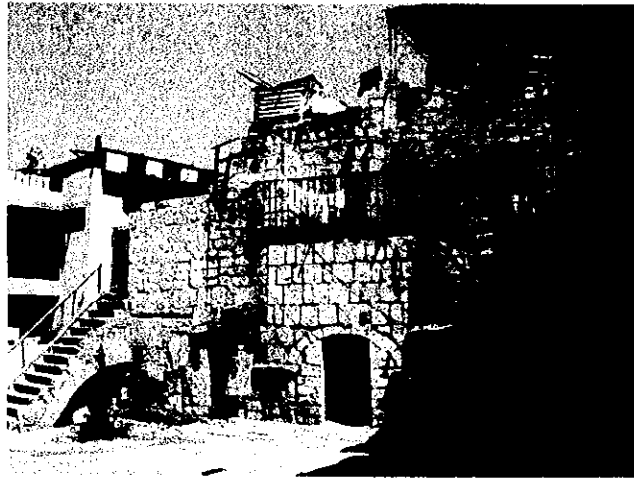
写真 2-1-8-2 1階及び2階部分の外観
石造やれんが造。地震による大きな被害はないが構造的劣化が見られる。

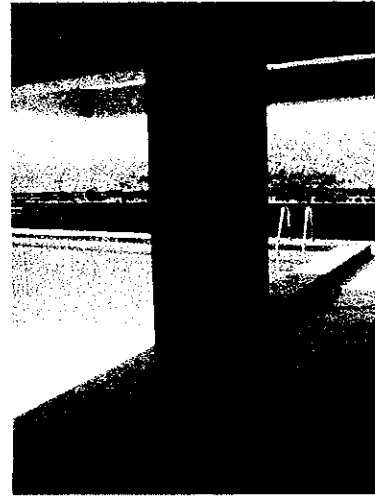
ホテルのプールサイドの日よけの柱が柱脚で曲げ破壊。2本柱で屋根スラブを支えているが、片側は屋根フレームのみ、もう片方には屋根スラブが載っている。屋根スラブのある方の柱柱脚が曲げせん断破壊を生じた。主筋が端部ヒンジ領域で継がれている。主筋は座屈している。

写真 2-2-9-2 屋根スラブを支える柱。
柱脚で曲げせん断破壊。

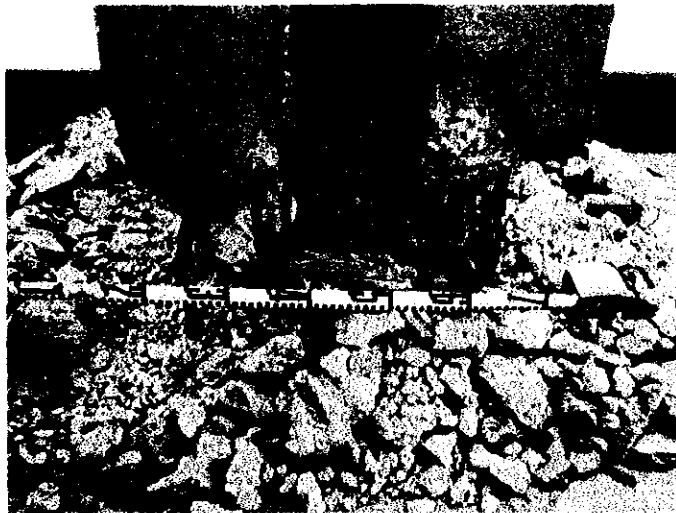
写真 2-2-9-4 柱脚部
端部で鉄筋を継いでいる（右端）。

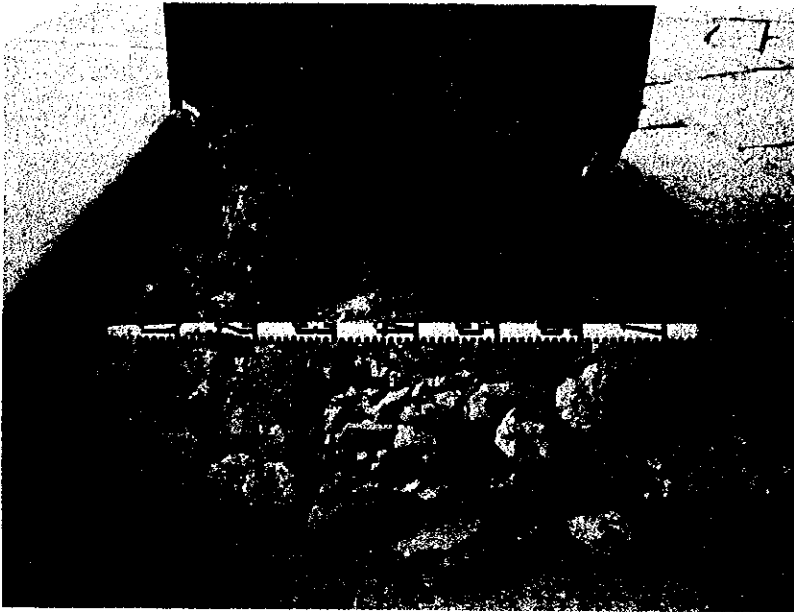
写真 2-2-9-5 柱脚部。主筋は座屈している。

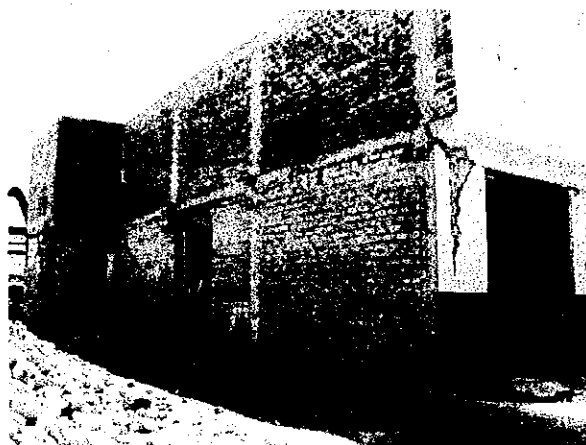
写真 2-2-3-3 壁のせん断ひび割れ

1階 コンクリートブロック壁

2階 れんが壁

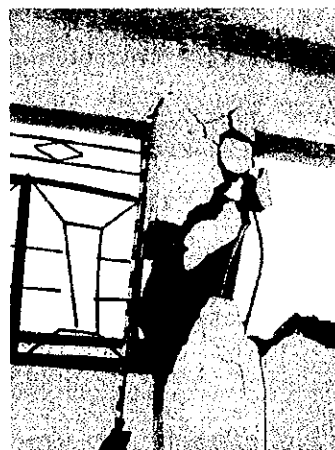
本建物は区役所に使用していた建物で、災害時の避難場所としても計画されていたが、地震により被害を受けた。2階建てであり、1階はRCフレームにコンクリートブロック壁、2階はRCフレームに穴明きレンガ壁がはめ込まれている。構造技術者の手は設計時に入っていないという。桁行方向4スパン、梁間方向3スパンである。柱サイズはコア部分で 55cm×35cm、6-D18、 $\phi 8@200$ である。一部横補強筋の無い柱もあった。梁間方向に梁がない。1階に被害が集中しており、特に建物後面の柱は高い腰壁により短柱となっており、せん断破壊している。

写真 2-2-3-4 短柱のせん断破壊

横補強筋がない

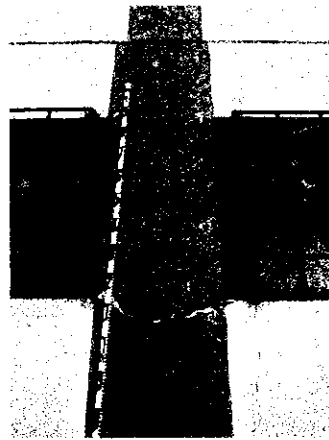
同一敷地内、同一方向に立つ1990年築の、日本の援助により建てた2階建て校舎の被害は軽微で、1本の柱にせん断ひび割れ程度であった。

写真 2-3-4-9 柱被害
1本の柱でせん断ひび割れが確認された

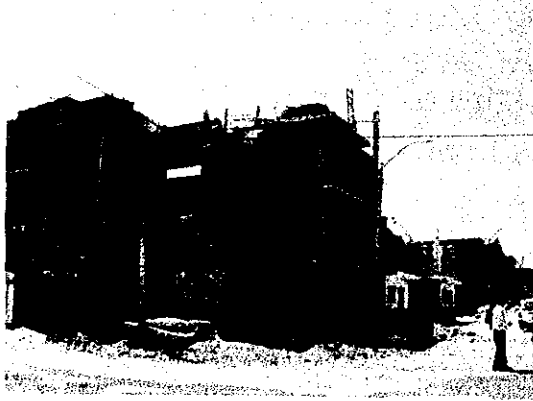
溪谷の底部分で、人工的に埋め立てた部分の住宅街である。3階建ての建築物が大きな被害を受けている。柱が斜めに施工されていたり、ジャンカがあったりしており、施工品質が確保されていない。また階段室壁の鉄筋の定着が無く、落下している。

写真 2-3-5-1 3階建て建物の被害

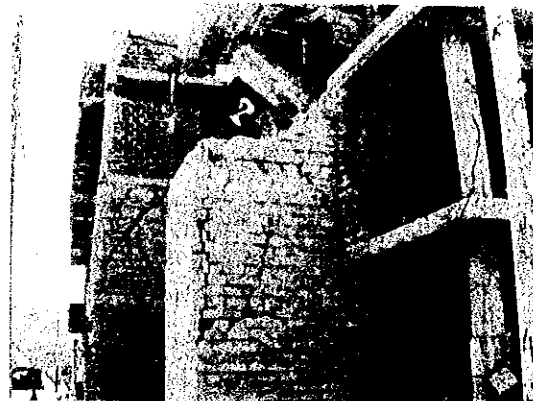
写真 2-3-5-2 階段室壁の被害
3階部分は落下

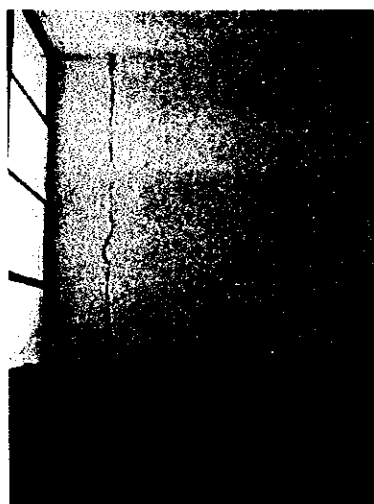
地上5階地下1階建の、1950年前後に建築された国立病院である。構造は、R/C造フレームにCBの壁、一部レンガが壁に使われている。雑壁に軽微なひび割れが確認される程度の軽微な被害であった。地震時に上下水がストップし、ガス設備の被害が大きかった。スチーム機械（病院内で消毒に使用）が被害を受け、取り替えたいが埋設配管を全て取り替える必要がある。地下水をポンプで汲み上げて、高架水槽に上げているが、そのポンプが地震後動かなくなった。現時点も救急と外来のみで、入院は制限されている。建物の構造自体の被害は無いが、ガラスの固定に硬質パテを使用しているため、地震時に割れる可能性が高い。

写真 2-3-6-2 雑壁と構造体の境の
ひび割れ（写真は階段室）

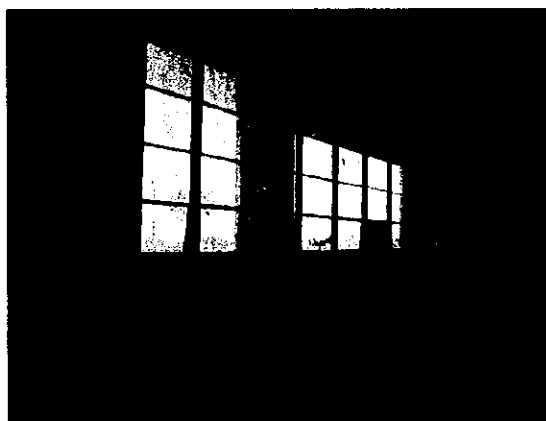
写真 2-3-6-3 窓ガラスの破損
硬質パテを使用している。

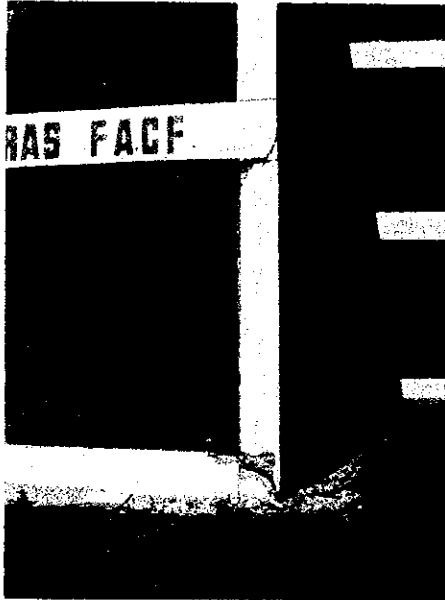
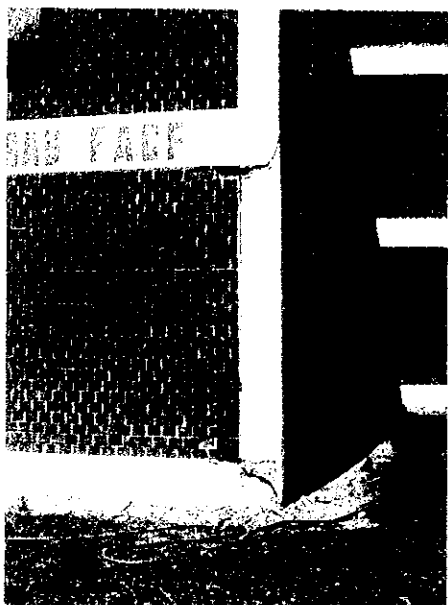
ホルヘ・パサドレ・ケトローマン大学は 14 学部、30 専門学科、8000 人が学ぶ大学である。被害を受けた FACF 校舎は 1996 年築である。南西角柱 1 階柱脚曲げおよび上下端接合部せん断ひび割れが発生している。内柱は上下端に曲げひび割れが発生している (1 階のみ)。

写真 2-3-7-1 壁と柱梁接合部の被害

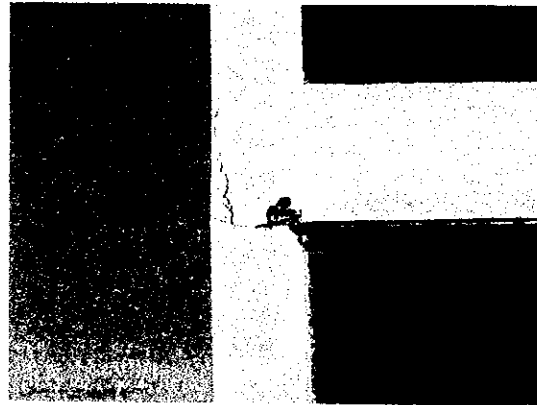
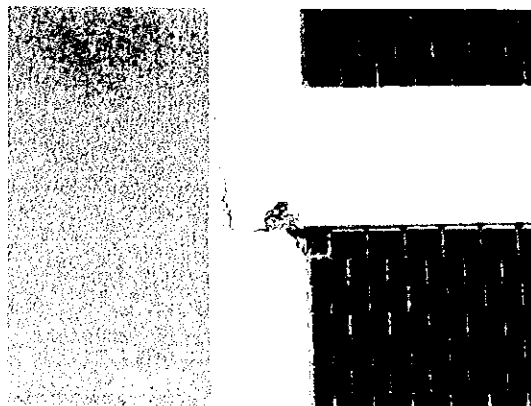
写真 2-3-7-2 柱頭の被害

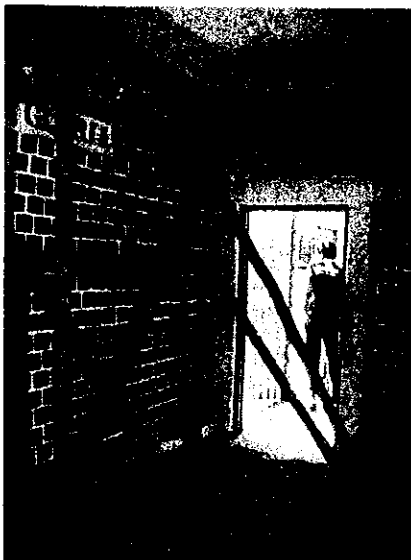
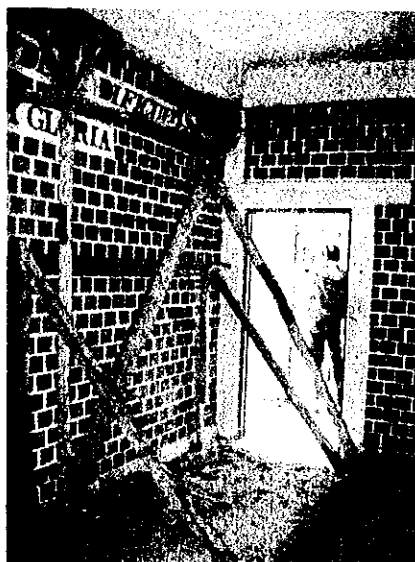
写真 2-3-7-3 被害を受けた壁
応急的支持
