INFORME DE APOYO G
PLAN DE MITIGACION DE DAÑOS DE DESLIZAMIENTO

APOYO-G
PLAN DE MITIGACION DE DAÑOS DE DESLIZAMIENTO

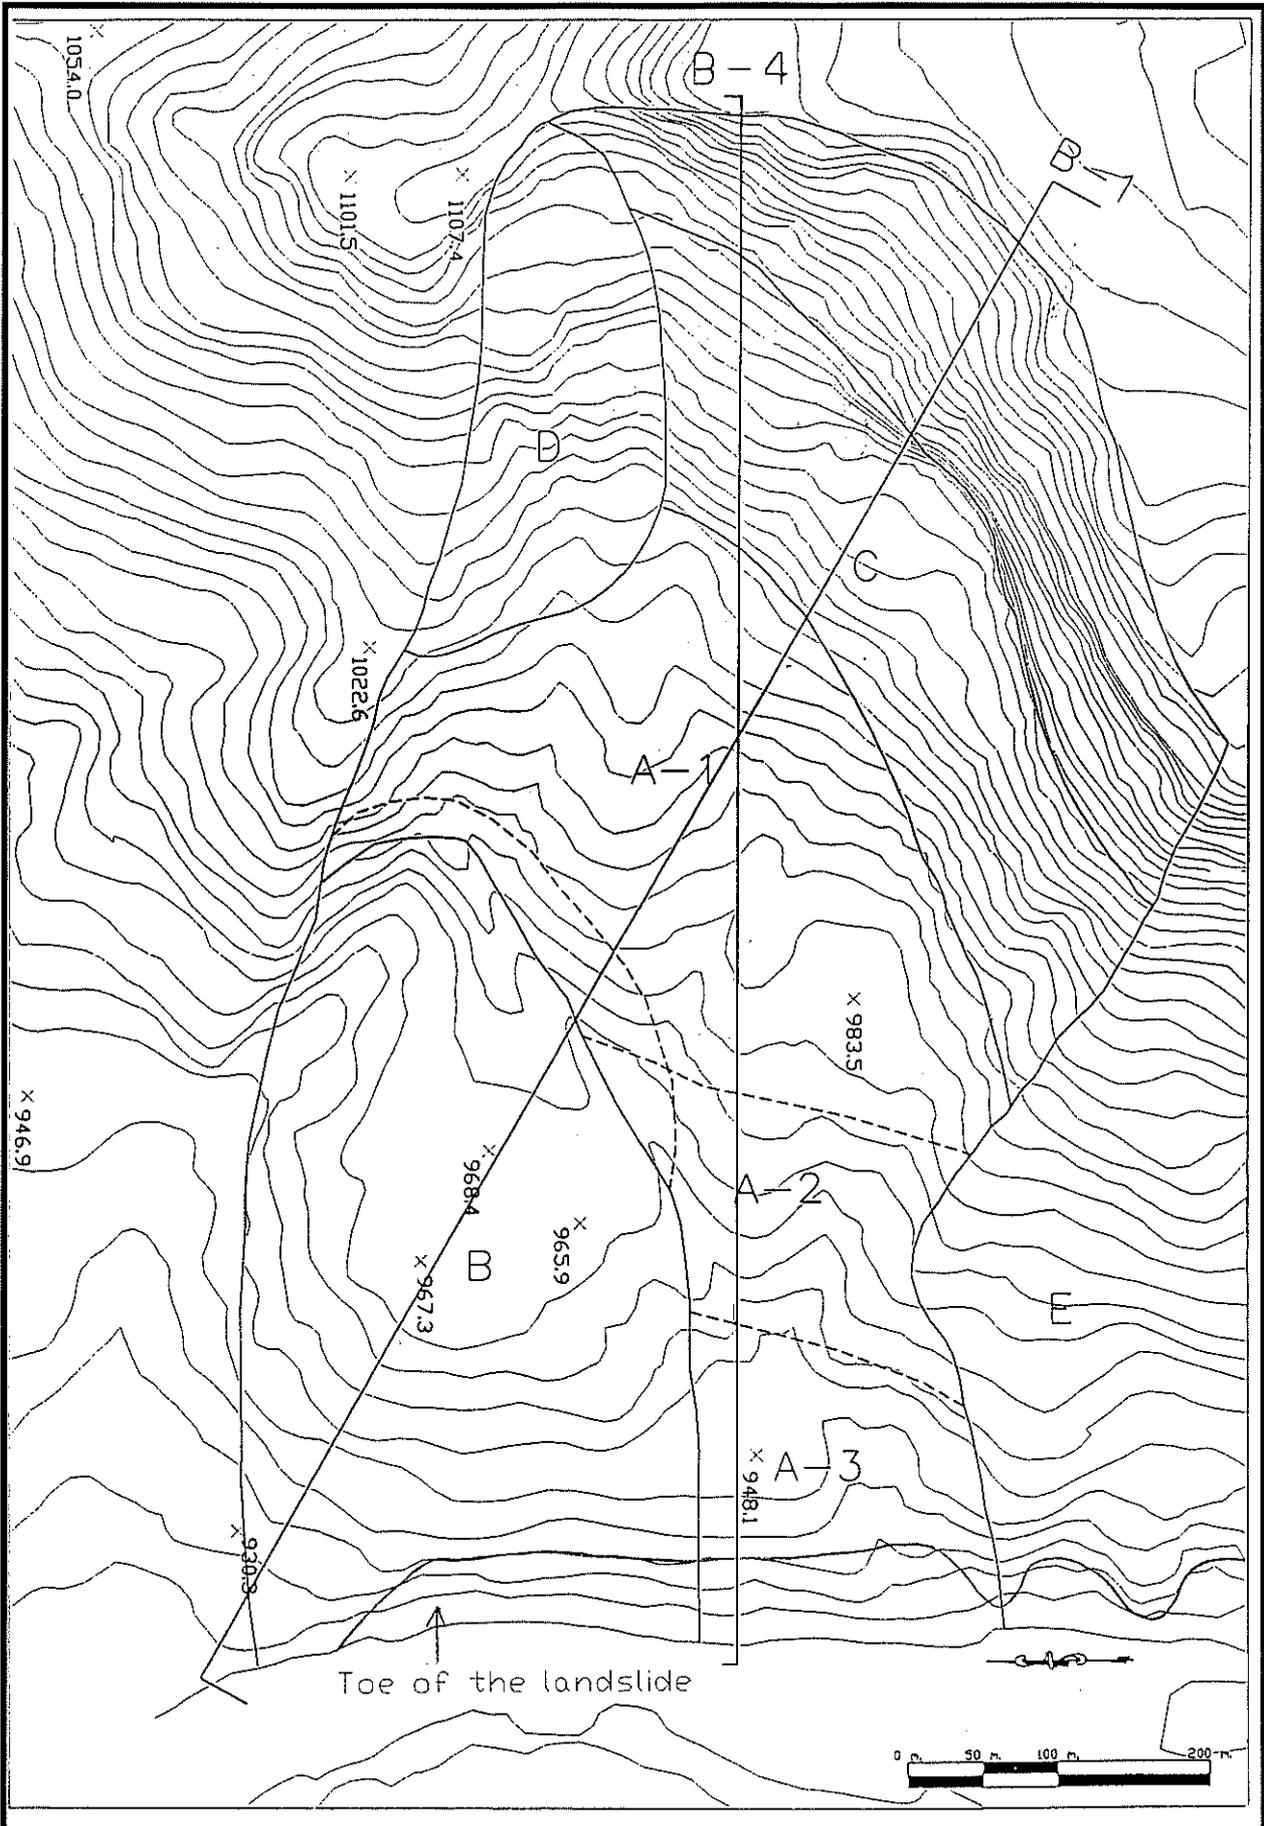
Figura G.2.1

Según la observación de datos topográficos antes y después de los daños causados por el Huracán Mitch, hay diferencia en la elevación a lo largo del límite entre los bloques de deslizamiento A y B (consulte la *Figura G.2.1*). Esto sugiere que hubo movimientos de tierra. La mitad oriental del bloque B está unos 10m más alta, mientras que los bloques A y C son más bajos. Este accidente topográfico puede corresponder a un mecanismo de deslizamiento descrito posteriormente. El bloque C puede todavía estar cambiando su forma como se ha evidenciado por la disipación de agua subterránea, movimientos junto con el bloque A-1 (subordinación), y formación de pequeño barranco.

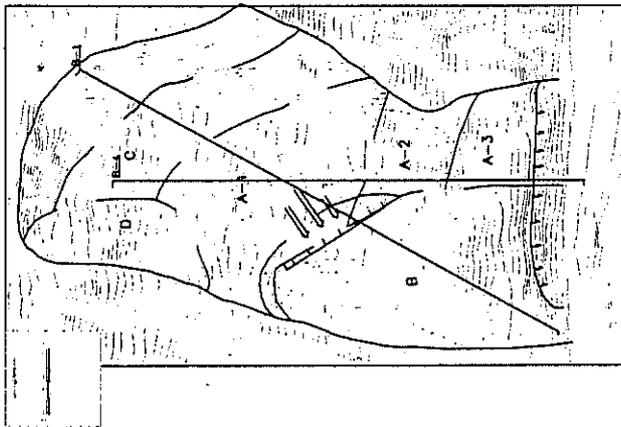
I
When the Hurricane Miche came, the landslide block A-1 began to move toward B block. The landslide block A-1 compressed the block B, then the toe section of block B where confront to the Rio Choluteca began to collapse. This landslide start to obstruct the flow of Rio Choluteca.

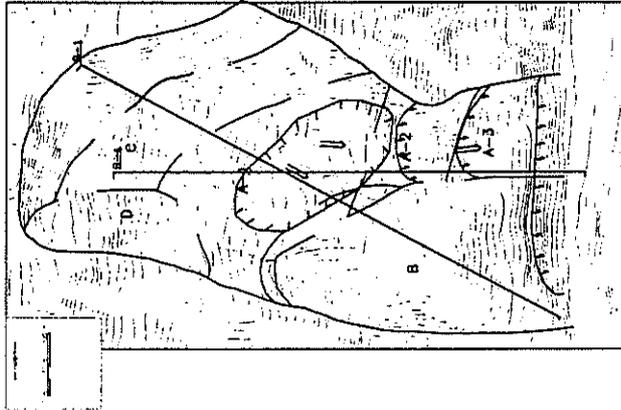
II
The landslide block A-1 changed its movement direction toward the block A-2, the block A-2 pushed the block A-3, the block A-3 slide toward Rio Choluteca. Then the block A-3 began to collapse into Rio Choluteca. The obstruction of river flow began to increase.

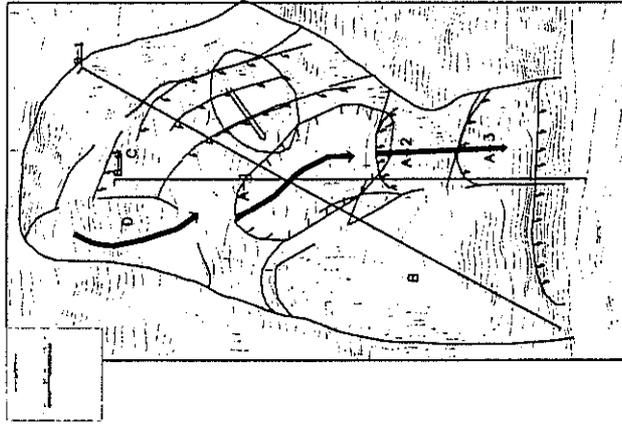
III
The landslide block C began to move to landslide A-1. Mud and Debris flow from block D flows into the Rio Choluteca

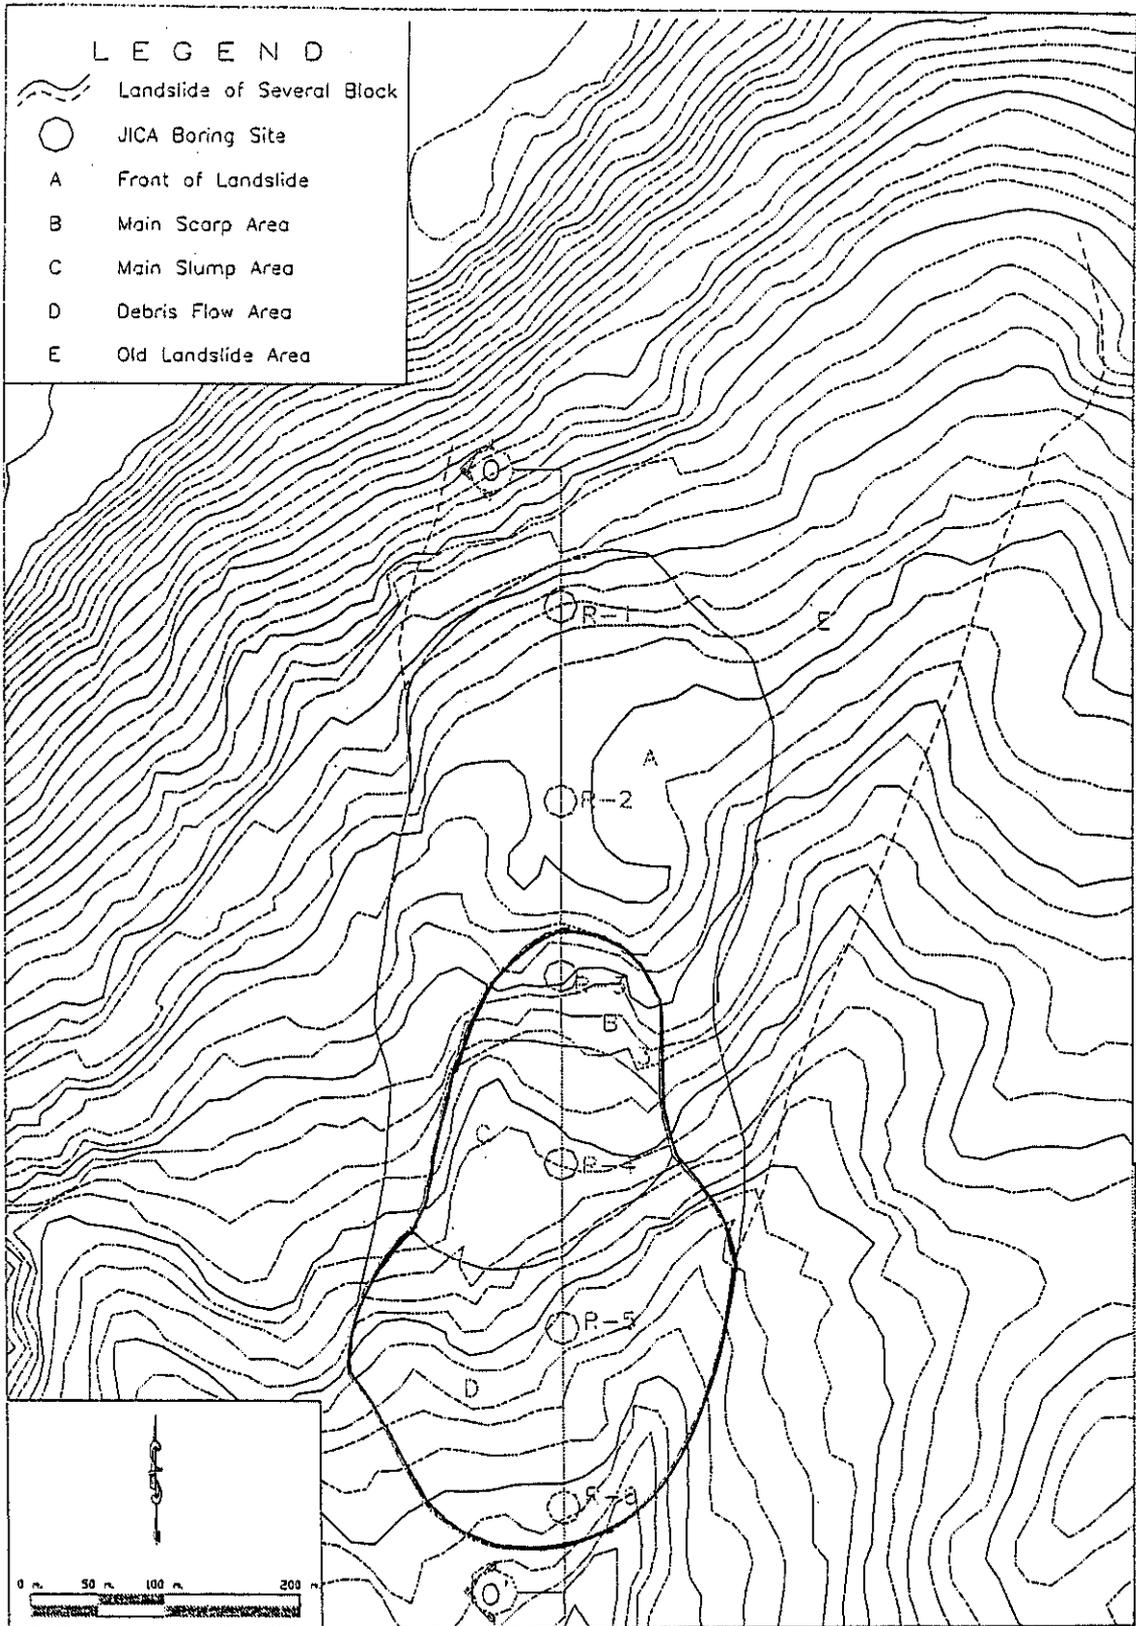
Figura G.3.1

Tal como aparece en la *Figura G.3.1*, el deslizamiento de Barrio El Reparto se divide en (1) bloque E que es un bloque de deslizamiento viejo compuesto de depósitos de escombros derivados del Cerro El Picacho, (2) bloque A saturado con gran cantidad de agua subterránea a

consecuencia del Huracán Mitch, (3) bloque B que es una escarpa en la parte superior del deslizamiento, (4) bloque C que es un bloque de movimiento importante, y (5) bloque D que se movió como un flujo de escombros. Se juzga que el deslizamiento es un tipo típico de deslizamiento de escombros basado en su forma. La geología en la base del deslizamiento se espera que sea una zona erosionada de la Formación del Río Chiquito juzgada por la geología que lo rodea. La mayor parte del bloque de movimiento se compone de depósitos coluviales de riolitas Tmp y tobas. El perfil del área de deslizamiento de Reparto se describe en la *Figura G.3.2*
