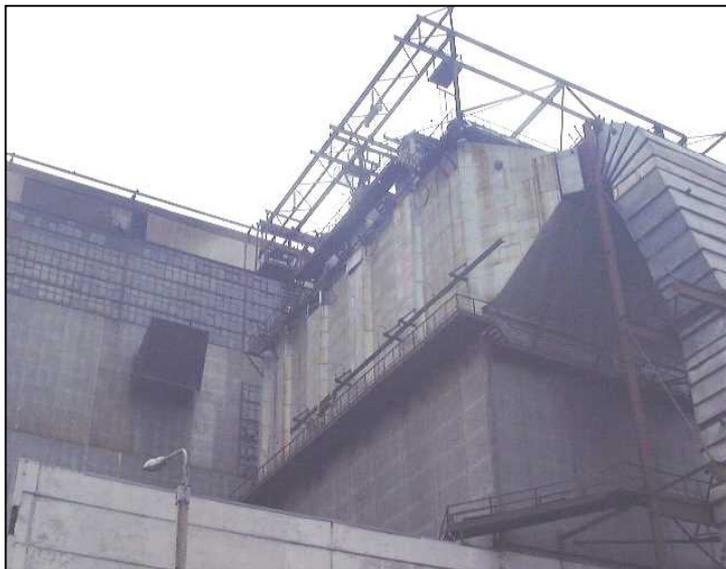
Fig.5.1-1

ESP

- (1) JICA無償援助でESPの補修(植打装置、植打モータ更新、ホッパー下部灰エア移送装置改修)を実施後、一定の集塵効率を維持して運転している。
- (2) 補修部品の手配ができない場合 1,2,3区の補修に4区の部品を使用している。
- (3) ESPの煙道や灰処理設備からの灰リークが発生している。

煙道や灰処理設備のリーク部分の補修を実施する。

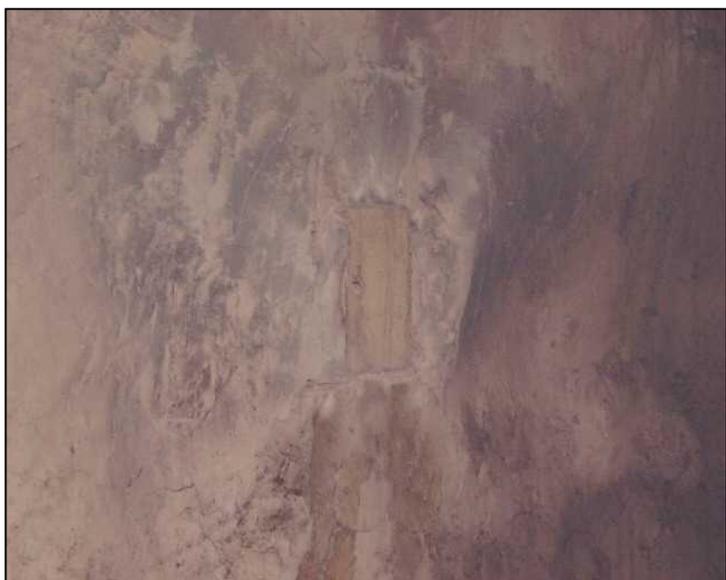
Fig.5.1-2

ボイラーストブロー

- (1) ボイラには当初100台/缶設置されていたが、灰が炉壁に付着しにくいバガヌール炭を多く燃焼していた時期に使用されずに撤去された。
- (2) 今後価格の安いシバオポー炭の使用量が多くなると予想されるが、バガヌール炭に比べて灰が炉壁に付着しやすい。

- (1) 2炭種は同一炭田に属し基本性質は同じであり、シバオポー炭も表層から深部へ掘削が進めば灰性状の改善が期待できる。
- (2) 燃焼状態や灰性状の変化を確認しながらストブローの要否を検討する。

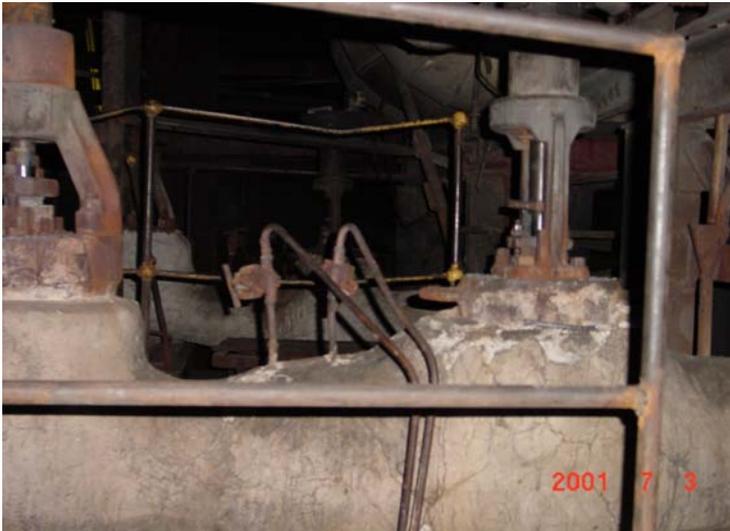
- (1) 補助蒸気起動用減温減圧装置は、 $140 \text{ kg/cm}^2 / 555 \text{ }^\circ\text{C}$ の蒸気を $16 \text{ kg/cm}^2 / 250 \text{ }^\circ\text{C}$ に減温減圧しているが、故障が多くメーカーによるオーバーホールを2年に一度実施している。
- (2) 補助蒸気起動用減温減圧装置は、蒸気リークや調整弁のスティック等の不具合が多発している。

補助蒸気起動用減温減圧装置は、タービン起動前に補助蒸気ヘッダを活かす非常に重要な装置であるため、圧力調整弁、温度調整弁、圧力発信器、圧力指示計、温度発信器、温度指示計、流量発信器、流量指示計、制御装置を一式交換し、信頼性の向上を図る。

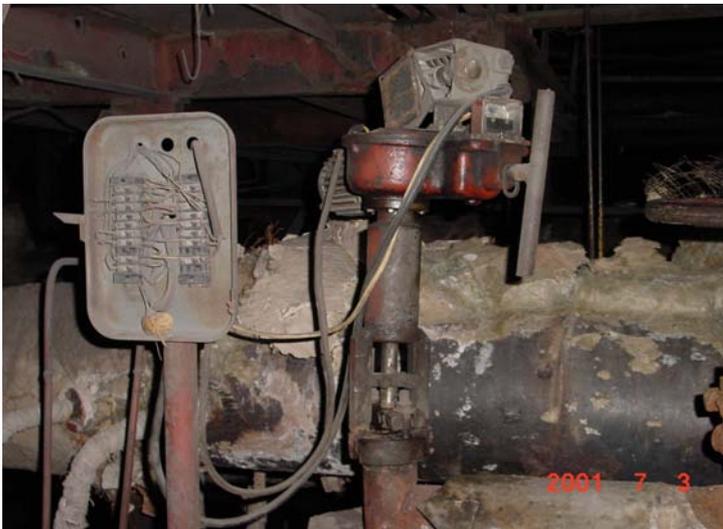
- (1) 補助蒸気減温減圧装置は、オーバーホールを4年に一度実施しているが傷みがひどく蒸気リークや調整弁のスティックが多発している。

補助蒸気減温減圧装置は、タービン停止時(タービン抽気から補助蒸気の供給が出来ない場合)に補助蒸気ヘッダ圧力を維持する重要な装置であるため、圧力調整弁、温度調整弁、圧力発信器、圧力指示計、温度発信器、温度指示計、流量発信器、流量指示計、制御装置を一式交換し、信頼性向上を図る。
