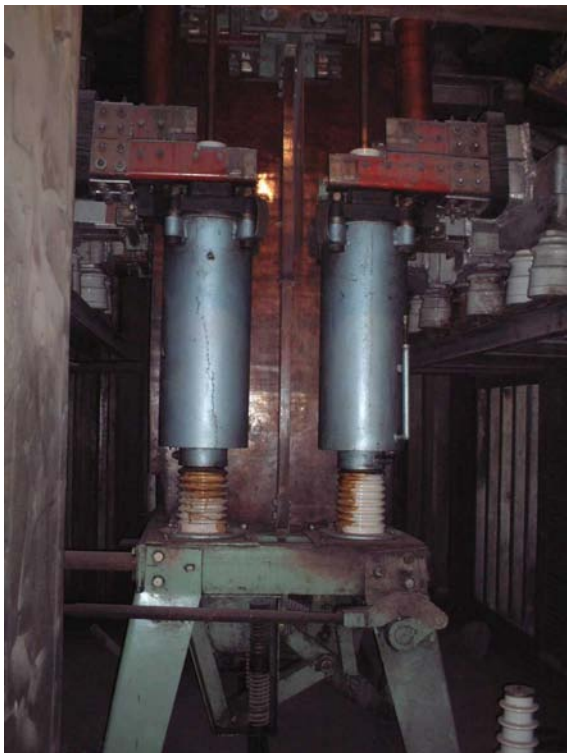
Fig.5.1-23

発電機用高圧開閉装置(10.5kV)

現在の高圧開閉装置は、OCB型であり、古い型式のため予備品の入手不能、遮断事故等の不具合が発生している。

全ての高圧開閉装置をVCB型に新替する。

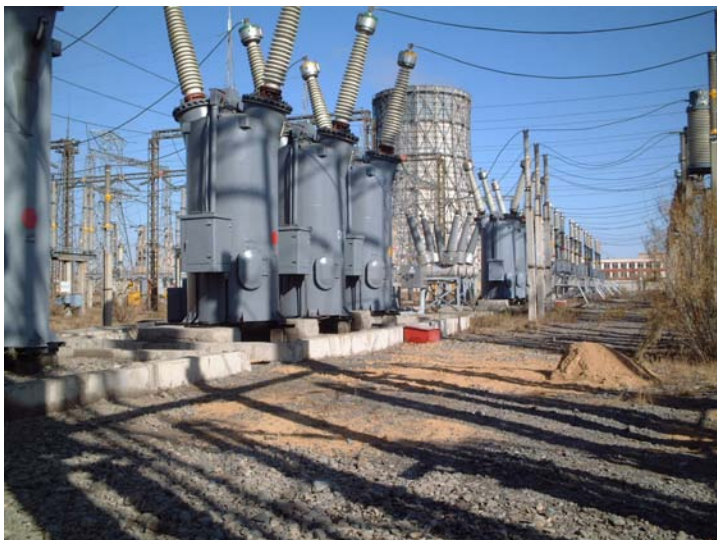
Fig.5.1-24

発電機変圧器用高圧開閉装置(220kV/110kV)

- (1) 現在の発電機変圧器用高圧配開装置は、3相分割OCB型であり、古い型式のため予備品の入手不能である。
- (2) 各相の油量は9トンであり、故障時に油を抜く作業が非常に難しい。
- (3) 碍子の絶縁不良等の不具合が数多く発生している。

全ての発電機変圧器用高圧開閉装置をVCB or GCB型に新替する。

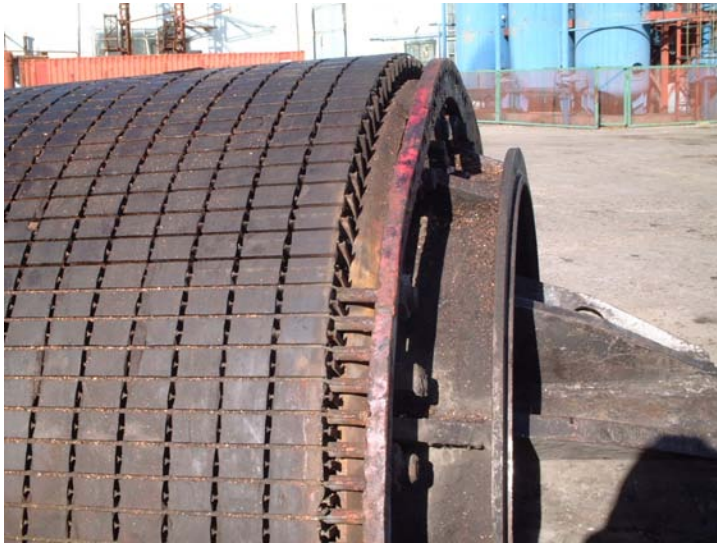
Fig.5.1-25

各種モータ

- (1) 大型補機モータの状況は、Fig.5.1-19に示した通り、老朽化が激しく、運転効率が悪い。

- (1) ミル・PGF等の大型補機のモータは、Phase-Iで更新され、所内動力が大きく削減された。Phase-IIでも同様の効果が期待される。
- (2) 更にFDF, IDFモータの更新により、所内動力の削減が期待される。
- (3) 給水ポンプモータのインバータ化により、所内動力の削減を図る。

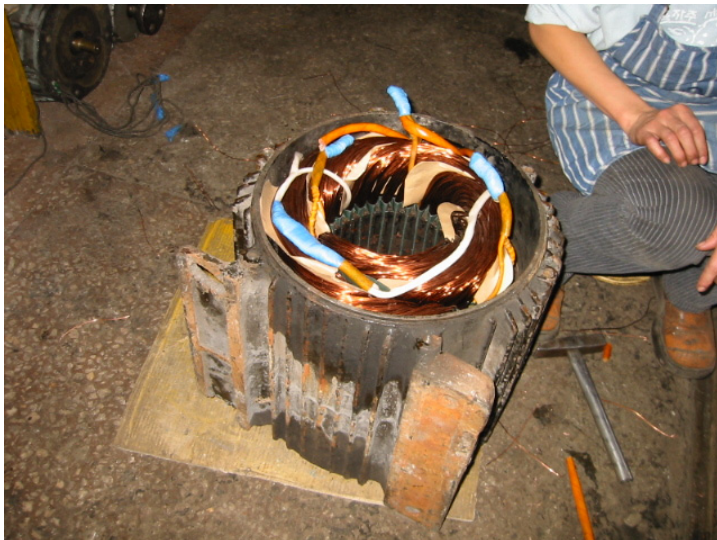
Fig.5.1-26

モータ焼損原因究明と信頼性向上

- (1) モータ焼損事故が頻繁に発生している。
- (2) 発電所工場にて、手作業でモータ修理作業を実施している。
- (3) 日本の第2次無償援助でモータ巻線装置を導入した。

- (1) 2000年のモータ焼損原因とその対策をTable 5.1-2 (P5.1-25)に示す。
- (2) 対策について要約すると、修理の品質の向上とモータ設置箇所の周囲環境の改善が挙げられる。
