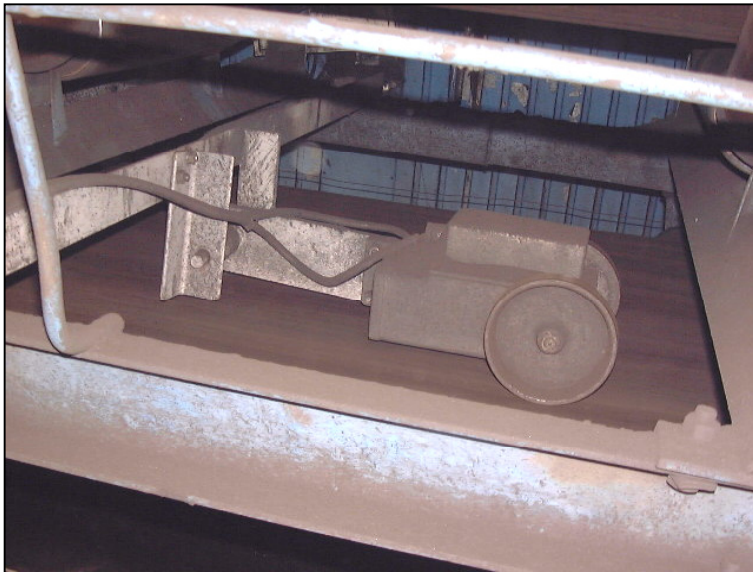
Fig.5.1-27

**補修対象設備****コンベヤ石炭計量器**

- (1) 日本の無償援助によるコンベヤ石炭計量器が、貯炭場～バンカへの払出ラインに設置されている。
- (2) 石炭受入量は貨車スケールで計量している。
- (3) 受入直送ラインには計量器がない。

貯炭場の受入と直送ラインにも石炭計量器を設置し、石炭受払量を正確に把握できるようにする。

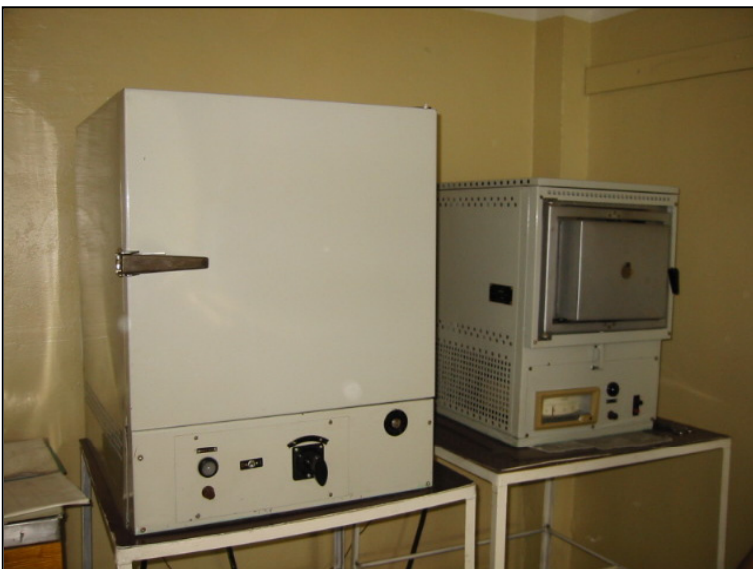
Fig.5.1-28

**補修対象設備****石炭分析装置**

- (1) 燃料運転課が石炭受入時に石炭のサンプリング及び分析(カロリー、灰分、湿分)を行っている。
- (2) 払出しは、24時間毎の石炭分析を行っている。
- (3) 現在使用している石炭分析装置は旧式である。炭鉱には日本の援助で最新式が導入された。

第三者分析機関のないモンゴルでは、旧型の機械による分析データは信頼性を疑われる恐れがあるため、最新式のものに更新し、分析作業の信頼性確保を図る。

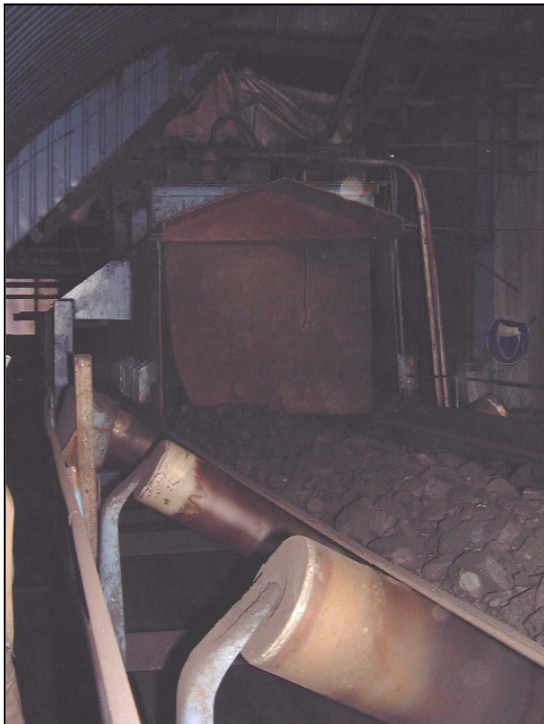
Fig.5.1-29

No.3, No.4コンベヤ用TV監視システム

- (1) 自然発火しやすい褐炭を使用しており、各直毎にコンベヤ上の石炭の状況を確認するためにパトロールを実施している。
- (2) 乗り継ぎシュート部の集塵や散水を行っているが、作業環境は非常に悪い。
- (3) 冬季は気温が低下するので、現場パトロール員の負担になっている。

特に作業環境が悪いNo.3, No.4コンベヤに監視カメラを設置し、落炭や火災の遠隔監視を行う。

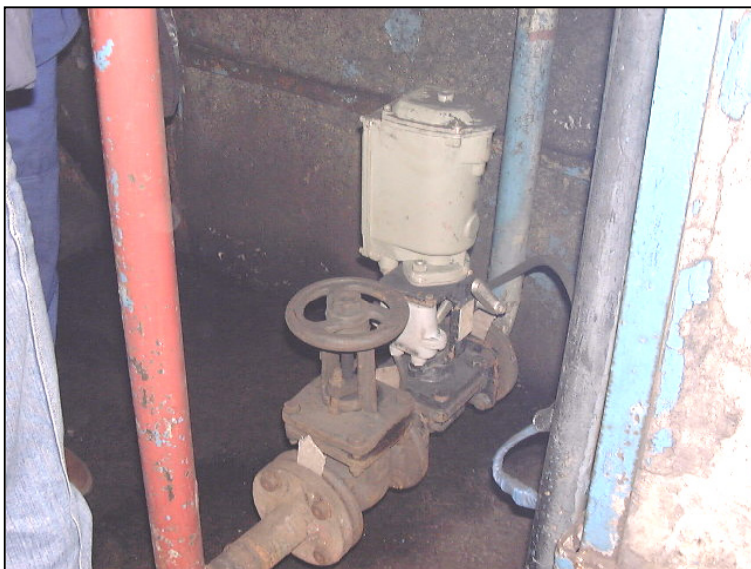
Fig.5.1-30

消火システム

自然発火した石炭の消火用にコンベヤ上の石炭に散水可能な自動弁が設置されているが、故障しており、手動弁で対応している。

保安対策として、消火栓、熱感知器、現場警報装置を設置する。

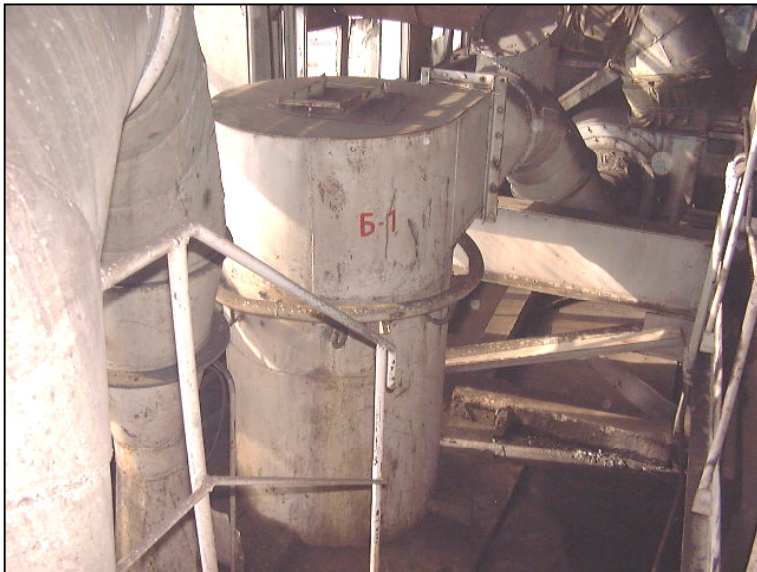
Fig.5.1-31

湿式集塵器

乗り継ぎシュートの集塵用湿式集塵装置は現在特に問題は発生していないが、内部は常時湿潤状態であり、腐食が進行している。

湿式集塵器を更新する。

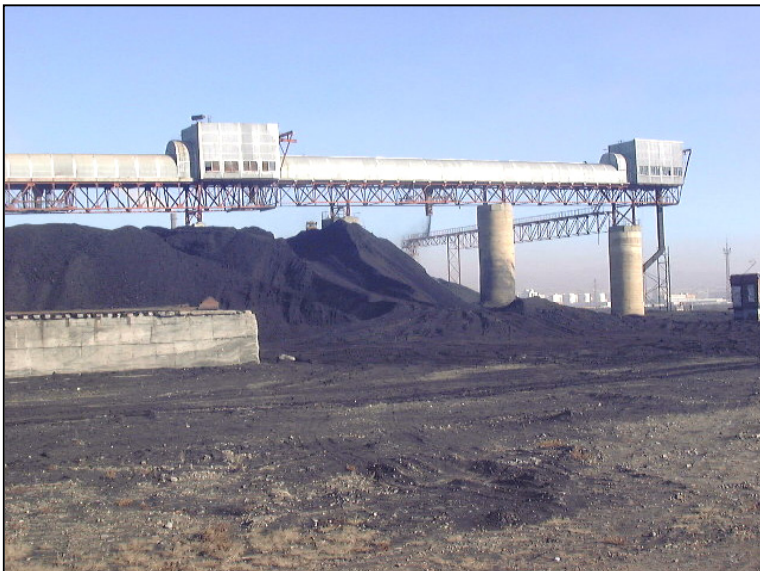
Fig.5.1-32

ブルドーザー

- (1) 現在18台のブルドーザーが稼動しているが老朽化している。
- (2) 褐炭の自然発火防止には転圧が必要不可欠であるが、転圧が不十分なため、貯炭場内部が発火している。

- (1) 転圧効果の大きい大型ブルドーザーに更新する。(燃料運転課は燃料費削減の観点から電気式を希望している)
- (2) 貯炭場における温度上昇対策をEx 5.1-3(5.1-28)に紹介する。
