## 6.2.4 燃料管理

## 6.2.6 安全衛生管理

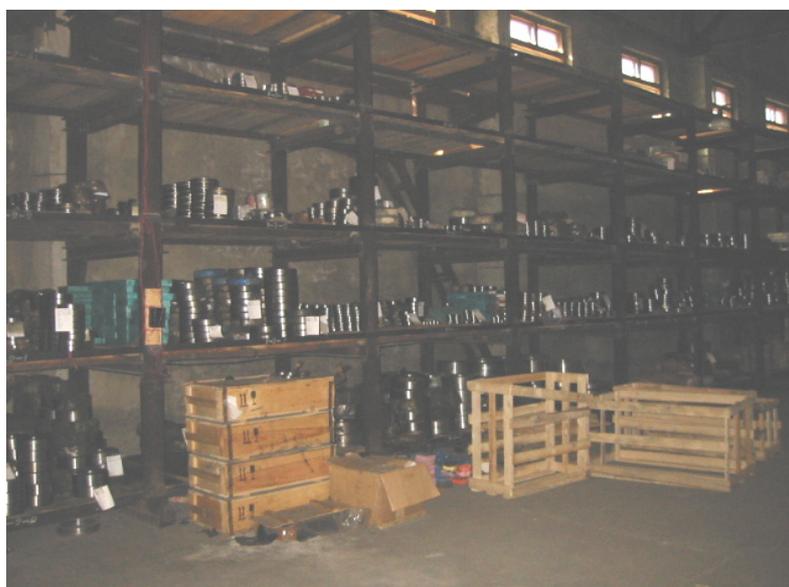
Fig. 6.2-6 予備品倉庫の管理状況

TES4 の現状	改善策
<p><b>(予備品の数量管理)</b></p> <ul style="list-style-type: none"> <li>• TES4 には供給部が管理する発電所倉庫と運転各課が管理する予備品倉庫がある。</li> <li>• 運転各課の予備品倉庫には、安全带等の安全用具と溶接器等の補修機材が保管されており、ほとんど工具倉庫の様相である。</li> </ul>	<ul style="list-style-type: none"> <li>• 運転各課の予備品を集約し、発電所倉庫にまとめて保管する。</li> <li>• 運転各課の倉庫には、日常補修で頻繁に使用する消耗品を保管する。</li> <li>• 保管する予備品・消耗品リストを作成し、運転各課（組織見直し後は補修部）が責任を持って管理する。</li> </ul>
<p><b>(棚卸資産管理)</b></p> <ul style="list-style-type: none"> <li>• 日本の無償援助により、予備品倉庫のタグシステムが導入され、倉庫は比較的きれいに整理整頓されている。Fig. 6.2-6 予備品倉庫の管理状況を示す。</li> <li>• 棚卸資産管理は、調達部が行っており、年2回（6月、12月）に経理部立会いの下、棚卸を実施している。</li> </ul>	<ul style="list-style-type: none"> <li>• 棚卸資産管理の目的を認識し、台帳管理を徹底する。</li> <li>• 予備品の性質に応じた適正数量の見直しを行い、最低限の予備品を保有する。</li> </ul>

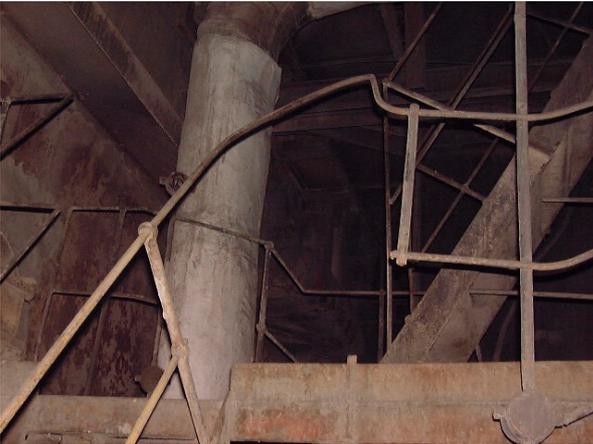
<ul style="list-style-type: none"> <li>● 手摺が壊れている箇所が多く見られる。全ての故障箇所をチェックし、早急に補修を行う。</li> <li>● 早急な補修が困難である場合は、転落防止のため、危険表示を行う。</li> </ul>

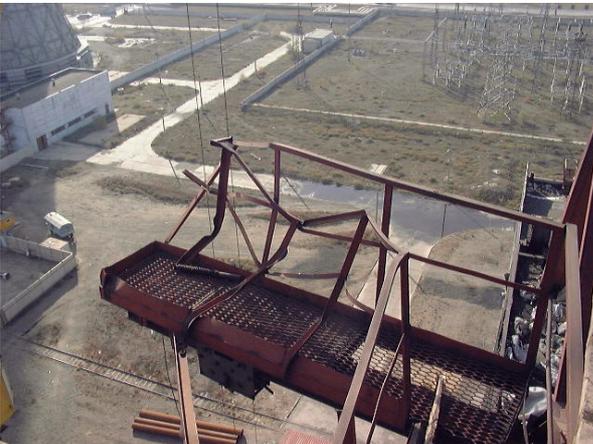
<ul style="list-style-type: none"> <li>● ボイラ棟の屋外歩廊の手摺が壊れていて、大変に危険である。</li> <li>● 早急に補修を行うか、立入り禁止にすべきである。</li> </ul>

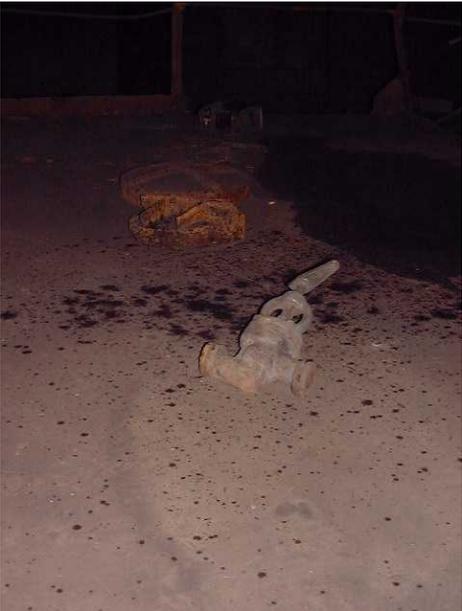
<ul style="list-style-type: none"> <li>● バルブなど、このように放置された機材が発電所内のあちこちに見られた。</li> <li>● 廃材は、決められた場所に集め、適切に処分する。</li> <li>● 現場に補修機材の仮置きをする場合は、作業員以外の人が入ってこないように表示板等（管理／作業内容・保管／作業期間・管理／作業責任者）の掲示を行なう。</li> </ul>
