第5章

送変配電設備の現状と問題点 ならびにリハビリ案

5.1 Dar es Salaam の現状と問題点、リハビリ案

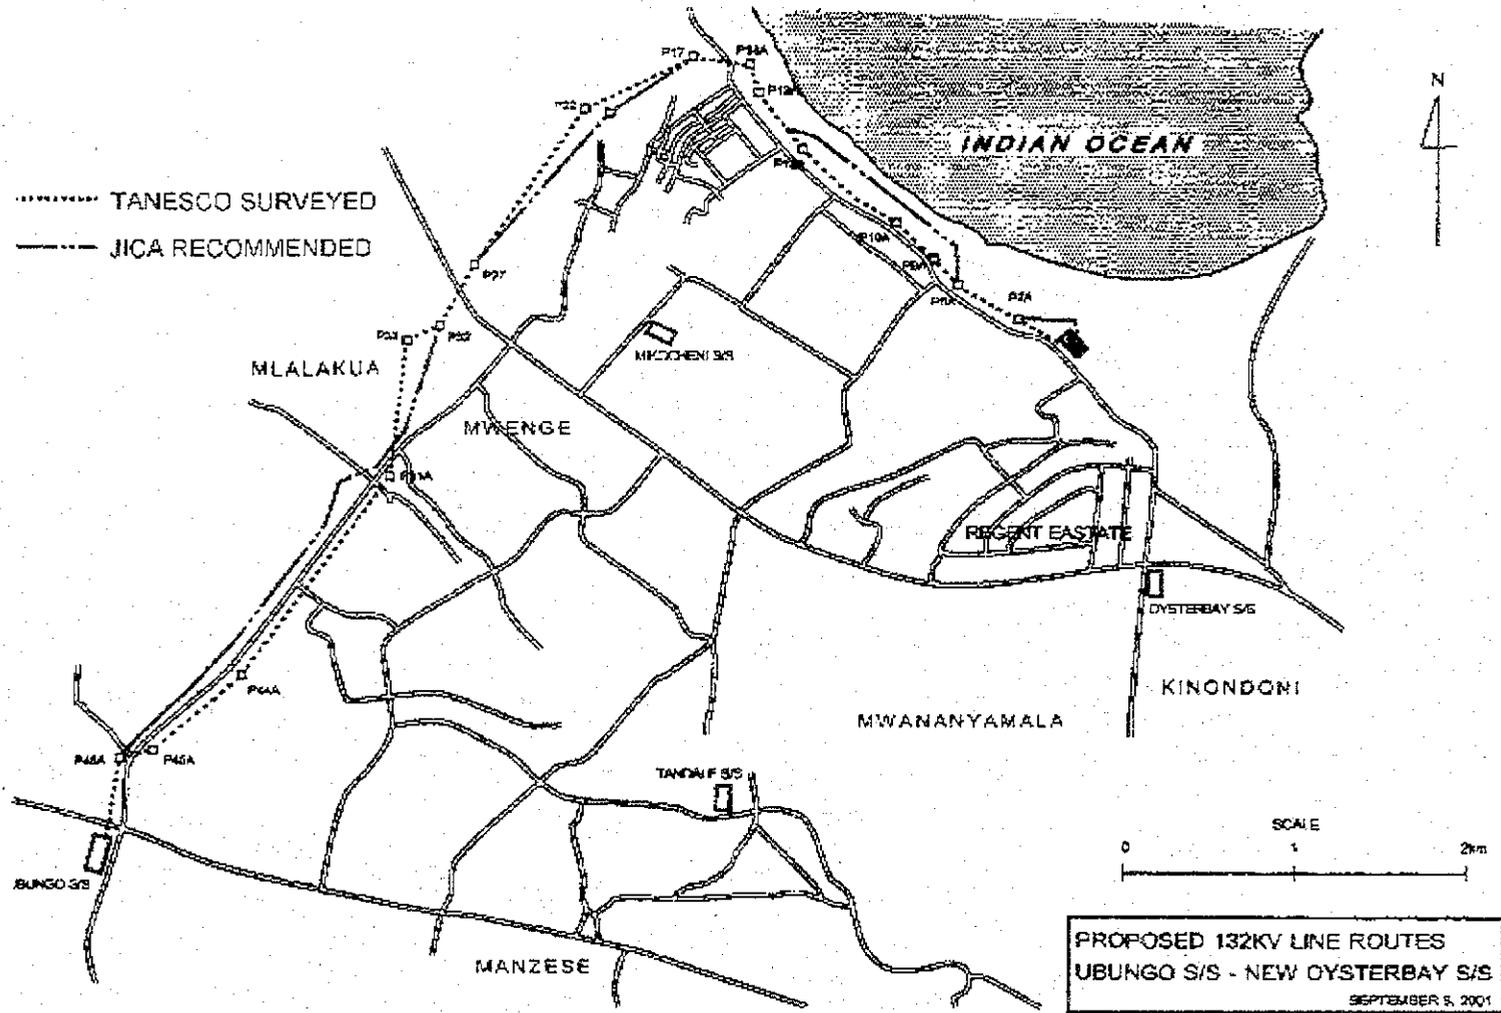
Fig.5.1.1 132kV 送電線予定ルート図(Ubungo S/S ~ New Oysterbay S/S)

TANESCO 送電線ルート案に対し、JICA 調査団より次の通りコメントを行い、当方が推奨するルートを示した(Fig.5.1.1 参照)。

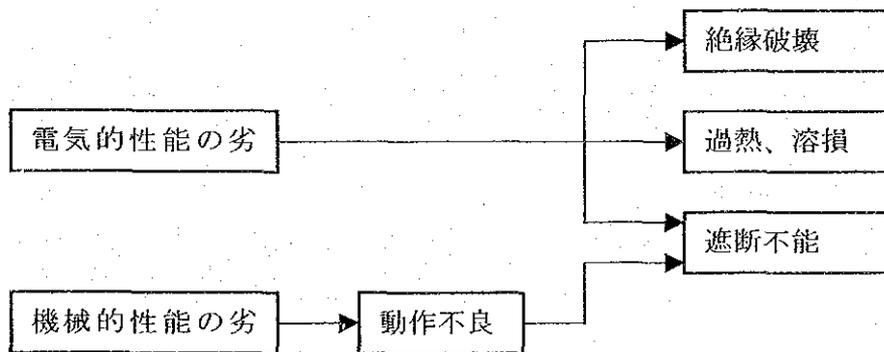
Fig. 5.1.2 遮断器の劣化

遮断器の劣化には、定常時及び雷撃事故の大地間耐電圧及び、遮断器本来の役目である事故除去時の過渡回復電圧等に対する極間絶縁性能や、長期間通電による熱的要因及び事故除去時のアークエネルギーによる遮断部の消耗が主要因となる通電性能の低下など、電氣的性能の劣化が考えられる。

電氣的劣化が進行すると、最悪の場合には、過熱、遮断不能、絶縁破壊などをひきおこし、遮断器の役割を果たせなくなり、この原因による波及事故で健全な設備も損壊、火災など極めて重大な事故を発生させることとなる。

機械的劣化の場合は、操作不能及び操作機械力の不足による操作速度の低下、操作トルク不足等が考えられ、遮断コック外に必要な機械力が与えられなくなり、結果的には、電氣的劣化と同様な極めて重大な事故を発生させることとなる。

電氣的劣化と機械的劣化な不具合と想定される障害を以下に図示する。

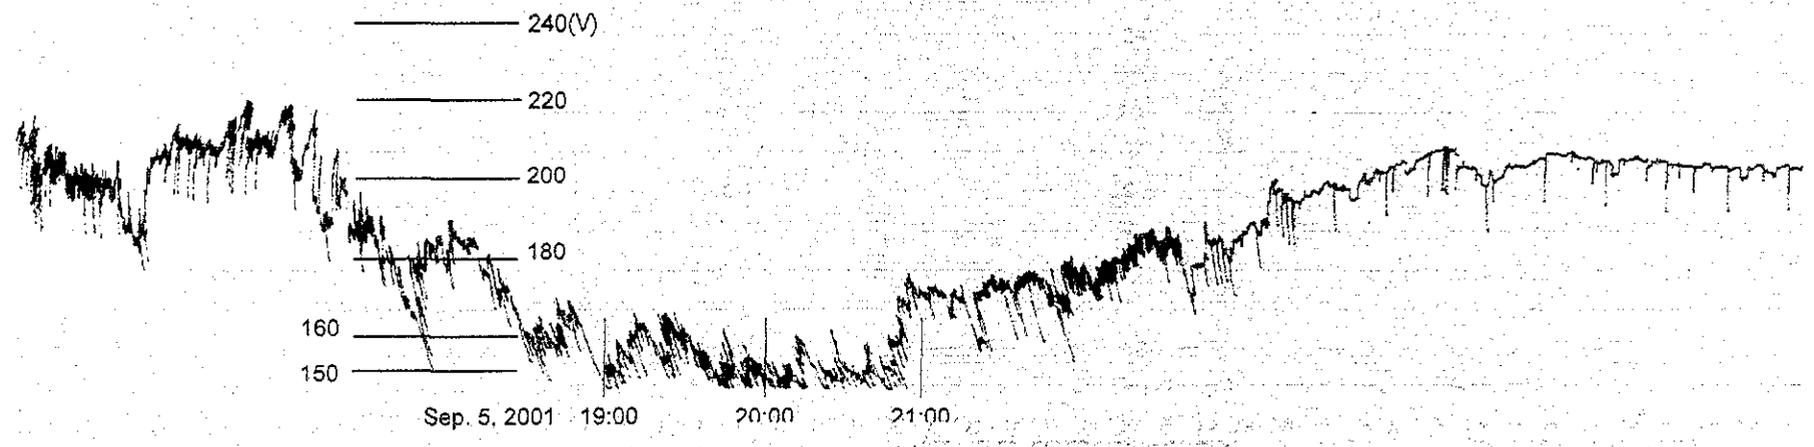
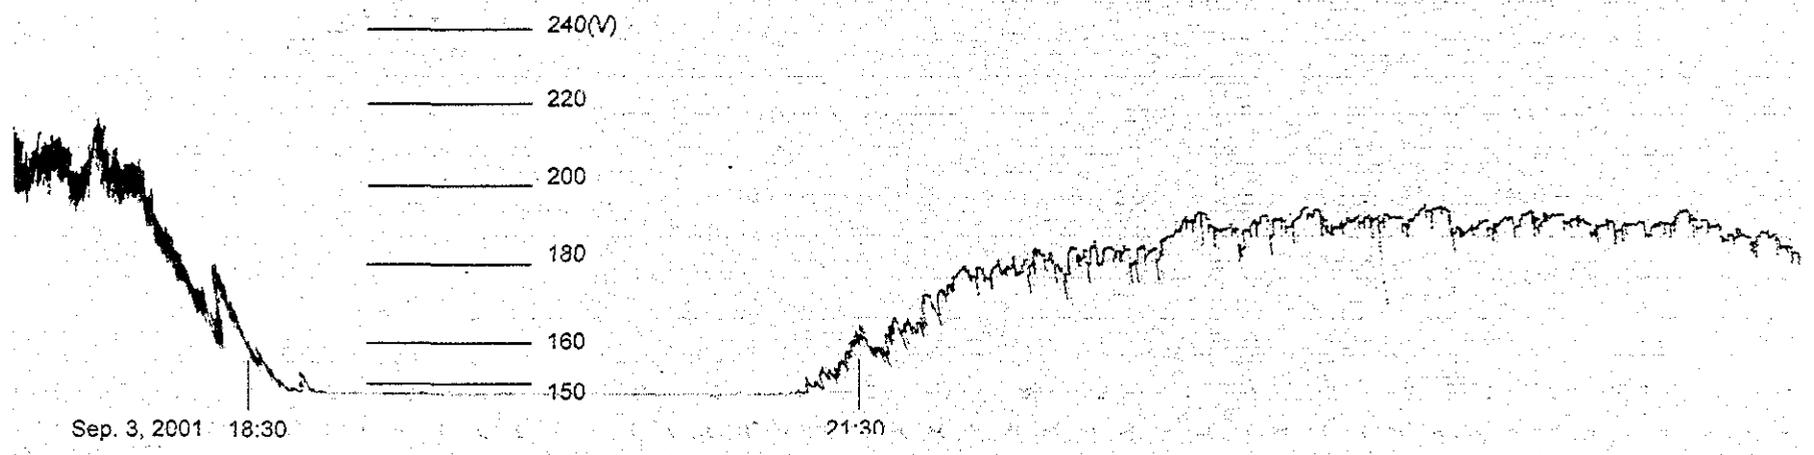
Fig.5.1.3 電圧測定記録

電圧測定記録-1 (Mbezi S/S 近傍の民家にて測定)

電圧測定記録-2 (Yombo Vituka 地区の民家にて測定)

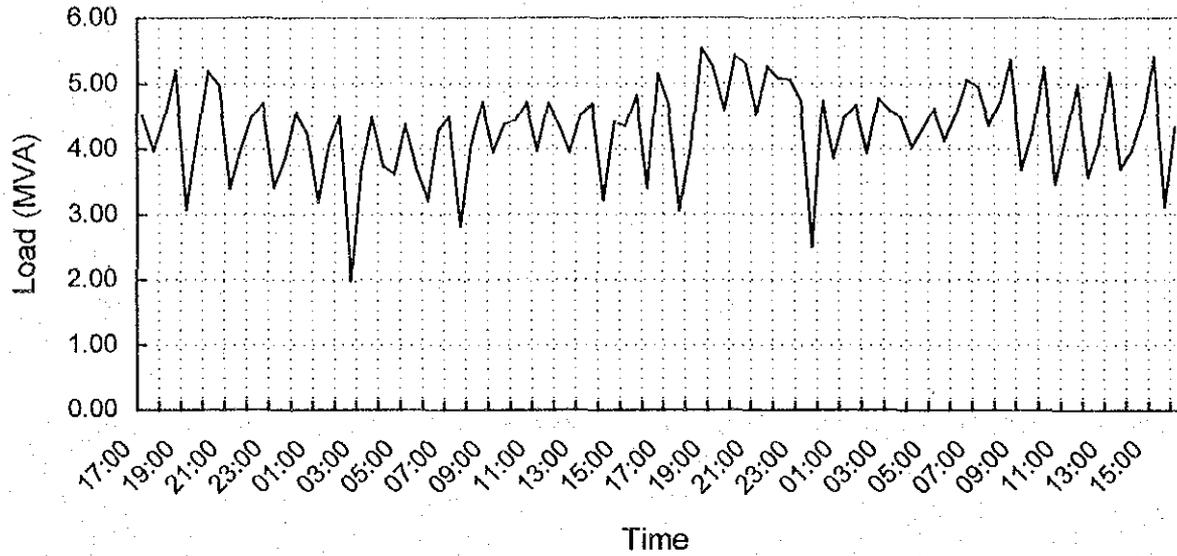
Fig.5.1.5 Mikocheni S/S M4 フェーダー (11kV) 負荷測定記録

1986年に日本の援助で建設された Mikocheni S/S は、故障もなく順調に供給を続けてきたが、近隣に工場進出が相次いだため負荷が急増して過負荷状態にある。既設の敷地内にあるスペースを利用して主変圧器の増設を計画することが必要である。

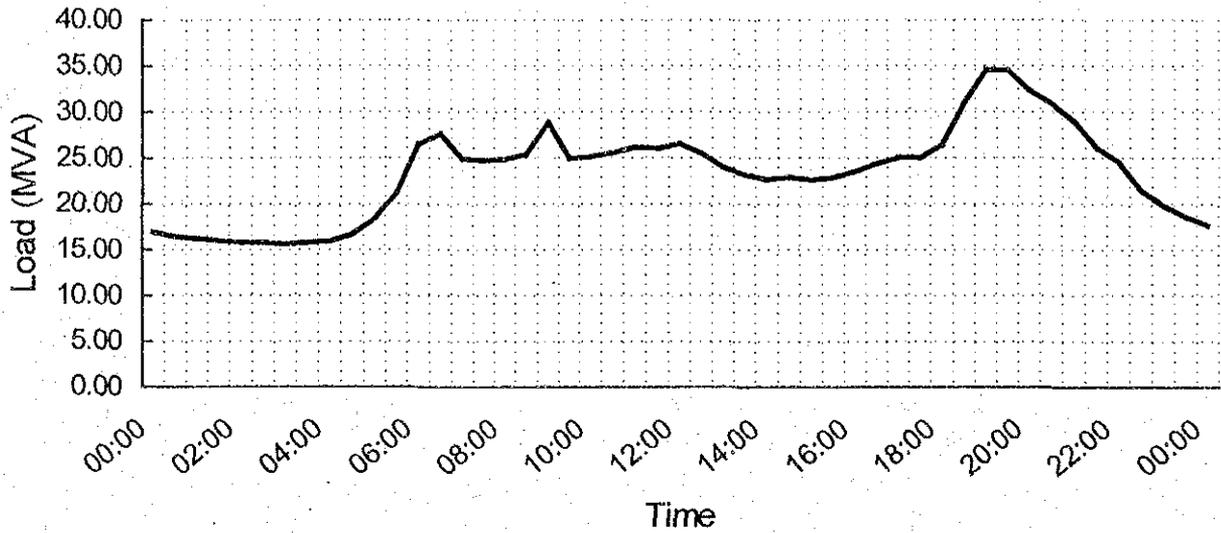
Fig.5.2.1 Njiro S/S 33kV フィーダー負荷測定記録

Arusha 地区において Njiro S/S、Mt. Meru S/S および Unga LTD S/S で負荷測定を行った。測定の結果を Fig.5.2.1~Fig.5.2.3 に示した。Arusha 地域の配電設備の現状と問題点は、前項 5.1.3 に述べた通りである。

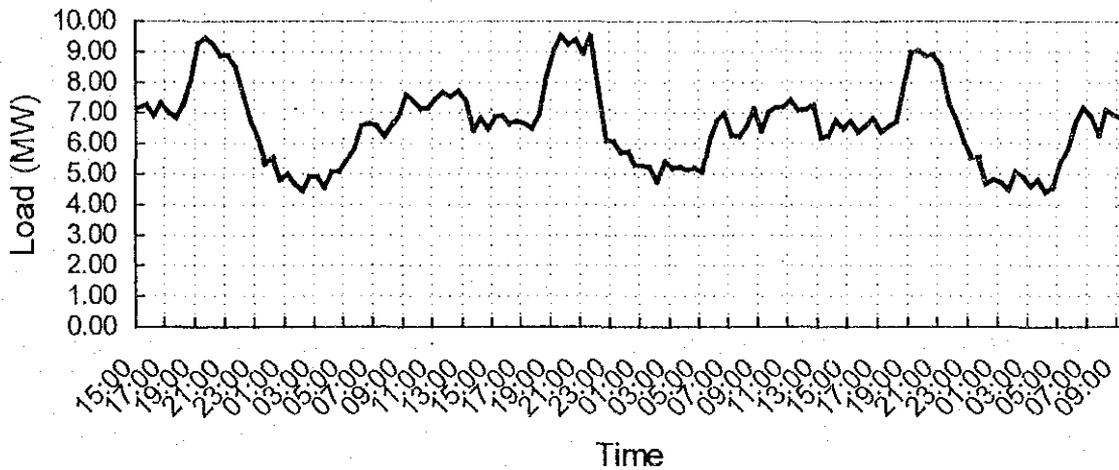
Fig.5.3.1 Boma Mbuzi S/S 負荷測定記録

Moshi 地区において Boma Mbuzi S/S と Trade School S/S で負荷測定を行った。測定の結果を Fig.5.3.1 および Fig.5.3.2 に示した。Moshi 地域の配電設備の現状と問題点は、前項 5.1.3 に述べた通りである。

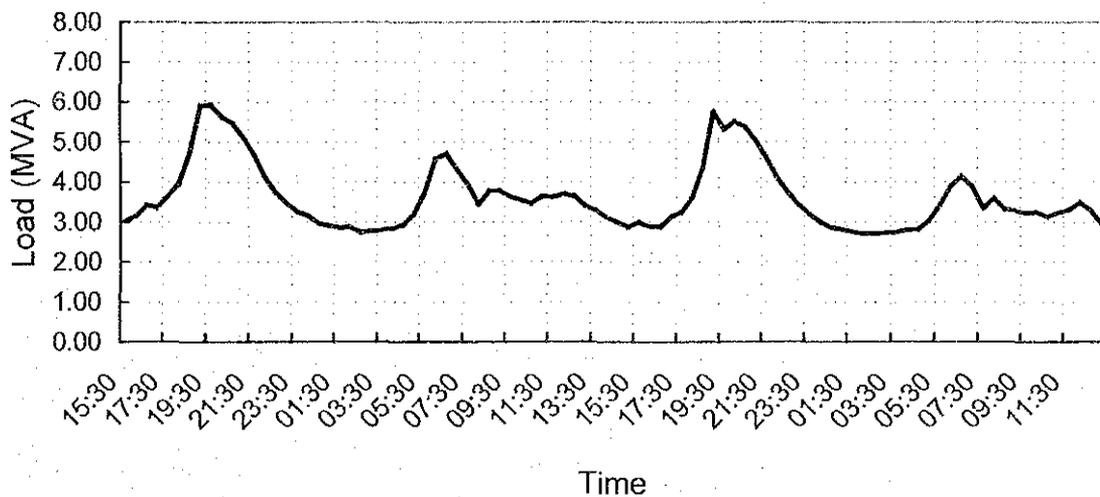
Fig.5.3.2 Trade School S/S 負荷測定記録

Trade School S/Sについては、機器の老朽化が著しいのに加え、変圧器が焼損事故を起こした。また屋外の油遮断器も老朽化しており、著しく信頼度に欠けるものとなっている。さらに、Trade School S/Sは、その位置関係から今後は、Moshi地区の33kV系統拡張の要となることから、更新に合わせ敷地の拡張をも含む、抜本的な整備を行う必要がある。
