第3章 橋梁分野

3-1 橋梁分野の現状、問題点、ニーズ

3-6 写真

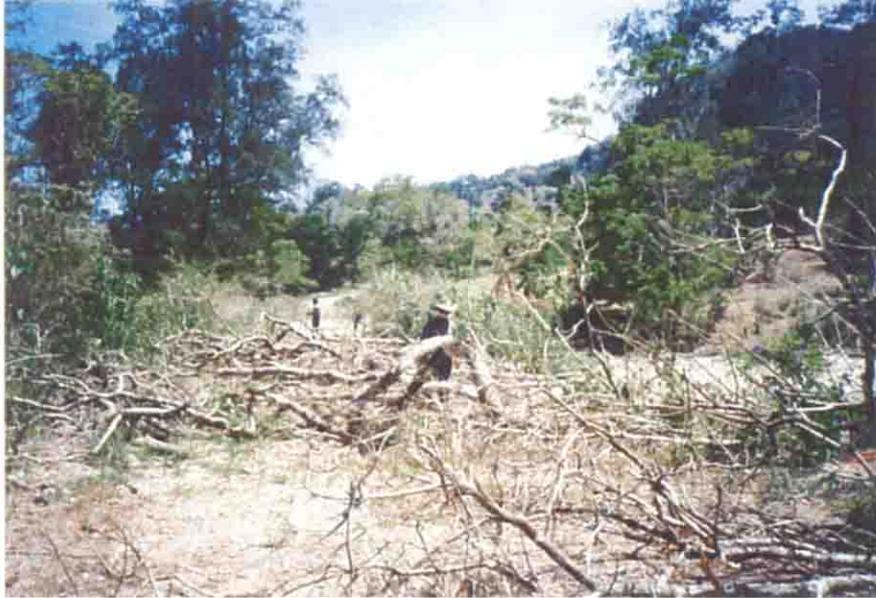
Bridge Name	Lihulo	Location	Iliomar	S:	8° 43.900'
				E:	126° 48.387'

Description: Approach Road from Los Palos side. Road is blocked by woods

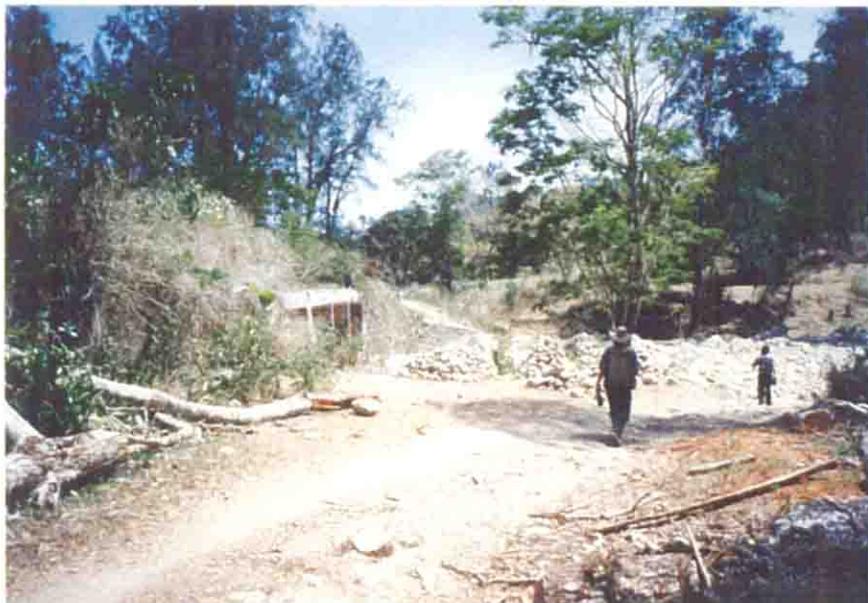
Description: Detour alongside the bridge

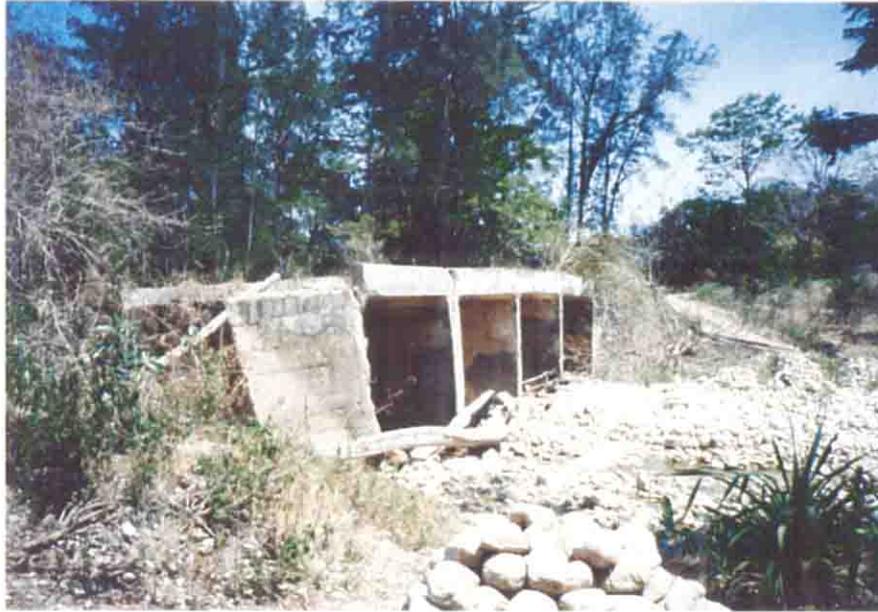
Description: Upper side of the Bridge

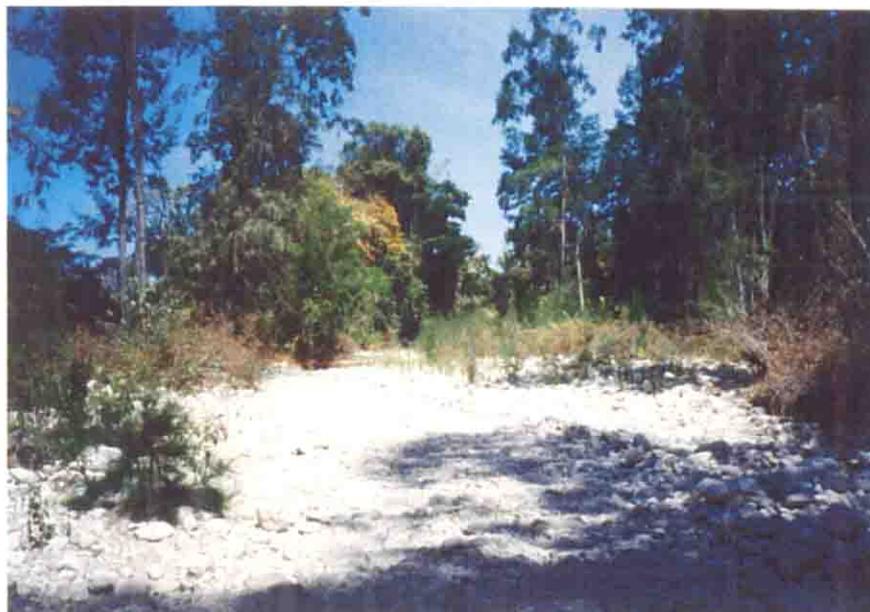
Bridge Name	Maumaa	Location	Iliomar	S:	8° 44.556'
				E:	126° 46.068'

Description: Existing road on the river bed

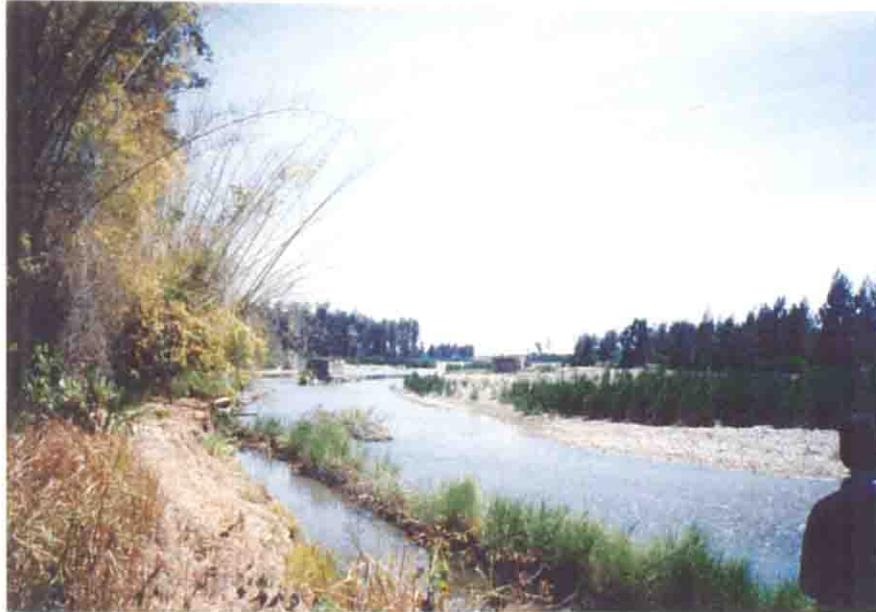
Bridge Name	Irabere	Location	Iliomar	S:	8° 44.375'
				E:	126° 44.234'

Description: Perspective of the existing Abutment and pier of Irabere bridge.
(Note: Approach road at Los Palos side not yet opened)

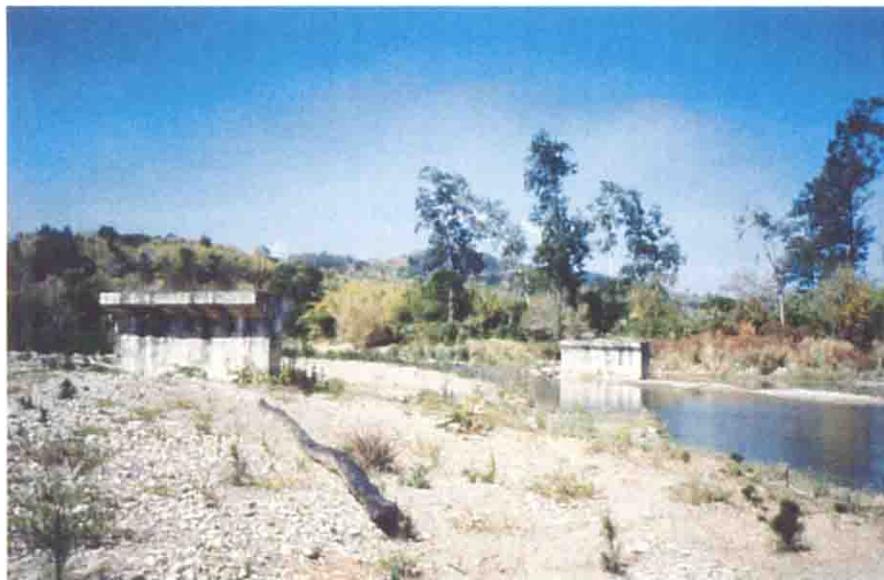
Description: Lower side view of existing abutment constructed by Indonesia

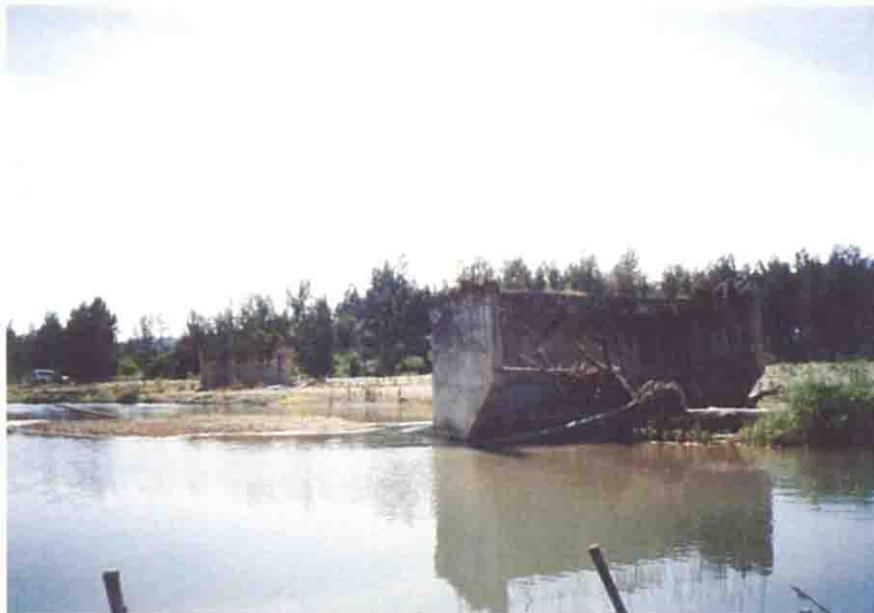
Description: Lower side view of existing abutment and Pier constructed by Indonesia

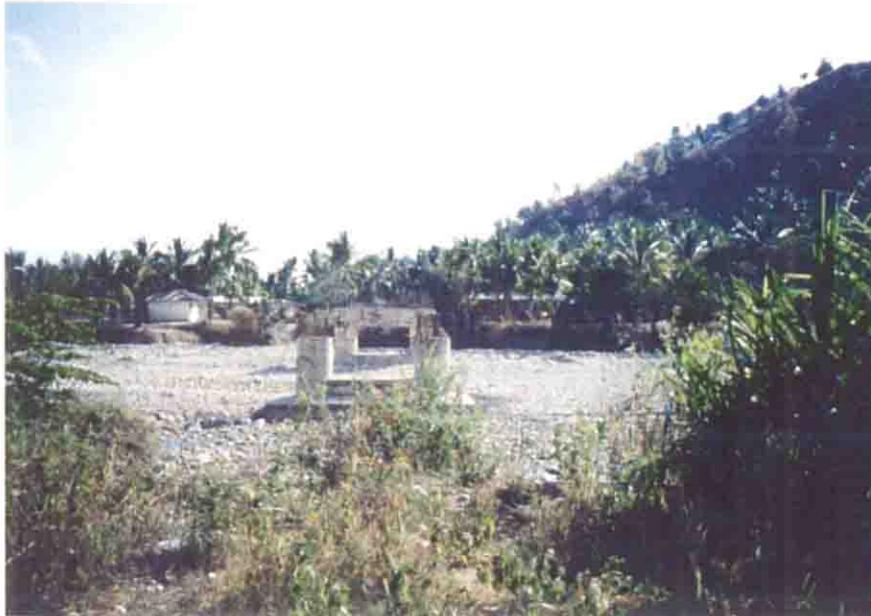
Bridge Name	Bebui	Location	Uatorari	S:	8° 47.673'
				E:	126° 33.502'

Description: Existing pier constructed by Indonesia from the point of view of Los Palos side

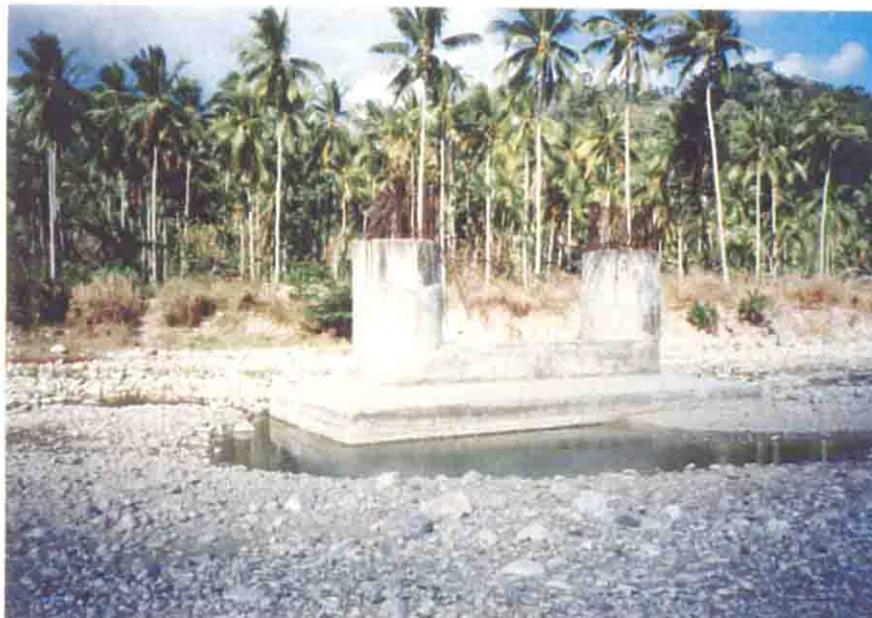
Description: Existing pier and pile cap

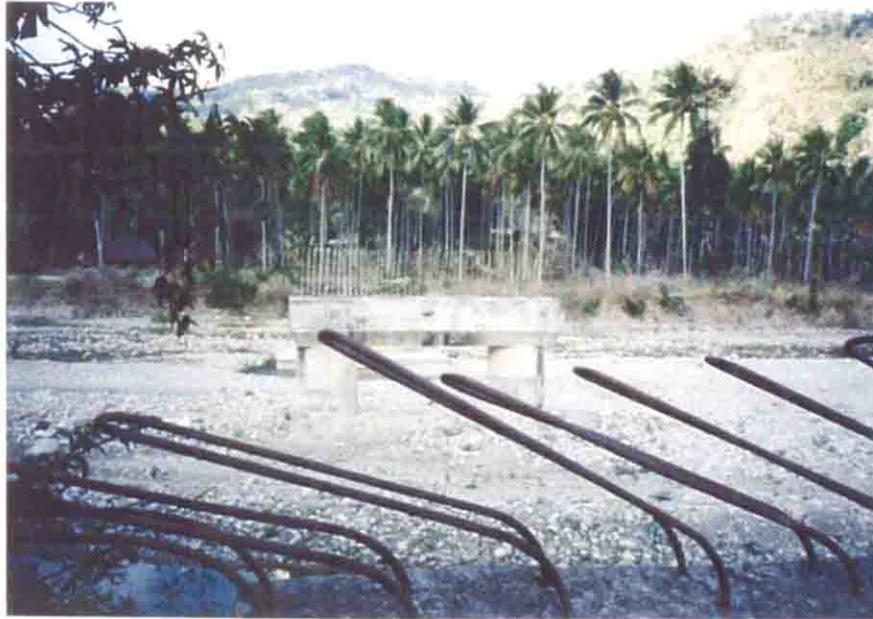
Bridge Name	Bebui	Location	Uatorari	S:	8° 47.673'
				E:	126° 33.502'

Description: View of approach road at Los Palos side
(Note: Approach road at Los Palos side is not yet opened.)

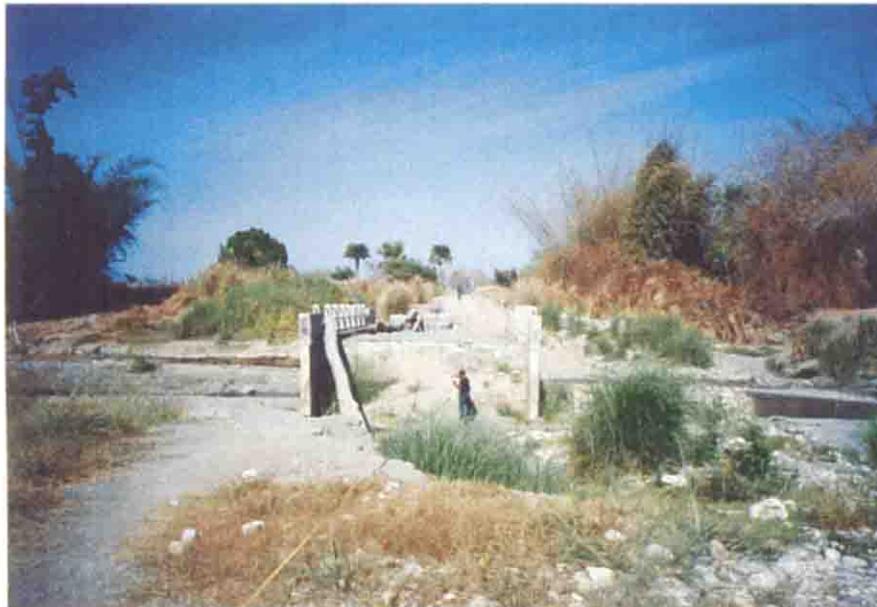
N o.	橋梁名	緯度、経度 (WGS 84)	国道	橋長 (m)	取り付け 道路(m)	適用
1	Abatoan	S: 08°58.832' E: 126°01.997'	A14	20		木橋の架け替え。
2	Dilor	S: 08°56.744' E: 126°06.687'	A07	120	400	既存橋梁なし。
3	Welolo	S: 08°56.193' E: 126°12.142'	A07	45	50	橋梁開口部に比して河川流量が大きすぎたため取り付け道路が破壊されている。洪水時隣を流れる LUCA 川の水が流れ込んだとの地元の話があり、上流の調査が必要。
4	Bebui	S: 08°47.673' E: 126°33.502'	A08	90	200	Lospalos 側の取り付け道路用地付近に民家があり土地収用の注意が必要。1997 年にインドネシア政府によって建設途中放棄された橋脚が残っている。
5	Wekain	S: 08°44.364' E: 126°43.900'	A08	65	100	既存橋梁なし。
6	Irabere	S: 08°44.375' E: 126°44.234'	A08	220	400	Lospalos 側の取り付け道路用地付近に民家があり土地収用の注意が必要。1997 年にインドネシア政府によって建設途中放棄された橋脚が残っている。
7	Maumaa	S: 08°44.556' E: 126°46.068'	A08	80	250	既存橋梁なし。現道は河床を走っており取り付け道路はこの河床に平行に建設する必要がある。
8	Lihulo	S: 08°43.900' E: 126°48.387'	A08	30	50	開口部に比して河川流量が大きすぎたためボックスカルバートの両側が洗掘されている。

Description: Score at Viqueque side beside the existing box culvert

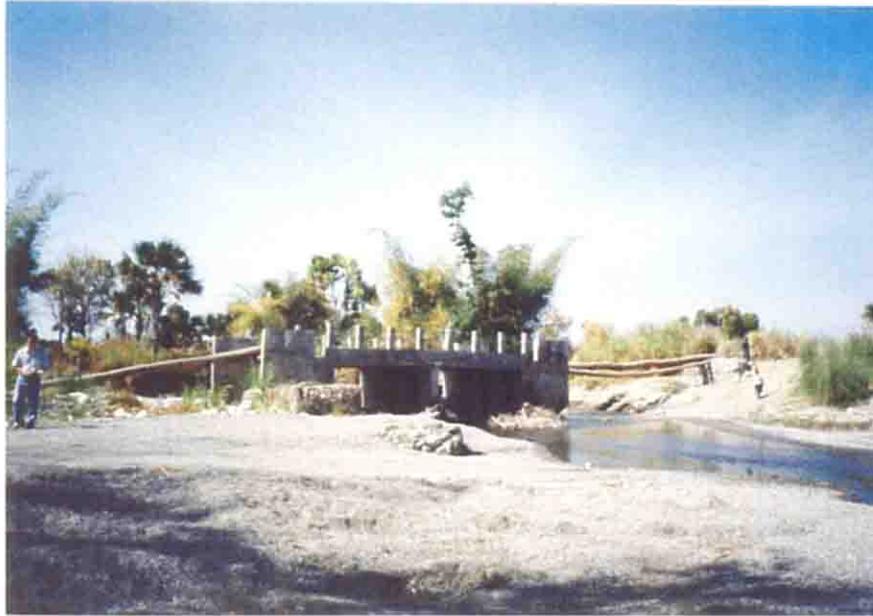
Bridge Name	Welolo	Location	Umatolu	S:	8° 56.193'
				E:	126° 12.142'

Description: Existing box culvert from the point of view of upper

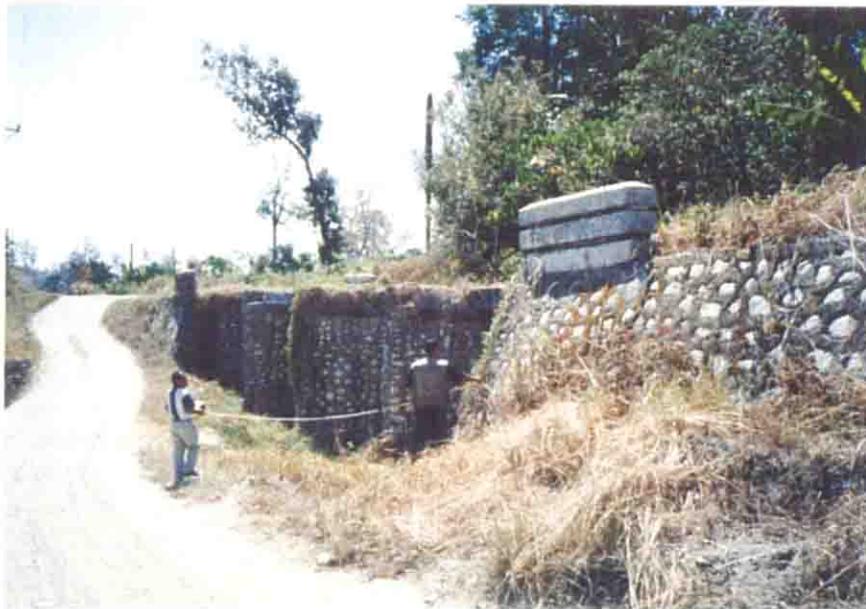
Description: Side view of existing substructure

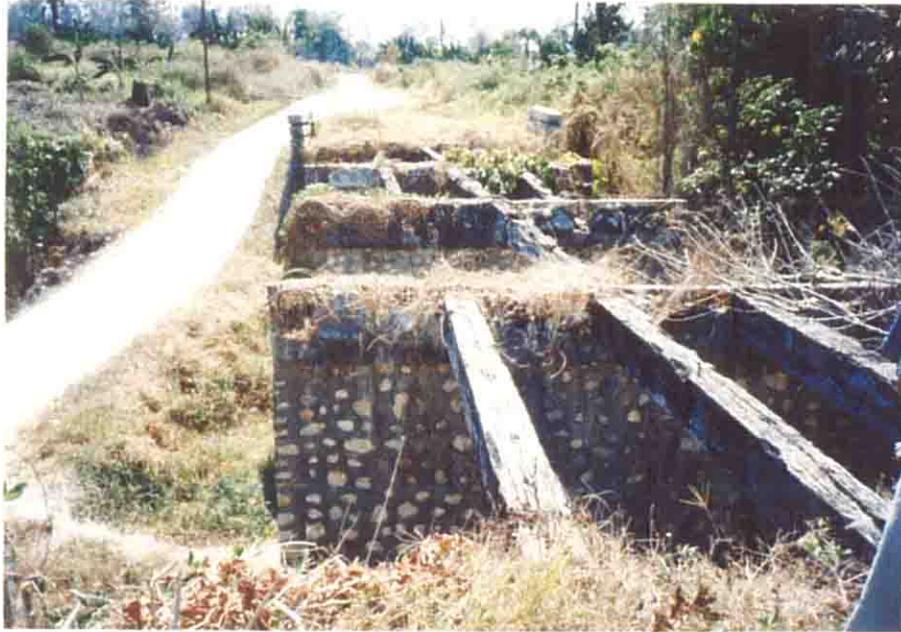
Bridge Name Abatoan

Description: Remaining wooden girder of the existing bridge

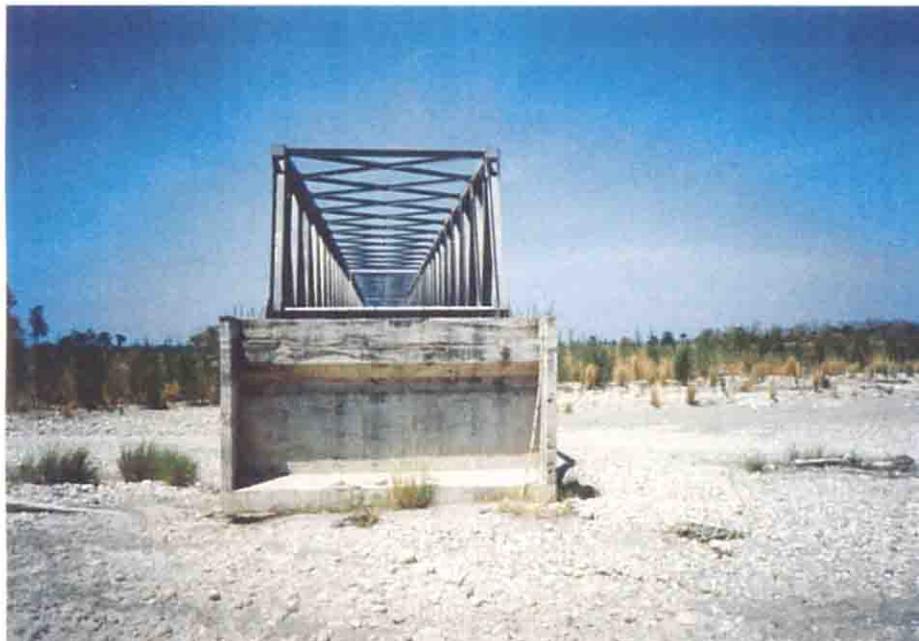
Description: Existing abutment

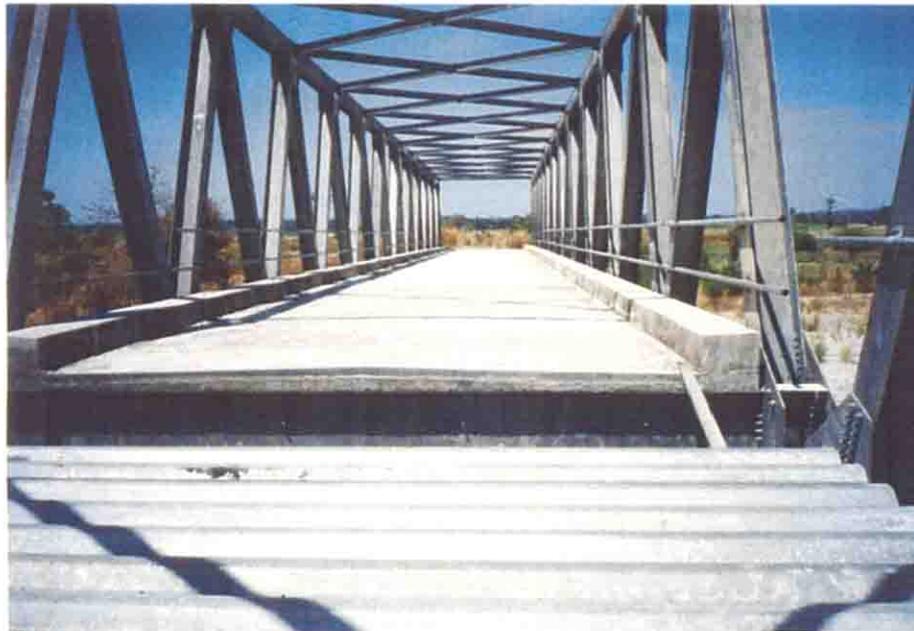
Description: Existing condition of the Deck
 (Note. Construction of slab has been terminated because of the turbulence)

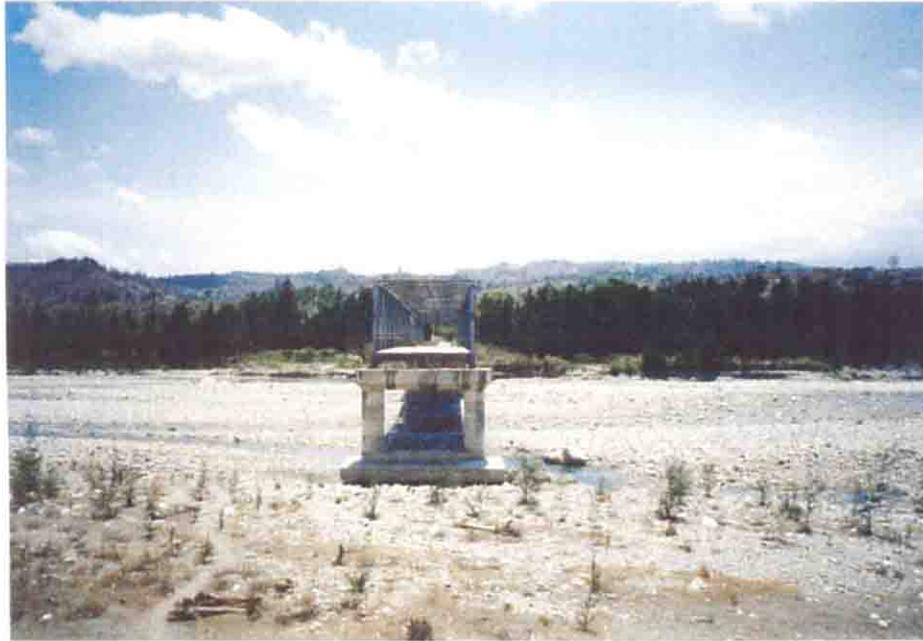
Bridge Name Cassa

Description: Missing Span of bridge

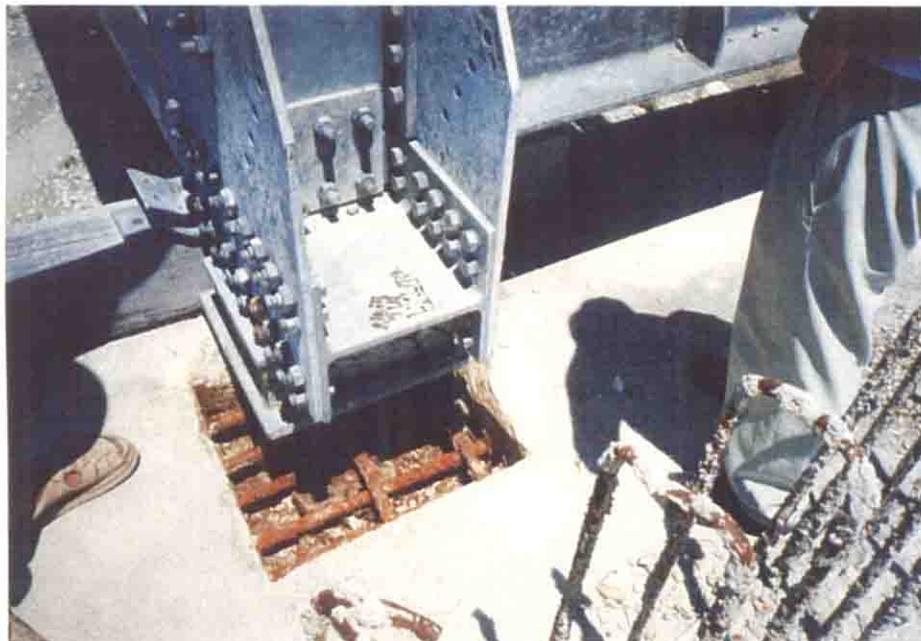
Description: Basement of bearing

(Note. There are some error in position between basement and bearing)

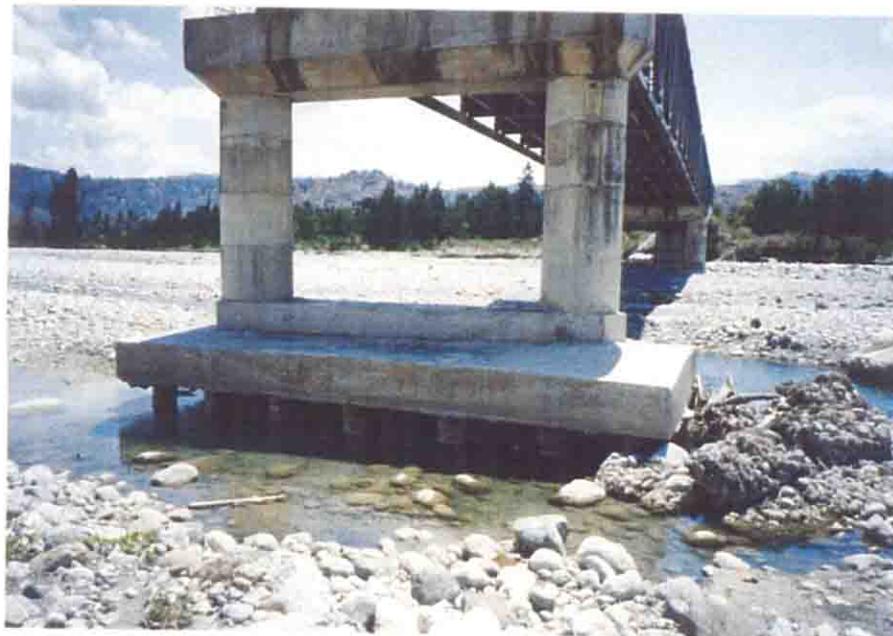
Description: Condition of Pier
(Pier are appeared caused by score of river bed)
