7 - 1 - 2 現地調査報告資料

2001年3月に行われた基礎調査の報告内容を基に、村落給水施設の維持管理体制確立に必要なハードウェアの整備内容の検討を進めるため、プロジェクトの活動候補地となっている維持管理本部、維持管理センター及び対象村落数か所を訪問し、既存施設の規模、内容、稼働状況、老朽化・損傷の現状等を調査した。

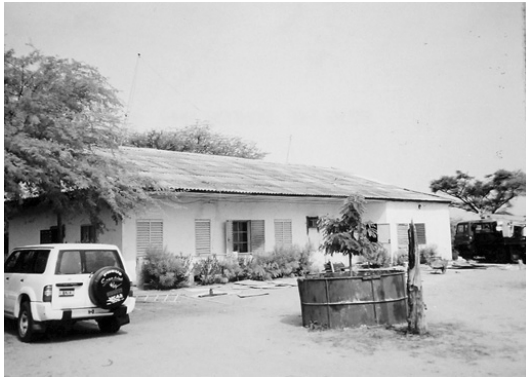
事務所棟

4か所の維持管理センターを管轄する。1949年の設立以来、全国の村落給水施設を対象に、オペレーターの技術指導(現在までに約500人のトレーニングを実施)、給水施設の設置・改修工事などを実施してきている。設立後50年以上が経過して、維持管理本部の事務所、アトリエ、ガレージ、倉庫等の施設は老朽化が激しいが、これまで改修は行われていない。

プロジェクト実施にあたり、ルーガ本部は主要な活動拠点の1つとなることが予想され、その場合は事務所やアトリエなど各施設の改修・拡充を行う必要がある。また、技術トレーニング教材に関しても、効果的な教育ができるような工夫が必要となる。

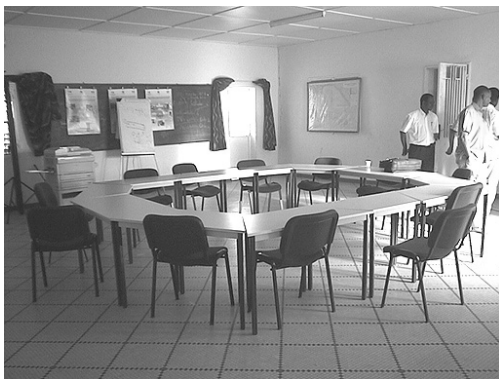
会議室

5か所の維持管理センターを管轄。1998年に日本の無償資金協力による改修・拡充工事が完成したばかりで、施設の状態は非常に良好である。参加型ワークショップ開催のための会議室もあり、技術指導のためにはアトリエの機材類も整備されていて、ほぼ現状のままプロジェクトの活動拠点として利用が可能である。

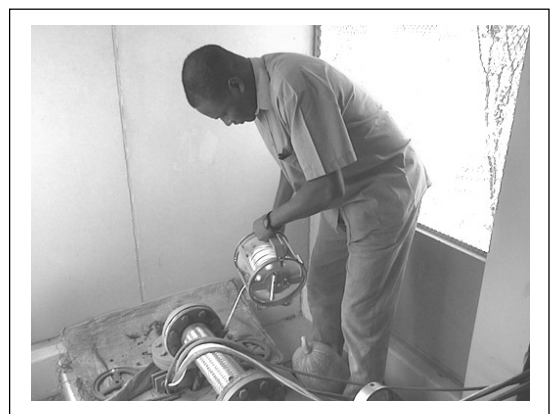
井戸には水位測定用パイプが通っており、地下水位モニタリングは容易に行える。

給水施設は完成間もないため損傷もなく、問題なく稼働している。

井戸の水質検査

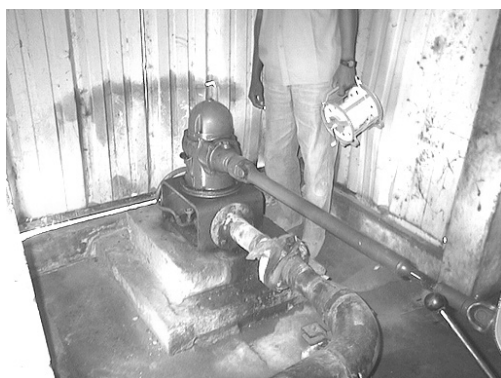
このサイトではボアホールポンプを使っており、井戸内に水位計を入れられないので、水位を測定できない。ボアホールポンプを使っているサイトは特に初期に建設されたものに多く、同様にそのままでは水位計による地下水位モニタリングができない。ただし、水源井が浅井戸連結型の場合は浅井戸の水位を測ればよい。

ボアホールポンプ

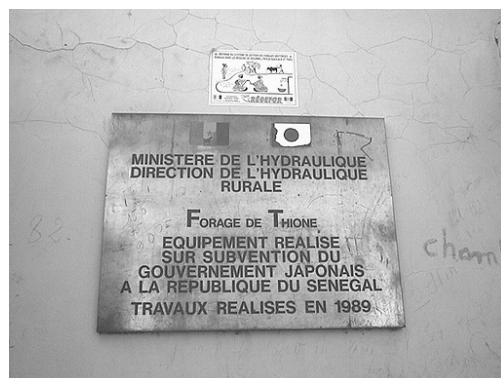
なお、このサイトはフランス開発基金(CFD)の協力により実施中の動力井戸管理再編(REGEFOR)プロジェクト対象村落になる予定である。

REGEFOR 対象村落に貼られるシール(上)

(下は 1989 年の竣工板)
