**CAPÍTULO 4**  
EVALUACIÓN DE PREVENCIÓN  
DE PUNTOS DE DESASTRES VIALES

### 4.1 Clasificación de Desastres Viales

## 4.2 Evaluación de la Línea de Prevención de Desastres Viales

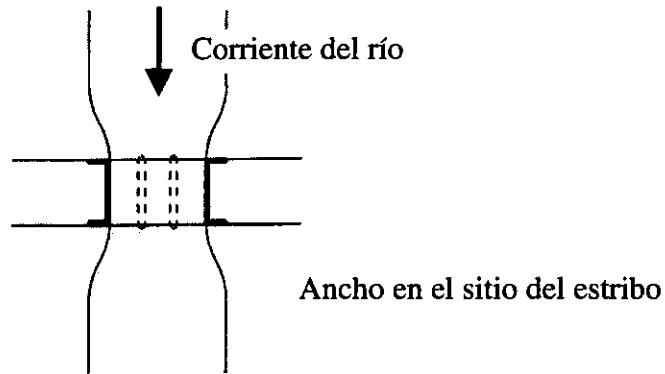
**Figura 4.1.1 Ancho del río bajo el puente**

- El ancho del río es generalmente angosto en el sitio del Puente, (vea la figura 4.1.1)

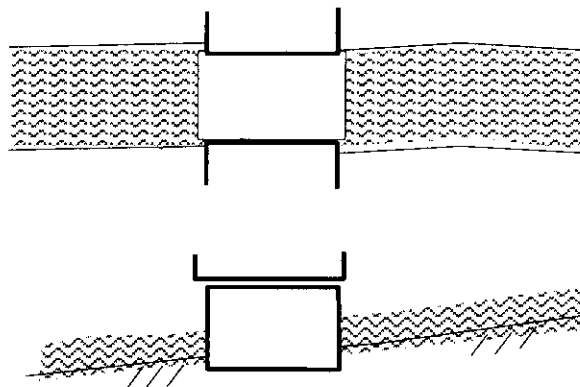
**Figura 4.1.2 Ambos estribos están en el río**

- Ambos estribos están situados en el río, (Ver figura 4.1.2)

- No hay protección alrededor de los pilares, y
- Casi todo el material de relleno de las alas de la estructura están socavados por la corriente del río.

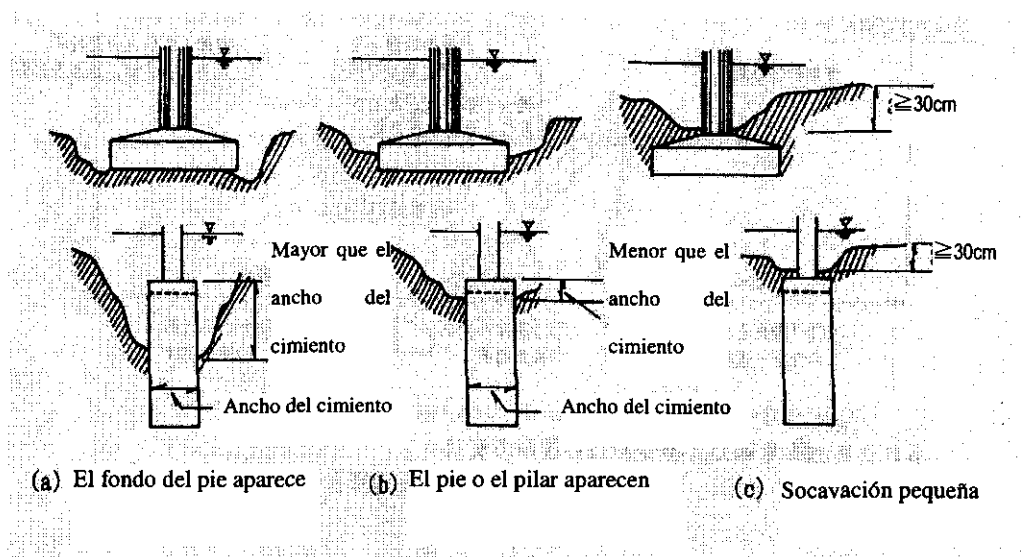
Figura 4.1.3 Socavación de pilar

Además, la mayoría de los puentes están ubicados en pequeñas inclinaciones del cauce. Por esto cuando hay precipitaciones fuertes, el cauce es socavado por remolinos y rápidos alrededor de los estribos y pilares (ver figura 4.1.3)

La inspección de la socavación de puentes podría tomarse en consideración alrededor de estribos y pilares. Pero la mayoría de los cauces estaban secos debajo de los puentes, pero se considera que la protección de los estribos también sería socavada por rápidos.

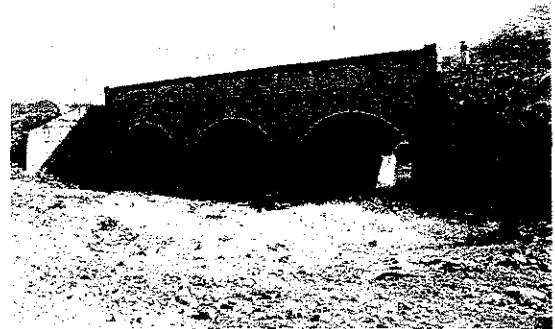
**Foto 5.2.2 Puente de El Guayacán  
(Aguas arriba)**

El puente de El Guayacán es un puente arqueado de veinte (20) metros, con tres (3) tramos, cuya longitud es de unos cinco (5) metros; cuenta con guardatierras muy pequeños. De manera que la relación de bloqueo es mayor de 7%, y la altura libre por debajo de las vigas es menor de cuatro metros. Un guardatierra y un terraplén de acceso fueron destruidos por un asentamiento diferencial del estribo A2 (como se muestra en las Fotos 5.2.2 y 5.2.3).

- i) Evaluación de la estabilidad del lecho del río y del revestimiento
- ii) Presencia de daños en un guardatierra, un terraplén y asentamiento diferencial del estribo A2.
- iii) Posición y forma de la subestructura.

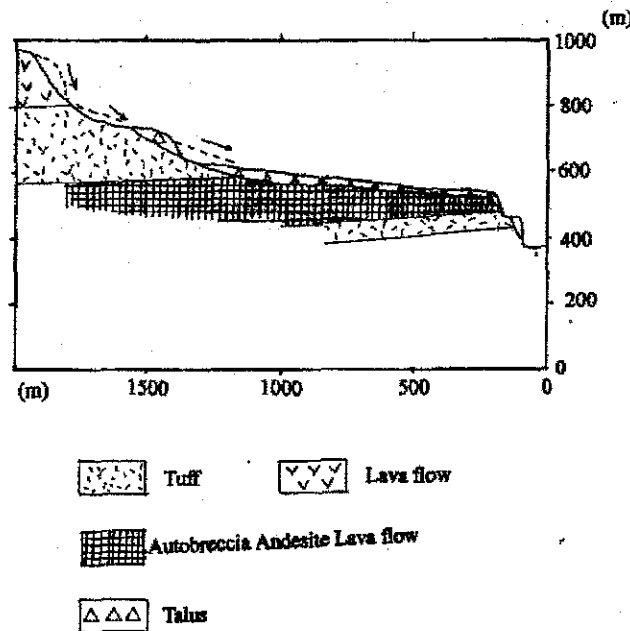
Figura 5.3.1 Perfil esquemático del sitio de colapso en NIC.5

Como se observa en la figura, cabe presumir que el colapso se presentó cuando el área plana de la parte superior del talud se convirtió en una cuenca de captación y el agua se infiltró a los depósitos de denubio y la zona meteorizada de roca madre que se encuentra cerca del límite de estos depósitos, y el flujo de lava piroclástica que apareció por casualidad en el talud fue absorbido. La toba que se encuentra cerca del final del talud y la roca madre del sitio permanecen tal cual fueron, y no se encuentran derrumbes tan profundos como los que se encuentran en NIC.5. Puesto que el ángulo de reposo del suelo colapsado que quedó es de 20 a 30°, cabe presumir que algunas partes del suelo colapsado cayeron sobre las zonas pantanosas que se encontraban sobre la vía, tomando en cuenta las condiciones hídricas del lugar en el momento del colapso. El grosor de los depósitos de denubio es de más de 10 m, incluso en un punto que da vuelta hacia el norte, y topografía claramente colapsada se observa en la montaña que se encuentra sobre el talud. Además, se observan fisuras en el resalto del
