5.4 NIC.15

5.4.2 Condiciones de Corte y Talud de Terraplen

5.4.3 Condiciones de los Puentes

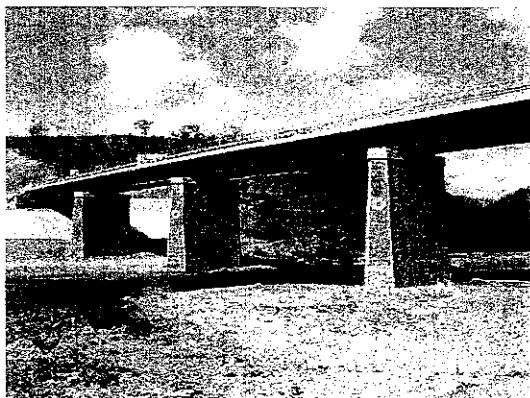
Foto 5.4.1 Puente de Ocotal

El puente de Ocotal (Foto 5.4.1) cruza sobre el río Coco, y otros puentes cruzan el Dipilto, que es un afluente del Coco. En los caminos y puentes de esta sección se están llevando a cabo obras de mejora y rehabilitación a consecuencia de los daños del huracán Mitch, con ayuda de Suecia. Desde 1999 a la fecha se han concluido los puentes de Ocotal, el Paso de El Guayabo, Dipilto (Río Dipilto) y Dipilto Viejo, y el puente de San Fabián todavía está en construcción.

La totalidad de NIC.15 sufrió grandes daños a consecuencia del huracán Mitch, en 1998. Especialmente el puente de Ocotal, que se eleva sobre el río Coco, el más extenso de Nicaragua, fue destruido parcialmente por el huracán Mitch.

Existen dos planes para la reconstrucción del puente de Ocotal. El primero consiste de sustituir la superestructura sobre la subestructura que ya existe, que tomó en consideración inundaciones para 100 años. El segundo plan es la construcción de un puente nuevo a treinta metros aguas abajo, que tome en consideración una inundación como la que produjo el huracán Mitch. Parece que el primer plan se llevó a cabo, porque vimos un puente nuevo que utiliza la subestructura existente, con buena protección para el revestimiento alrededor del estribo, y sin embargo confirmamos señales de arrastre alrededor de los pilares cuando visitamos el sitio del puente de Ocotal.

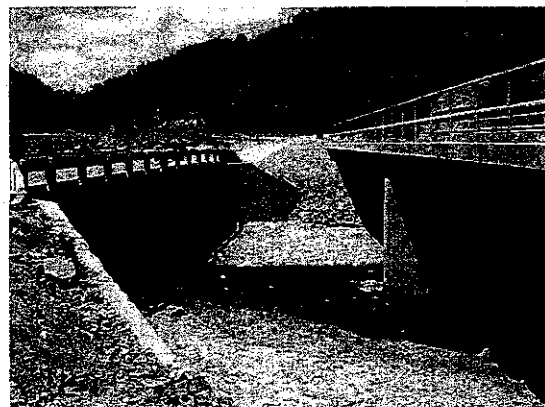
Foto 5.4.2 Puente de San Fabián

Las señales de daños por erosión pueden observarse en los guardatierras, y las señales de problemas de arrastre son aparentes en algunos sitios, pero algunos de ellos ya se repararon mediante gabiones (fotos 5.4.1~5.4.5)

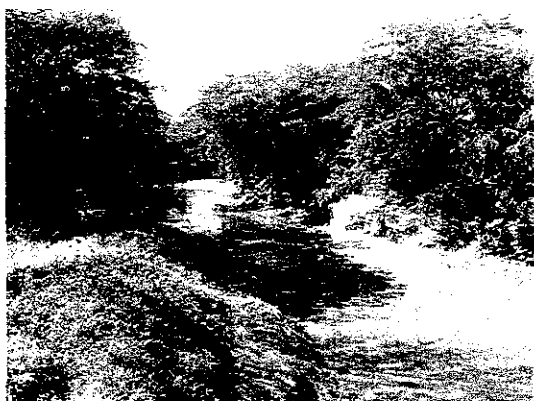
Foto 5.5.3 Estero Real

Los puentes El Guarumo y Estero Real, localizados en el occidente en la Ruta NIC.24, no sufrieron grandes daños. De cualquier modo una sección dentro y alrededor del puente Estero Real, la más baja elevación de la Ruta NIC. 24, se inunda cada 3 años y grandes inundaciones que sobrepasan el nivel del puente ocurren cada cinco años, como consecuencia de las corrientes marítimas (Foto 5.5.3).

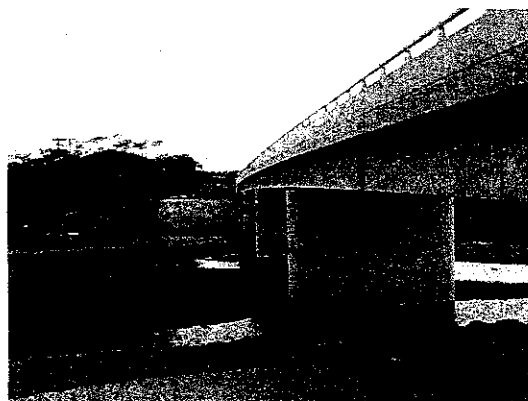
Foto 5.5.4 Puente Río Negro

La elevación de los cauces de los cinco grandes ríos y de los muchos pequeños ríos que Cruzan la ruta NIC.24 es gradual y su cause consiste en tierra o arena. También un débil estrato acumulado muy delgadamente dentro y en los alrededores del puente Estero Real. Con respecto a la socavación de los cauces de los ríos, una parte de ellos ya han sido reparados, así que no encontramos grandes socavaciones. No obstante confirmamos el indicio de socavaciones cercanas a las subestructura de los Puentes Río Negro y La Culebra (Foto5.5.4, Foto5.5.5)

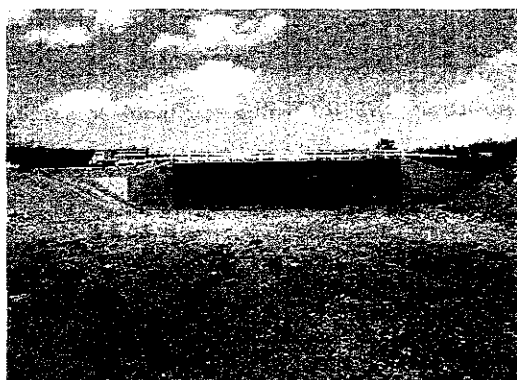
Foto 5.5.1 Puente La Manga No. 2

El puente La Manga No. 2, construido para el mismo tiempo que el Puente El Jicaral, es de un solo claro y el área de envergadura de este puente es de 52 k m², cuyo desagüe diseñado es de 360m³/s (50 años de eventos de huracanes).

Pudimos constatar que existe una pequeños rasgos daño por erosión al pie de los estribos y mayores daños de erosión en los aletones. También constatamos que existen rasgos de socavación al rededor de las pilas del Puente El Jicaral (Fotos 5.6.3-5.6.4).
