Tabla 17.4.9 Selección Final de Contramedidas (1/4)

17.5 Diseño Preliminar de Ingeniería para la Socavación de Cimiento de Puente

17.6.1 Selección de Contramedidas de Prevención para los Daños del Talud

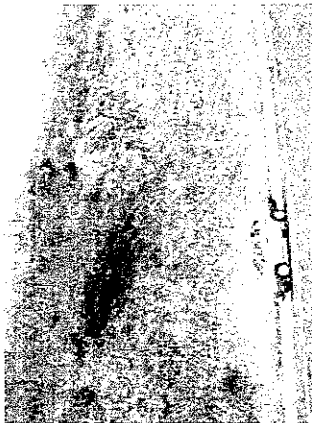
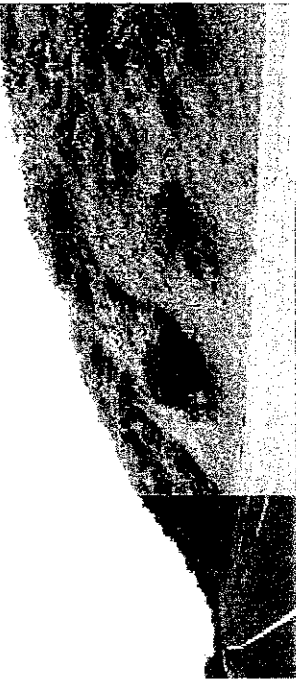
ID : N001A290	Topografía	Pie de loma	Altura y Gradiente	H = 20 ~ 40 m, θ = 45 ~ 52 deg.	Especie de Roca	Alternación de Andesita y Toba
	Impacto de Lluvia	Agua superficial, Se rezuma de grietas	Análisis de Estabilidad	Innecesario	Propósito de Contramedidas	Caída de Rocas
Estado del corte de talud

El período lluvioso	
Comentario	Debido a la poca distancia que hay entre las grietas en andesitas, se encuentran las rocas desprendidas destrozadas y esto origina la caída de rocas pequeñas. En el corte de talud se encuentra una capa fina de depósito coluvial lo cual está aumentando la inestabilidad en el período lluvioso. El agua se rezuma en todo el talud.					
Contramedidas

Aspecto técnico	Remoción+ Barrera con muro de gavión +Drenaje		Remoción+ Malla de prevención+ Drenaje		Remoción Barrera con muro de concreto + Drenaje	
Aspecto estructural	<ul style="list-style-type: none"> - Debido al tamaño de rocas caídas, posiblemente el gavión falle temprano. Δ 		<ul style="list-style-type: none"> - No hay experiencia en Nicaragua. ○ - Es una estructura casi permanente. ○ 		<ul style="list-style-type: none"> - Debido al tamaño de rocas caídas, el muro será demasiado grande. Δ

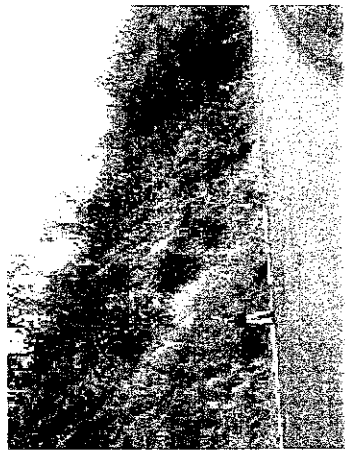
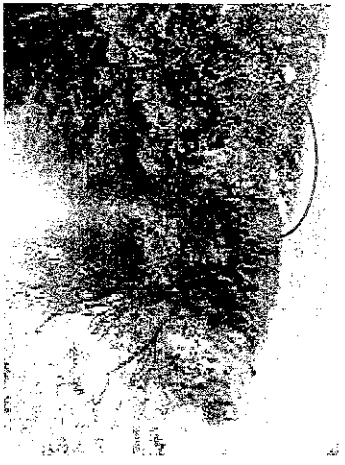
El período lluvioso		
Comentario	En el período lluvioso tampoco se encuentra el agua que se rezuma. Pero se encontraron 10 sitios de pequeño colapso por aflojamiento del talud. El círculo rojo indica sitio donde se observan caída de rocas.					
Contramedidas	Remoción + Barrera con muro de gavión	Remoción + Malla de Prevención	Remoción + Barrera con muro de			
Aspecto técnico	Debido al tamaño de rocas caídas, posiblemente el gavión falle temprano. <input type="checkbox"/>	No hay experiencia en Nicaragua. <input type="checkbox"/>	Debido al tamaño de rocas caídas, el muro será demasiado grande. <input type="checkbox"/>

Aspecto estructural	Empeoramiento ambiental por los materiales de gaviones que salen fuera a través de la falla de los alambres. <input type="checkbox"/>	Es una estructura casi permanente. <input type="checkbox"/>	Falta la armonía con el paisaje aledaño por la construcción del muro. <input type="checkbox"/>			
Aspecto ambiental	Es imposible evitar completamente que las rocas caídas salten y alcancen la vía. <input type="checkbox"/>	Se necesita talar una parte de árboles del talud. <input type="checkbox"/>	Es imposible evitar completamente que las rocas caídas salten y alcancen la vía. <input type="checkbox"/>			
Influencia en la vía	No hay suficiente espacio para la instalación. <input type="checkbox"/>	No hay problema. <input checked="" type="radio"/>	No hay suficiente espacio para la instalación. <input type="checkbox"/>			
Aspecto de mantenimiento	Es necesario retirar las rocas acumuladas. <input type="checkbox"/>	Depende de la durabilidad del alambre. <input type="checkbox"/>	Es necesario retirar las rocas acumuladas. <input type="checkbox"/>

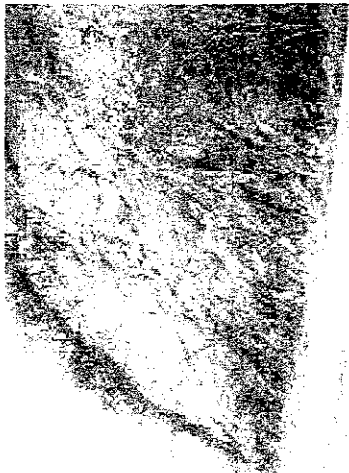
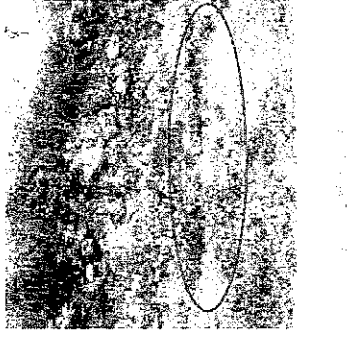
El período lluvioso		
Comentario	(Foto izquierda) El círculo rojo indica la andesita de la parte superior del talud, y la parte inferior es de toba bien meteorizada. Con esta composición se forma el voladizo, y provoca la caída de rocas. (Foto derecha) El círculo rojo arriba indica la andesita desprendida, y el círculo abajo es de toba. Desde el límite de ambas capas se sale el agua.					
Contramedidas	Remoción + Barrera con muro de gavión	Remoción + Malla de prevención	Remoción + Barrera con muro de concreto

Debido al tamaño de rocas caídas, posiblemente el gavión falle temprano.	Empeoramiento ambiental por los materiales de gaviones que salen fuera a través de la falla de los alambres.	Es imposible evitar completamente que las rocas caídas salten y alcancen la vía.	No hay suficiente espacio para la instalación.	Es necesario retirar las rocas acumuladas.	Depende de la durabilidad del alambre.	Es más barata que otras alternativas.
Es imposible evitar completamente que las rocas caídas salten y alcancen la vía.	No hay suficiente espacio para la instalación.	Es necesario retirar las rocas acumuladas.	Depende de la durabilidad del alambre.	Es necesario retirar las rocas acumuladas.	No es necesario el mantenimiento de estructuras.	Según el tamaño supuesto de roca caída, estructuralmente es imposible de construir. Tiene problema de mantenimiento. No hay espacio.
Es necesario retirar las rocas acumuladas.	Depende de la durabilidad del alambre.	Es necesario retirar las rocas acumuladas.	Depende de la durabilidad del alambre.	Por la ejecución parcial, se puede evitar la influencia en el ambiente.	Se puede bajar el costo al nivel de otras alternativas por la ejecución parcial.	Según el tamaño supuesto de roca caída, estructuralmente es imposible de construir. Tiene problema de mantenimiento. No hay espacio.

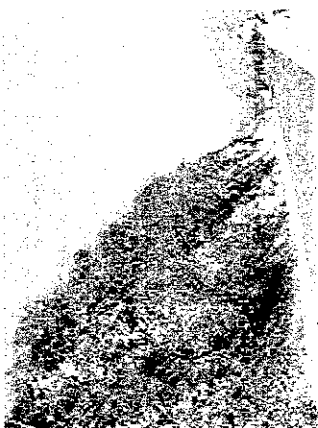
Estado del corte de talud						
Comentario	(Foto izquierda) Dentro de marco rojo es andesita, y la parte inferior es de toba que no tiene resistencia a la meteorización, (Foto derecha) Donde se marcaron con círculo rojo se encuentran aguas. El rápido avance de la meteorización de toba de la parte inferior provoca la fisilidad e inestabilización de andesita en la parte superior.					
Contramedidas	<div style="display: flex; justify-content: space-around;"> <div data-bbox="670 940 893 1254"> <p>Recorte+ Torcreto + Drenaje</p>

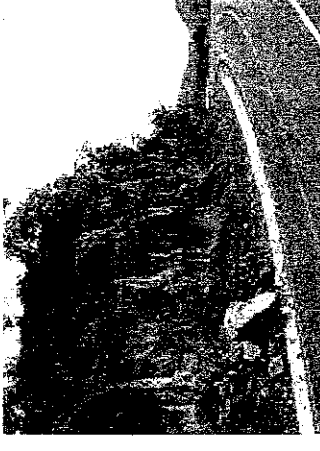
Existen las grietas verticales, y de ahí se avanzó la meteorización convirtiendoselas en grietas abiertas. Se encuentra las rocas caídas relativamente grande. Por medio de prevención para meteorización y recorte de toba de parte inferior, hay que prevenir la caída de andesita de la parte superior.	Recorte+ Drenaje	Recorte+ Torcreto+ Drenaje	Recorte+ Marco de concreto con vegetación + Drenaje

Comentario	Recorte+ Drenaje	Recorte+ Torcreto+ Drenaje	Recorte+ Marco de concreto con vegetación + Drenaje	Recorte+ Marco de concreto con vegetación + Drenaje	Recorte+ Marco de concreto con vegetación + Drenaje	- Se ejecuta la prevención de meteorización a través de la instalación del sistema de drenaje. ○ - Se espera el crecimiento de vegetación natural. △ - Es necesario tomar algunas medidas en la ejecución de obras. Después del término de obras no hay ninguna influencia. ○ - Se necesita mantenimiento hasta que sobreviva la vegetación. △ - Es más económica que otras alternativas. ○

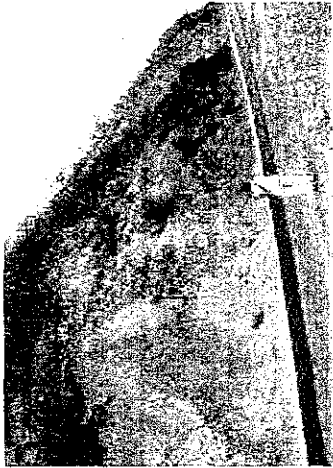
Estado del corte de talud						
Comentario	Hay historial de derrumbe. La mayor parte es roca intrusiva dura, pero fue introducida a lo largo de la falla (línea blanca). Por lo tanto el estado de masa de roca de ambos lados de la roca intrusiva está peor. Por la influencia de la falla, el talud está inestable y se espera la repetición del colapso. Es necesario tomar medidas de estabilización todo lo posible.					
Contramedidas

Aspecto técnico Aspecto estructural	<ul style="list-style-type: none"> Prevenir el colapso por medio de recorte de 55° y aumentar la estabilidad a través de instalación del sistema de drenaje. ○ 	<ul style="list-style-type: none"> La instalación del drenaje horizontal aumenta la estabilidad. △ 	<ul style="list-style-type: none"> Se espera el crecimiento de vegetación natural. △ 	<ul style="list-style-type: none"> Se instala el marco de concreto para el tratamiento vegetal y aumento de estabilidad. ○
