Tabla 17.6.13 Selección del Tipo de Contramedidas de Prevención

## 17.6.2 Selección de Contramedidas para la Socavación de Cimiento de Puente

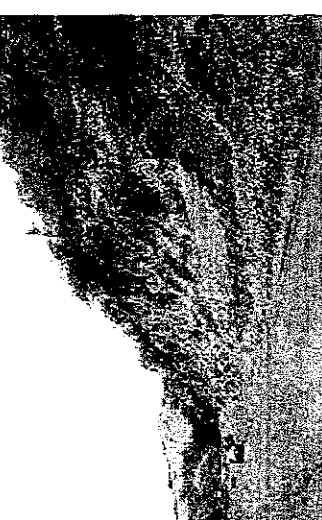
Estado del corte de talud						
Comentario	Existen dos tipos de toba. La toba dentro del círculo blanco es la toba de la categoría II B, es dura y con grietas verticales. La toba de la parte inferior es de la II A, que la meteorización está bien avanzada. No se observa la salida de agua en el periodo lluvioso.					
Contramedidas	Recorte + Drenaje

Evaluación total	Es económico y se puede cumplir el objetivo.	1	Cuando haya mucha cantidad de agua, provocará problema de durabilidad.	2	El marco de concreto es caro, pero no tiene mucha eficiencia como haya esperado.	3

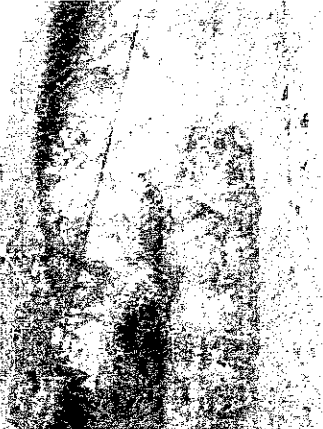
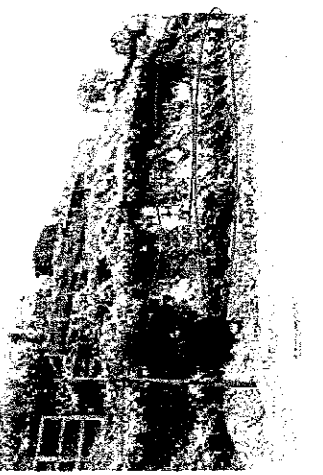
Comentario	La meteorización está avanzada y en el pie del talud se distribuye la escoria. Con esos, no tiene resistencia contra la lluvia y se colapsa rápidamente. En el período lluvioso, se observan aguas que se rezuman en donde se marcan con el círculo rojo.					
Contramedidas	<b>Terraplénado + Vegetación + Drenaje</b>

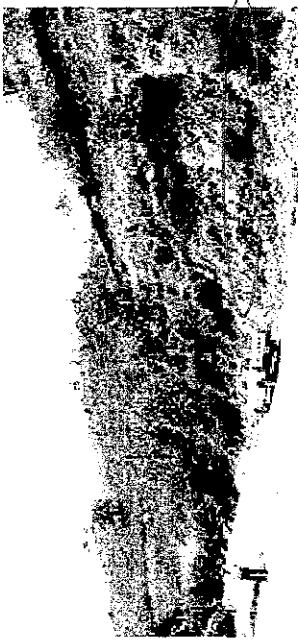
Comentario	<p>Además del avance de meteorización, el talud tiene características colapsables y no tiene resistencia contra lluvia. En el período lluvioso no se observó la anomalía notable en el terraplén, pero en el pie del talud formado por deslizamiento hay agua estancada (la marca blanca), y en donde se indica con el círculo rojo se observa el agua que se rezuma. También hay pequeño colapso.</p>					
Contramedidas	<p><b>Recorte+ Drenaje</b> <b>Terraplénado + Muro de retención de forma T + Vegetación</b></p>

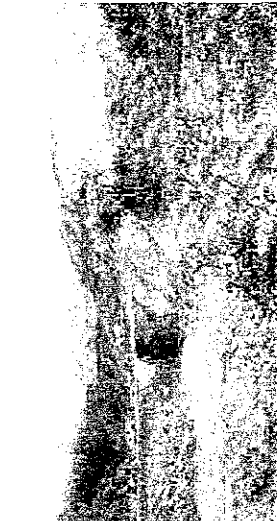
La masa de roca está alterada y hay mucha variación de la dureza de roca. Por la influencia de aguas infiltradas, se observa el colapso de la capa superficial de la parte intermedia del talud. El tipo de desastre principal es la avenida repentina, o sea no es alud de fango				
Comentario	Recorte + Drenaje Presa de concreto + Alcantarilla de Caja		Recorte + Marco de concreto con vegetación + Drenaje + Presa de concreto + Alcantarilla de Caja Crest ditch Cribwork with vegetation Recorte Cuneta Presa concreto Superficie de vía aciñada

Evaluación total	Por la instalación del sistema de drenaje, se protege la meteorización hasta cierto nivel.		La construcción del puente necesita mucho costo.

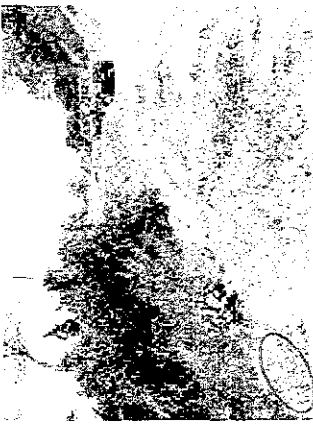
Comentario	La masa de roca es la toba bien meteorizada. El círculo rojo indica el sitio donde se encuentra el agua que se rezuma. El círculo blanco indica una parte del terreno formado por colapso y más a fondo se encuentra el talud formado por deslizamiento. Alrededor del pie de talud se encuentra la toba independiente.				
Contramedidas

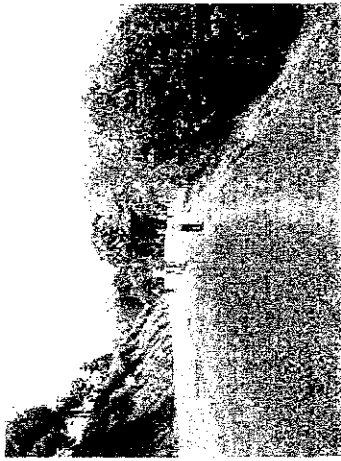
Estado del corte de talud						
Comentario	La masa de roca es de toba bien meteorizada. Se encuentra el canal de agua en la masa y en el lado de terraplén hay huellas que se salió agua. Se estudió la instalación de florones a efectos de que no se elevara el nivel de agua. Conforme al resultado de la perforación, se exige el recorte del talud meteorizado tomando en consideración la existencia de iglesias. Para el lado del terraplén, se adoptan la obra de terraplén para contrapeso y el muro de retención de forma T inversa.					
Contramedidas	<p><b>Recorte + Marco con vegetación + Drenaje horizontal + Drenaje</b></p> <p><b>Terraplenado + Vegetación + Drenaje</b></p>

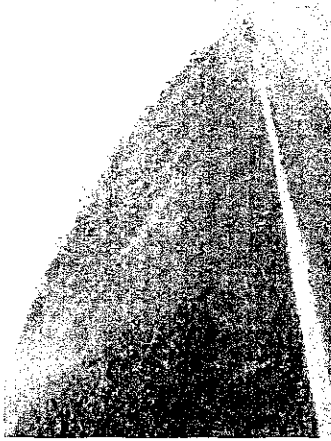
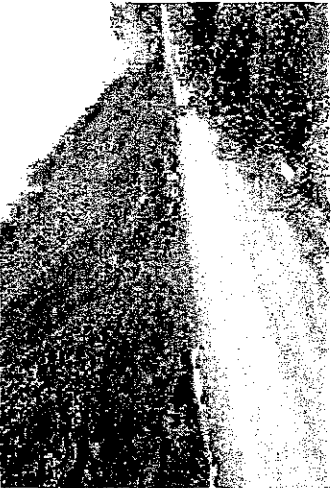
El periodo lluvioso		
Comentario	La mayoría es depósito coluvial encima de la toba. La carretera existente se construyó cortando el pie del depósito coluvial y se presenta inestabilidad. Después del deslizamiento se instaló la cuneta en el hombro del talud, pero se encuentra que se rezuma el agua infiltrada. Como el gradiente es muy pronunciado, suelen la caída y colapso de rocas.					
Contramedidas	Recorte+ Drenaje	Recorte + Vegetación + Drenaje	Recorte+ Marco con Vegetación+ Drenaje

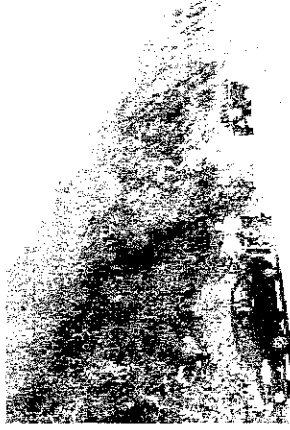
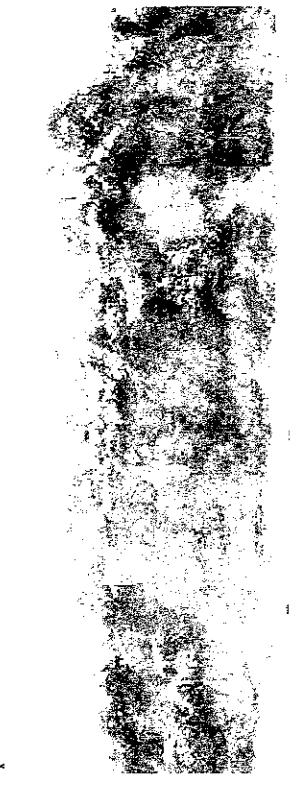
El período lluvioso		
Comentario	En el período lluvioso se observan muchas fisilidades y caída de rocas. A través del colapso de toba, la andesita de la parte superior forma el voladizo y provoca caída de las rocas. La toba se destroza por repetición de los períodos secos y lluviosos y se colapsa a lo largo de grietas.					
Contramedidas	<p><b>Recorte + Vegetación + Drenaje</b></p>

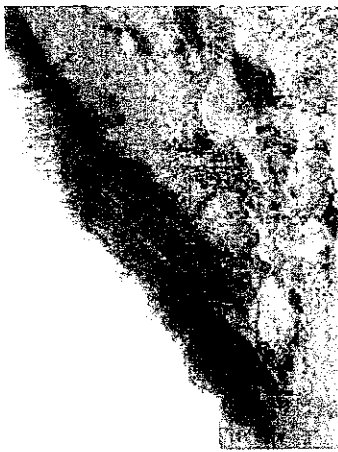
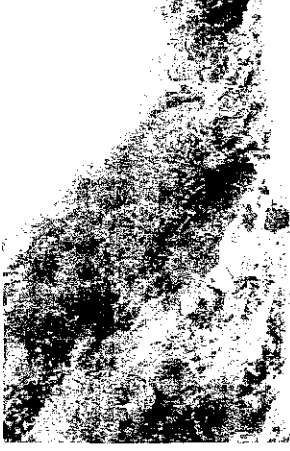
El periodo lluvioso	
Comentario	El ancho de zona de trituración de toba es 50m y el grado del talud formado por deslizamiento es 60. El talud presenta gran inestabilidad. Las rocas caídas se observaron en el periodo seco como se muestra en la foto, y en el periodo lluvioso ocurrieron más caídas. Está planteado el recorte de talud con 40°. En ambos lados de zona de trituración se encuentran pequeño colapso y caída de rocas. Se observa el agua que se rezuma desde las grietas.					
Contramedidas	<p><b>Recorte + Drenaje horizontal + Drenaje lateral</b></p>

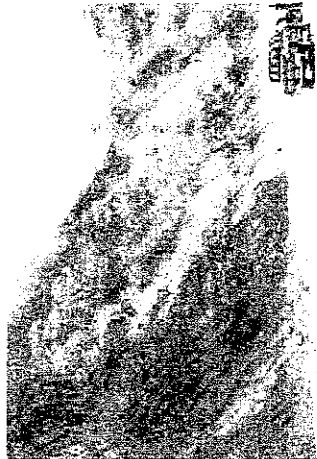
El período lluvioso	
Comentario	Todo talud se convirtió en roca frágil por medio de alteración. El círculo rojo indica el terreno formado por colapso y se encuentra la sedimentación de rocas caídas y colapsadas. El corte de talud es colapsable y las gravas alcanzan hasta la vía. Se observan las aguas que se rezuma en cuatro sitios en el período lluvioso.					
Contramedidas	<p><b>Recorte+ Drenaje</b> <b>Muro de retención+ Terraplénado +Vegetación + Drenaje</b></p>

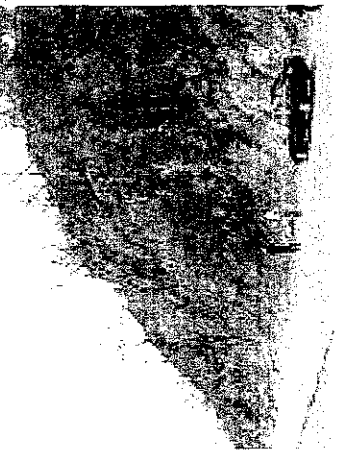
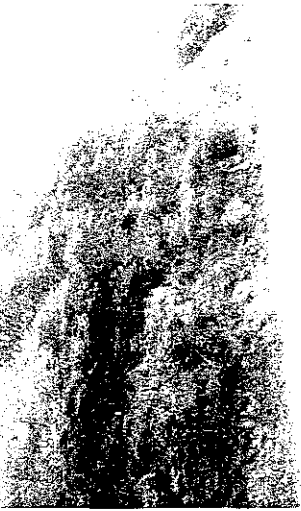
El período lluvioso	
Comentario	Se observa la falla de vuelco por abrirse las grietas en andesita. Hay que retirar las rocas desprendidas.					
Contramedidas	Remoción+ Barrera con muro de gavión +Drenaje	Remoción+Malla de Prevención + Drenaje	Remoción+ Barrera con muro de concreto + Drenaje

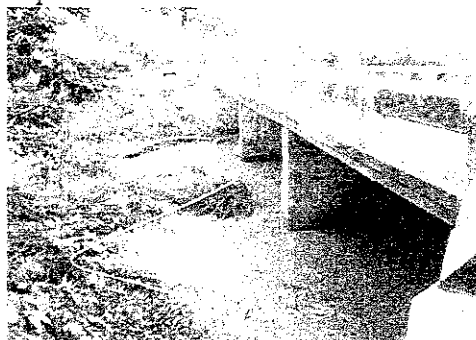
Foto 17.6.1 Huella de socavación

Con las razones abajo mencionadas se adopta la obra de protección de piso con bavión. (Figura 17.6.1)

- El lecho consiste en el suelo cohesivo cuya resistencia es pequeña y posibilita el hundimiento diferencial. El hormigón y bloque de hormigón posiblemente provoquen hundimiento, deformación y fractura por falta de resistencia.
- Al contrario, los gaviones se responden al hundimiento diferencial y deformación, y tienen facilidad de reparación después de que se deformen.
- Alrededor del puente se extienden los arrozales y es recomendable seleccionar obras de menor posibilidad de contaminación de calidad de agua.
- Como la velocidad de corriente de agua es lenta, no hay necesidad de que los materiales de protección tengan peso.

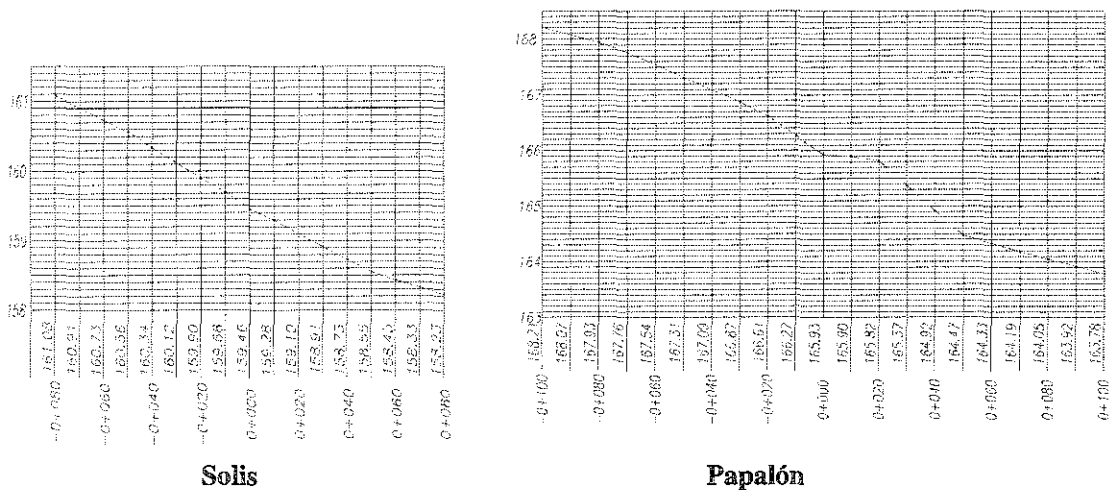
El año de construcción de los puentes de Solis y Papalón es 1963, son relativamente nuevos, pero debido a la socavación severa, ambos están en situación crítica. En caso del puente Solis, está socavado más de 60cm de profundidad desde el nivel de fundación de estribo, y en caso del puente Papalón, hasta el nivel de fundación del estribo. Se puede juzgar que la meteorización de la capa superficial del lecho es grande y el suelo de grano fino se arrastraron por corriente de agua provocandose la socavación paulatina. Según el resultado de estudio geológico, la parte de fundación del estribo es de toba meteorizada. Por poco caudal del río, la capa superficial del lecho fue afectada por la repetición del estado seco y húmedo y fue acelerada la meteorización. Y como se muestra en la Figura 17.6.11 y Figura 17.6.12, el gradiente vertical del río es uniforme, aproximadamente 2 %, la socavación, o sea la bajada del lecho, se observa no sólo alrededor del puente sino también en el todo curso del río.

**Figura 17.6.13 Gradiente vertical de Solis y Papalón**

En la parte de agua arriba se colocan gaviones y en la parte de agua abajo se realizan las obras de aliviadero de escalones por gavión y mampostería. (Figura 17.6.14)

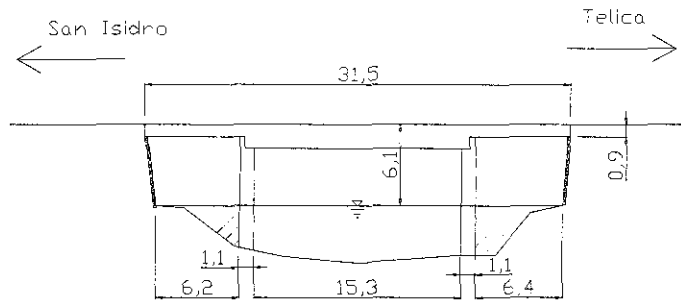
Figura 17.6.16 Estado actual del Puente La Banderita
