#### 2 - 1 - 4 既存の施設・機材

##### (1) 概説

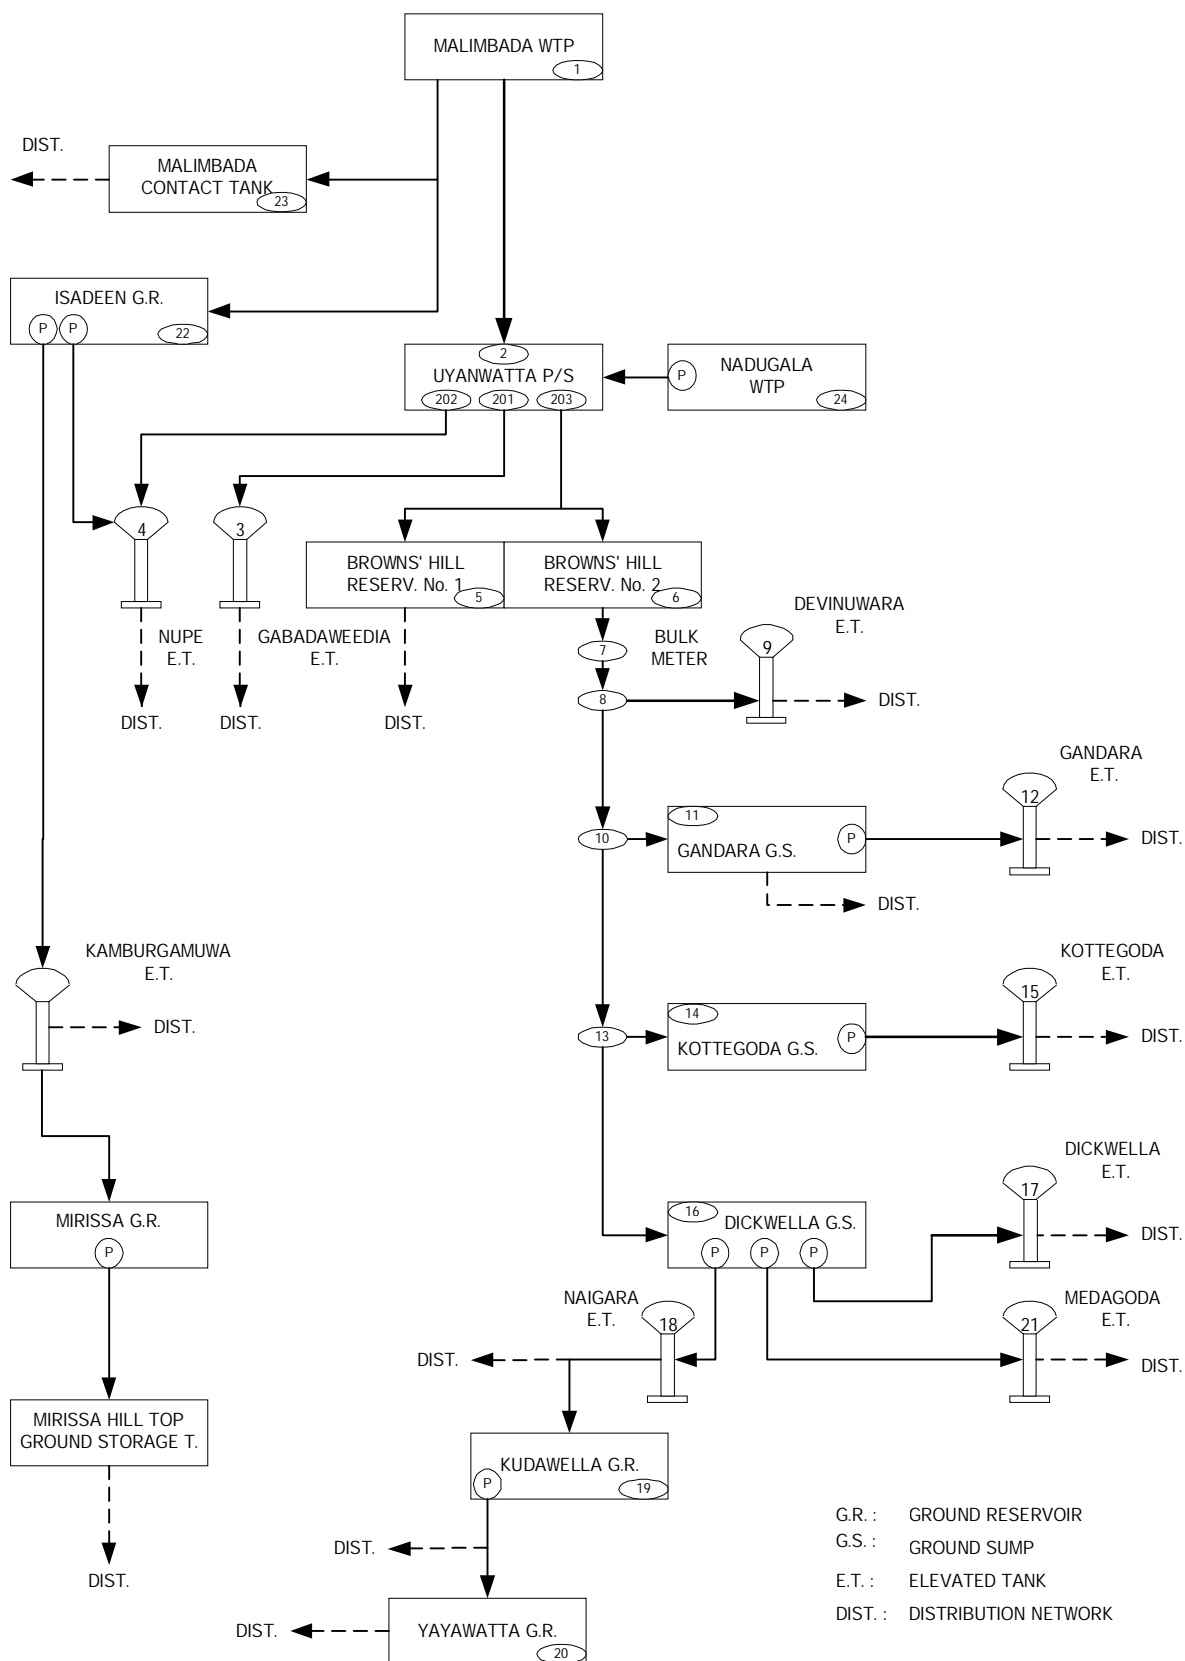
図2.2 ニルワラ川系水道システム

マータラ地区の水道用の原水は、ニルワラ川（3ヶ所）及びポルワッタ川から取水され各取水点近くに建設された浄水場で処理されている。ニルワラ川とポルワッタ川を水源とする水道システムはむすばれておらずそれぞれ独立して運営されている。一方、農村部において公共井戸から取水された地下水は無消毒で利用されている。図2.2にニルワラ川系水道システムを示す。

ニルワラ川河口から10 km 上流地点にナドゥガラ浄水場が設置されており、処理水はウヤンワタ中継ポンプ場まで圧送される。同浄水場からさらに7 km 上流にカドゥワ取水場、及び12 km 上流にバルカワラ取水場が設けられており、これらの2ヶ所で取水された原水はマリンボタ浄水場に圧送される。

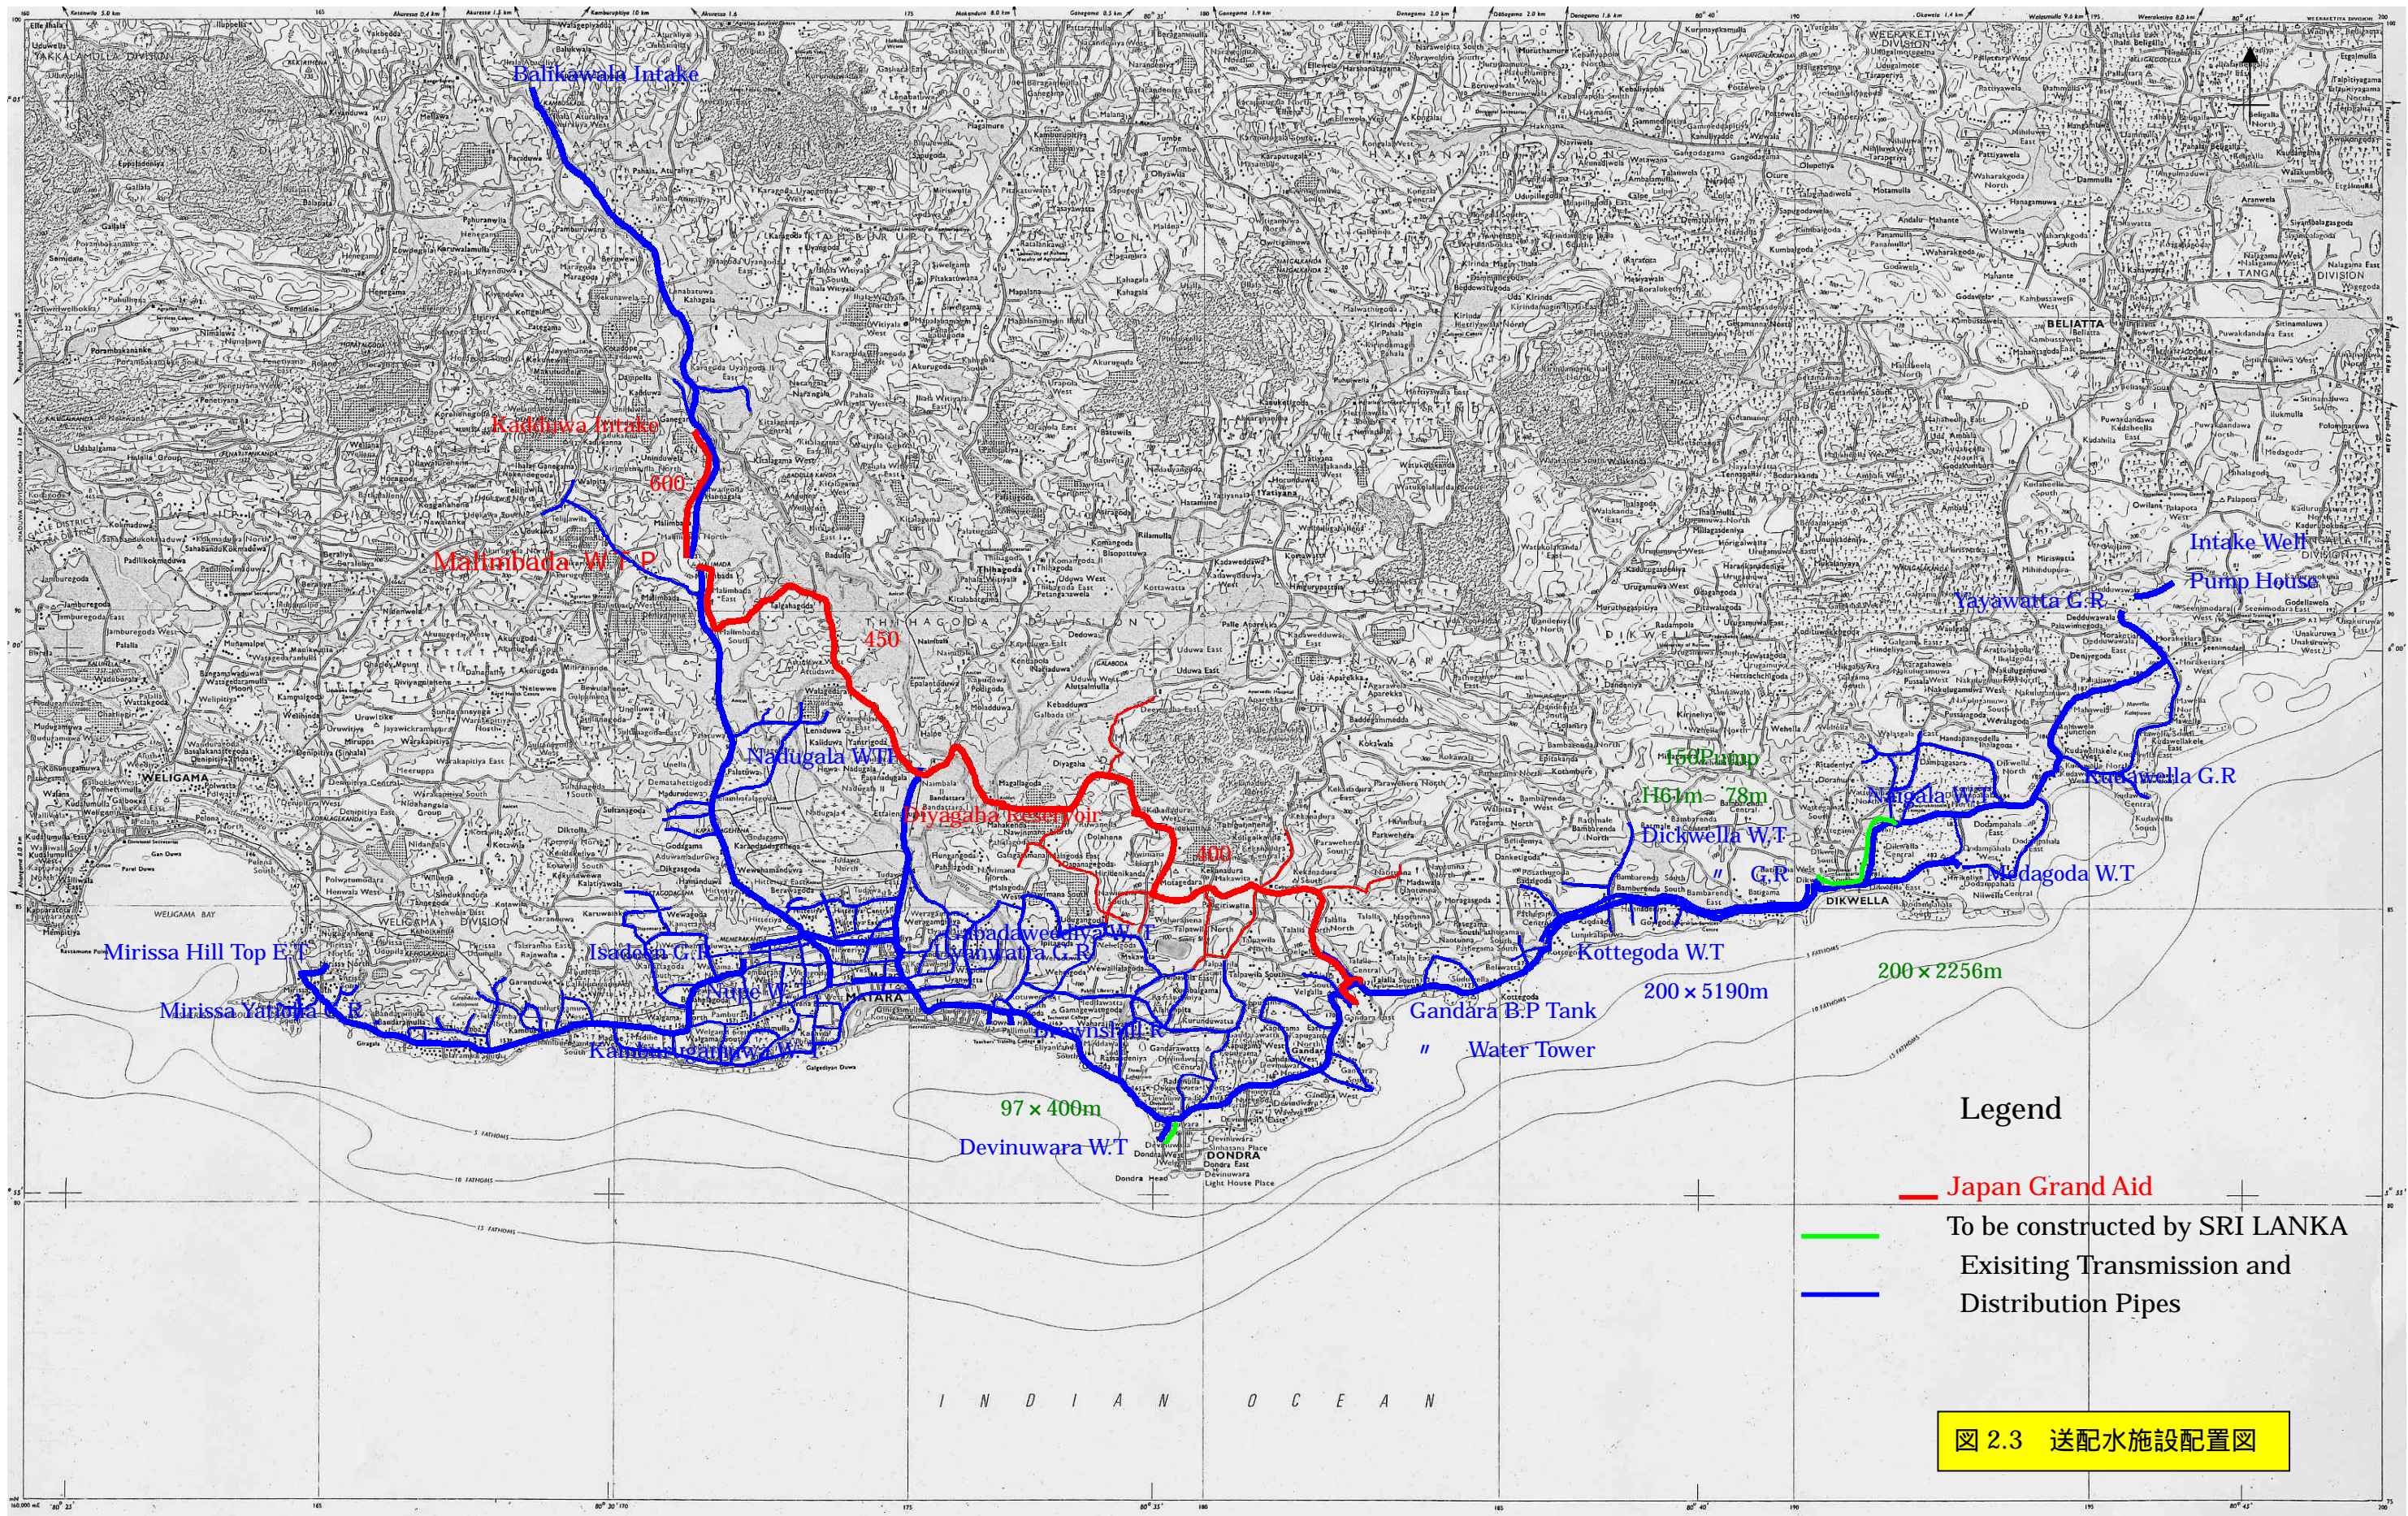
図 2.3 送配水施設配置図

前述のウヤンワタ中継ポンプ場からの水がマータラ市内にあるガバダウイーディア高架タンク及びブラウンヒル配水池に送られる。調査対象地区内には、7 ケ所の高架タンク（合計容量 3,785 m<sup>3</sup>）、4 ケ所の配水池（合計容量 4,508 m<sup>3</sup>）、2 ケ所のポンプ場（合計容量 2,025 m<sup>3</sup>）がある。全配水池容量は約 10,318 m<sup>3</sup> であり、対象地区への給水量は約 32,800 m<sup>3</sup>/日であるから、配水池貯留時間は約 7.5 時間となる。配水池はコンクリート製構造物で、水位計、流量計（配水側）及び中間塩素注入設備が設置されている。図 2.3 に送配水施設の配置を示した。
