2-1-4-2 地方道路

(1) ゲアン省および Nam Nam 地区における道路整備状況

(3) 道路の状況

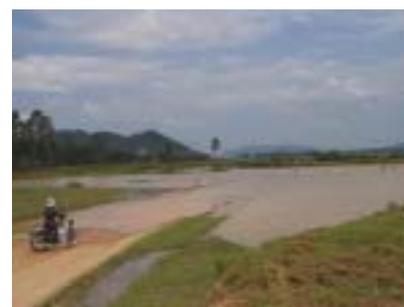
現地調査時の 2002 年 8 月 19 日には、前日の雨で Lam 川の水位が上昇し、その背水の影響で、Mung 橋で約 20cm、Hao Hao 橋で約 150cm 冠水しており、Hao Hao 橋では車輛の通行は不可能となった。この時の Nam Dan 水位観測所では水位 EL5. 100m を記録していた。

Mung 橋での冠水状況

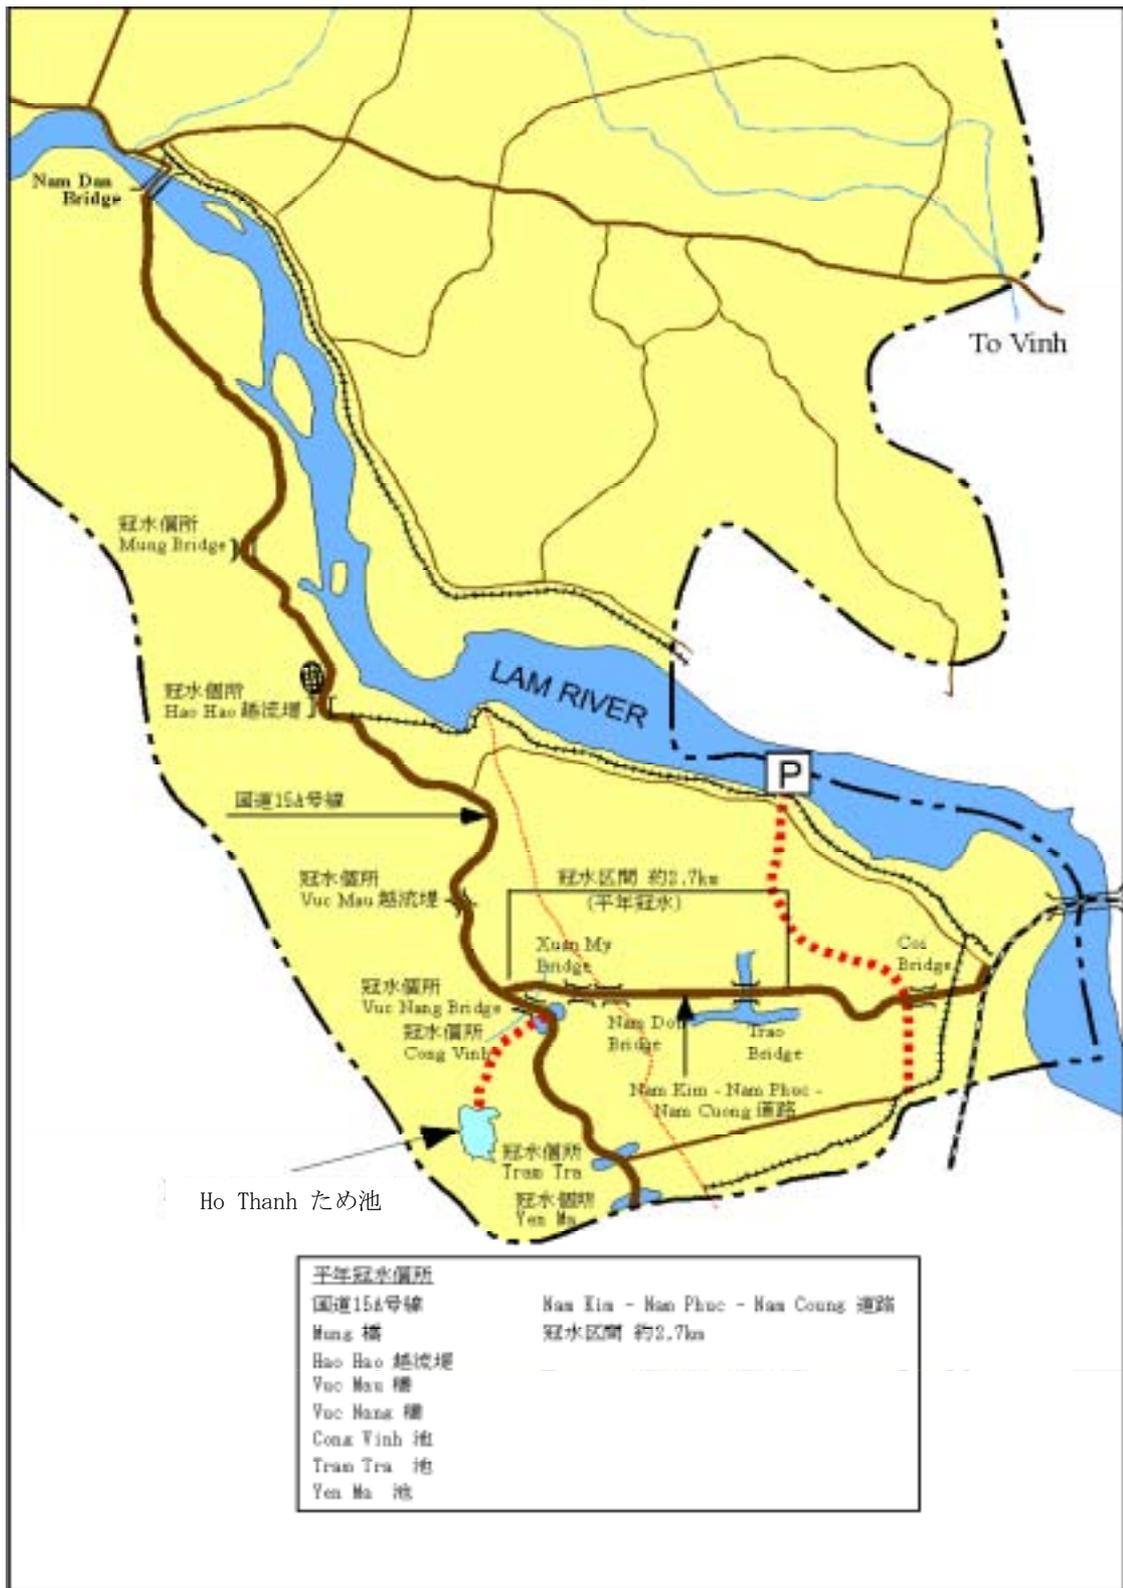
図 2-1-4-2.3 対象地域における冠水区間

雨期の増水によるラム川氾濫に伴い、路線上 7 ヶ所で道路が冠水する。その詳細は、表 2-1-4-2.5、図 2-1-4-2.3 の通りである。

- ▶ Hao Hao 溜池下流部：現在の路線は余水吐下流を横断するコースウェイになっている。全天候型道路にするためには、3-4m の盛土嵩上げが必要となるが、余水吐からの洪水流下を阻害しないためには、現在の農道ルートに路線変更し、既存の農道橋を付け替えることを検討する必要がある。
- ▶ Vuc Mau 溜池下流部：現道は急な曲線で溜池の余水吐直下流にすりついており、コースウェイとなっている。Hao Hao と同様ショートカットする形で余水吐から少し下流に路線を変更し、余水吐からの洪水を流下させる放水路を橋梁で跨ぐことを検討する必要がある。

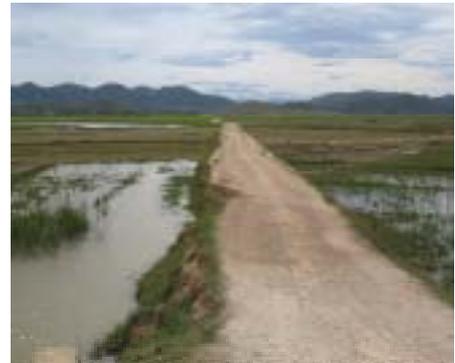
当路線は全線未舗装で、毎年雨期には住宅地を除く約 2.7km 区間で 1m 程度の深さで約 10 日間は冠水する。また、過去の大洪水である 1978 年、1996 年では、それぞれ路面から約 4m、3m の高さまで冠水した記録がある。このため、路面は凹凸を有し、度重なる洪水流の影響で法面は侵食を受けている。幅員は宅地部で約 5m あるが、その他の区間では 2~3 m と狭い。なお、宅地部では、住民の自助努力により路面が嵩上げされており、平年の洪水による冠水はない。

県道 N. Kim-N. Phuc-N. Cuong 道路

- ▶ 国道 15A 号線と Nam Kim-Nam Phuc-Nam Cuong 道路の分岐点：国道 15A 号線との取付部は、車輛の出入が困難な線形となっている。この部分の線形の見直しが必要である。
- ▶ クランク部 (Nam Kim-Nam Phuc-Nam Cuong 道路)：クランク部は、道路等級 VI への整備に伴い最小半径の基準を満たしていない。このため、「越」国側からは変電所と墓の間を通る線形案が要望されている。

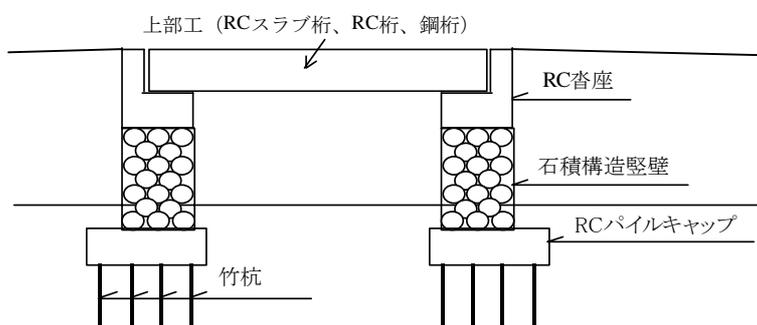
図 2-1-4-2.4 現橋梁の構造形式

国道 15A 号線および Nam Kim-Nam Phuc-Nam Cuong 道路に架かる橋梁は、表 2-1-4-2.6 の通りである。これらは全て、図 2-2-3-2.4 のような構造となっており、軸力が支配的な部材にはレンガや積石が使用されている。上記に挙げた全ての橋梁は、上部構造・下部構造・ウイングでは長年の洪水流の影響や施工不良からモルタルの剥がれや骨材の露出が多く見られ、一部ではひび割れが発生している。取付

道路部では、洪水時に侵食を受け、法面がやせているとともに幅員の減少が見られる。

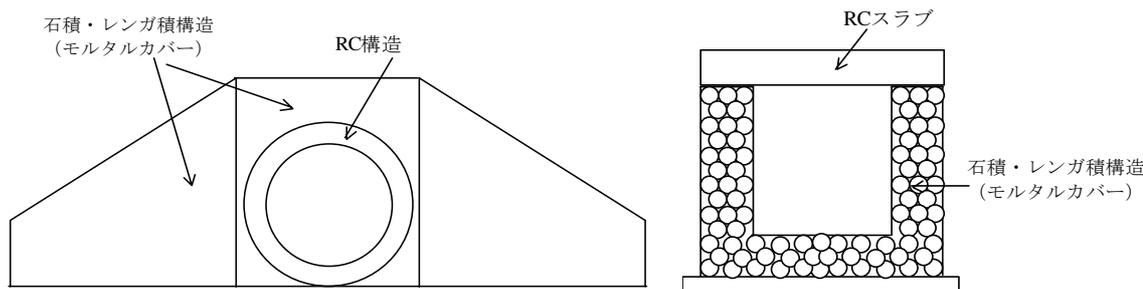
図 2-1-4-2.5 既存するカルバートの構造形式

国道 15A 号線および県道 Nam Kim-Nam Phuc-Nam Cuong 道路には排水あるいは灌漑用の横断構造物として、多数のパイプカルバート (φ 300mm ~ φ 1000mm) およびボックスカルバート (400mm x 400mm ~ 800mm x 800mm) が存在している。これらは主に図 2-1-4-2.5 に示す構造となっており、積レンガや積石が主体となっている。全体的に、モルタルカバーの剥がれによるレンガ・積石の露出、コンクリート部材では骨材の露出やジャンカが多く見られた。これは、洪水流の影響および施工不良が原因と思われる。両道路の横断構造物のタイプ別数量と工事の要否を表 2-1-4-2.9 示す。

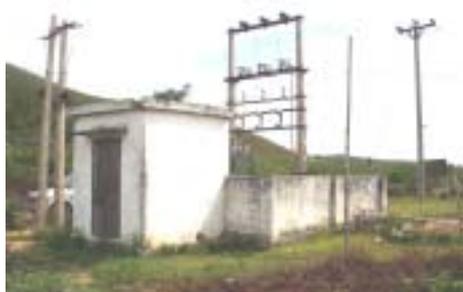
既存変電所 T2NKIM2

Nam Nam 地区へはナムダン町にある 35/10kV の主配電用変電所からの 10kV 線によって電力が供給されている。しかし、変電所 (10/0.4kV 級) の数が不足していることから、低圧配電網が長くなっていることと、配電線の質 (サイズと質) が悪いため、供給される電気は電圧が低く不安定であり、停電も多発している。現在の電力供給は、ゲアン省電力公社がコミュニンに 360VND/KWh (家庭用) で売電しているが、上記の整備不足により、ロス率が大きいため、維持管理費を含めた電気料金は、ナムダン県では全国平均の 500VND/KWh を大きく上回り 750VND/KWh (25%は 920VND/KWh 以上) であり、今回対象地区の農家では 1,100VND/KWh を支払っている。
