## マガピットポンプ場

## イギグポンプ場 アルカラ・アムルングポンプ場

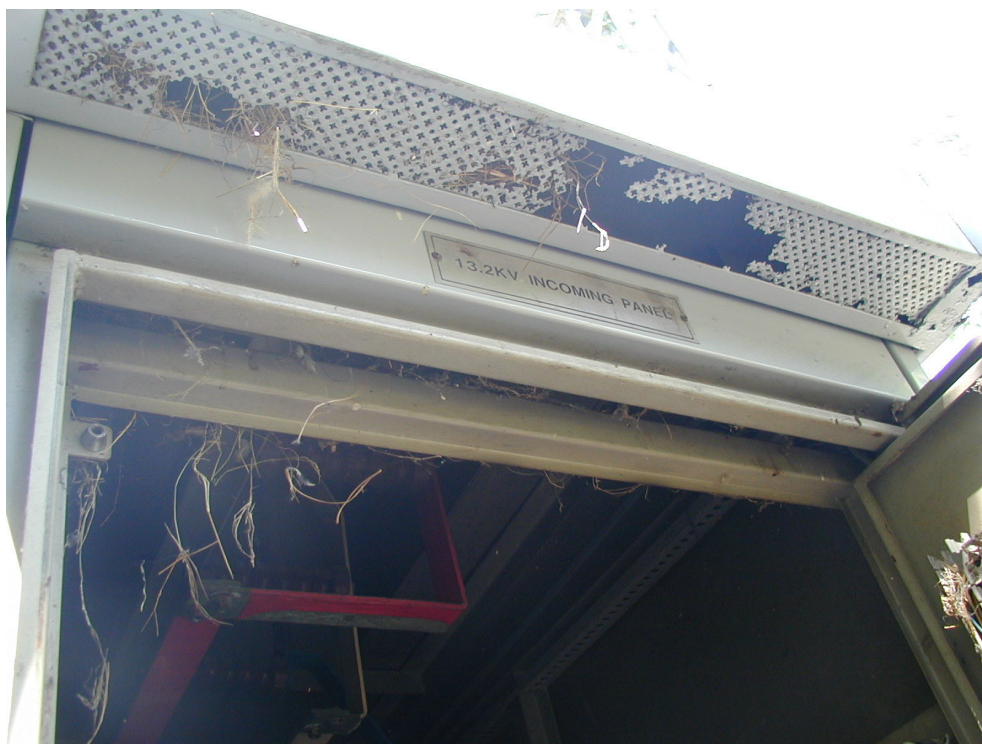
13.2kV 受電盤 通気口の鋼板が腐食、鳥類が内部に侵入・営巣し機器を汚損。

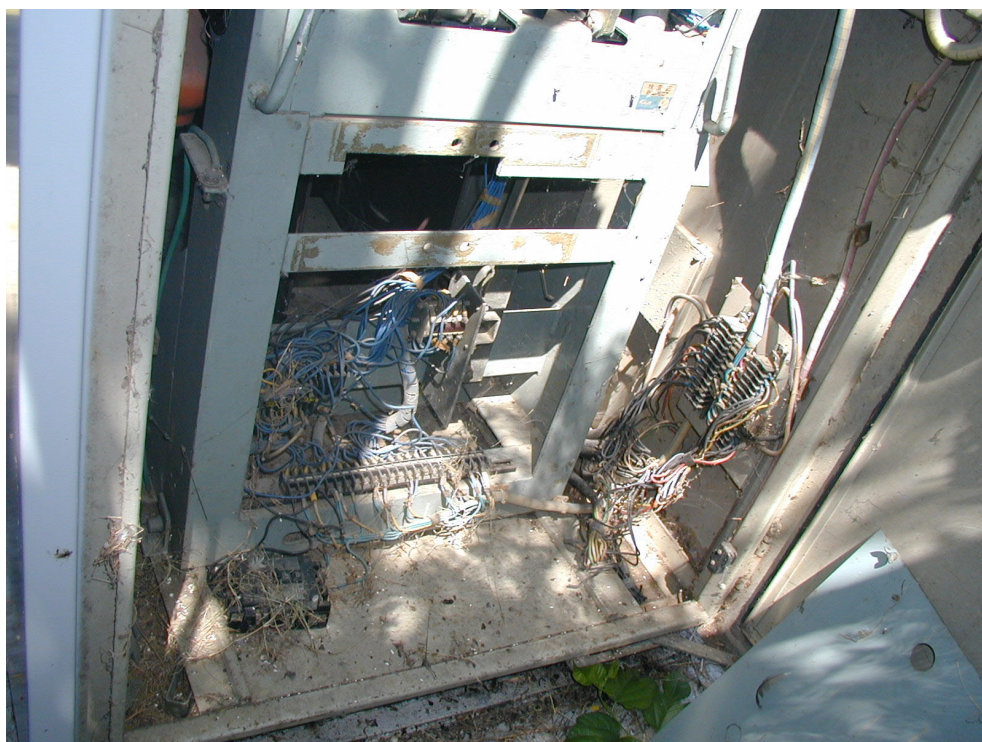
13.2kV 受電盤 下部の端子・端子台に塵埃の付着・発錆あり、配線の汚れが顕著。

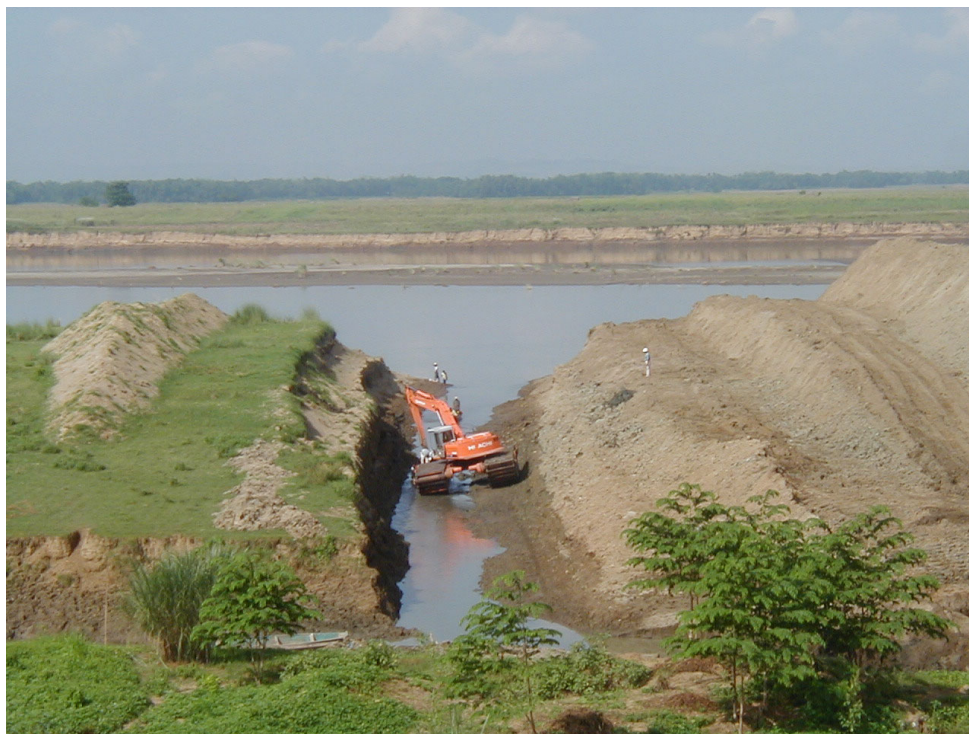
イギグ、アルカラ・アムルングの両ポンプ場ともカガヤン川から取水するため、水陸両用掘削機で取水工まで導水路を掘削している。(写真はイギグポンプ場)

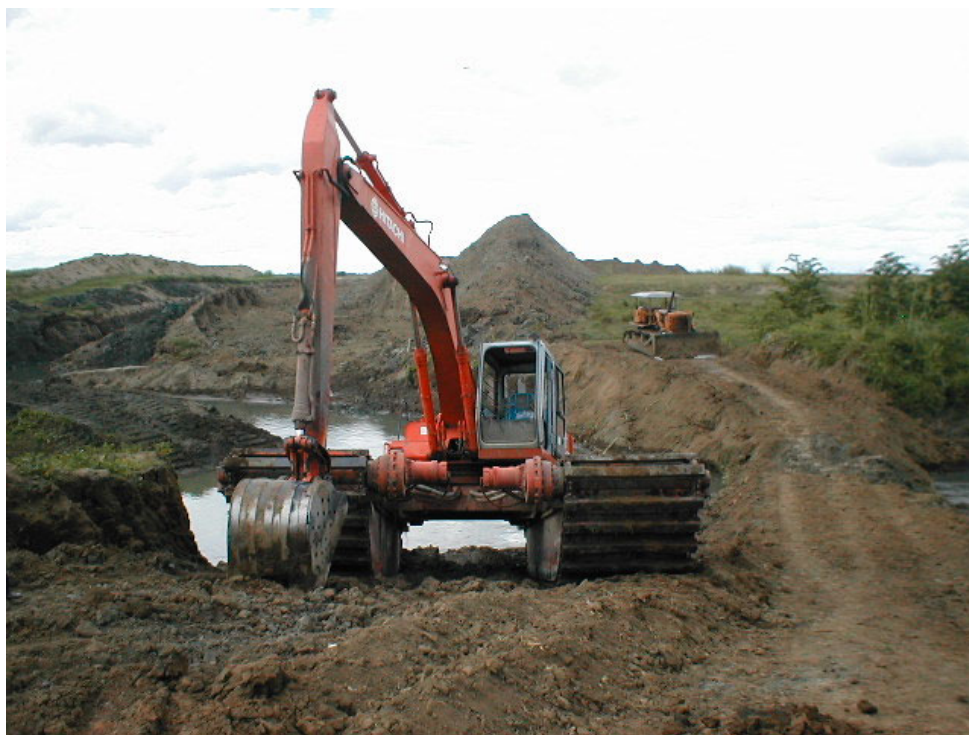
水陸両用掘削機と湿地ブルドーザで導水路の掘削・運搬作業を行っている。
