イギグポンプ場 アルカラ・アムルングポンプ場

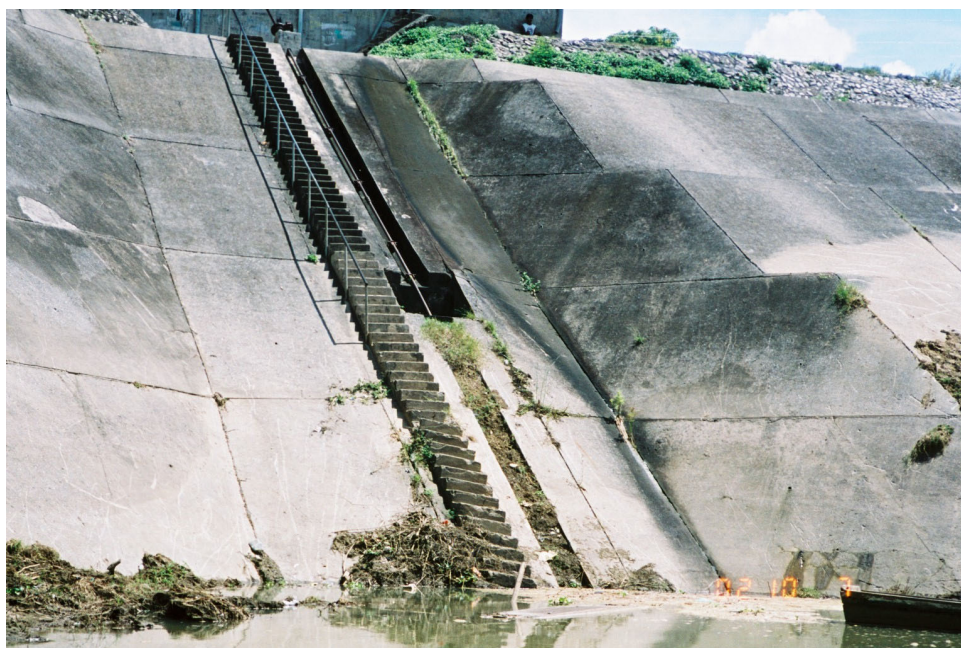
両ポンプ場の護岸とも背面の盛土が圧密沈下して、護岸工が歪んだり破損したりしている。

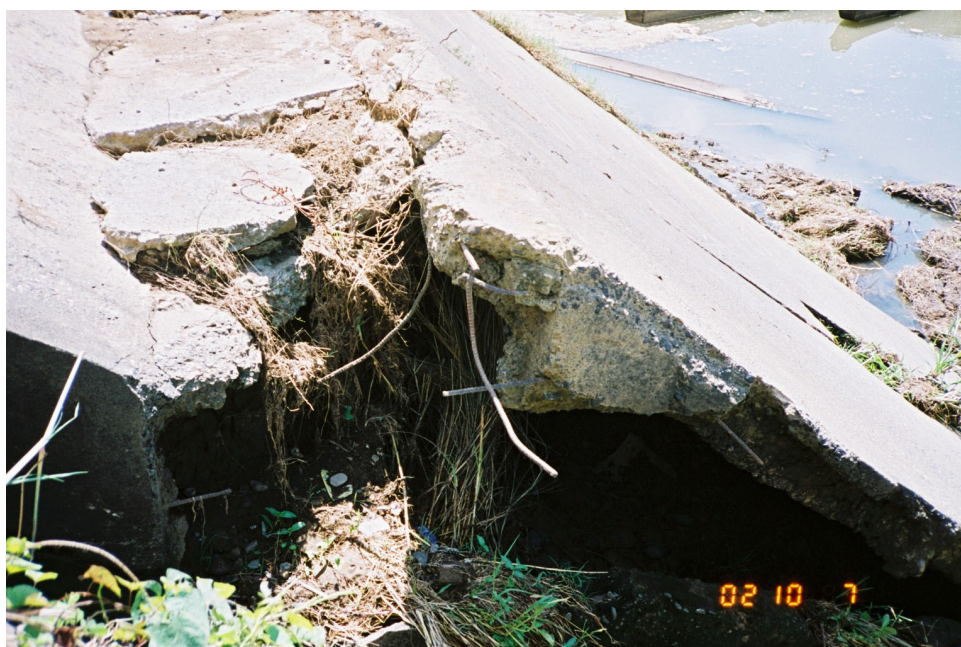
護岸工の背面土砂が吸い出され、護岸工が破壊されている。

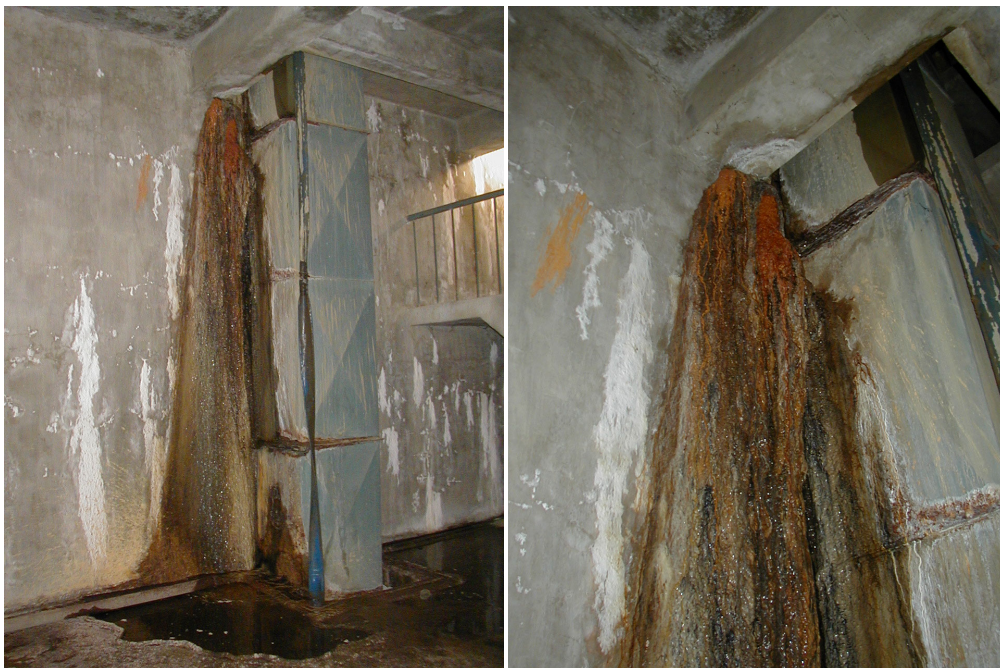
梁と壁の付け根あたりからの漏水。両ポンプ場とも漏水が見られる。

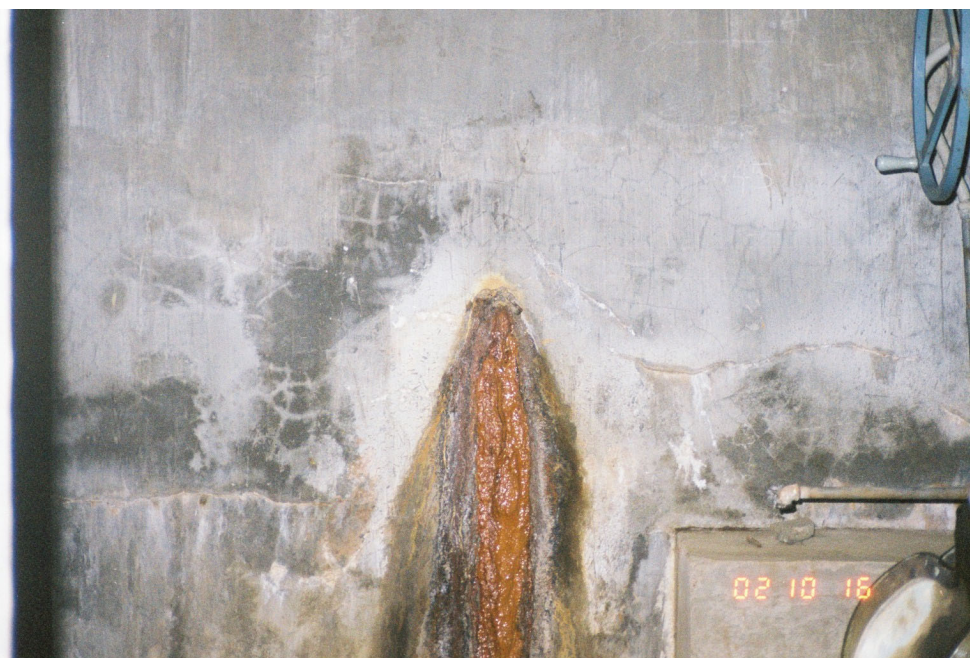
壁からの漏水状況。
