図2-1-4 (2)
アムルグポンプ場の機材状況

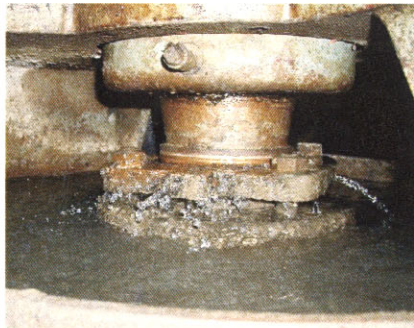
⑤ 吸込弁 パッキンからの
漏水による発錆
