図 2-1-4 (3) マガビットポンプ場の機材状況

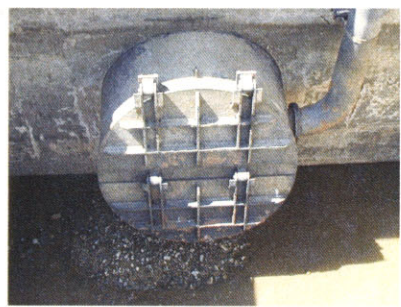
⑩ フラップ弁 弁体に発錆あり

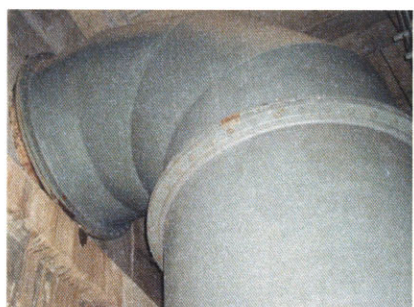
⑥ 配管 部分的な発錆あり

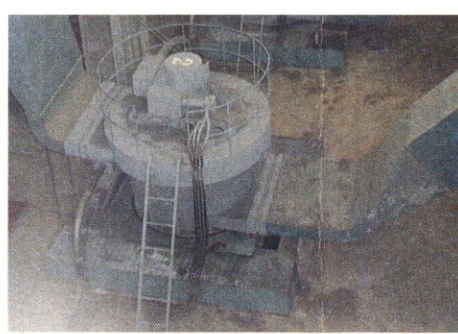
② 電動機 焼損履歴がある

⑦ 電動機ダクト 一部に塗装剥離

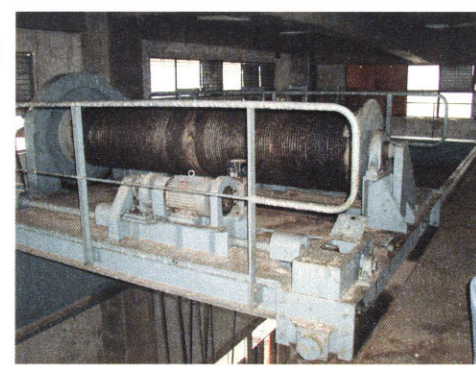
⑪ 天井クレーン ギヤボックスに鳥類営巣

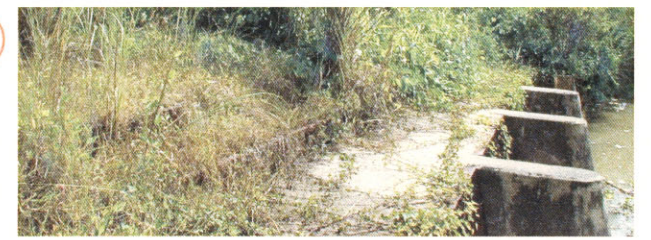
⑫ 角落し 土砂流入防止のため横置きされている

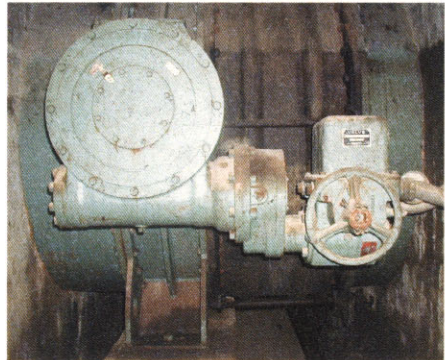
⑧ 電動吸込弁 開閉動作不良

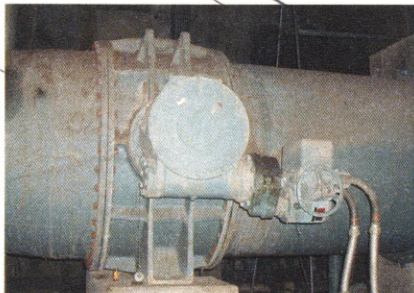
⑨ 電動吐出弁 駆動部・制御器の点検を要する

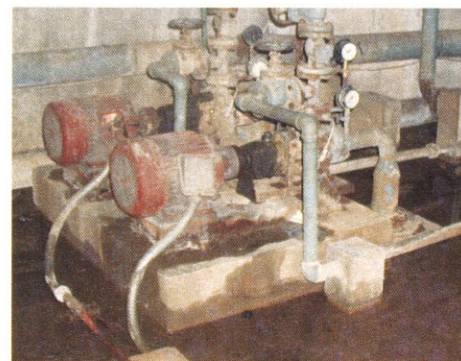
③ 封水ポンプ 配管・軸封部から漏水 配線は床上で浸水

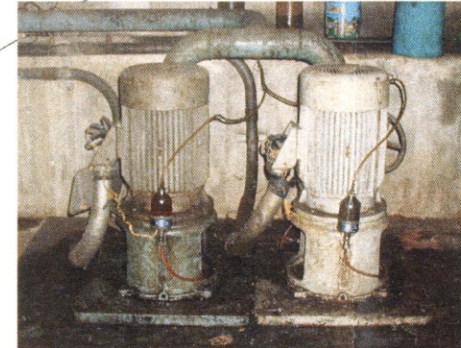
⑤ 場内排水ポンプ 軸受が磨耗し振動

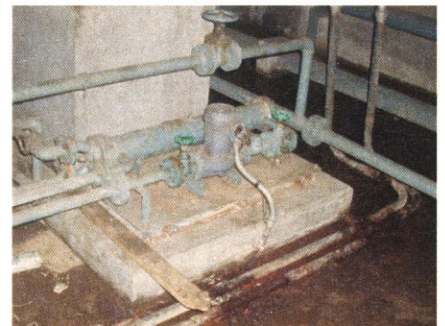
④ 冷却水循環ポンプ 冷却器が劣化、機器に発錆があり、配線は浸水
