## 2.7 サンタクルス県北部橋梁建設計画

### 【現地踏査結果】

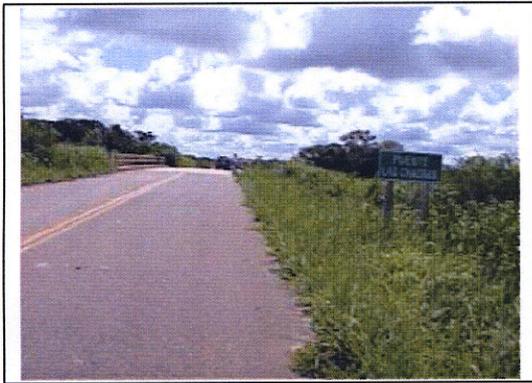
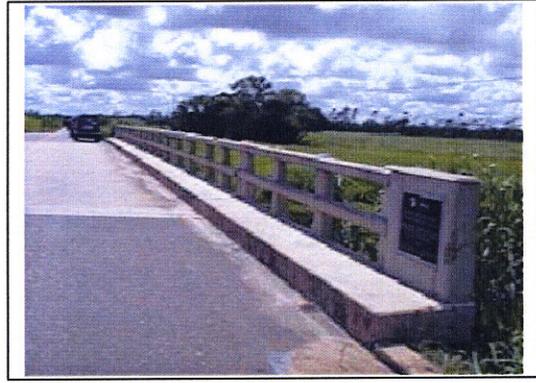
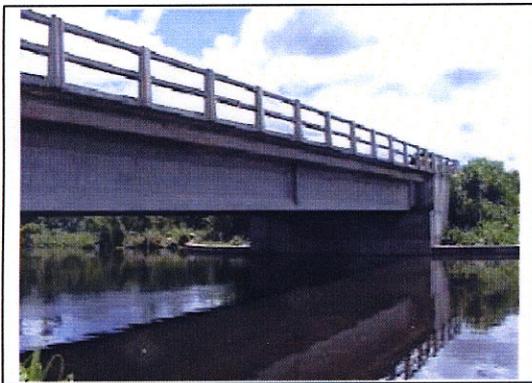
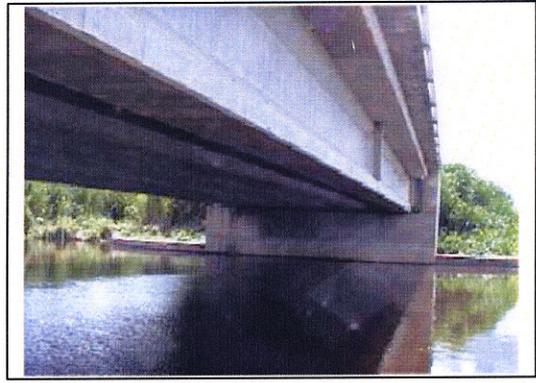
### (1) ラス チャクラス橋 (km67+125)

- ・ 橋梁状態および取り付け道路部とも健全であった。

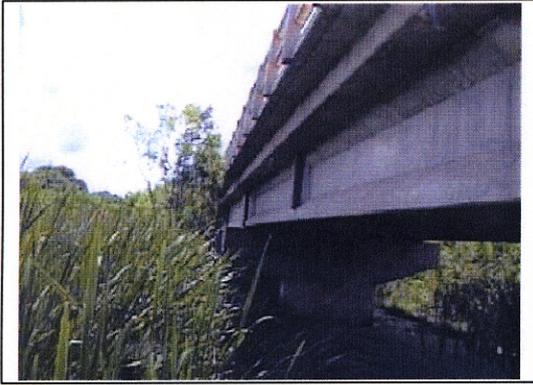
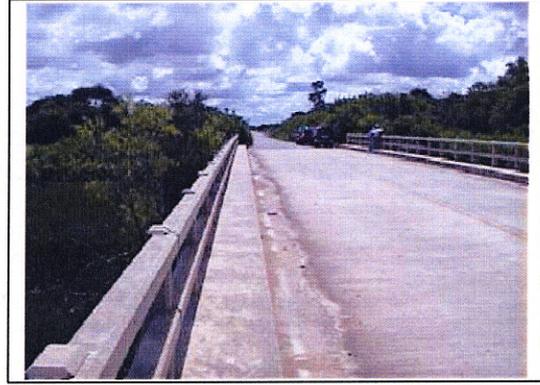
(2) ラス マラス橋 (km68+730)

上下部工とも健全であった。

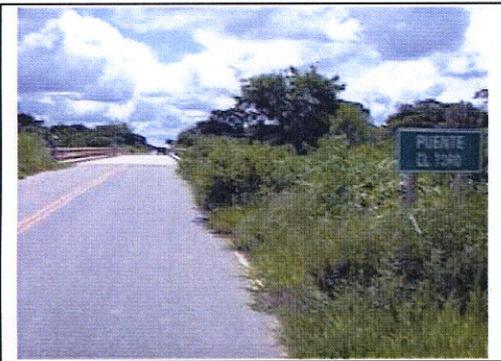
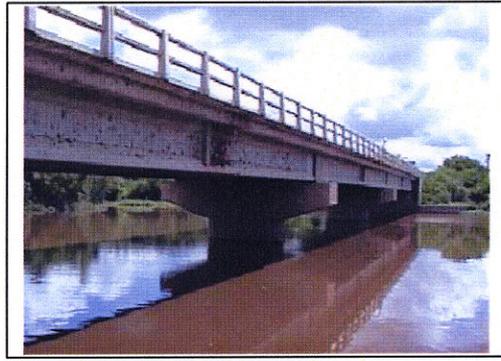
(3) エル トロ橋 (km73+410)

上下部工とも健全な状態であった。しかし、道路視距確保のため路肩部の草刈が必要である。また、橋梁部を隠すほど、雑草が繁っていることから、交通車両が橋梁親柱に衝突する危険がある。

健全度	留意事項
(1)ラス チャクラス橋	問題なし	特に問題なし
(2)ラス マラス橋	問題なし	特に問題なし
(3)エル トロ橋	問題なし	橋梁前後の視距確保のため草刈が必要である。 橋名盤が剥ぎ取られている。
(4)エル エンバルメⅡ橋	問題なし	橋名盤が剥ぎ取られている。
(5)チャコ橋	問題なし	特に問題なし
(6)ランチョチコⅡ橋	問題なし	・取り付け道路盛土部の土工の側方流出を防止するため、盛土部の再転圧が必要である。
(7)パイロン橋	問題なし	・橋台背面部転圧不足による土工流出を防止するため、路面排水を誘導するアスカーブ等を布設する。

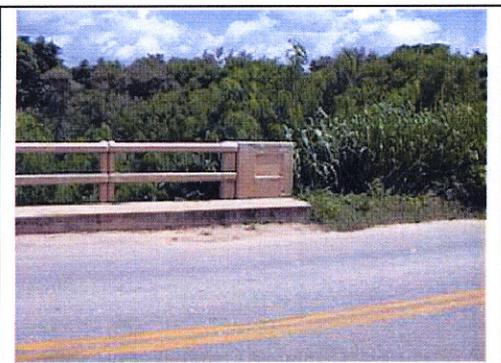
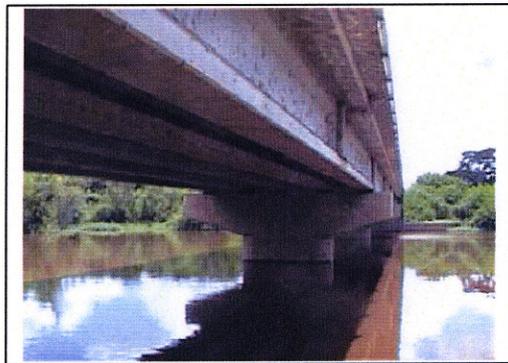
・橋名盤が剥ぎ取られている。

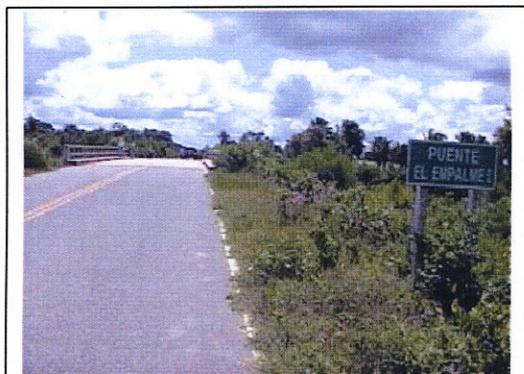
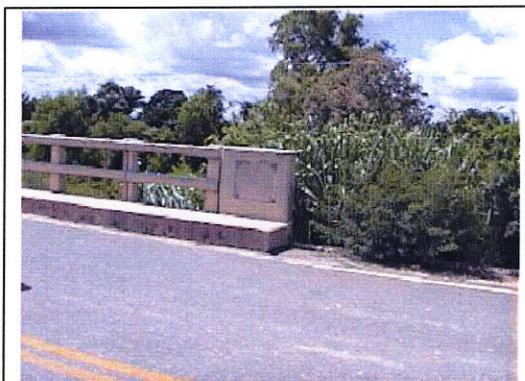
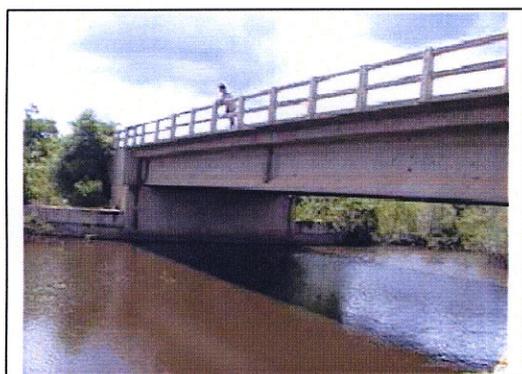
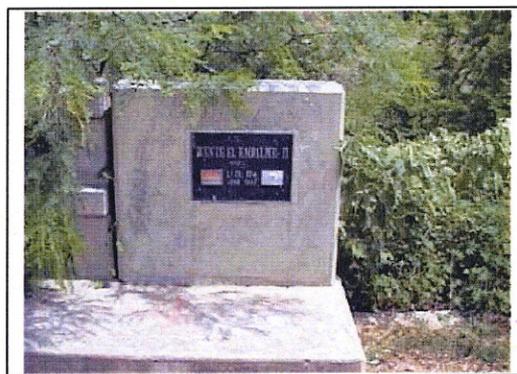
(4) エル エンパルメ II 橋 (km85+700)

上下部工とも健全な状態であった。しかし、橋名盤が剥ぎ取られている。

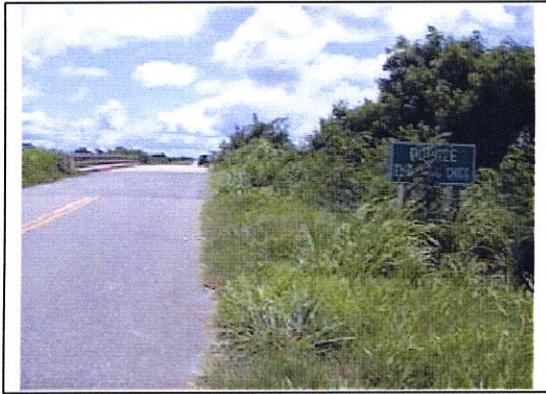
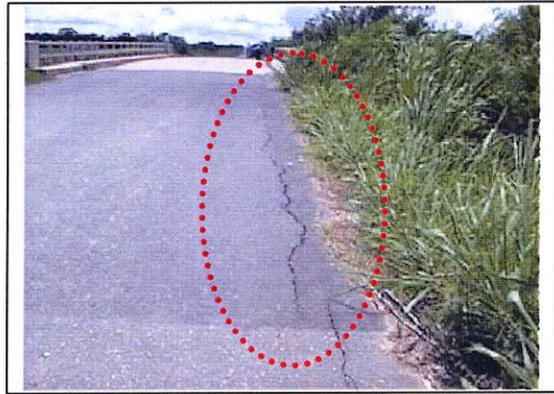
(6) ランチョチコII橋 (km89+650)

現地踏査から7橋は概ね健全な状態にある。しかし、ランチョチコ橋およびパイロン橋は、橋台背面の盛土の転圧不足によると考えられる踏み掛け部の沈下が見られた。沈下部を近年に補修したが、補修工事後も盛土材の側方流出が進行している。

橋梁建設後橋台背面の沈下が見られる。近年、補修されたが補修後も路肩部の盛土材が側方流出し、沈下が再発している。

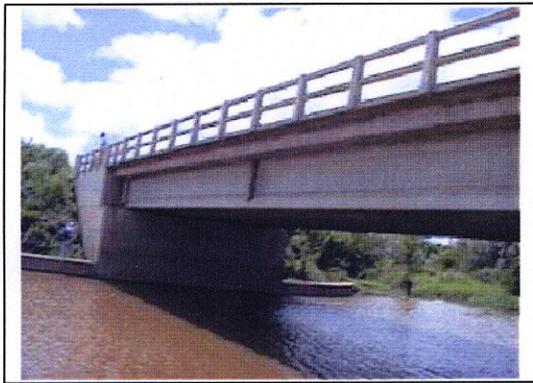
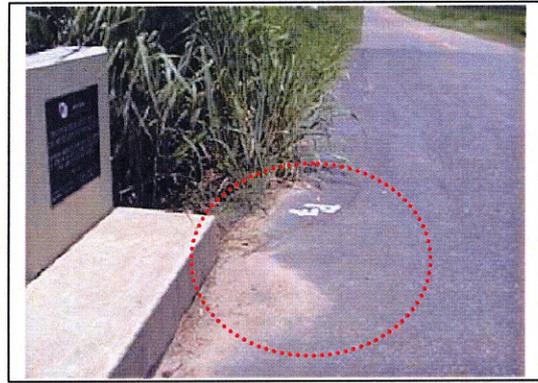
橋台背面盛土部が流出し、取り付け道路盛土部の沈下が進行している。また、ウィング背面の盛土材が陥没した状況であった。原因は橋梁背面への路面排水の流れ込みと考えられる。

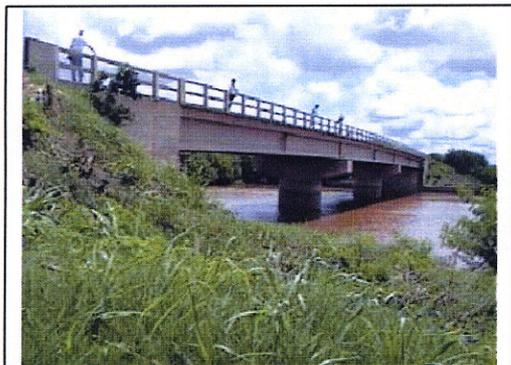
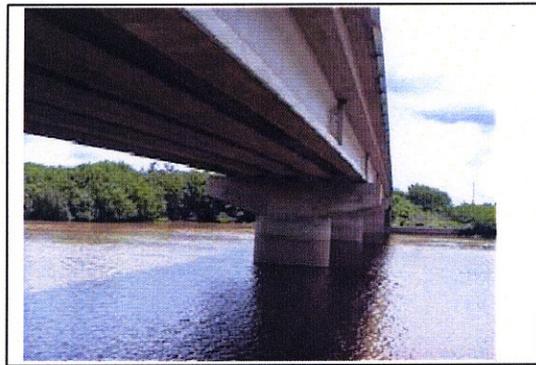
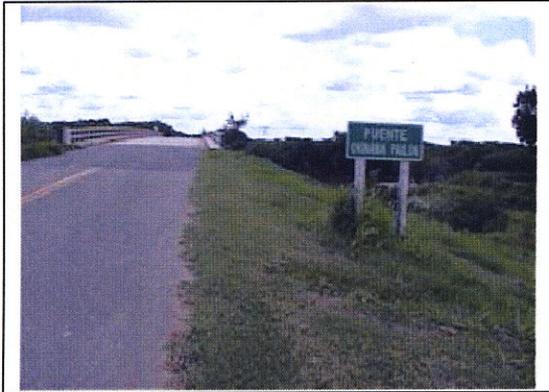
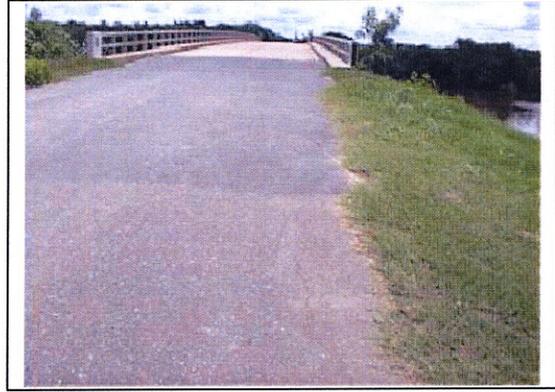
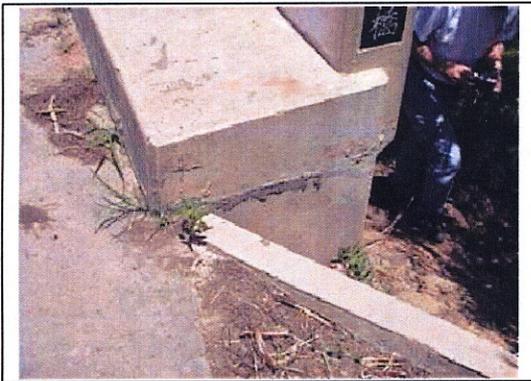
(7) パイロン橋 (km90+030)

ウイング背面の盛土が流出していた。  
ランチョチコⅡ橋同様な問題が生じていた。
