第3章 橋梁健全度調査の概要

本健全度調査はアイゼンハウワー橋を定量的に診断し、橋梁の健全度および耐力度を評価することを目的とするものである。

3.4.5 2003年2月調査（本予備調査）

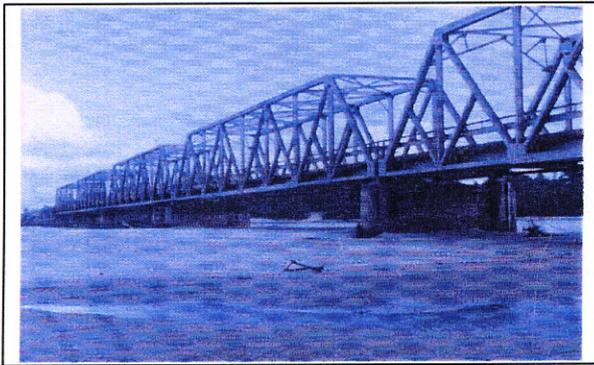
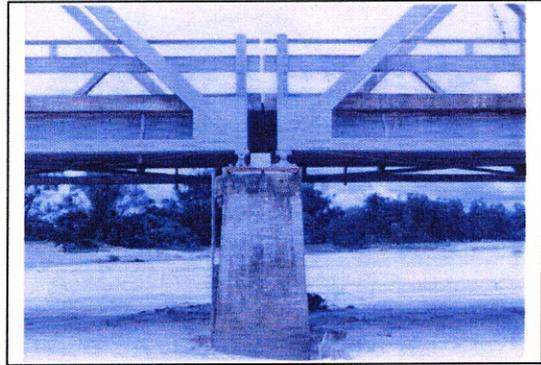
- ・上記写真は1988年の嵩上げ工事前に撮影されたものと推測される。
- ・写真から河床高さを検証したところ、現況高さと大きな差はない。

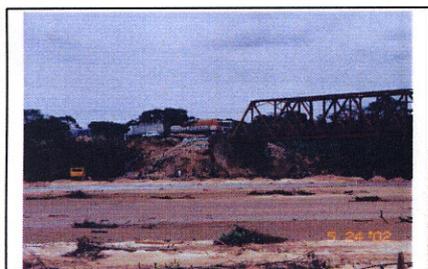
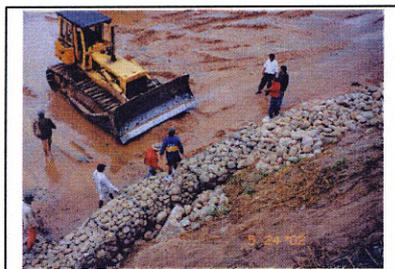
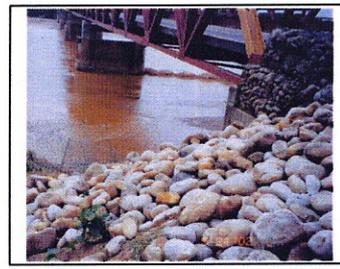
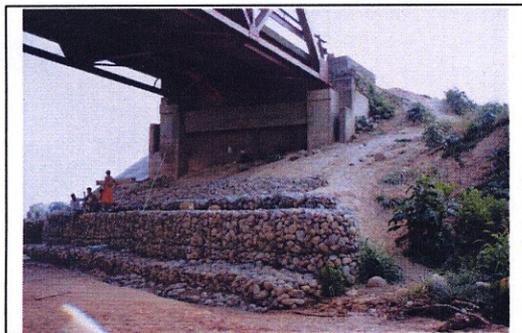
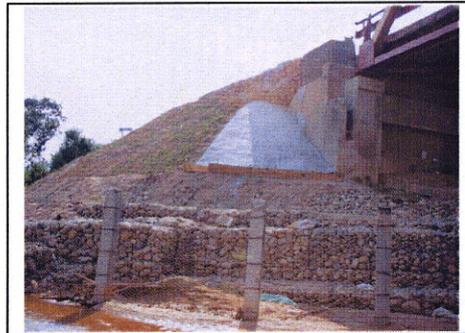
1) 左岸側橋台 (ヤパカニ側) 護岸工事

蛇かごによる護岸工事を実施したが延長が不十分である。

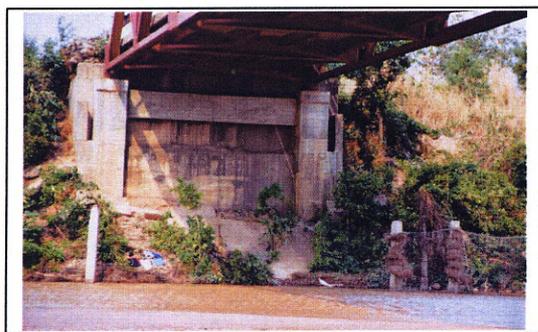
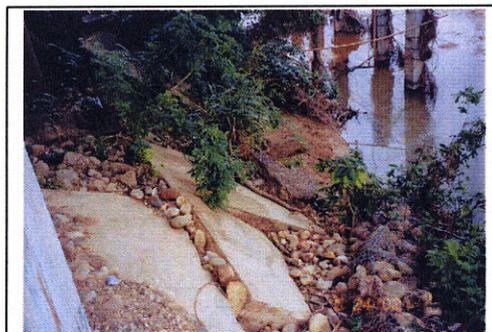
2) 右岸側法面

右岸側は未整備の状態

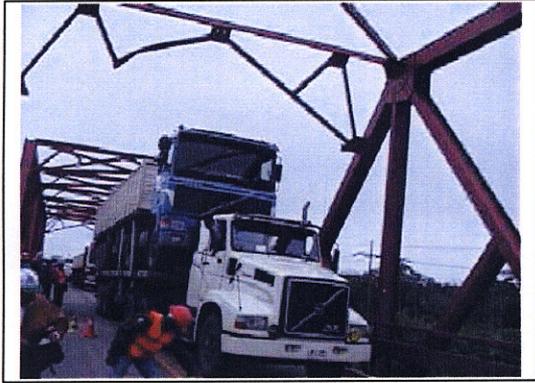
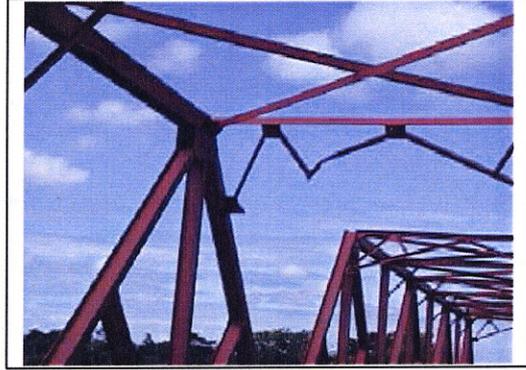
2001年の補修工事でかなり修復されていると想定していたが、トラス主構のねじれ変形、亀裂、欠損、腐食等の損傷箇所が未だ数多く存在していた。特に、橋門構に欠落、切断、変形箇所が多く見られた。トラスの鉛直材、斜材の欠損の原因は車輛の接触に起因するものと思われる。

建築限界を無視した大型トラックが通行し橋門構が破断した状態となっている

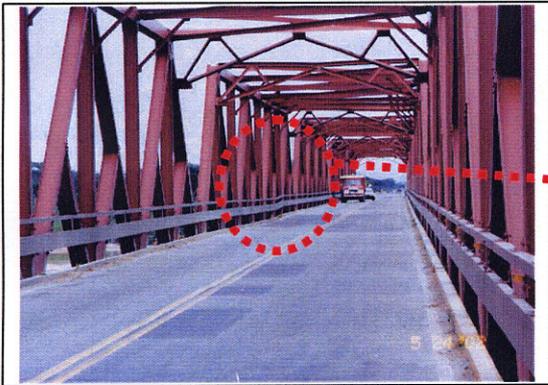
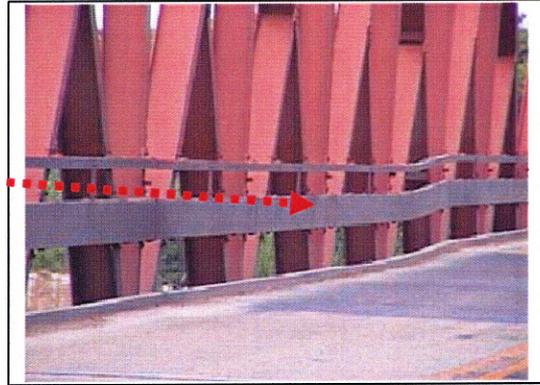
局所的な変位箇所

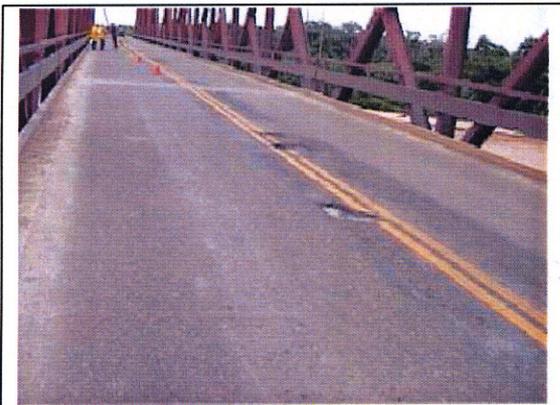
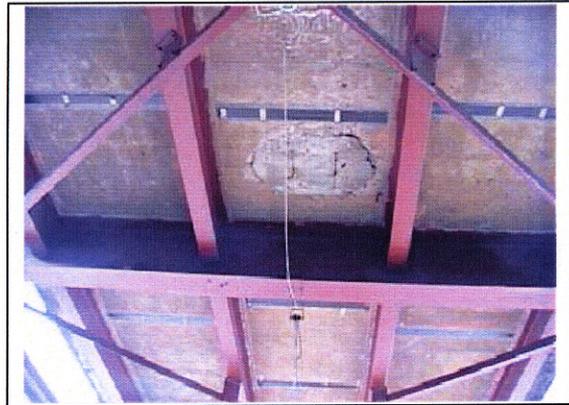
床版コンクリートが露出した箇所

2001年に修復した舗装面は既にアスファルトの欠損がみられる。

2001年に修復した舗装面はアスファルトが欠損し床版コンクリートが露出していた。床版部のひび割れは局部的で鉄筋の露出までには至っていないが、このような状況を放置した場合、構造物に対する衝撃振動が増え悪影響を及ぼす。

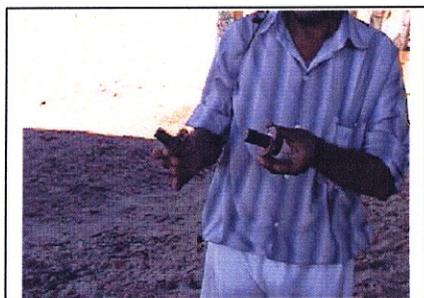
切断された高圧ボルト

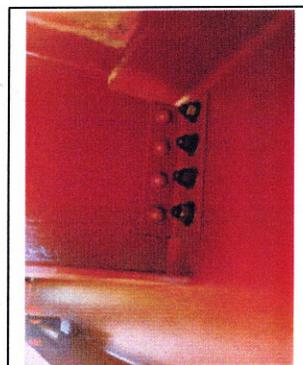
2001年に修復した床版よこ桁を固定していた高圧ボルトが切断していた。

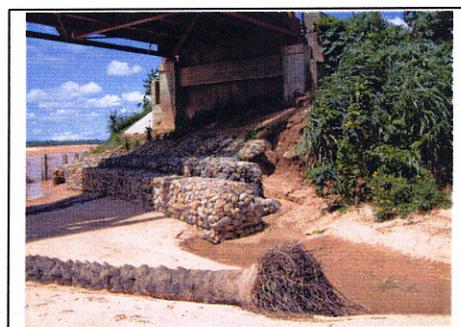
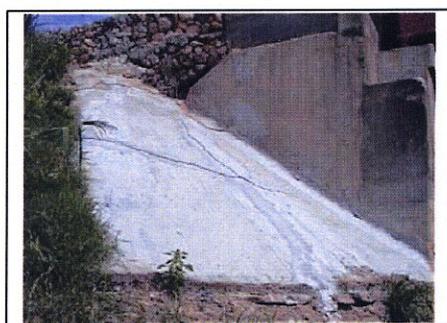
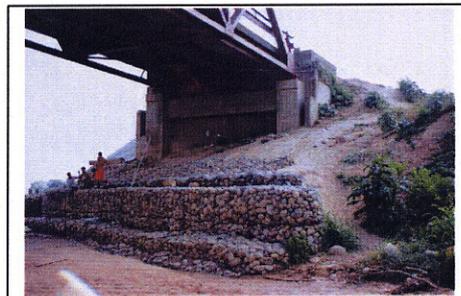
2003年2月調査

2002年に行われた左岸橋台周りの蛇かご工は、すでに橋台部周辺が侵食されていた。また、法面を保護するコンクリートに大きなクラックが確認され、コンクリート背面が陥没していた。
