3 - 4 - 2 予備調査対象橋梁（アバイ橋）の現況

a) アバイ橋の概要

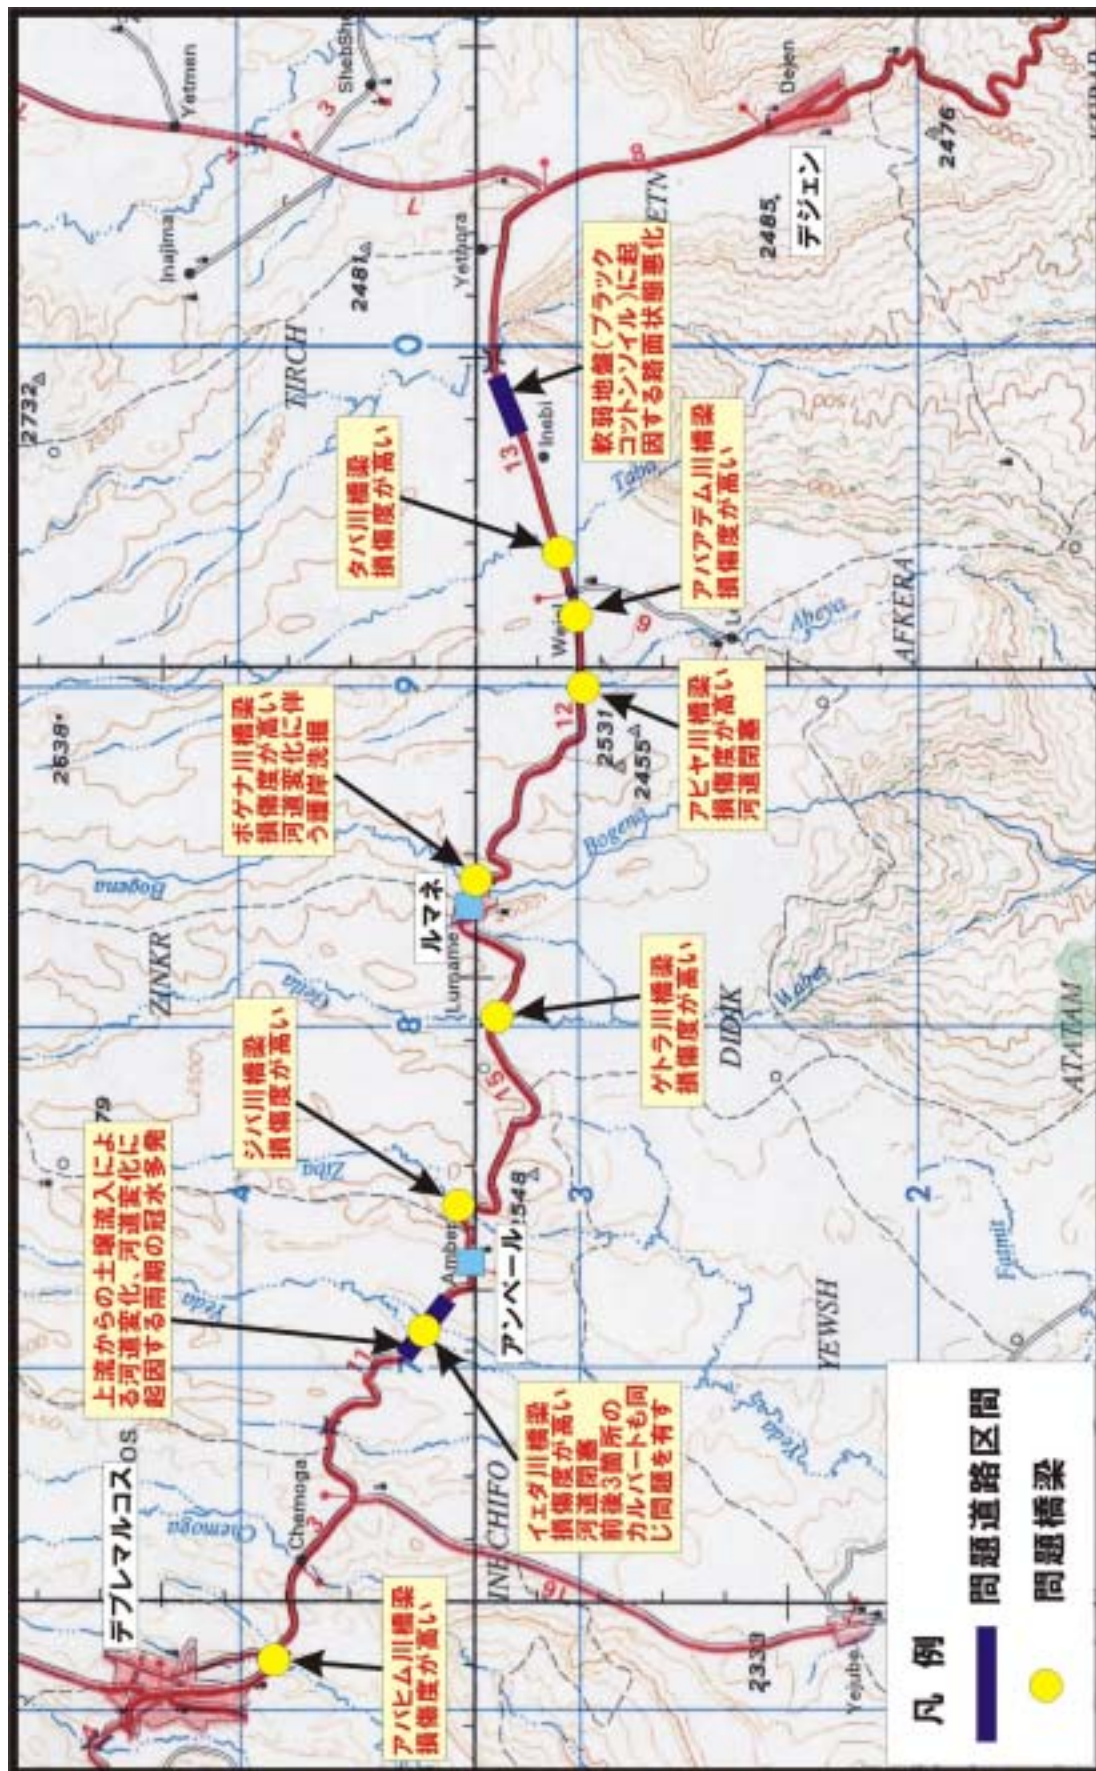
図 - 12 デジエン～デブレマルコス間道路の問題箇所

以上の損傷ランク判定結果より、デジェン～デブレマルコス間に架けられている 10 橋の内、8 橋の損傷度ランクが高く、架け替えが必要であると判断された。

これらの架け替えが必要と判断された橋梁の位置ならびに一般道路部の問題区間の位置を図 - 12 に示す。

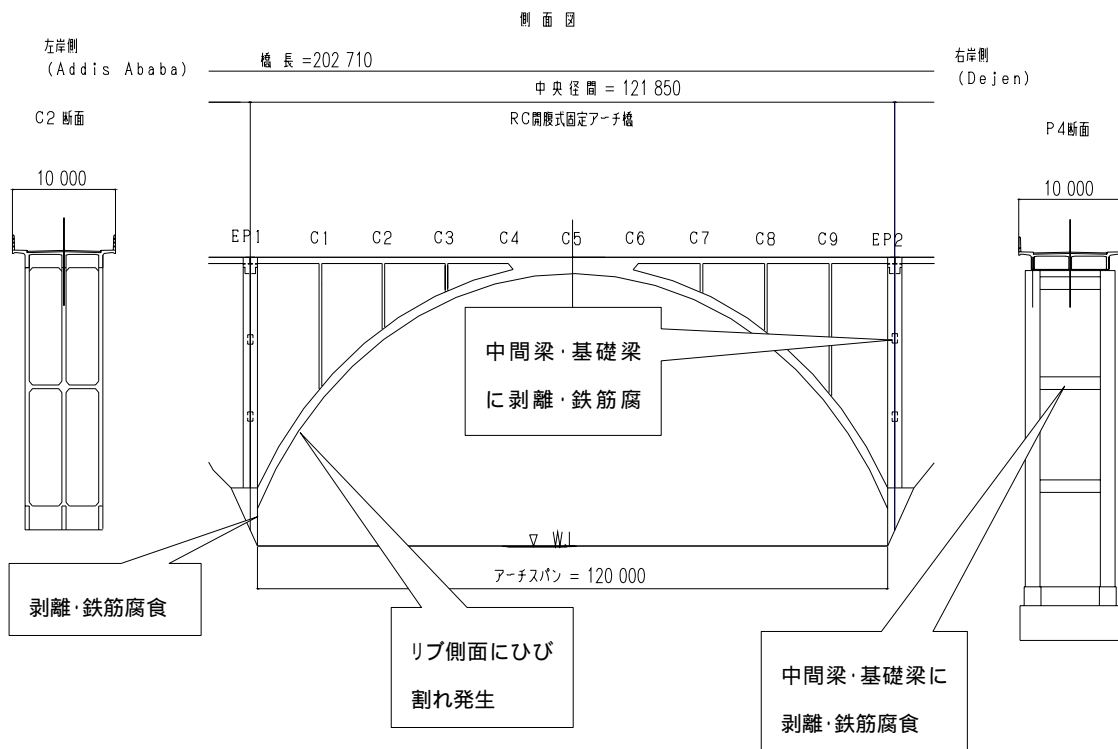
図 - 17 中央径間目視調査結果

中央径間の目視調査の結果、以下に示す損傷状況等が確認された。これらの状況をまとめて図 - 17、目視調査損傷ランク判定結果を表 - 37 に示す。なお、前述のように、中央径間部は近接しての目視調査が不可能であったことから、双眼鏡等を使用しての目視調査が主体となったことから、部材によっては損傷度が確認できていない。

- 補剛桁、床版・鉛直材はひび割れ等の損傷は確認できていない。
- スプリングング下縁に剥離・鉄筋露出が見られる。
- アーチリブ側面にコールドジョイントがひび割れが見られる
- エンドポストは、中間梁にひび割れ、剥離・鉄筋露出が見られる。

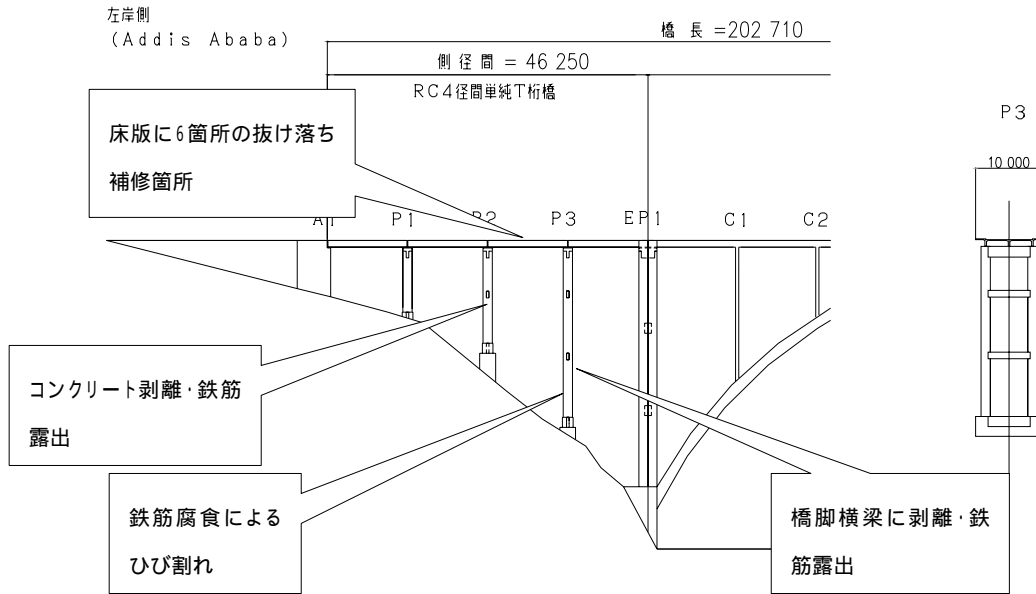
図 - 18 左岸側側径間目視調査結果

左岸側側径間の目視調査の結果、以下に示す損傷状況等が確認された。これらの状況をまとめて図 - 18、目視調査損傷ランク判定結果を表 - 38 に示す。

- 両側主桁下端にコンクリート剥離が生じ鉄筋が腐食し欠損している。
- 床版、抜け落ち補修した箇所が 6 箇所を確認できる。
- 床版には高密度化したひび割れ発生箇所が多い。
- P 1 ~ P 3 まで全ての橋脚柱に鉄筋腐食によるひび割れが発生している。
- 橋脚の枕梁、中間梁、基礎梁に剥離、鉄筋腐食が生じている。

両側径間の両側径間の RC 単純 T 桁橋は、耐久性評価で (E) となり、本予備調査において架け替えが必要と判断した。しかし、架け替え工事に際しては、代替橋がないことからアバイ橋を通行止めにするにはできない。従って、架け替え工事完成までの期間、少なくともアバイ橋を使用し続けるために、現在の通行制限に加えて、以下に示す緊急補修(対策)を行うことが必要であると考えられる。

- 側径間は、床版ひび割れや主桁伸縮継手部からの漏水で劣化は現在も進行している状態であり、架け替え完了までの間の定期的点検を継続する。
- 現在のアバイ橋では、橋梁アプローチ道路部の雨水の多くが橋面に流れ込んでしまう構造になっている。この雨水の流入を防止するため、橋梁手前に雨水を分散させる溝を設置することが望ましい。
- 更なる床版の落下を防止するため、側径間の主桁に荷重を集中させる必要があり、このため、ペイント等により走行車線を中央に限定するような交通規制を行うことが必要である。万が一、側径間の床版の状態が悪化した場合には、鉄板を敷くなどの措置で荷重を分散させる措置が必要である。

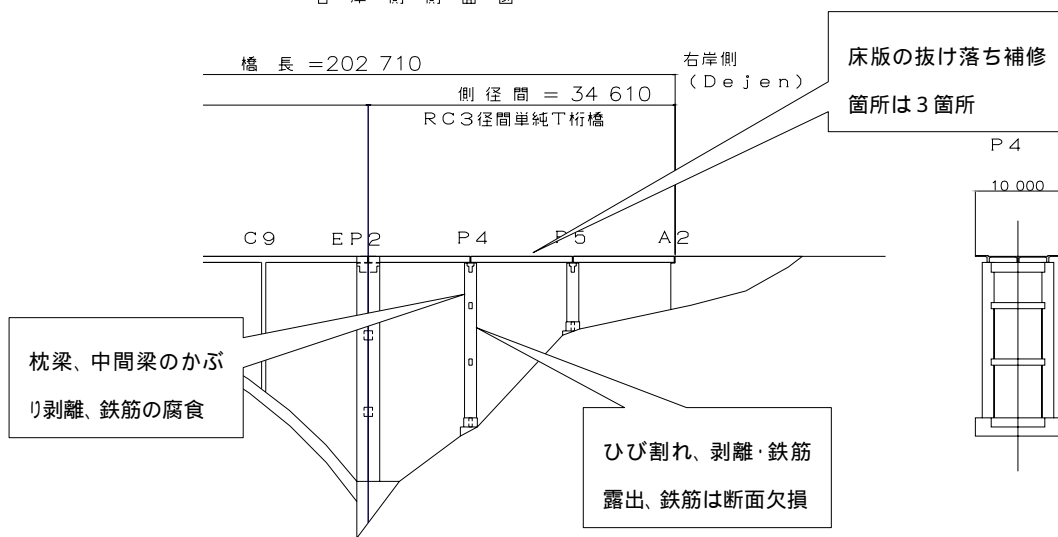
図 - 19 右岸側側径間目視調査結果

右岸側側径間の目視調査の結果、以下に示す損傷状況等が確認された。これらの状況を

まとめて図 - 19、目視調査損傷ランク判定結果を表 - 39 に示す。

- 主桁はひび割れ間隔が高密度化しており、剥離に至る可能性が高い。
- 床版は抜け落ちて補修した所が3箇所あり、抜け落ちていない床版も二方向ひび割れが発生している。
- 橋脚柱はひび割れ、剥離・鉄筋露出生じ、鉄筋は断面欠損が生じている。
- 橋脚の枕梁、中間梁、基礎梁はひび割れ・剥離・鉄筋露出が見られる。
