添付資料 - 7 写真集

ゴハチオン～デジェン間道路状況等写真

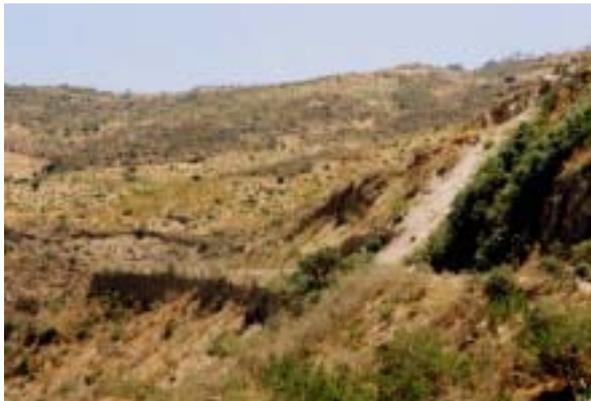
Km 189+500 付近の山側法面崩壊

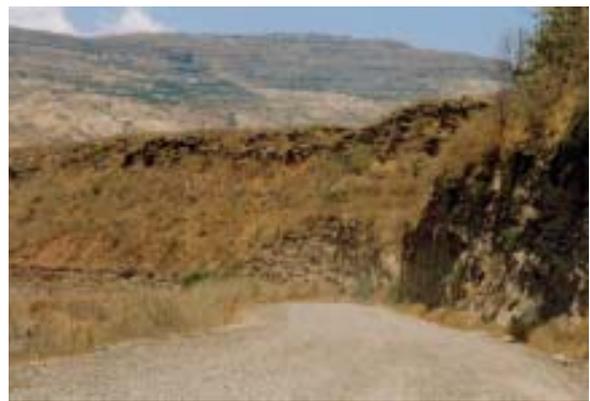
アバイ橋近くの落石多発区間

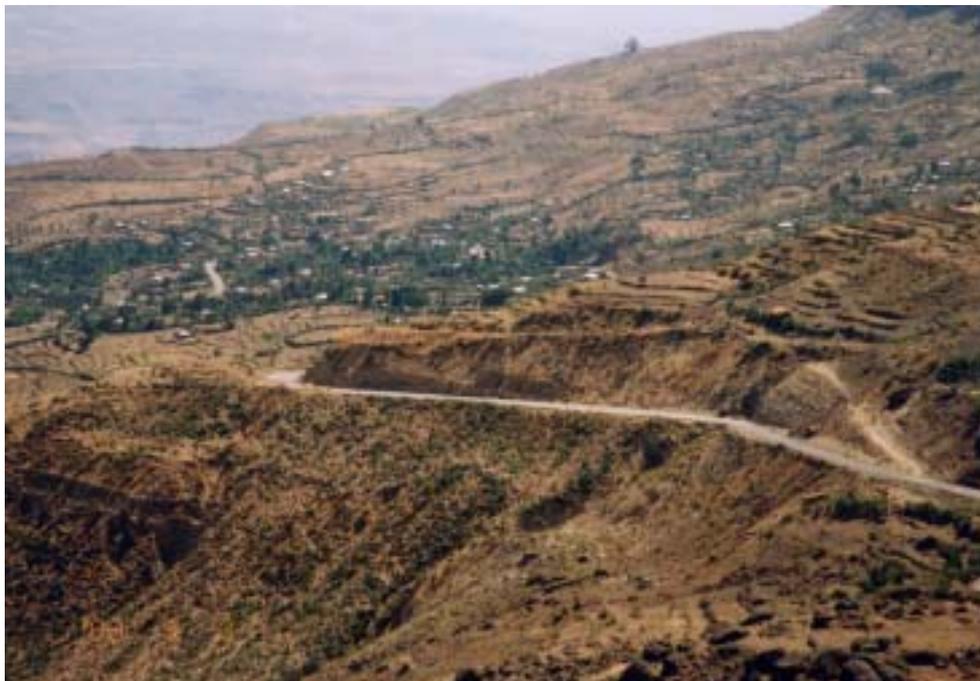
Km217+000 付近の谷側法面崩壊多発区間

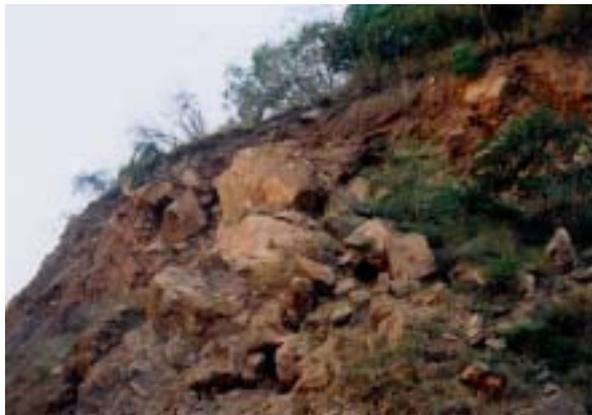
Km 205+400 の落石多発地帯の状況

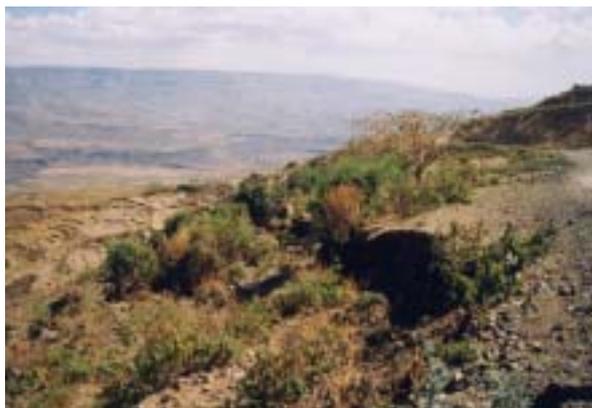
Km 217+000 付近の谷側法面崩壊多発区間  
予備調査時点で 2 箇所でクラック発見

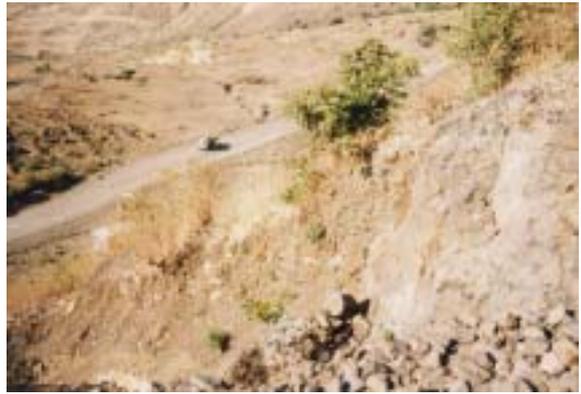
Km 219+000 の谷側法面崩壊多発区間

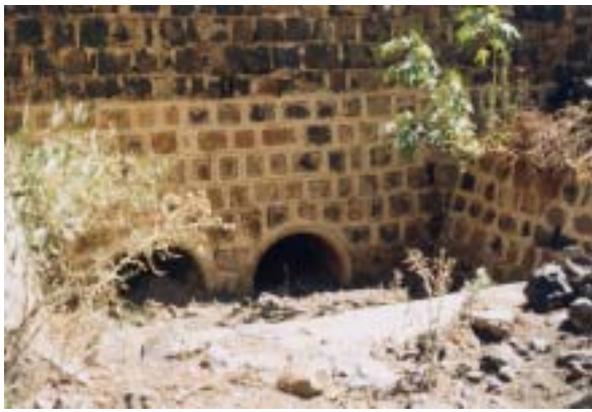
土砂の堆積が多いパイプカルバート

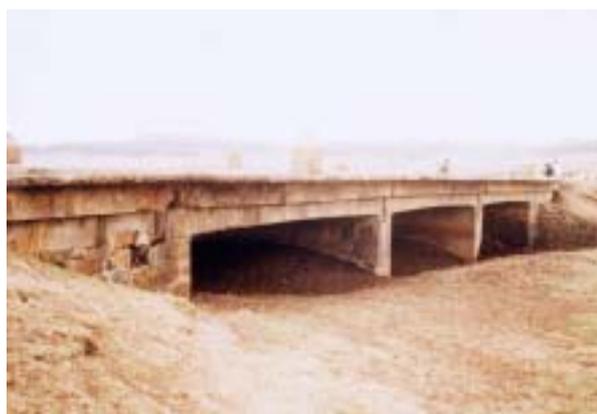
河道変化によりアプローチ部で洗掘が発生したボゲナ川橋

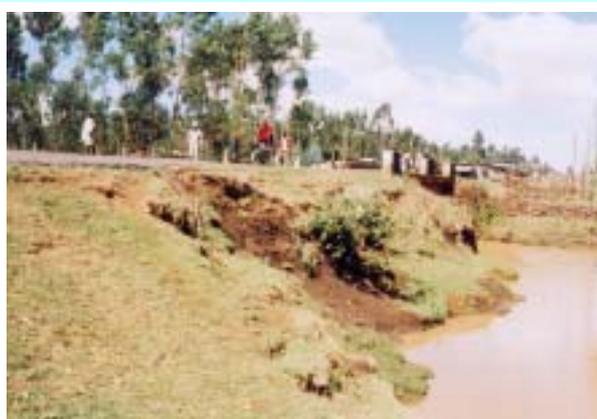
イエダ川の土壌流入による河道閉塞が原因で冠水が多発する Km273～275 の区間

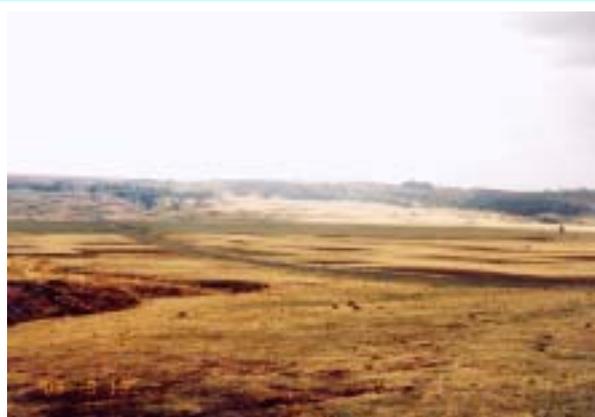
土壌流入により完全に河道が閉塞状態になったイエダ川橋梁

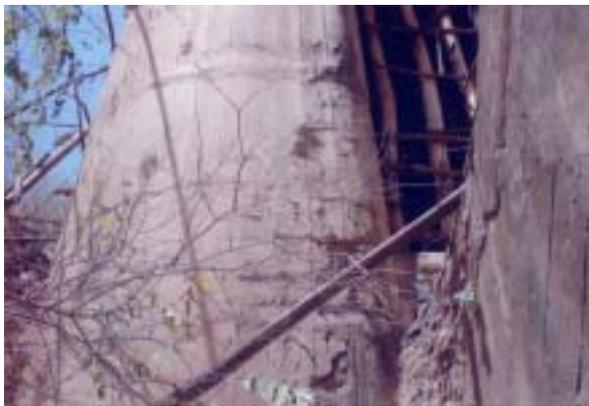
エンドポストのコンクリート剥離

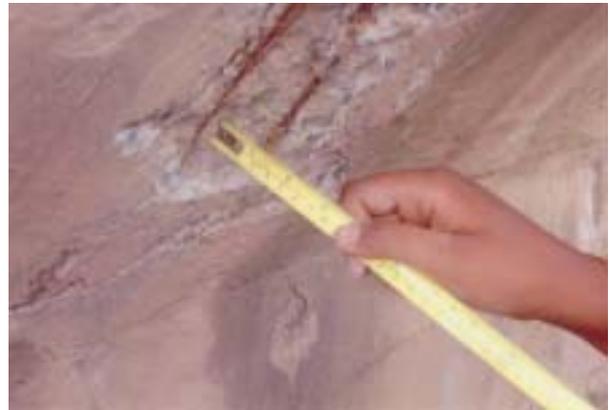
アーチリブ鉄筋露出

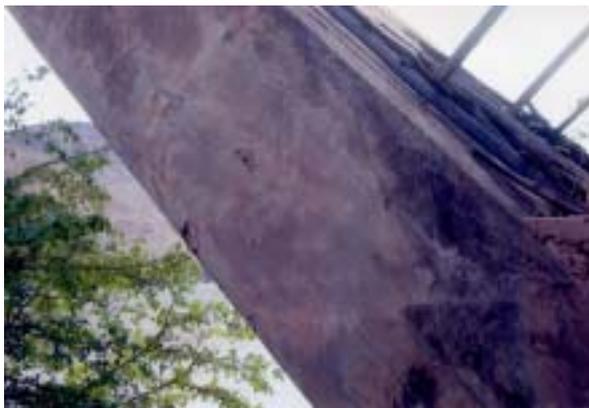
アーチリブのクラック

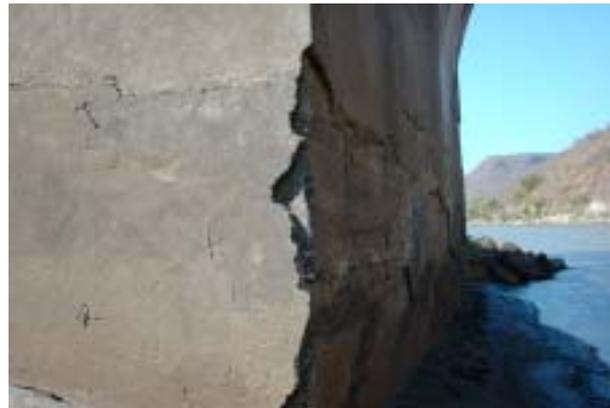
アーチアバットの損傷状況

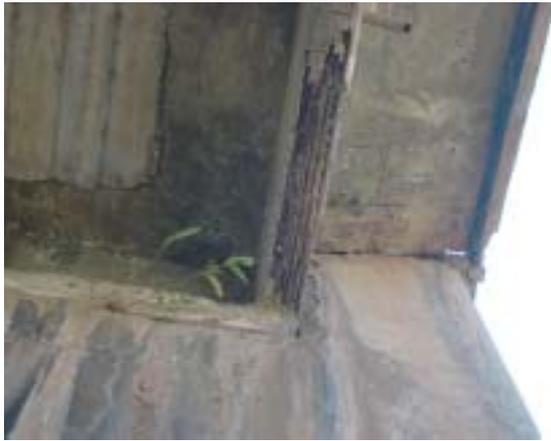
側桁の鉄筋露出

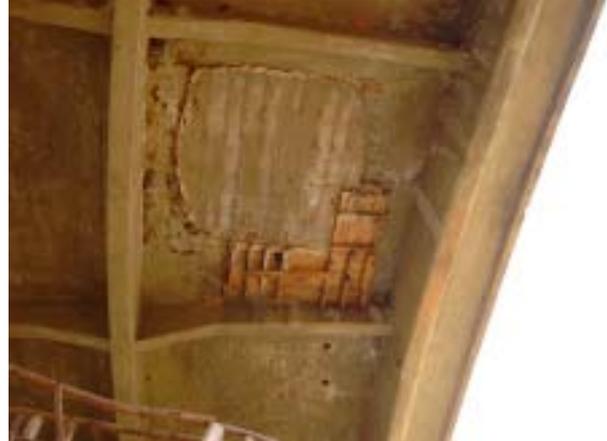
床版落下部修理跡

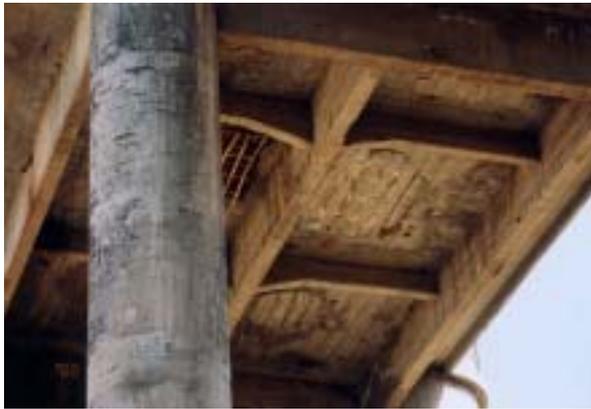
床版落下部修理跡とP1 橋脚コンクリート剥離

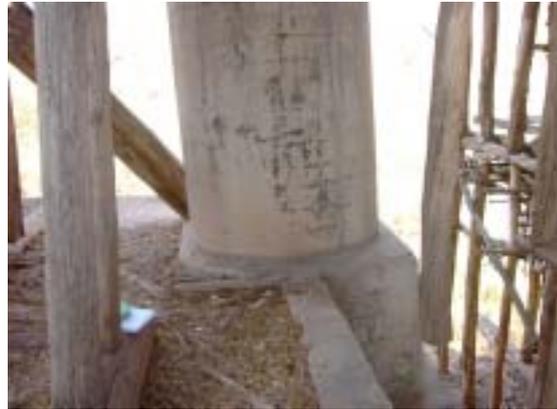
P1 橋脚コンクリート剥離

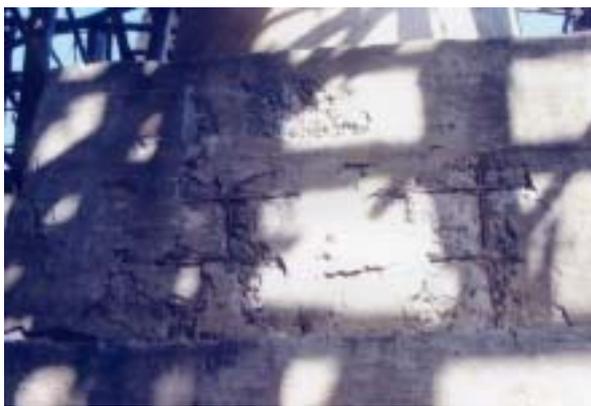
P2 橋脚コンクリート剥離、鉄筋露出

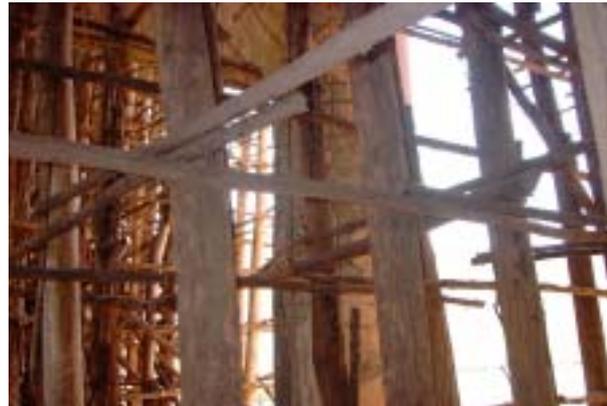
P2 橋脚コンクリート剥離、鉄筋露出

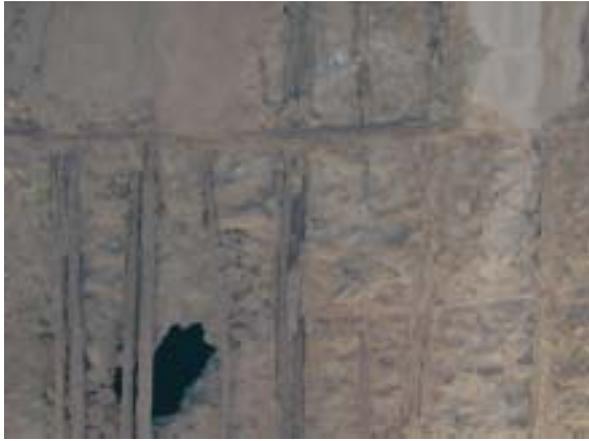
P5 橋脚のコンクリート剥離と穴

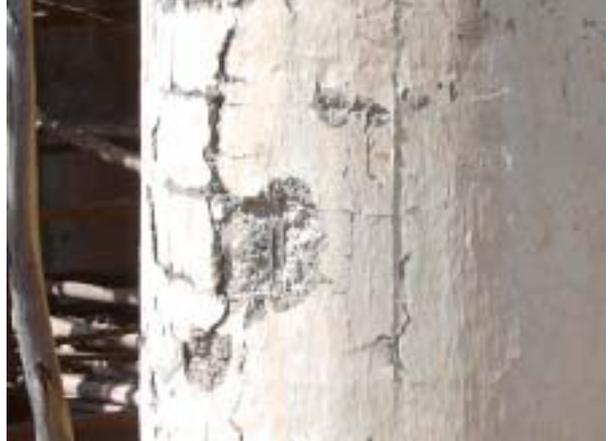
P5 橋脚のコンクリート剥離

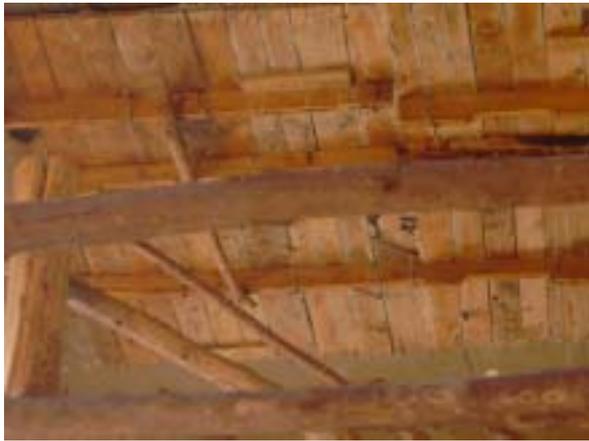
床版落下部修理跡

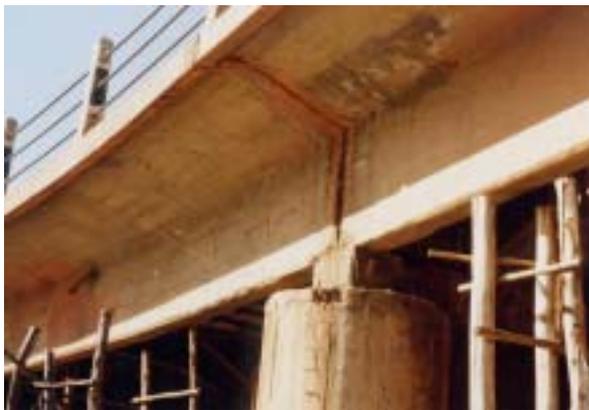
P5 橋脚支承部破損
