<資料1-3 (その1)> カボディヤ国主要幹線道路橋梁改修予備調査 調査工程表

**PREPARATORY STUDY
ON
THE PROJECT FOR REHABILITATION OF BRIDGES
ON THE MAIN TRUNK ROADS
IN
THE KINGDOM OF CAMBODIA**

橋梁調査書

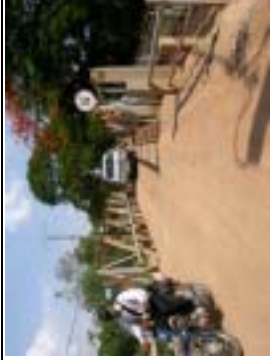
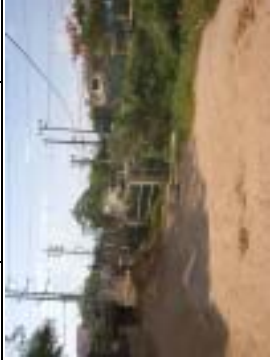
橋梁名: Phum Mul	道路種別: 市内	橋梁下横断種類: 河川	道路	調査日: 03/06/10	調査者:
設計図書: 有り	施工業者: 無し	橋梁種別: 橋脚	橋梁斜角	施工年月: :	維持管理者
橋梁形式	上部工: 下部工:	支間: 2 車道: 3.4 m 歩道: 1.2 m	設計荷重 適用基準 橋梁斜角	活荷重の制限 無し	有り 15 t
橋長	全幅員	14.8 (7.4x2) m	橋梁下 横断 状況	アメリカ ロシア	他
幅員	種類:	平均・台/日 大型車混入率	橋下 状況	曲線 (半径 m)	
添加物	スラブ	主桁	伸縮継手	河川幅 m	桁下余裕 橋面下最深 問題なし m
交通量	舗装	塗装	その他	河川幅 m	計画流量 m3/sec
補修記録	他:			排水	添加物:
調査項目	損傷状況	調査項目	損傷状況	高欄	地覆
舗装 (イ7')	並、舗装穴、他	橋台 (イ7')	良好、ひび割れ、洗掘、他	橋脚 (イ7')	良好、ひび割れ、洗掘、他
橋面 (イ7')	良好、剥離、ひび割れ、他	下部工 (イ7')	良好、ひび割れ、洗掘、他	橋脚 (イ7')	良好、ひび割れ、洗掘、他
高欄 (イ7')	良好、剥離、ひび割れ、他	橋脚 (イ7')	良好、ひび割れ、洗掘、他	橋脚 (イ7')	良好、ひび割れ、洗掘、他
スラブ (イ7')	良好、豆板、ひび割れ、他	橋脚 (イ7')	良好、ひび割れ、洗掘、他	橋脚 (イ7')	良好、ひび割れ、洗掘、他
主桁 (イ7')	良好、豆板、ひび割れ、他	その他機能損傷状況 (取付道路等):			
横桁 (イ7')	良好、豆板、ひび割れ、他	コメント:			
塗装 (イ7')	状況	総合評価点の説明			総合評価点
伸縮継手 (イ7')	良好、異常音、変形、破損、他	1. 損傷、欠落は無く、橋梁の機能に影響無し			上部工
橋脚 (イ7')	良好、異常音、変形、破損、他	2. 損傷、欠落はみられるが橋梁機能としての追跡調査が必要			2
排水 (イ7')	良好、漏水、破損、他	3. 損傷、欠落が顕著で詳細調査が必要で、補修の必要性を検討する			下部工、基礎工
他 (イ7')		4. 損傷、欠落が顕著で緊急の補修が必要であり、交通閉鎖あるいは荷重制限の処置が必要 (または新橋にて架け替え)			2

橋梁の現状	橋の下流側に電柱あり。以前は、水箱の濯敷用であった。フランズの供与。施工中は迂回路は難しい。あえて下流側に仮設橋か。線形は現橋梁位置が望ましい。仮設橋による架け替え。本橋は仮設橋であるため橋面・上部工の評価をつけなかった。

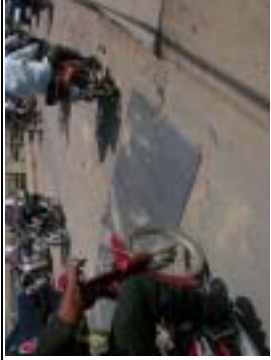
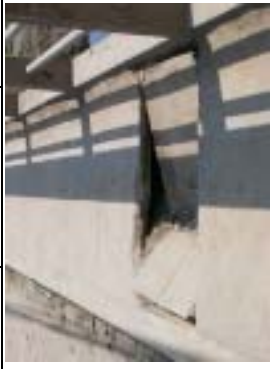
橋梁名: Stung Meancheay	道路種別: 市内	橋梁下横断種類: 河川	調査日: 03/06/10	調査者: 維持管理者
設計図書: 有り	施工業者: 無し	橋梁下横断種類: 河川	調査日: 03/06/10	調査者: 維持管理者
橋梁形式	上部工: 無し	設計荷重	活荷重の制限	有り 16 t
	下部工: 橋台	適用基準	アメリカ	他
	橋脚	橋梁斜角	ロシア	他
橋長	12.3+24.5+12.0+3.0+12.0+24.5+12.3 m	支間: 5 (ゲルバー)	幅員 (90度)	曲線 (半径 m)
幅員	全幅員 1.2x2+7.0 m	車道 7.0 m	橋下空間	桁下空
添加物	種類: 数: 2	歩道:	河川幅	桁下余裕
交通量	平均・台/日	大型車混入率	m	十分 m
補修記録	舗装	スラブ	高欄	地覆
	他:	主桁	排水	添加物:
調査項目	損傷状況	調査項目	損傷状況	評価
舗装 (イ7)	良好、並、 舗装穴	橋台 (イ7)	良好、ひび割れ、洗腿、他	1
橋地面 (イ7)	良好、剥離、ひび割れ、欠落、鉄筋露出、他	橋脚 (イ7)	良好、ひび割れ、洗腿、他	1
高欄 (イ7)	良好、剥離、ひび割れ、欠落、鉄筋露出、他	橋脚 (イ7)	良好、ひび割れ、洗腿、他	1
スラブ (イ7)	良好、豆板、ひび割れ、欠落、鉄筋露出、他	橋脚 (イ7)	良好、ひび割れ、洗腿、他	
主桁 (イ7)	良好、豆板、ひび割れ、欠落、鉄筋露出、他	その他機能損傷状況 (取付道路等):		
横桁 (イ7)	良好、豆板、ひび割れ、欠落、鉄筋露出、他	コメント:		
塗装 (イ7)	状況	総合評価点の説明		総合評価点
伸縮継手 (イ7)	良好、異常音、 変形 、 変差 、 破損	1. 損傷、欠落は無く、橋梁の機能に影響無し		上部工
沓 (イ7)	良好、異常音、変形、段差、破損、他	2. 損傷、欠落はみられるが橋梁機能としての追跡調査が必要		1
排水 (イ7)	良好、漏水、破損、 他 (閉塞ゴミ)	3. 損傷、欠落が顕著で詳細調査が必要で、補修の必要性を検討する		下部工、基礎工

4. 損傷、欠落が顕著で緊急の補修が必要であり、交通閉鎖あるいは荷重制限の処置が必要 (または新橋にて架け替え)		1
橋梁の理状	4 照明柱×2 電気線×2 上水道管 (φ300) 上流側 2 車線、交通量 (オートバイが多い) 歩道損壊

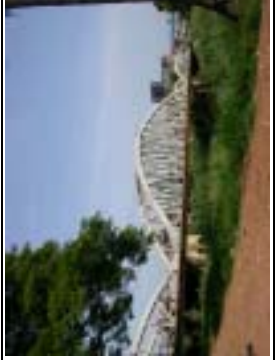
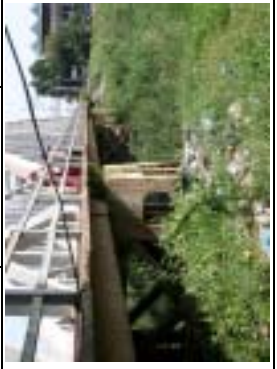
橋梁名: Ta Khmau 1	道路種別: 国道2号	橋梁下横断種類: 河川	調査日: 03/06/10	調査者: 維持管理者
設計図書: 有り	施工業者: 無し	橋梁下横断種類: 河川	調査日: 03/06/10	調査者: 維持管理者
橋梁形式	上部工:コンクリートアーチ橋	設計荷重	活荷重の制限	無し
	下部工	適用基準	アメリカ	他
	橋脚	橋梁斜角	斜角 (90度)	曲線 (半径 m)
橋長	23.5+45.2+23.5 m	支間: 3	幅員	橋下空間 斜角 (度)
幅員	m	車道 m	歩道: 0.86m×2	河川幅
添加物	種類: 照明柱	数: 3本	種類: 電気・電話線	数: 各1
交通量	平均・台/日	大型車混入率	台/日	その他
補修記録	舗装	スラブ	主桁	塗装
	他:			
調査項目	損傷状況	調査項目	損傷状況	評点
舗装 (付注:A.C)	良好、 他	橋台 (付注:)	良好、ひび割れ、 洗掘、他	2
橋面 (付注:)	良好、剥離、 他 (No Curb)	下部工 (付注:)	良好、ひび割れ、 洗掘、他	No
高欄 (付注:)	良好、剥離、 他 (傾斜、変形)	橋脚 (付注:フレーム式、橋式)	良好、ひび割れ、 洗掘、他 (施工不良)	2
スラブ (付注:)	良好、豆板、 他	橋脚 (付注:)	良好、ひび割れ、 洗掘、他 (施工不良)	2
主桁 (付注:)	良好、豆板、 他	その他機能損傷状況 (取付道路等):		
横桁 (付注:)	良好、豆板、 他	コメント: 道路幅は、4車線		
塗装 (付注:)	状況	総合評点の説明		総合評点
伸縮継手 (付注:)	良好、異常音、 他	1. 損傷、欠落は無く、橋梁の機能に影響無し		
沓 (付注:)	良好、異常音、 他 (No)	2. 損傷、欠落はみられるが橋梁機能としての追跡調査が必要		上部工
排水 (付注:)	良好、漏水、 他 (No)	3. 損傷、欠落が顕著で詳細調査が必要で、補修の必要性を検討する		3

4. 損傷、欠落が顕著で緊急の補修が必要であり、交通閉鎖あるいは荷重制限の処置が必要 (または新橋にて架け替え)		下部工、基礎工
橋梁の現状

Provincial Public Works Officer : Mr. Vang Daret recommended to this bridges.
 Reconstruction : 4 lanes
 メモリアルとして残してはどうか。
 ここは、縁形が良い。

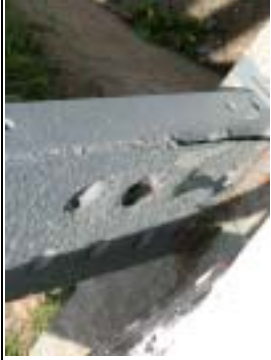
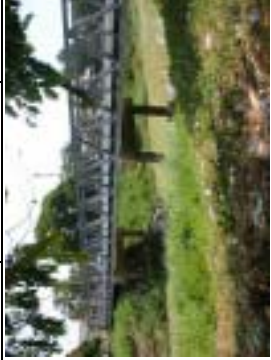
橋梁名: Ta Khmau 2	道路種別: 国道2号	橋梁下横断種類: 河川	調査日: 03/06/10	調査者: 維持管理者
設計図書: 有り	施工業者: 無し	設計荷重 適用基準 橋梁斜角	施工年月: 英国(BS)	活荷重の制限 無し
橋梁形式	上部工: 橋台 橋脚	支間: 3	アメリカ	ロシア
橋長	22.6+24.85+23.3 m	車道: 6 m	幅員 (度)	曲線 (半径 m)
幅員	全幅員: 22.6+24.85+23.3 m	歩道: 1	河川幅	橋面下最深
添加物	種類: 数: 3	平均・台/日	m	0.5 m
交通量	平均・台/日	大型車混入率	台/日	計画流量
補修記録	舗装	スラブ	主桁	塗装
補修記録	他: 2橋脚は1987年に架け替えられた(洗掘)。当時は、鋼管桁。	伸縮継手	沓	地覆
調査項目	損傷状況	調査項目	損傷状況	評点
舗装 (イ7)	良好、並、舗装穴、他	橋台 (イ7)	良好、ひび割れ、欠落、変形、鉄筋露出、破損、沈下、傾斜、洗掘、他	No
橋地面 (イ7)	良好、剥離、ひび割れ、欠落、鉄筋露出、他	下部工 (イ7)	良好、ひび割れ、欠落、変形、鉄筋露出、破損、沈下、傾斜、洗掘、他	No
高欄 (イ7)	良好、剥離、ひび割れ、欠落、鉄筋露出、他	橋脚 (イ7:左岸)	良好、ひび割れ、欠落、変形、鉄筋露出、破損、沈下、傾斜、洗掘、他	3
スラブ (イ7)	良好、豆板、ひび割れ、欠落、鉄筋露出、他	橋脚 (イ7:右岸)	良好、ひび割れ、欠落、変形、鉄筋露出、破損、沈下、傾斜、洗掘、他	2
主桁 (イ7:カカト)	良好、豆板、ひび割れ、欠落、鉄筋露出、他	その他機能損傷状況 (取付道路等):		
横桁 (イ7)	良好、豆板、ひび割れ、欠落、鉄筋露出、他	コメント:		
塗装 (イ7)	状況 良好	総合評点の説明		総合評点
伸縮継手 (イ7)	良好、異常音、変形、段差、破損、他(ひびわれ)	1. 損傷、欠落は無く、橋梁の機能に影響無し		上部工
沓 (イ7)	良好、異常音、変形、段差、破損、他	2. 損傷、欠落はみられるが橋梁機能としての追跡調査が必要		4
排水 (イ7)	良好、漏水、破損、他(つまり)	3. 損傷、欠落が顕著で詳細調査が必要で、補修の必要性を検討する

4. 損傷、欠落が顕著で緊急の補修が必要であり、交通閉鎖あるいは荷重制限の処置が必要 (または新橋にて架け替え)		下部工、基礎工
橋梁の現状	右岸側橋脚が右岸側に傾斜。 照明灯4、上流: 照明用(角) コンクリートカバー 下流 電気配線管(15cm) X1 水道管 X1 (15.0cm) 上流 20m 先に電気鉄塔あり。

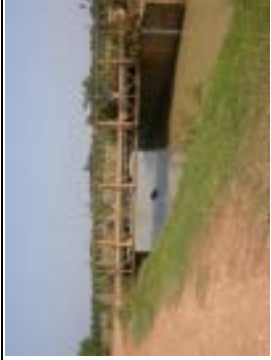
橋梁名: No.12	道路種別: 国道3号	橋梁下横断種類: 河川	調査日: 03/06/11	調査者: 維持管理者
設計図書: 有り	施工業者: 無し	橋梁種類: Bailey Bridge	設計荷重: 適用基準	活荷重の制限: 無し
橋梁形式	上部工: 下部工:	橋台: 橋脚:	英国 (BS) 直角 (90度)	ロシア 他
橋長	全幅員	幅員	斜角 (90度)	曲線 (半径 m)
幅員	15.5 m	支間: 1	橋梁下	桁下空間
種類:	4.3 m	車道	横断	橋面下最深
添加物	数: 0	種類:	状況	桁下余裕
交通量	平均・台/日	大型車混入率	台/日	15 m
補修記録	スラブ	主桁	塗装	1.0 m
	他:	伸縮継手	排水	0.3 m
				添加物なし
調査項目	損傷状況	調査項目	損傷状況	評価
舗装 (イ7)	並、舗装穴、他	橋台 (イ7)	良好、ひび割れ、洗掘、他	1
橋面 (イ7)	良好、剥離、ひび割れ、他	橋台 (イ7)	良好、ひび割れ、洗掘、他	1
高欄 (イ7)	良好、剥離、ひび割れ、他	橋脚 (イ7)	良好、ひび割れ、洗掘、他	
スラブ (イ7)	良好、豆板、ひび割れ、他	橋脚 (イ7)	良好、ひび割れ、洗掘、他	
主桁 (イ7)	良好、豆板、ひび割れ、他	その他機能損傷状況 (取付道路等):		
横桁 (イ7)	良好、豆板、ひび割れ、他	コメント:		
塗装 (イ7)	状況	総合評価点の説明		総合評価点
伸縮継手 (イ7)	良好、異常音、変形、破損、他	1. 損傷、欠落は無く、橋梁の機能に影響無し		上部工
橋脚 (イ7)	良好、異常音、変形、破損、他	2. 損傷、欠落はみられるが橋梁機能としての追跡調査が必要		2
排水 (イ7)	良好、漏水、破損、他	3. 損傷、欠落が顕著で詳細調査が必要で、補修の必要性を検討する

4. 損傷、欠落が顕著で緊急の補修が必要であり、交通閉鎖あるいは荷重制限の処置が必要 (または新橋にて架け替え)		下部工、基礎工
橋梁の現状	灌漑水路に架かっている。河川と道路は斜角65°。5バネル。2000年洪水で約10cm越水。下流側に灌漑用門。道路に沿って水路。橋面は鋼板であり、上部工・下部工の損傷状況はペーリー特有である。仮設のため評価はつけなかった。

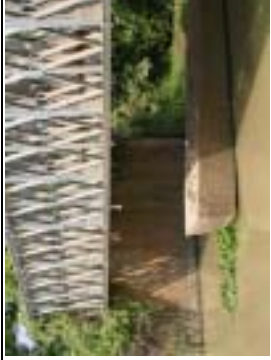
橋梁名: No.13	道路種類: 国道3号	橋梁下横断種類: 河川	調査日: 03/06/11	調査者: 維持管理者
設計図書: 有り	施工業者: 無し	施工年月: 英国(BS)	活荷重の制限: 無し	有り
橋梁形式	上部工: Bailey Bridge 下部工: 橋台 橋脚	設計荷重 適用基準 橋梁斜角	アメリカ ロシア 他	
橋長	12パネル×3.0=36 m	支間: 1	幅員 橋脚	斜角 (90度) 曲線 (半径 m)
幅員	全幅員 種類:	車道 種類:	橋梁下 横断 状況	桁下空間 斜角 (度)
添加物	数: 平均・台/日	歩道: 数:	河川幅 橋面下最深	桁下余裕 m
交通量	大型車混入率	台/日	接続道路0.2m 浸水 (2000,2001)	接続道路+0.2 m
補修記録	舗装 他:	主桁 塗装 伸縮継手	沓 排水 地覆 添加物:	計画流量 m3/sec
調査項目	損傷状況	調査項目	損傷状況	評点
舗装 (イ7)	並、舗装穴、他	橋台 (イ7)	良好、ひび割れ、洗掘、他	3
橋面 (イ7)	剥離、ひび割れ、他	下部工 (イ7)	良好、ひび割れ、洗掘、他	1
高欄 (イ7)	剥離、ひび割れ、他	橋脚 (イ7)	良好、ひび割れ、洗掘、他	1
スラブ (イ7)	豆板、ひび割れ、他	橋脚 (イ7)	良好、ひび割れ、洗掘、他	1
主桁 (イ7)	豆板、ひび割れ、他	その他機能損傷状況 (取付道路等):		
横桁 (イ7)	良好、ひび割れ、他	コメント:		
塗装 (イ7)	状況	総合評点の説明		総合評点
伸縮継手 (イ7)	良好、異常音、他	1. 損傷、欠落は無く、橋梁の機能に影響無し		上部工
沓 (イ7)	良好、異常音、他	2. 損傷、欠落はみられるが橋梁機能としての追跡調査が必要		2
排水 (イ7)	良好、漏水、他	3. 損傷、欠落が顕著で詳細調査が必要で、補修の必要性を検討する		下部工、基礎工

4. 損傷、欠落が顕著で緊急の補修が必要であり、交通閉鎖あるいは荷重制限の処置が必要 (または新橋にて架け替え)		3
橋梁の現状	ベアリーは3重式構造。 メコンcommittee fundで1994年にBailey、それまでは木橋。 迂回路は可能。 2000、2001年、洪水あり。

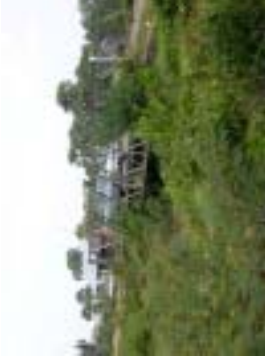
橋梁名: No.17	道路種別: 国道3号	橋梁下横断種類: 河川	調査日: 03/06/11	調査者: 維持管理者
設計図書: 有り	施工業者: 無し	施工年月: 英国(BS)	活荷重の制限: 無し	有り ただし、10~15t程度か
橋梁形式	上部工: Bailey Bridge	設計荷重	アメリカ	ロシア
	下部工	適用基準	曲線(半径)	他
橋長	12.0(4バネル) m	橋梁斜角	幅員	斜角(半径)
幅員	4.3 m	支間: 1	橋下空間	斜角(度)
添加物	種類: 数: 0	歩道: 1	橋面下最深	桁下余裕
交通量	平均・台/日	大型車混入率	1.5(河床) m	接続道路+0.1 m
補修記録	舗装	主桁	高欄	地覆
	他:	塗装	排水	添加物:
調査項目	損傷状況	調査項目	損傷状況	評点
舗装(付):	並、舗装穴、他	橋台(付):	良好、ひび割れ、洗掘、他	—
橋面(付):	剥離、ひび割れ、他	下部工(付):	良好、ひび割れ、洗掘、他	—
高欄(付):	剥離、ひび割れ、他	橋脚(付):	良好、ひび割れ、洗掘、他	—
スラブ(付):	豆板、ひび割れ、他	橋脚(付):	良好、ひび割れ、洗掘、他	—
主桁(付):	豆板、ひび割れ、他	その他機能損傷状況(取付道路等):		
横桁(付):	豆板、ひび割れ、他	コメント:		
塗装(付):	状況	総合評点の説明		総合評点
伸縮継手(付):	良好、異常音、他	1. 損傷、欠落は無く、橋梁の機能に影響無し		上部工
橋脚(付):	良好、異常音、他	2. 損傷、欠落はみられるが橋梁機能としての追跡調査が必要		2
排水(付):	良好、漏水、他	3. 損傷、欠落が顕著で詳細調査が必要で、補修の必要性を検討する		下部工、基礎工
		4. 損傷、欠落が顕著で緊急の補修が必要であり、交通閉鎖あるいは荷重制限の処置が必要(または新橋にて架け替え)		1
橋梁の現状	周辺は畑。橋梁部のみ、池状に掘られている。 迂回路は可能。 カルバート構造で可能。 1993、2000、2001、洪水あり。

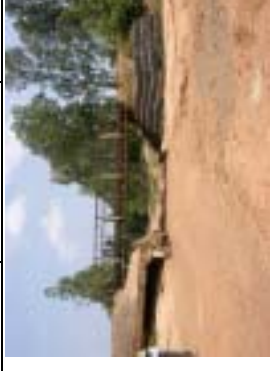
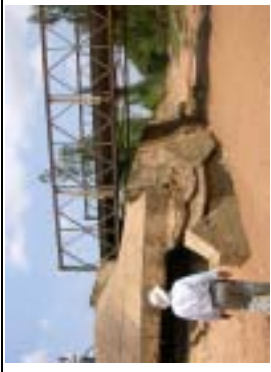
橋梁名: No.50	道路種別: 国道3号	橋梁下横断種類: 河川	調査日: 03/06/11	調査者: 維持管理者
設計図書: 有り	施工業者: 無し	橋梁種類: Bailey Bridge	施工年月: 無し	維持管理者 有り
橋梁形式	上部工: 鋼橋	設計荷重	橋梁斜角	活荷重の制限
橋長	全幅員	適用基準	橋梁斜角	無し
幅員	車道	橋台	橋梁斜角	あり
添加物	種類	橋脚	橋梁斜角	あり
交通量	平均・台/日	支間	橋梁斜角	あり
補修記録	スラブ	主桁	橋梁斜角	あり
	塗装	主桁	橋梁斜角	あり
	他	主桁	橋梁斜角	あり
調査項目	損傷状況	調査項目	損傷状況	評価
舗装 (イ7)	並、舗装穴、他	橋台 (イ7: PNP(しゃかこ形式))	良好、ひび割れ、欠落、変形、鉄筋露出、破損、沈下、傾斜、他	3
橋面 (イ7)	良好、剥離、ひび割れ、欠落、鉄筋露出、他	橋脚 (イ7: KPT)	良好、ひび割れ、欠落、変形、鉄筋露出、破損、沈下、傾斜、他	4
高欄 (イ7)	良好、剥離、ひび割れ、欠落、鉄筋露出、他	橋脚 (イ7)	良好、ひび割れ、欠落、変形、鉄筋露出、破損、沈下、傾斜、他	
スラブ (イ7)	良好、豆板、ひび割れ、欠落、鉄筋露出、他	橋脚 (イ7)	良好、ひび割れ、欠落、変形、鉄筋露出、破損、沈下、傾斜、他	
主桁 (イ7)	良好、豆板、ひび割れ、欠落、鉄筋露出、他	その他機能損傷状況 (取付道路等):		
横桁 (イ7)	良好、豆板、ひび割れ、欠落、鉄筋露出、他	コメント:		
塗装 (イ7)	状況	総合評価点の説明		総合評価点
伸縮継手 (イ7)	良好、異常音、変形、段差、破損、他	1. 損傷、欠落は無く、橋梁の機能に影響無し		上部工
沓 (イ7)	良好、異常音、変形、段差、破損、他	2. 損傷、欠落はみられるが橋梁機能としての追跡調査が必要		下部工、基礎工
排水 (イ7)	良好、漏水、破損、他	3. 損傷、欠落が顕著で詳細調査が必要で、補修の必要性を検討する

4. 損傷、欠落が顕著で緊急の補修が必要であり、交通閉鎖あるいは荷重制限の処置が必要 (または新橋にて架け替え)		
橋梁の現状	PNP側橋台しゃかこは、MPWTのメンテで行われた(2002)。迂回路は、上下流とも可能。水路幅が狭い。これも水路の一つか。周辺畑。30tの表示あり。しかしこれは違うはず。仮設橋のため、橋面・上部工・付属物の評価はつけなかった。

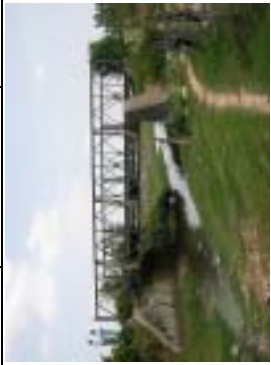
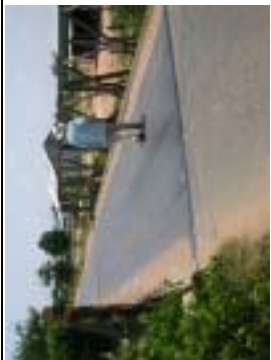
橋梁名: No.53	道路種別: 国道3号	橋梁下横断種類: 河川 道路	調査日: 03/06/11	調査者: 維持管理者
設計図書: 有り	無し	施工業者: 無し	施工年月: 無し	活荷重の制限: 有り 30 t
橋梁形式	上部工: Bailey Bridge 下部工: 橋台 重力式 橋脚	設計荷重 適用基準 橋梁斜角	アメリカ ロシア 他	曲線(半径 m)
橋長	12.0 m	支間: 1	幅員 (度)	斜角 (度)
幅員	4.3 m	車道	橋下空間	橋下余裕
添加物	種類: 数: 0	歩道: 数:	河川幅	7 m
交通量	平均・台/日	大型車混入率	橋面下最深	2.2 m
補修記録	舗装	スラブ	主桁	塗装
	他:		伸縮継手	沓
			排水	地覆
			高欄	添加物No
調査項目	損傷状況	調査項目	損傷状況	評価
舗装 (イ7)	並、舗装穴、他	橋台 (イ7)	良好、ひび割れ、洗掘、他	1
橋面 (イ7)	良好、剥離、ひび割れ、他	橋台 (イ7)	良好、ひび割れ、洗掘、他	1
高欄 (イ7)	良好、剥離、ひび割れ、他	橋脚 (イ7)	良好、ひび割れ、洗掘、他	
スラブ (イ7)	良好、豆板、ひび割れ、他	橋脚 (イ7)	良好、ひび割れ、洗掘、他	
主桁 (イ7)	良好、豆板、ひび割れ、他	その他機能損傷状況 (取付道路等):		
横桁 (イ7)	良好、豆板、ひび割れ、他	コメント:		
塗装 (イ7)	状況	総合評価点の説明 1. 損傷、欠落は無く、橋梁の機能に影響無し 2. 損傷、欠落はみられるが橋梁機能としての追跡調査が必要 3. 損傷、欠落が顕著で詳細調査が必要で、補修の必要性を検討する 4. 損傷、欠落が顕著で緊急の補修が必要であり、交通閉鎖あるいは荷重制限の処置が必要 (または新橋にて架け替え)		
伸縮継手 (イ7)	良好、異常音、変形、破損、他	総合評価点		
沓 (イ7)	良好、異常音、変形、破損、他	上部工		
排水 (イ7)	良好、漏水、破損、他	下部工、基礎工		
橋梁の現状 問題なし。 取設橋のため、橋面・上部工・付属物の評価はつけないが、それらの損傷状況は良い。

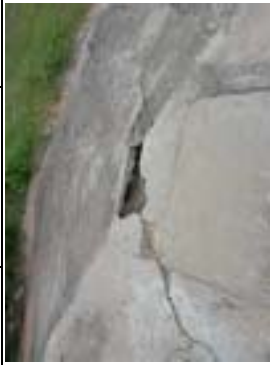
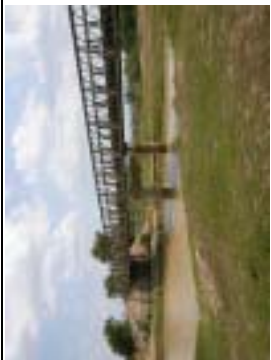
橋梁名: No.55	道路種別: 国道3号	橋梁下横断種類: 河川	調査日: 03/06/11	調査者: 維持管理者
設計図書: 有り	施工業者: 無し	橋梁種類: 重力式	施工年月: -	維持管理者
橋梁形式	上部工: Bailey Bridge (18バナル)	設計荷重	英国 (BS)	活荷重の制限
	下部工	適用基準	直角	無し
		橋梁斜角	斜角 (90度)	有リ
橋長	18x3.0=54.0 m	支間: 2	幅員	曲線 (半径 m)
幅員	4.3 m	車道	河川幅	斜角 (90度)
添加物	種類: 数:	歩道	橋面下最深	桁下余裕
交通量	平均・台/日	大型車混入率	m	1.5 m
補修記録	スラブ	主桁	高欄	地覆
	塗装	塗装	排水	添加物:
調査項目	損傷状況	調査項目	損傷状況	評価
舗装 (イ7')	良好、並、舗装穴、(他) 鋼板のボルト欠損、浮き。	橋台 (イ7')	良好、ひび割れ、欠損、変形、鉄筋露出、破損、沈下、傾斜、洗掘、他	2
橋面 (イ7')	良好、剥離、ひび割れ、欠損、鉄筋露出、他	下部工 (イ7')	良好、ひび割れ、欠損、変形、鉄筋露出、破損、沈下、傾斜、洗掘、他	2
高欄 (イ7')	良好、剥離、ひび割れ、欠損、鉄筋露出、他	橋脚 (イ7')	良好、ひび割れ、欠損、変形、鉄筋露出、破損、沈下、傾斜、洗掘、他	2
スラブ (イ7')	良好、豆板、ひび割れ、欠損、鉄筋露出、他	橋脚 (イ7')	良好、ひび割れ、欠損、変形、鉄筋露出、破損、沈下、傾斜、洗掘、他	2
主桁 (イ7')	良好、豆板、ひび割れ、欠損、鉄筋露出、他	その他機能損傷状況 (取付道路等):		
横桁 (イ7')	良好、豆板、ひび割れ、欠損、鉄筋露出、他	コメント:		
塗装 (イ7')	状況	総合評価点の説明		総合評価点
伸縮継手 (イ7')	良好、異常音、変形、段差、破損、他	1. 損傷、欠損は無く、橋梁の機能に影響無し		上部工
沓 (イ7')	良好、異常音、変形、段差、破損、他	2. 損傷、欠損はみられるが橋梁機能としての追跡調査が必要		2
排水 (イ7')	良好、漏水、破損、他	3. 損傷、欠損が顕著で詳細調査が必要で、補修の必要性を検討する		下部工、基礎工

4. 損傷、欠損が顕著で緊急の補修が必要であり、交通閉鎖あるいは荷重制限の処置が必要 (または新橋にて架け替え)		2
橋梁の現状	橋台はコンクリートリハットで補強。ただし、下部は一部洗掘あり。 また、リハット上部は、両岸ともに損傷あり。 迂回路は可能。しかしアプローチが長くなる。 仮設橋のため、橋面・上部工の評価はつけていない。また付属物はない。 交通量については、普通車:10台/10分、オートバイ:4台/10分であった。

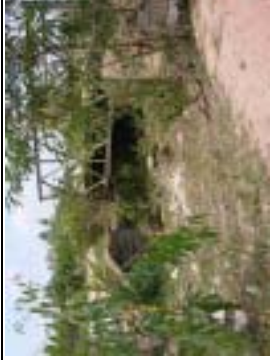
橋梁名: No.58	道路種別: 国道3号	橋梁下横断種類: 河川	調査日: 03/06/11	調査者: 維持管理者
設計図書: 有り	施工業者: 無し	施工年月: 英国(BS)	活荷重の制限: 無し	有り
橋梁形式	上部工: Bailey Bridge 下部工: 橋台 橋脚	設計荷重 適用基準 橋梁斜角	アメリカ ロシア 他	
橋長	全幅員 幅員	支間: 1 車道 種類:	曲線(半径 m)	
幅員	6.0 m	4.3 m	斜角(90度)	
添加物	数: 0	歩道: 1	橋下空間	
交通量	平均・台/日	大型車混入率	河川幅	計画流量
補修記録	スラブ	主桁	4.5 m	1.4 m
	舗装	塗装	橋面下最深	m3/sec
	他:	伸縮継手	m	
		沓	高欄	添加物:
		排水	地覆	
調査項目	損傷状況	調査項目	損傷状況	評点
舗装 (イ7')	並、舗装穴、他	橋台 (イ7')	良好、ひび割れ、洗掘、他(普通)	2
橋面 (イ7')	剥離、剥離、ひび割れ、他	橋脚 (イ7')	良好、ひび割れ、洗掘、他	
高欄 (イ7')	剥離、剥離、ひび割れ、他	橋脚 (イ7')	良好、ひび割れ、洗掘、他	
スラブ (イ7')	豆板、豆板、ひび割れ、他	橋脚 (イ7')	良好、ひび割れ、洗掘、他	
主桁 (イ7')	豆板、豆板、ひび割れ、他	その他機能損傷状況(取付道路等):		
横桁 (イ7')	豆板、豆板、ひび割れ、他	コメント:		
塗装 (イ7')	状況	総合評点の説明		総合評点
伸縮継手 (イ7')	良好、異常音、変形、破損、他	1. 損傷、欠落は無く、橋梁の機能に影響無し		上部工
沓 (イ7')	良好、異常音、変形、破損、他	2. 損傷、欠落はみられるが橋梁機能としての追跡調査が必要		2
排水 (イ7')	良好、漏水、破損、他	3. 損傷、欠落が顕著で詳細調査が必要で、補修の必要性を検討する

4. 損傷、欠落が顕著で緊急の補修が必要であり、交通閉鎖あるいは荷重制限の処置が必要		下部工、基礎工
		(または新橋にて架け替え)		2
橋梁の現状	水なし。下床部にゴミ、コンクリート塊などあり。 灌漑水路 迂回路あり。 仮設橋のため、橋面・上部工・付属物の評点はつけていない。

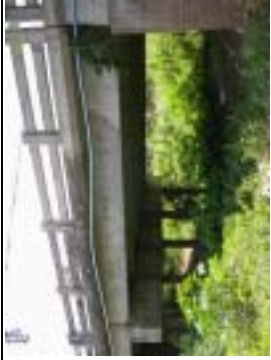
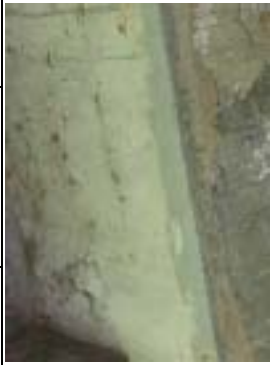
橋梁名: No.4	道路種別: 国道 6A号	橋梁下横断種類: 河川	調査日: 03/06/13	調査者: 維持管理者
設計図書: 有り	施工業者: 無し	橋梁種類: RC T橋	施工年月: :	維持管理者
橋梁形式	上部工: RCT橋	設計荷重	活荷重の制限	無し
	下部工	適用基準	アメリカ	他
	橋台	ねり石積	曲線 (半径)	m
	橋脚	PB	斜角 (度)	
橋長	m	支間: 2	橋下空間	斜角 (度)
幅員	m	車道	橋面下最深	m
添加物	種類:	歩道:	河川幅	0.7 m
交通量	数:	数:	計画流量	m3/sec
補修記録	平均・台/日	大型車混入率	橋脚	地覆
	スラブ	主桁	高欄	排水
	他:	塗装	高欄	地覆
	他:	伸縮継手	排水	添加物:
調査項目	損傷状況	調査項目	損傷状況	評点
舗装 (イ17)	良好、 並、 他 (劣化)	橋台 (イ17) PNP)	良好、 ひび割れ、 洗掘、 他	2
橋面 (イ17)	良好、 剥離、 他 (劣化)	下部工 (イ17) CPC)	良好、 ひび割れ、 洗掘、 他 (不良)	2
高欄 (イ17)	良好、 剥離、 他 (劣化)	橋脚 (イ17)	良好、 ひび割れ、 洗掘、 他 (鋼管空洞あり)	2
スラブ (イ17)	良好、 豆板、 他 (劣化)	橋脚 (イ17)	良好、 ひび割れ、 洗掘、 他	2
主桁 (イ17)	良好、 豆板、 他 (不良)	その他機能損傷状況 (取付道路等):		
横桁 (イ17)	良好、 豆板、 他 (不良)	コメント:		
塗装 (イ17)	良好、 剥離、 他 (劣化)	総合評点の説明		
伸縮継手 (イ17)	良好、 異常音、 他 (ひびわれ)	1. 損傷、欠落は無く、橋梁の機能に影響無し		
番 (イ17)	良好、 異常音、 他	2. 損傷、欠落はみられるが橋梁機能としての追跡調査が必要		
排水 (イ17)	良好、 漏水、 他 (コミ、砂)	3. 損傷、欠落が顕著で詳細調査が必要で、補修の必要性を検討する

4. 損傷、欠落が顕著で緊急の補修が必要であり、交通閉鎖あるいは荷重制限の処置が必要		
		(または新橋にて架け替え)		
付属物		総合評点		3
		上部工		
		下部工、基礎工		2
橋梁の現状	<ul style="list-style-type: none"> ● 中桁のクラックはせん断クラックの様だ。 ● 崩れも出来が良くない。 ● 橋台にもクラックあり。

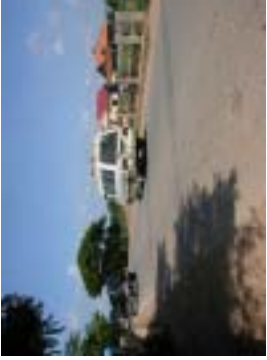
調査項目	損傷状況	調査項目	損傷状況	評価	備考
舗装 (イ7')	並、舗装穴、他	橋台 (イ7') PNP)	良好、ひび割れ、洗掘、他	2	良好、ひび割れ、洗掘、他
橋面 (イ7')	剥離、ひび割れ、他	橋脚 (イ7') CPC)	良好、ひび割れ、洗掘、他	2	良好、ひび割れ、洗掘、他
高欄 (イ7')	剥離、ひび割れ、他	橋脚 (イ7')	良好、ひび割れ、洗掘、他	2	良好、ひび割れ、洗掘、他
スラブ (イ7')	豆板、ひび割れ、他	橋脚 (イ7')	良好、ひび割れ、洗掘、他	2	良好、ひび割れ、洗掘、他
主桁 (イ7')	豆板、ひび割れ、他	その他機能損傷状況 (取付道路等):	鋼管パイプのサビは少ない。	2	
横桁 (イ7')	豆板、ひび割れ、他	コメント:		2	
塗装 (イ7')	状況	総合評価点の説明	1. 損傷、欠落は無く、橋梁の機能に影響無し 2. 損傷、欠落はみられるが橋梁機能としての追跡調査が必要 3. 損傷、欠落が顕著で詳細調査が必要で、補修の必要性を検討する 4. 損傷、欠落が顕著で緊急の補修が必要であり、交通閉鎖あるいは荷重制限の処置が必要 (または新橋にて架け替え)	No	総合評価点
伸縮継手 (イ7')	良好、異常音、他	上部工		2	
沓 (イ7')	良好、異常音、他	下部工、基礎工		No	
排水 (イ7')	良好、漏水、他			2

●	メコン川に近い: 150m.
●	桁下高い。
●	鋼矢板で護岸されている。
●	鋼矢板の長さ Check 要。
●	桁下 5m
●	アースアンカーの劣化度の Check 要。

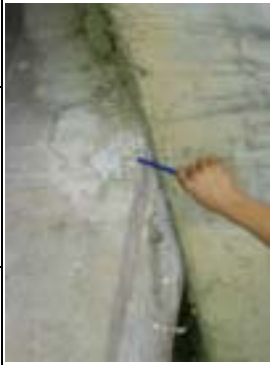
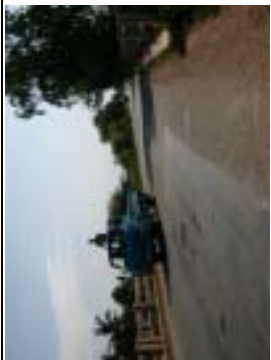
橋梁名: No.10	道路種別: 国道 6A号	橋梁下横断種類: 河川	調査日: 03/06/13	調査者: 維持管理者
設計図書: 有り	施工業者: 無し	橋梁種別: RC橋	設計荷重: 適用基準	活荷重の制限: 無し
橋梁形式	上部工: 下部工:	橋台: 橋脚:	英国 (BS): 直角	ロシア 他
橋長	全幅員	支間: 1	斜角 (度)	曲線 (半径 m)
幅員	車道	m	橋梁斜角	桁下空間
添加物	種類:	歩道:	河川幅	桁下最深
交通量	平均・台/日	大型車混入率	m	0.5 m
補修記録	スラブ	主桁	高欄	地覆
	塗装	伸縮継手	排水	添加物:
調査項目	損傷状況	調査項目	損傷状況	評点
舗装 (イ17)	並、舗装穴	橋台 (イ17) (CPC)	良好、ひび割れ、 洗掘、他	2
橋面 (イ17)	剥離、ひび割れ、 鉄筋露出、 他	下部工 (イ17) (PNP)	良好、ひび割れ、 洗掘、他	2
高欄 (イ17)	剥離、ひび割れ、 他	橋脚 (イ17)	良好、ひび割れ、 洗掘、他	
スラブ (イ17)	良好、豆板、 他	橋脚 (イ17)	良好、ひび割れ、 洗掘、他	
主桁 (イ17)	良好、豆板、 他	その他機能損傷状況 (取付道路等):		
横桁 (イ17)	良好、豆板、 他	コメント:		
塗装 (イ17)	良好、異常音、 他	総合評点の説明		総合評点
伸縮継手 (イ17)	良好、異常音、 他	1. 損傷、欠落は無く、橋梁の機能に影響無し		上部工
橋脚 (イ17)	良好、異常音、 他	2. 損傷、欠落はみられるが橋梁機能としての追跡調査が必要		2
排水 (イ17)	良好、漏水、 他	3. 損傷、欠落が顕著で詳細調査が必要で、補修の必要性を検討する		
	良好、漏水、 他	4. 損傷、欠落が顕著で緊急の補修が必要であり、交通閉鎖あるいは 荷重制限の処置が必要 (または新橋にて架け替え)		下部工、基礎工
橋梁の現状	上部工主桁に、若干の補修跡あり。

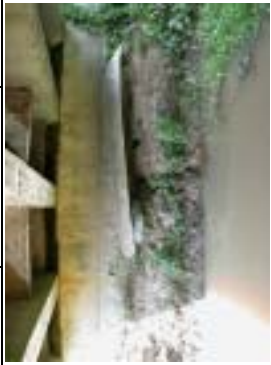
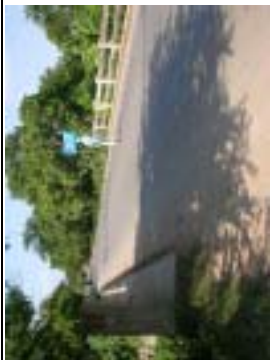
橋梁名: No.11	道路種別: 国道 6A号	橋梁下横断種類: 河川	調査日: 03/06/12	調査者: 維持管理者
設計図書: 有り	施工業者: 無し	橋梁種類: RC橋	設計荷重: 適用基準	活荷重の制限 無し
橋梁形式	上部工: 下部工:	橋台 橋脚:	英国 (BS) 直角	ロシア 他
橋長	全幅員	支間: 1	斜角 (度)	曲線 (半径 m)
幅員	車道	m	橋下空間	斜角 (度)
添加物	種類:	歩道:	河川幅	橋面下最深
交通量	平均・台/日	大型車混入率	m	1.5 m
補修記録	スラブ	主桁	高欄	地覆
	塗装	伸縮継手	排水	添加物:
調査項目	損傷状況	調査項目	損傷状況	評価
舗装 (イ17)	良好、 他	橋台 (イ17) (PNP)	良好、ひび割れ、 洗掘、他	2
橋面 (イ17)	良好、剥離、 他	下部工 (イ17) (CPC)	良好、ひび割れ、 洗掘、他	2
高欄 (イ17)	良好、剥離、 他 (劣化)	橋脚 (イ17)	良好、ひび割れ、 洗掘、他	2
スラブ (イ17)	良好、豆板、 他 (施工不良)	橋脚 (イ17)	良好、ひび割れ、 洗掘、他	2
主桁 (イ17)	良好、豆板、 他 (施工不良)	その他機能損傷状況 (取付道路等):		
横桁 (イ17)	良好、豆板、 他 (施工不良)	コメント:		
塗装 (イ17)	状況	総合評価点の説明		総合評価点
伸縮継手 (イ17)	良好、異常音、 他	1. 損傷、欠落は無く、橋梁の機能に影響無し		上部工
橋脚 (イ17)	良好、異常音、 他	2. 損傷、欠落はみられるが橋梁機能としての追跡調査が必要		2
排水 (イ17)	良好、漏水、 他 (口ミ、草、砂)	3. 損傷、欠落が顕著で詳細調査が必要で、補修の必要性を検討する		下部工、基礎工
		4. 損傷、欠落が顕著で緊急の補修が必要であり、交通閉鎖あるいは荷重制限の処置が必要 (または新橋にて架け替え)		2

- 河道部洗掘多い。
- 洪水問題なし (1.5m 下)。

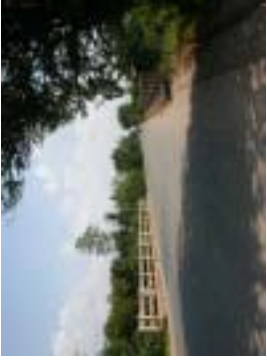
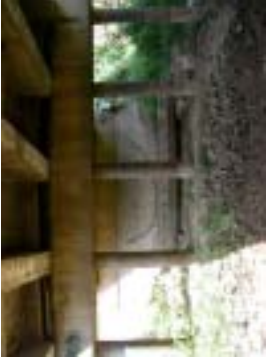
調査項目	損傷状況	調査項目	損傷状況	評価	備考
舗装 (イ17)	良好、 他	橋台 (イ17) (PNP)	良好、ひび割れ、 洗掘、 他 (施工不良)	2	傾斜、 沈下、 傾斜、
橋面 (イ17)	良好、剥離、 他 (劣化)	橋脚 (イ17) (CPC)	良好、ひび割れ、 洗掘、 他 (施工不良)	2	傾斜、 沈下、 傾斜、
高欄 (イ17)	良好、剥離、 他	橋脚 (イ17)	良好、ひび割れ、 洗掘、 他 (鋼管腐食)	2	傾斜、 沈下、 傾斜、
スラブ (イ17)	良好、豆板、 他 (施工不良)	橋脚 (イ17)	良好、ひび割れ、 洗掘、 他	2	傾斜、 沈下、 傾斜、
主桁 (イ17)	良好、豆板、 他	その他機能損傷状況 (取付道路等):			
横桁 (イ17)	良好、豆板、 他 (施工不良)	コメント:			
塗装 (イ17)	良好、異常音、 他	総合評価点の説明			総合評価点
付属物	良好、異常音、 他	1. 損傷、欠落は無く、橋梁の機能に影響無し			上部工
排水 (イ17)	良好、漏水、 他 (ゴミ、砂)	2. 損傷、欠落はみられるが橋梁機能としての追跡調査が必要			下部工、基礎工
		3. 損傷、欠落が顕著で詳細調査が必要で、補修の必要性を検討する			
		4. 損傷、欠落が顕著で緊急の補修が必要であり、交通閉鎖あるいは荷重制限の処置が必要 (または新橋にて架け替え)

● 2000年、洪水実績あり。

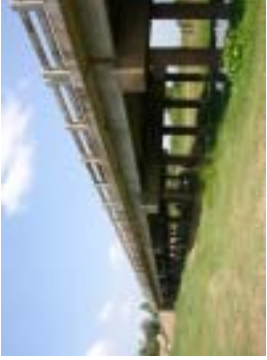
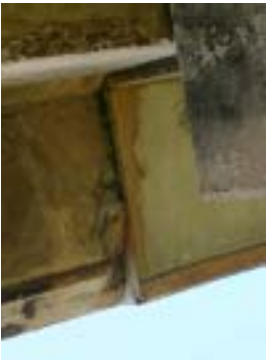
橋梁名: No.14	道路種別: 国道 6A号	橋梁下横断種類: 河川	調査日: 03/06/12	調査者: 維持管理者
設計図書: 有り	施工業者: 無し	橋梁種類: RC橋	設計荷重: 適用基準	活荷重の制限 無し
橋梁形式	上部工: RCT橋	橋台	英国 (BS)	ロシア
	下部工	橋脚	直角	他
橋長	m	支間: 10	斜角 (度)	曲線 (半径 m)
幅員	m	車道	幅員	桁下空間
添加物	種類:	歩道	河川幅	橋面下最深
交通量	数:	平均・台/日	m	m
補修記録	スラブ	大型車混入率	0.0(2000)	m
	主桁	塗装	沓	排水
	他:	伸縮継手	地覆	添加物:
調査項目	損傷状況	調査項目	損傷状況	評点
舗装 (イ17)	並、舗装穴、他	橋台 (イ17) (PNP)	良好、ひび割れ、洗掘、他 (劣化)	2
橋面 (イ17)	良好、剥離、ひび割れ、他 (特に問題なし)	橋脚 (イ17) (CPC)	良好、ひび割れ、洗掘、他 (劣化)	2
高欄 (イ17)	良好、剥離、ひび割れ、他 (特に問題なし)	橋脚 (イ17)	良好、ひび割れ、洗掘、他 (腐食)	2
スラブ (イ17)	良好、豆板、ひび割れ、他 (施工不良)	橋脚 (イ17)	良好、ひび割れ、洗掘、他	2
主桁 (イ17)	良好、豆板、ひび割れ、他 (施工不良)	その他機能損傷状況 (取付道路等):		
横桁 (イ17)	良好、豆板、ひび割れ、他 (施工不良)	コメント:		
塗装 (イ17)	状況	総合評点の説明		総合評点
伸縮継手 (イ17)	良好、異常音、他	1. 損傷、欠落は無く、橋梁の機能に影響無し		上部工
沓 (イ17)	良好、異常音、他	2. 損傷、欠落はみられるが橋梁機能としての追跡調査が必要		2
排水 (イ17)	良好、漏水、他 (ゴミ、砂)	3. 損傷、欠落が顕著で詳細調査が必要で、補修の必要性を検討する		下部工、基礎工

4. 損傷、欠落が顕著で緊急の補修が必要であり、交通閉鎖あるいは荷重制限の処置が必要 (または新橋にて架け替え)		2
橋梁の現状	2000年、洪水あり。 洪水の心配あり。 間中の3径間は修復している (鋼管φ500mm)。

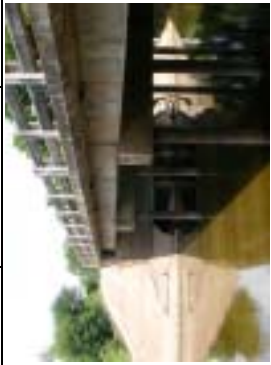
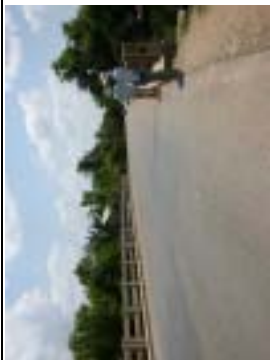
調査項目	損傷状況	調査項目	損傷状況	評価	計画流量
舗装 (イ17)	並、舗装穴、他	橋台 (イ17) PNP)	良好、ひび割れ、欠落、鉄筋露出、破損、沈下、傾斜、洗掘、他	2	m3/sec
橋面 (イ17)	良好、剥離、ひび割れ、欠落、鉄筋露出、他	橋脚 (イ17) CPC)	良好、ひび割れ、欠落、破損、沈下、傾斜、洗掘、他	2	
高欄 (イ17)	良好、剥離、ひび割れ、欠落、鉄筋露出、他 (劣化)	橋脚 (イ17) PNP)	良好、ひび割れ、欠落、破損、沈下、傾斜、洗掘、他 (鋼管腐食)	2	
スラブ (イ17)	良好、豆板、ひび割れ、欠落、鉄筋露出、他 (仕上げ悪い)	橋脚 (イ17) CPC)	良好、ひび割れ、欠落、破損、沈下、傾斜、洗掘、他 (鋼管腐食)	2	
主桁 (イ17)	良好、豆板、ひび割れ、欠落、鉄筋露出、他 (仕上げ悪い)	その他機能損傷状況 (取付道路等):			
横桁 (イ17)	良好、豆板、ひび割れ、欠落、鉄筋露出、他 (仕上げ悪い)	コメント:			
塗装 (イ17)	状況	総合評価点の説明			
伸縮継手 (イ17)	良好、異常音、変形、段差、破損、他 (ゴミ、砂)	1. 損傷、欠落は無く、橋梁の機能に影響無し			
沓 (イ17)	良好、異常音、変形、段差、破損、他	2. 損傷、欠落はみられるが橋梁機能としての追跡調査が必要			
排水 (イ17)	良好、漏水、破損、他 (ゴミ、砂)	3. 損傷、欠落が顕著で詳細調査が必要で、補修の必要性を検討する			
		4. 損傷、欠落が顕著で緊急の補修が必要であり、交通閉鎖あるいは荷重制限の処置が必要 (または新橋にて架け替え)

付属物	上部工	2
	下部工、基礎工	3

橋梁の現状	<ul style="list-style-type: none"> 水あり PNP側橋台はBOCにより、Sheet Pilesを施行 (2001年)。 真込土を止める、Sheet Pile処理。 橋脚洗掘多い。
-------	--

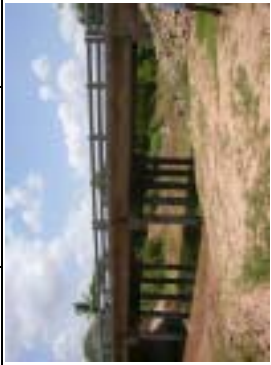
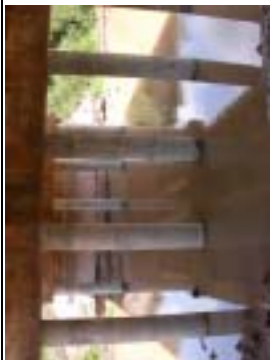
橋梁名: No.17	道路種別: 国道 6A号	橋梁下横断種類: 河川	調査日: 03/06/12	調査者: 維持管理者
設計図書: 有り	施工業者: 無し	橋梁種類: RC橋	設計荷重: 適用基準	活荷重の制限 無し
橋梁形式	上部工: 下部工:	橋台 橋脚:	英国 (BS) 直角	ロシヤ 他
橋長	全幅員	幅員	斜角 (度)	曲線 (半径 m)
幅員	車道	歩道	橋下空間	斜角 (度)
添加物	種類	数	河川幅	橋面下最深
交通量	平均・台/日	大型車混入率	m	m
補修記録	スラブ	主桁	排水	高欄
	舗装	塗装	地覆	添加物:
調査項目	損傷状況	調査項目	損傷状況	評価
舗装 (イ17)	並、舗装穴、他	橋台 (イ17) (PNP)	良好、ひび割れ、洗掘、他	2
橋面 (イ17)	良好、剥離、ひび割れ、他	橋脚 (イ17) (CPC)	良好、ひび割れ、洗掘、他	1
高欄 (イ17)	良好、剥離、ひび割れ、他	橋脚 (イ17) (PNP)	良好、ひび割れ、洗掘、他	1
スラブ (イ17)	良好、豆板、他	橋脚 (イ17) (CPC)	良好、ひび割れ、洗掘、他	1
主桁 (イ17)	良好、豆板、他	その他機能損傷状況 (取付道路等):	良好、ひび割れ、洗掘、他	
横桁 (イ17)	良好、豆板、他	コメント:	良好、ひび割れ、洗掘、他	
塗装 (イ17)	良好、漏水、他	総合評価点の説明	良好、ひび割れ、洗掘、他	総合評価点
伸縮継手 (イ17)	良好、異常音、他	1. 損傷、欠落は無く、橋梁の機能に影響無し	良好、ひび割れ、洗掘、他	上部工
沓 (イ17)	良好、異常音、他	2. 損傷、欠落はみられるが橋梁機能としての追跡調査が必要	良好、ひび割れ、洗掘、他	2
排水 (イ17)	良好、漏水、他	3. 損傷、欠落が顕著で詳細調査が必要で、補修の必要性を検討する	良好、ひび割れ、洗掘、他	下部工、基礎工

4. 損傷、欠落が顕著で緊急の補修が必要であり、交通閉鎖あるいは荷重制限の処置が必要 (または新橋にて架け替え)	良好、ひび割れ、洗掘、他	2
橋梁の現状	メコン川近く、200m。水道ハイブ (φ50cm)。橋脚コンクリート巻立てによる地盤支持力の照査要。仕上げは良い。橋脚補修は、今期雨期明けに要子エック。

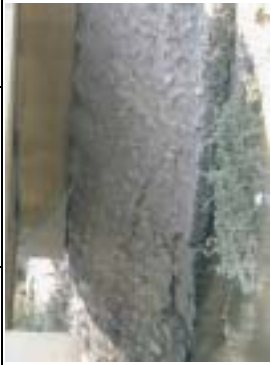
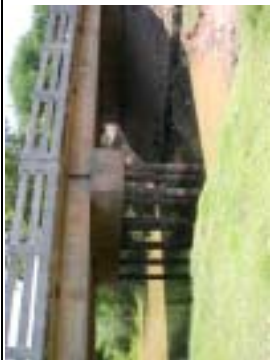
橋梁名: No.18	道路種別: 国道 6A号	橋梁下横断種類: 河川	調査日: 03/06/12	調査者: 維持管理者
設計図書: 有り	施工業者: 無し	橋梁種類: RC橋	設計荷重: 適用基準	活荷重の制限 無し
橋梁形式	上部工: 下部工:	橋台 橋脚:	アメリカ ロシア	有り
橋長	全幅員	支間: 2	幅員 (度)	曲線 (半径 m)
幅員	車道	m	橋下空間	斜角 (度)
添加物	種類:	歩道:	河川幅	桁下余裕
交通量	平均・台/日	大型車混入率	m	0.5 m
補修記録	スラブ	主桁	高欄	地覆
	塗装	塗装	排水	添加物:
調査項目	損傷状況	調査項目	損傷状況	評価
舗装 (イ7)	並、舗装穴、	橋台 (イ7) (PNP)	良好、ひび割れ、剥離、他	2
橋面 (イ7)	剥離、ひび割れ、他 (メンテ跡)	下部工 (イ7) (CPC)	良好、ひび割れ、剥離、他	2
高欄 (イ7)	剥離、ひび割れ、他 (メンテ跡)	橋脚 (イ7)	良好、ひび割れ、剥離、他 (腐食多い)	2
スラブ (イ7)	豆板、ひび割れ、他 (メンテあり)	橋脚 (イ7)	良好、ひび割れ、剥離、他	1
主桁 (イ7)	豆板、ひび割れ、他 (メンテあり)	その他機能損傷状況 (取付道路等):	良好、ひび割れ、剥離、他	2
横桁 (イ7)	豆板、ひび割れ、他	コメント:		
塗装 (イ7)	状況	総合評価点の説明		総合評価点
伸縮継手 (イ7)	良好、異常音、変形、破損、他	1. 損傷、欠落は無く、橋梁の機能に影響無し		上部工
番 (イ7)	良好、異常音、変形、破損、他	2. 損傷、欠落はみられるが橋梁機能としての追跡調査が必要		2
排水 (イ7)	良好、漏水、破損、他 (ゴミ)	3. 損傷、欠落が顕著で詳細調査が必要で、補修の必要性を検討する		
		4. 損傷、欠落が顕著で緊急の補修が必要であり、交通閉鎖あるいは荷重制限の処置が必要 (または新橋にて架け替え)		下部工、基礎工
橋梁の現状

- 水あり。
- この橋梁のあたりから、メコン Back Water の流れが速くなる。

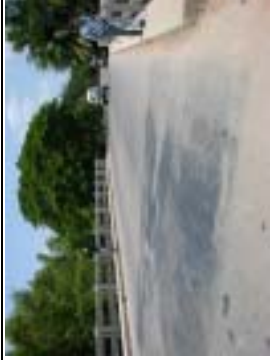
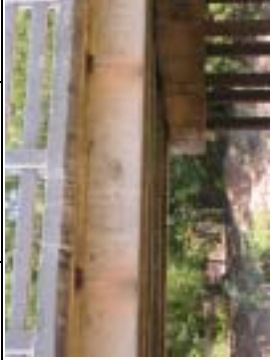
調査項目	損傷状況	調査項目	損傷状況	評価	計画流量
舗装 (イ7')	良好、 他	橋台 (イ7') (PNP)	良好、ひび割れ、 洗掘、他	1	m3/sec
橋面 (イ7')	並、 舗装穴、 剥離、ひび割れ、 欠落、鉄筋露出、 他 (メンテ跡)	橋脚 (イ7') (CPC)	良好、ひび割れ、 洗掘、他 (破損しているのは護岸。ねり石沈下。)	1	
高欄 (イ7')	良好、剥離、 ひび割れ、欠落、 鉄筋露出、他 (メンテ跡)	橋脚 (イ7') (PNP)	良好、ひび割れ、 洗掘、他 (鋼管腐食、 下部工梁は劣化。)	1	
スラブ (イ7')	良好、豆板、 ひび割れ、欠落、 鉄筋露出、他 (施工不良)	橋脚 (イ7') (CPC)	良好、ひび割れ、 洗掘、他 (鋼管腐食、 下部工梁は劣化。)	2	
主桁 (イ7')	良好、豆板、 ひび割れ、欠落、 鉄筋露出、他 (施工不良)	その他機能損傷状況 (取付道路等):		2	
横桁 (イ7')	良好、豆板、 ひび割れ、欠落、 鉄筋露出、他 (施工不良)	コメント:		2	
塗装 (イ7')	良好、 異常音、 変形、 段差、 破損、 他 (ひびわれ)	総合評価点の説明 1. 損傷、欠落は無く、橋梁の機能に影響無し 2. 損傷、欠落はみられるが橋梁機能としての追跡調査が必要 3. 損傷、欠落が顕著で詳細調査が必要で、補修の必要性を検討する 4. 損傷、欠落が顕著で緊急の補修が必要であり、交通閉鎖あるいは荷重制限の処置が必要 (または新橋にて架け替え)	総合評価点	2	
付属物 (イ7')	良好、 異常音、 変形、 段差、 破損、 他 (コシ)	上部工		2	
排水 (イ7')	良好、 漏水、 破損、 他 (コシ)	下部工、基礎工		2

- Xコン近し (200m).

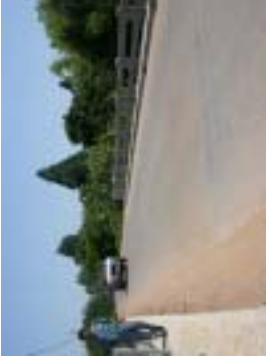
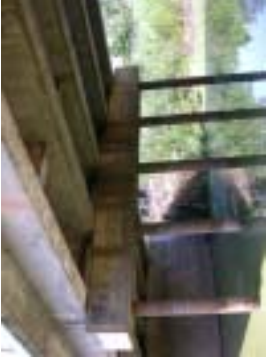
調査項目	損傷状況	調査項目	損傷状況	評価	備考
舗装 (イ7')	良好、並、舗装穴、他 (ひびわれ)	橋台 (イ7')	良好、ひび割れ、欠落、変形、鉄筋露出、破損、沈下、傾斜、洗掘、他 (ねり石積)	2	1
橋地面 (イ7')	良好、剥離、ひび割れ、欠落、鉄筋露出、他	下部工 (イ7')	良好、ひび割れ、欠落、変形、鉄筋露出、破損、沈下、傾斜、洗掘、他 (ねり石積)	1	1
高欄 (イ7')	良好、剥離、ひび割れ、欠落、鉄筋露出、他 (メンテ跡)	橋脚 (イ7')	良好、ひび割れ、欠落、変形、鉄筋露出、破損、沈下、傾斜、洗掘、他 (鋼管腐食、橋梁劣化)	1	2
スラブ (イ7')	良好、豆板、ひび割れ、欠落、鉄筋露出、他	橋脚 (イ7')	良好、ひび割れ、欠落、変形、鉄筋露出、破損、沈下、傾斜、洗掘、他	2	
主桁 (イ7')	良好、豆板、ひび割れ、欠落、鉄筋露出、他	その他機能損傷状況 (取付道路等):		2	
横桁 (イ7')	良好、豆板、ひび割れ、欠落、鉄筋露出、他	コメント:		2	
塗装 (イ7')	状況	総合評価点の説明		No	
伸縮継手 (イ7')	良好、異常音、変形、破損、他	1. 損傷、欠落は無く、橋梁の機能に影響無し		2	
番 (イ7')	良好、異常音、変形、破損、他	2. 損傷、欠落はみられるが橋梁機能としての追跡調査が必要		No	
排水 (イ7')	良好、漏水、破損、他 (ゴミ、砂)	3. 損傷、欠落が顕著で詳細調査が必要で、補修の必要性を検討する		2	
		4. 損傷、欠落が顕著で緊急の補修が必要であり、交通閉鎖あるいは荷重制限の処置が必要 (または新橋にて架け替え)		No	
				2

高欄メンテ跡 (先週)		
Flood Record なし (桁下 1m 程度)。

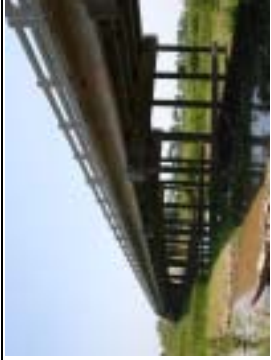
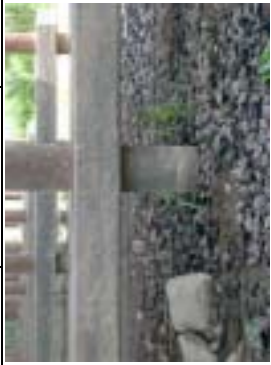
橋梁名: No.22	道路種別: 国道 6A号	橋梁下横断種類: 河川	調査日: 03/06/12	調査者: 維持管理者
設計図書: 有り	施工業者: 無し	橋梁種別: RCT橋	設計荷重: 適用基準	活荷重の制限: 無し
橋梁形式	上部工: 下部工:	橋台: 橋脚:	橋梁斜角: 橋梁下横断 状況	有り
橋長	全幅員	支間: 車道	直角 (90度)	他
幅員	種類:	m	斜角 (半径 m)	
添加物	種類:	歩道	橋下空間	度
交通量	平均・台/日	大型車混入率	河川幅	桁下余裕
補修記録	スラブ	主桁	m	m
	舗装	塗装	河川	桁下余裕
	他:	伸縮継手	排水	地覆
		沓	高欄	添加物:
調査項目	損傷状況	調査項目	損傷状況	評価
舗装 (イ7)	良好、並、舗装穴	橋台 (イ7:ねの石積)	良好、ひび割れ、洗掘、他	2
橋地面 (イ7)	剥離、ひび割れ、欠落、鉄筋露出、他	橋台 (イ7)	良好、ひび割れ、洗掘、他	1
高欄 (イ7)	剥離、ひび割れ、欠落、鉄筋露出、他	橋脚 (イ7)	良好、ひび割れ、洗掘、他	1
スラブ (イ7)	良好、豆板、ひび割れ、欠落、鉄筋露出、他	橋脚 (イ7)	良好、ひび割れ、洗掘、他	2
主桁 (イ7)	良好、豆板、ひび割れ、欠落、鉄筋露出、他	その他機能損傷状況 (取付道路等):		
横桁 (イ7)	良好、豆板、ひび割れ、欠落、鉄筋露出、他	コメント:		
塗装 (イ7)	良好、異常音、変形、破損、他	総合評価点の説明		総合評価点
伸縮継手 (イ7)	良好、異常音、変形、破損、他	1. 損傷、欠落は無く、橋梁の機能に影響無し		上部工
沓 (イ7)	良好、異常音、変形、破損、他	2. 損傷、欠落はみられるが橋梁機能としての追跡調査が必要		2
排水 (イ7)	良好、漏水、破損、他 (一部閉塞。ゴミ、砂、多い。)	3. 損傷、欠落が顕著で詳細調査が必要で、補修の必要性を検討する

4. 損傷、欠落が顕著で緊急の補修が必要であり、交通閉鎖あるいは荷重制限の処置が必要 (または新橋にて架け替え)		下部工、基礎工
橋梁の現状	路面補修あり。 下部欄管かきの腐食。 橋脚劣化 (上下部工共) CPC側、主桁架替跡あり。 高欄メンテ跡 (先週)。

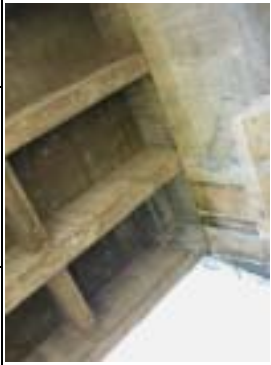
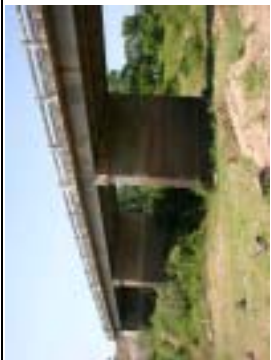
橋梁名: No.23	道路種別: 国道 6A号	橋梁下横断種類: 河川 道路	調査日: 03/06/12	調査者: 維持管理者
設計図書: 有り	施工業者: 無し	橋梁下横断種類: 河川 道路	施工年月: 1993	維持管理者
橋梁形式	上部工: RCT橋 下部工: 橋台 逆丁 壁式 橋脚 壁式	設計荷重 適用基準 橋梁斜角	活荷重の制限 無し	有り 25 t
橋長	4.5+20+20.1+20.4+4.7 m	支間: 3	アメリカ	他
幅員	全幅員 9.01 m 車道 9 m 歩道: 0.64 m	橋梁下横断 横断 状況	斜角 (90度) 幅員 橋脚 (90度)	曲線 (半径 m)
添加物	種類: 平均・台/日 大型車混入率 台/日 その他	橋下空間 河川幅	橋下余裕	計画流量 m3/sec
交通量	スラブ	橋脚	橋脚	1.0(2000) m
補修記録	舗装	主桁	高欄	地覆
	他:	塗装	排水	添加物:
調査項目	損傷状況	調査項目	損傷状況	評点
舗装 (イ7')	良好、 他	橋台 (イ7')	良好、ひび割れ、 洗掘、他 (補修跡あり)	2
橋面 (イ7')	良好、剥離、 他	下部工 (イ7')	良好、ひび割れ、 洗掘、他 (補修跡あり)	2
高欄 (イ7')	良好、剥離、 他	橋脚 (イ7')	良好、ひび割れ、 洗掘、他 (5m 下表面劣化、豆板。)	2
スラブ (イ7')	良好、豆板、 他 (補修跡、発華 (OPC側上流))	橋脚 (イ7')	良好、ひび割れ、 洗掘、他 (5m 下表面劣化、豆板。)	2
主桁 (イ7')	良好、豆板、 他	その他機能損傷状況 (取付道路等):		
横桁 (イ7')	良好、ひび割れ、 他	コメント:		
塗装 (イ7')	状況	総合評価点の説明		総合評価点
伸縮継手 (イ7')	良好、異常音、 他	1. 損傷、欠落は無く、橋梁の機能に影響無し		上部工
沓 (イ7')	良好、異常音、 他	2. 損傷、欠落はみられるが橋梁機能としての追跡調査が必要		2
排水 (イ7')	良好、漏水、 他	3. 損傷、欠落が顕著で詳細調査が必要で、補修の必要性を検討する		下部工、基礎工

4. 損傷、欠落が顕著で緊急の補修が必要であり、交通閉鎖あるいは荷重制限の処置が必要 (または新橋にて架け替え)		2
橋梁の現状	橋台のコーベル以上が1993年以後? 橋脚もつぎ定された様子あり。 上部工は、1993年に降に新設。 日本の建設業者が継ぎ足しを行っている (1993)。

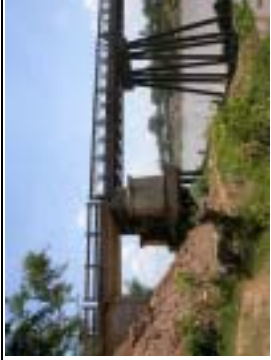
橋梁名: Pearn Ror	道路種類: 国道 11号	橋梁下横断種類: 河川	調査日: 03/06/14	調査者: 維持管理者
設計図書: 有り	施工業者: 無し	橋梁下横断種類: 河川	調査日: 03/06/14	調査者: 維持管理者
橋梁形式	上部工: Bailey	設計荷重	活荷重の制限	無し
	下部工	適用基準	アメリカ	他
	橋台	コンクリートくい	直角	曲線 (半径 m)
	橋脚	鋼管くい、コンクリートくい	橋梁斜角	
橋長	m	支間: 9	橋梁下	
幅員	m	車道	横断	
添加物	種類:	歩道:	状況	
交通量	数:	平均・台/日	大型車混入率	台/日
補修記録	スラブ	主桁	塗装	伸縮継手
	他:			
調査項目	損傷状況	調査項目	損傷状況	評価
舗装 (イ7):	並、舗装穴、他	橋台 (イ7: NAC (ロカリートくい))	良好、ひび割れ、欠落、他	4
橋面 (イ7):	剥離、ひび割れ、欠落、鉄筋露出、他	橋脚 (イ7: CPC)	良好、ひび割れ、欠落、洗掘、他	
高欄 (イ7):	剥離、ひび割れ、欠落、鉄筋露出、他	橋脚 (イ7: 鋼管)	良好、ひび割れ、欠落、洗掘、他	3
スラブ (イ7):	良好、豆板、ひび割れ、欠落、他 (木製床版、すき間あり。)	橋脚 (イ7: コンクリート)	良好、ひび割れ、欠落、洗掘、他	4
主桁 (イ7):	良好、豆板、ひび割れ、欠落、鉄筋露出、他	その他機能損傷状況 (取付道路等):		
横桁 (イ7):	良好、豆板、ひび割れ、欠落、鉄筋露出、他	コメント:		
塗装 (イ7):	状況	総合評価点の説明		総合評価点
伸縮継手 (イ7):	良好、異常音、変形、段差、破損、他	1. 損傷、欠落は無く、橋梁の機能に影響無し		上部工
沓 (イ7):	良好、異常音、変形、段差、破損、他	2. 損傷、欠落はみられるが橋梁機能としての追跡調査が必要		4
排水 (イ7):	良好、漏水、破損、他	3. 損傷、欠落が顕著で詳細調査が必要で、補修の必要性を検討する		下部工、基礎工

4. 損傷、欠落が顕著で緊急の補修が必要であり、交通閉鎖あるいは荷重制限の処置が必要 (または新橋にて架け替え)		4
橋梁の現状	Bailey 3.0×1.5m (通常の半分の高さ)。 橋台 (2001年)。 橋脚形状若干異なる。 NAC 橋台は新しい。
