案件名：メガラヤ州ガネーシャ・ダス母子病院機材整備計画

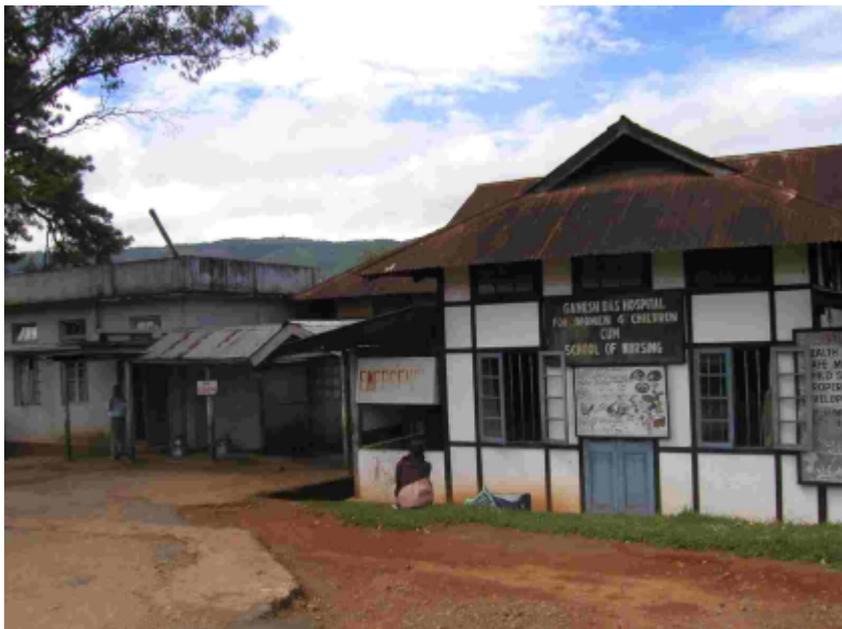
ガネーシャ・ダス母子病院の外観
1935年に建てられた木造1階建ての外来棟。建物の老朽化が指摘されている。建物は老朽化しているが掃除がよくされており、病院内の床にはゴミは落ちていない。

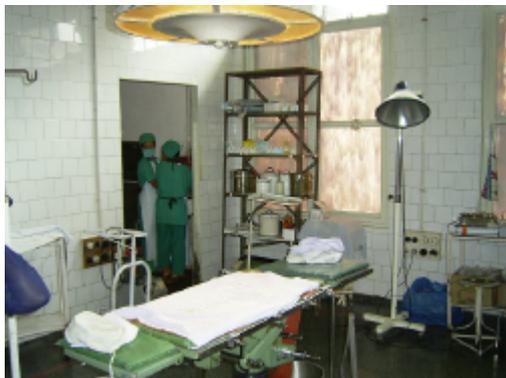
手術室：无影灯、手術台
无影灯は天井からのワイヤーで吊下げられて、患者の術部を自在に照らし出すようにはなっていない。

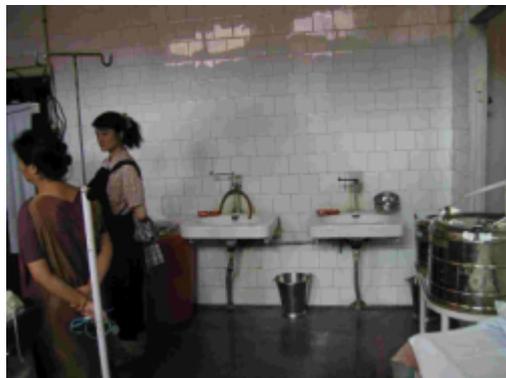
手術室の前室：手洗用流し
殺菌水ではなく普通の水と家庭用石鹼を使用している。水の温度調節もなし。
