PS-3 DAUDERE (Moro, Lautem)

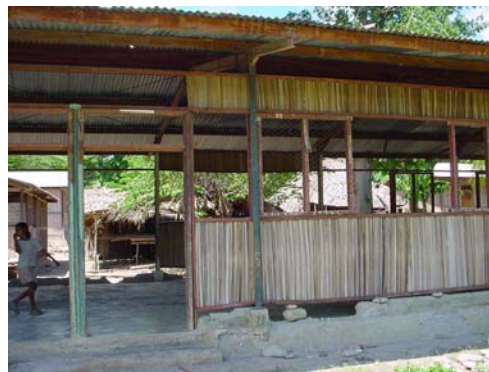
使用不能鉄骨造建物

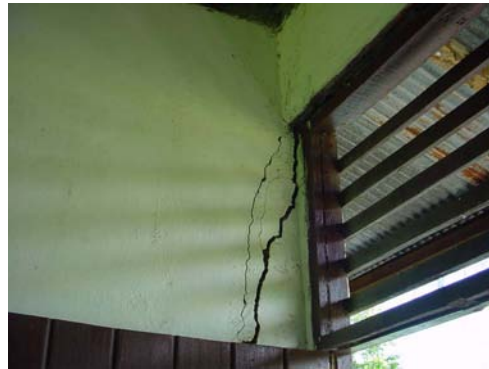
教室棟破損部分詳細

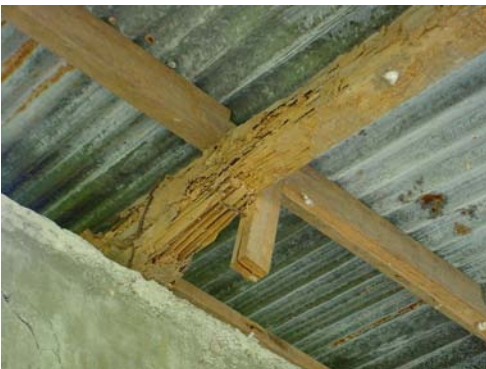
屋根構造材のシロアリ被害

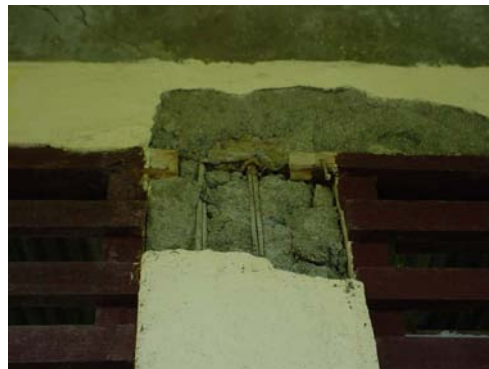
コンクリート躯体詳細

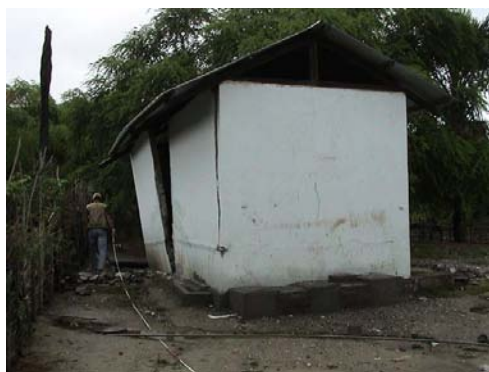
使用不能便所棟
