第5章 施設・設備の現状

5.1 既存施設・設備の概況

5.2 施設・設備の整備状況および課題

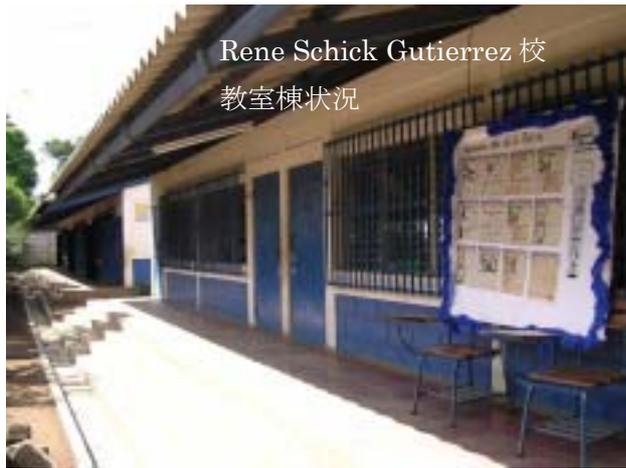
Rene Schick Gutierrez 校
教室棟状況

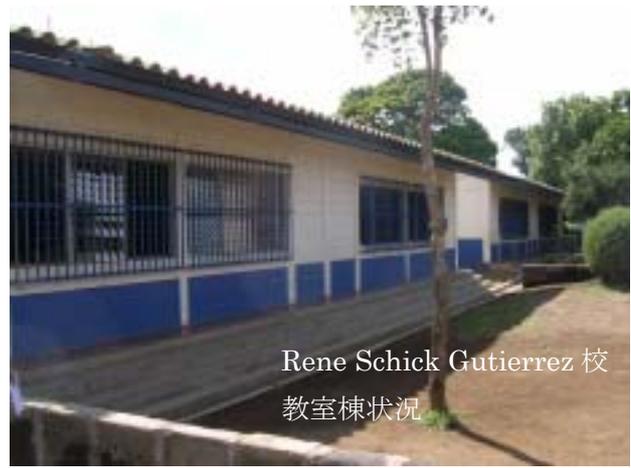
Rene Schick Gutierrez 校
教室棟状況

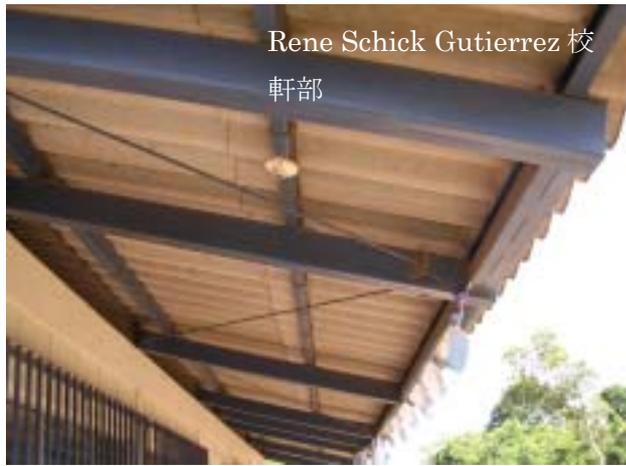
Rene Schick Gutierrez 校
軒部

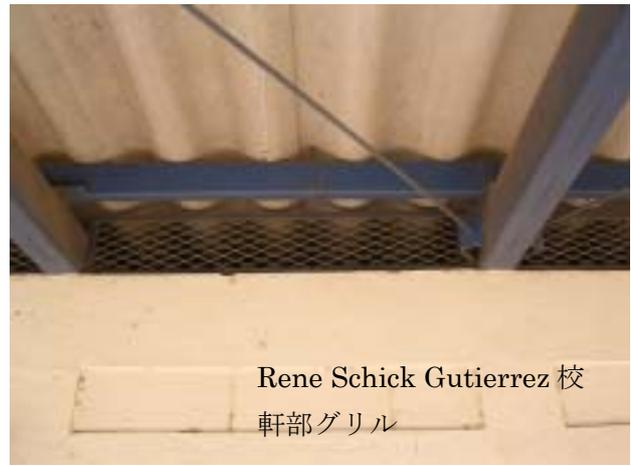
Rene Schick Gutierrez 校
軒部グリル

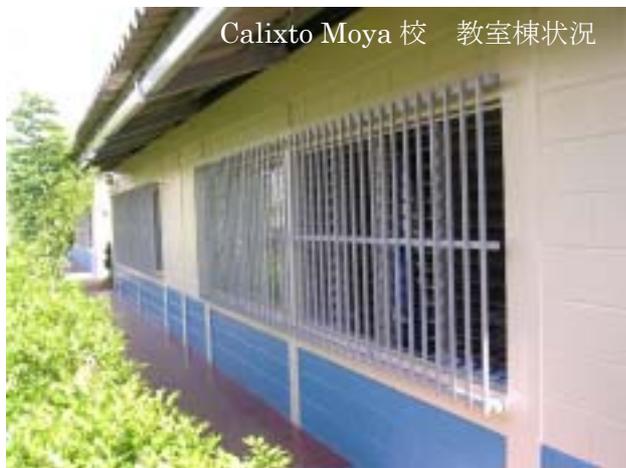
Calixto Moya 校 教室棟状況

配置図番号	—	学校名	第1次初等教育施設		
要請コメント		新設			
インフラ状況		学校施設の状況			アクセス道路の状況
電力	○	構造	RCラーメン	写真下段 左：無償資金協力事業の校舎 右：自治によって建てた校舎	マナグアからの距離
給水	○	屋根	セメントスレート葺		カラソ 47km
排水	○	外壁	CB		マサヤ 29km

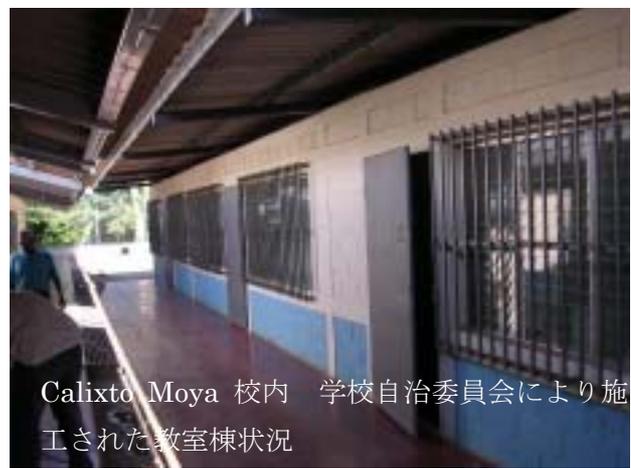
FISEの維持管理プログラムにおいて、第1次初等教育施設が維持管理対象に組み込まれており、外壁塗装、錠前や屋根の修繕を開始している。また、Calixto Moya 校では、無償資金協力事業の施設仕様に準拠して、同一敷地内に自ら校舎を1棟増設していることを確認した(5-6 写真ページ参照)。

Calixto Moya 校内 学校自治委員会により施
工された教室棟状況

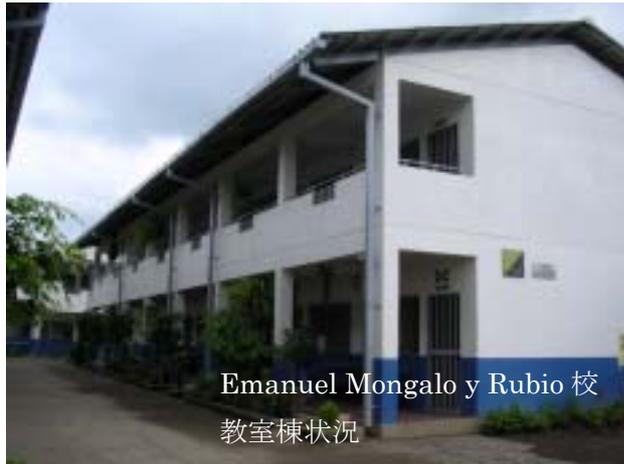
Emanuel Mongalo y Rubio 校
教室棟状況

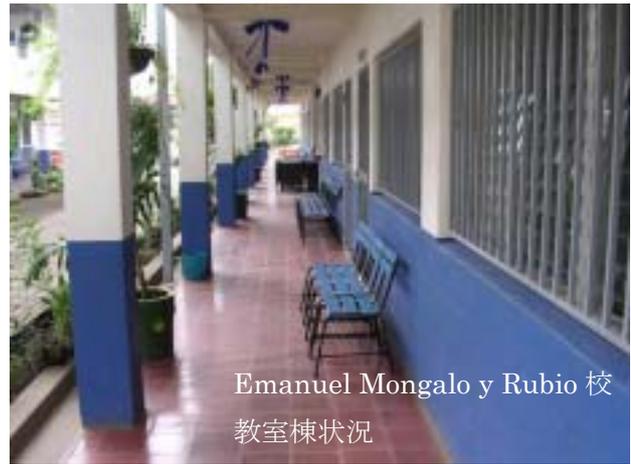
Emanuel Mongalo y Rubio 校
教室棟状況

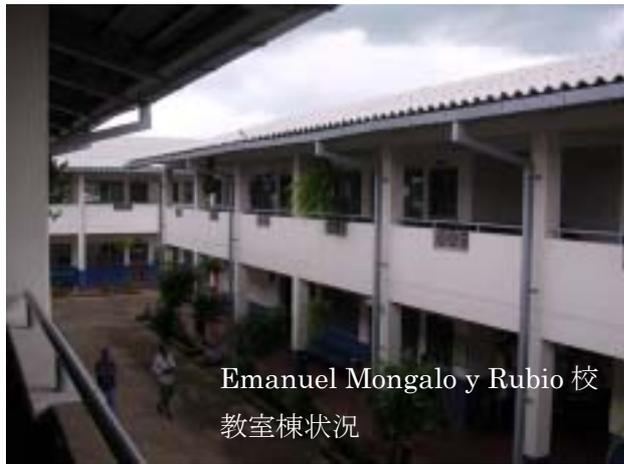
Emanuel Mongalo y Rubio 校
教室棟状況

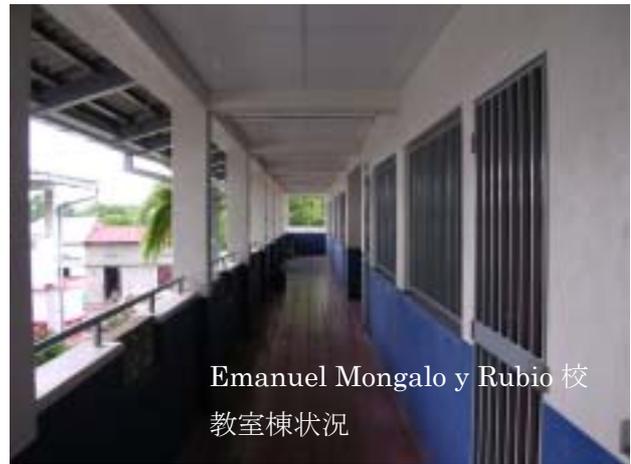
Emanuel Mongalo y Rubio 校
教室棟状況

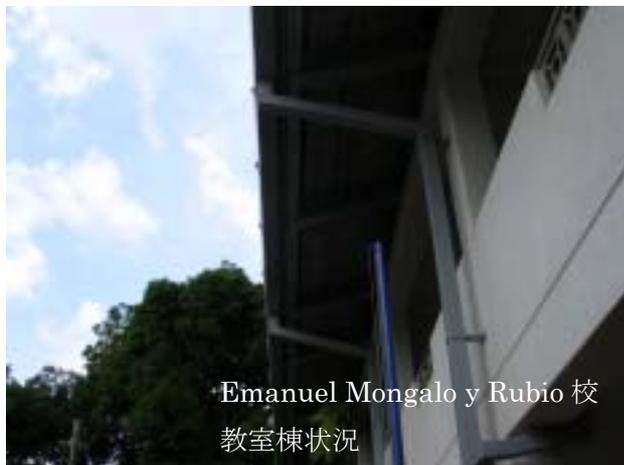
Emanuel Mongalo y Rubio 校
教室棟状況

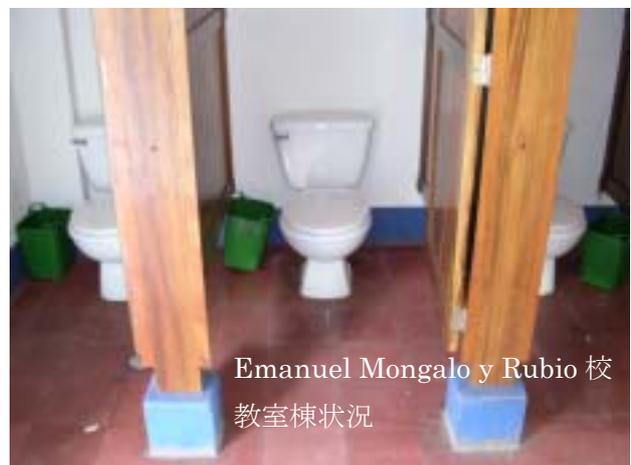
Emanuel Mongalo y Rubio 校
教室棟状況
