5.2.1 リバス県

図 5-1 リバス県サイト調査実施校プロット図

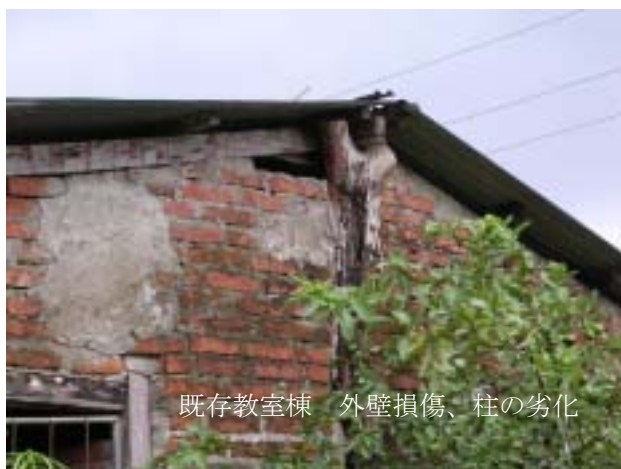
既存教室棟 外壁損傷、柱の劣化

リバス ①	学校名	Obrajuelo		
要請コメント	新設			
インフラ状況	学校施設の状況			アクセス道路の状況
電力	○	構造	枠組組積	県庁所在地からの距離 11km
給水	地下水(井戸)	屋根	亜鉛メッキ鋼板	
排水	溜置式	外壁	レンガ	
		施設の損傷度は高い。またサイトがニカラグア湖畔の湧水対策要雨期のアクセス悪い。隣接する建設用地で新設を要請

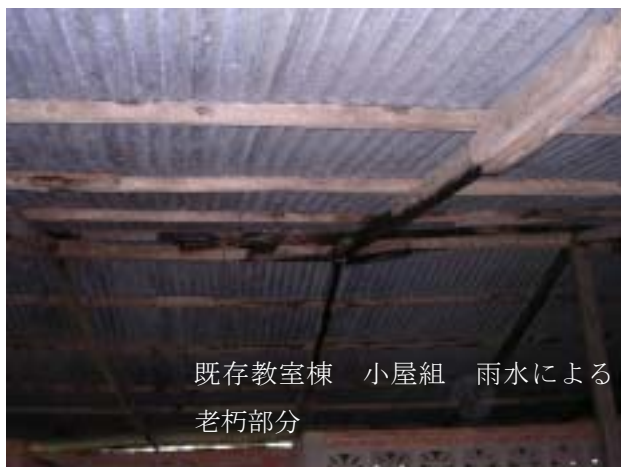
既存教室棟 小屋組 雨水による
老朽部分

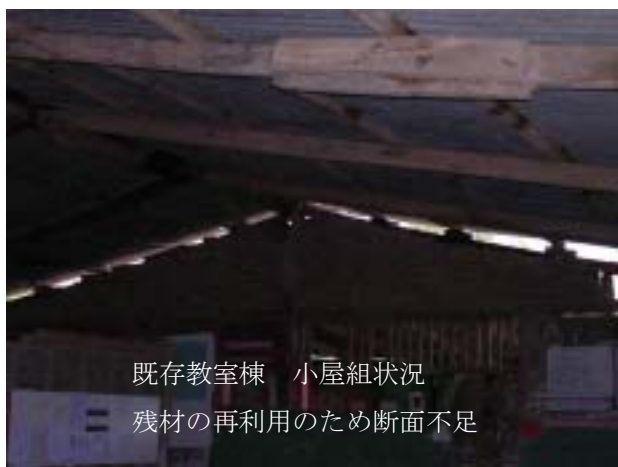
既存教室棟 小屋組状況
残材の再利用のため断面不足

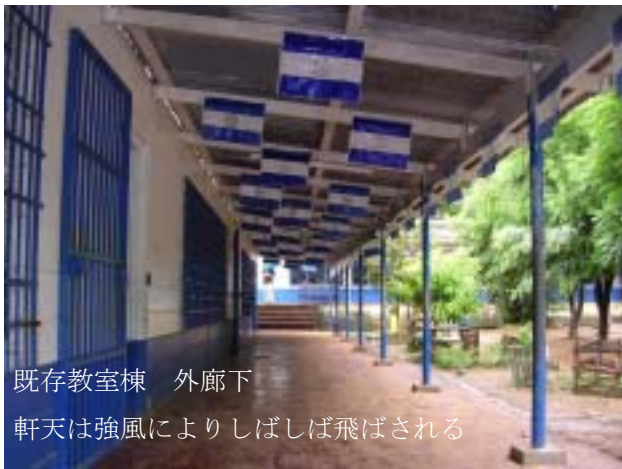
既存教室棟 外廊下
軒天は強風によりしばしば飛ばされる

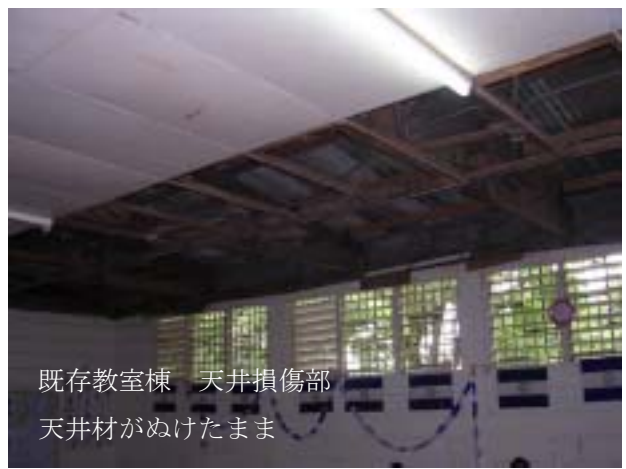
既存教室棟 天井損傷部
天井材がぬけたまま

リバス ②	学校名	Enmanuel Mongalo San Juan de Sur		
要請コメント	増設			
インフラ状況	学校施設の状況			アクセス道路の状況
電力 ○	構造	枠組組積	既存校舎の天井に損傷。校舎裏の斜面崩壊。裏手建設用地に増設を要請	県庁所在地からの距離 45km
給水 ○	屋根	セメントスレート葺		
排水 ○	外壁	CB化粧

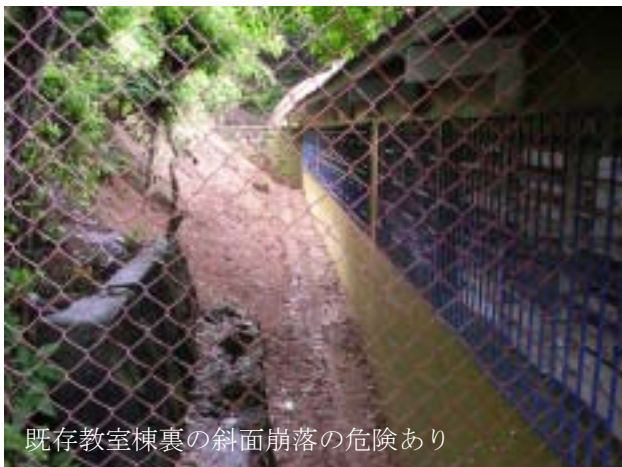
既存教室棟裏の斜面崩落の危険あり

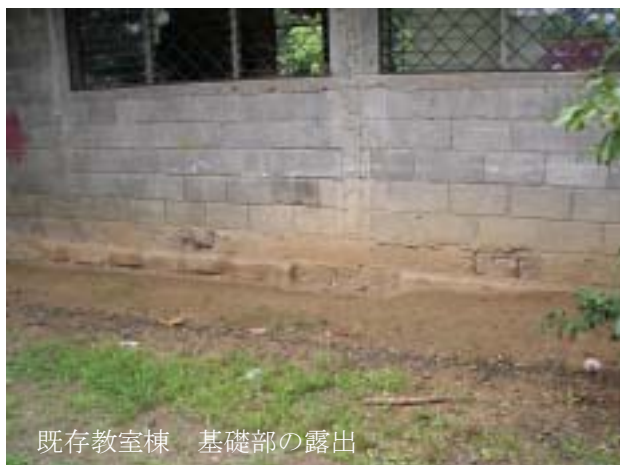
既存教室棟 基礎部の露出

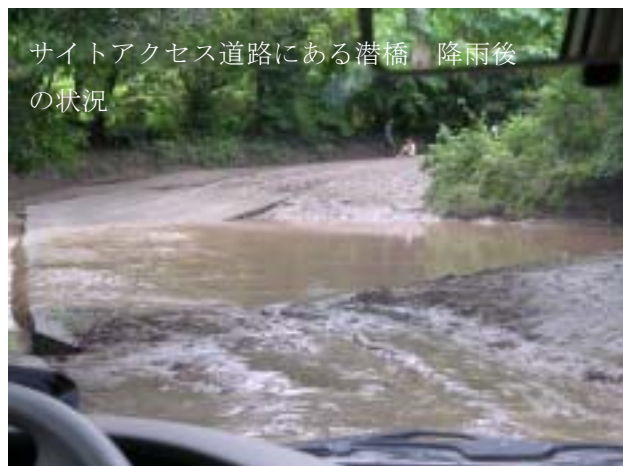
サイトアクセス道路にある潜橋 降雨後の状況

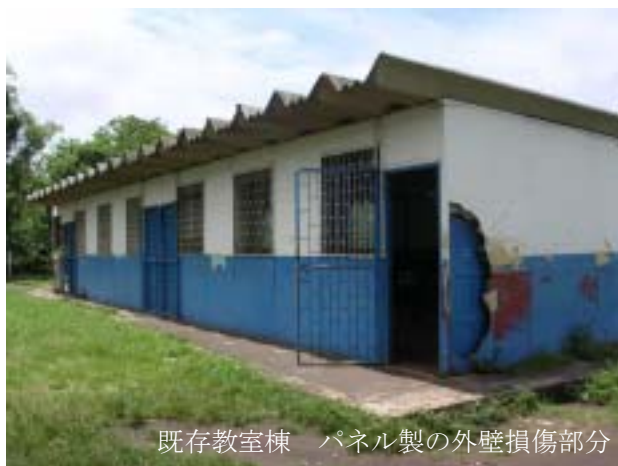
既存教室棟 パネル製の外壁損傷部分

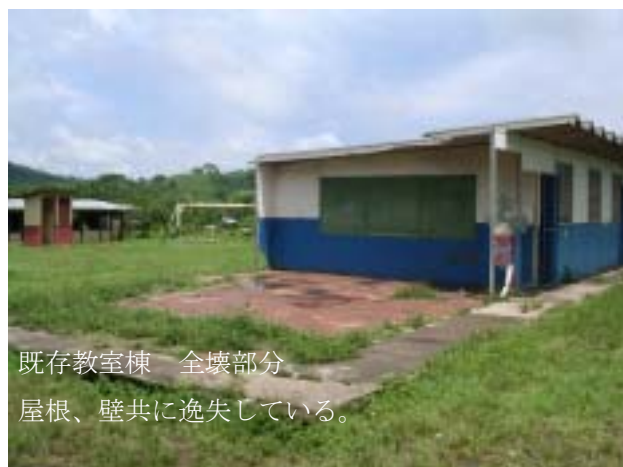
既存教室棟 全壊部分
屋根、壁共に逸失している。

リバス ④	学校名	La Cruz		
要請コメント	建て替え			
インフラ状況	学校施設の状況			アクセス道路の状況
電力 ○	構造	枠組組積等	既存校舎半壊。建て替えを要請している。壁にパネルを使用している。裏手既存校舎は父兄による建設。雨期のアクセス悪い。	県庁所在地からの距離 3km
給水 地下水（井戸）	屋根	セメントスレート葺等		
排水 溜置式	外壁	CB等

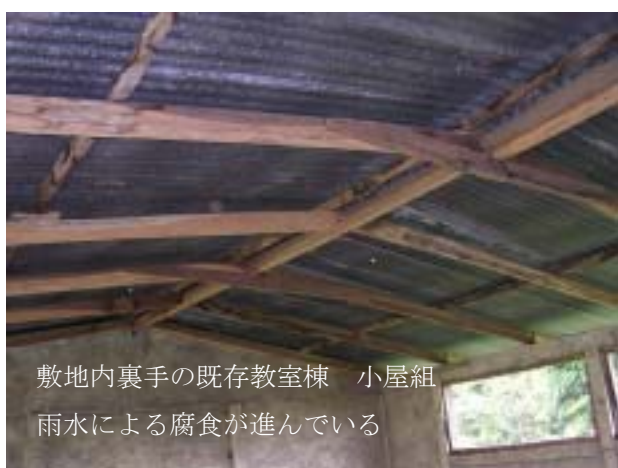
敷地内裏手の既存教室棟 小屋組
雨水による腐食が進んでいる
