5.2.2 ボアコ県

ボアコ県では、調査対象校 33 校（表 5-2 参照）のうち下図に記す 6 校を訪問した。また、日本の草根無償案件を視察した他、ボアコ市内の建設資材店（写真 6-5 ページ）を訪問し、調達可能な資材の確認（6.2 建設・調達事情 参照）なども合わせて実施している。

現地調査を実施した対象校の現況図（略図）

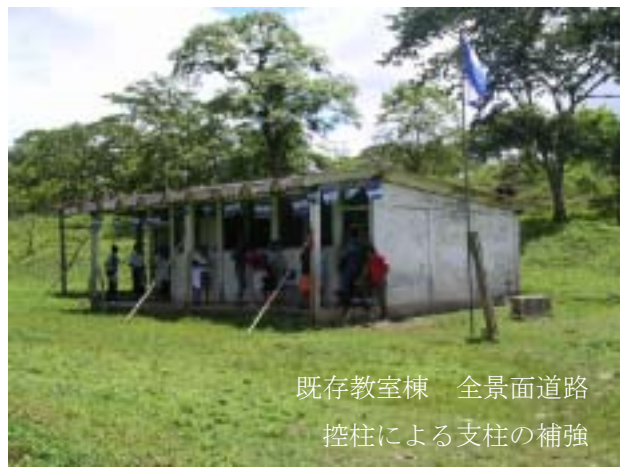
既存教室棟 全景面道路
控柱による支柱の補強

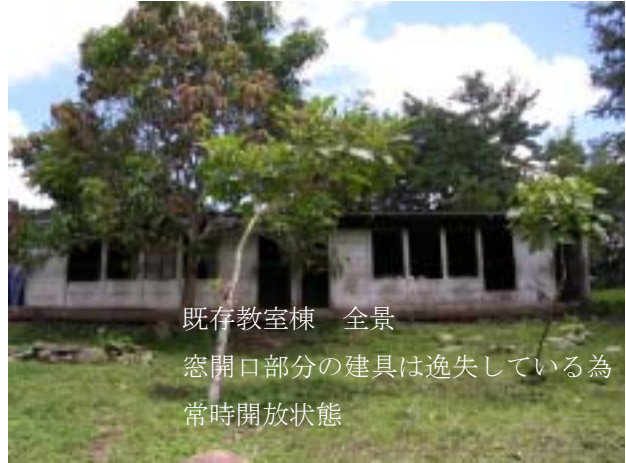
既存教室棟 全景
窓開口部分の建具は逸失している為
常時開放状態

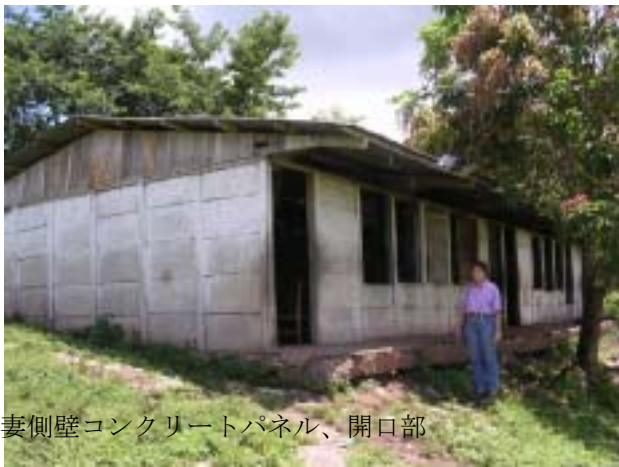
妻側壁コンクリートパネル、開口部

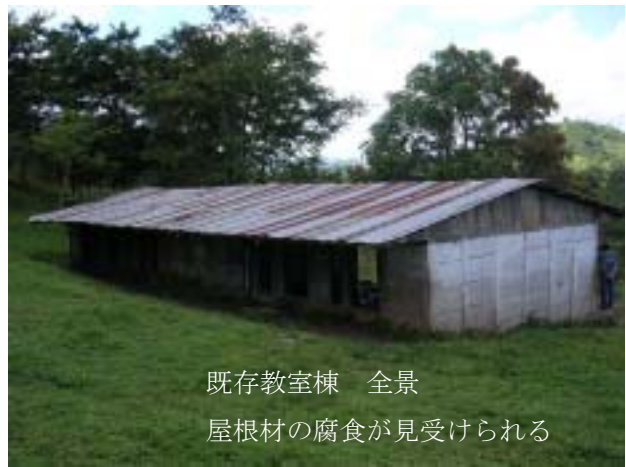
既存教室棟 全景
屋根材の腐食が見受けられる

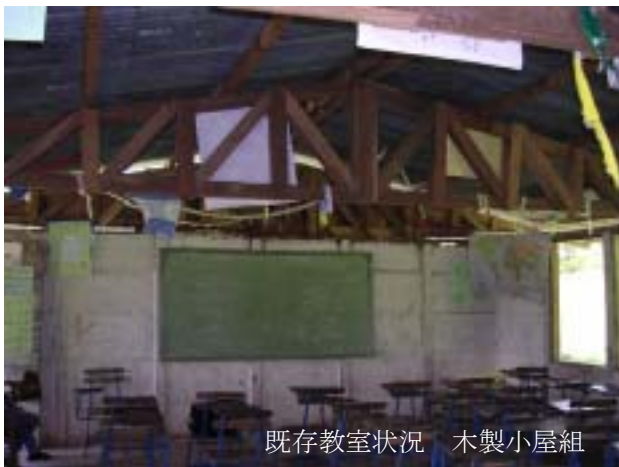
既存教室状況 木製小屋組

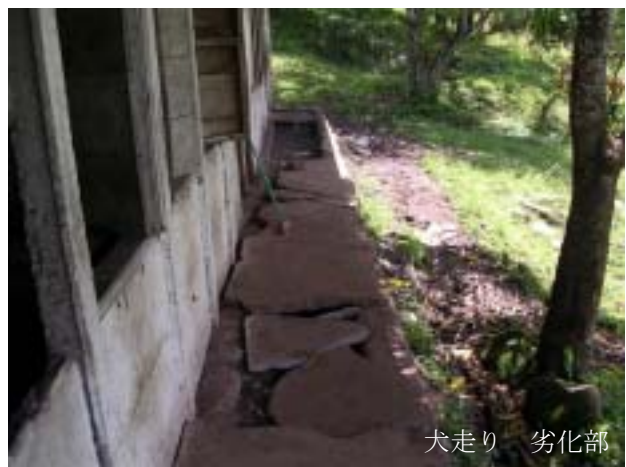
犬走り 劣化部

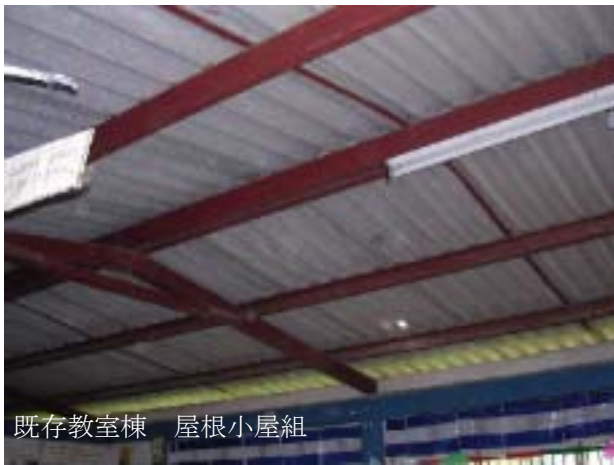
既存教室棟 屋根小屋組

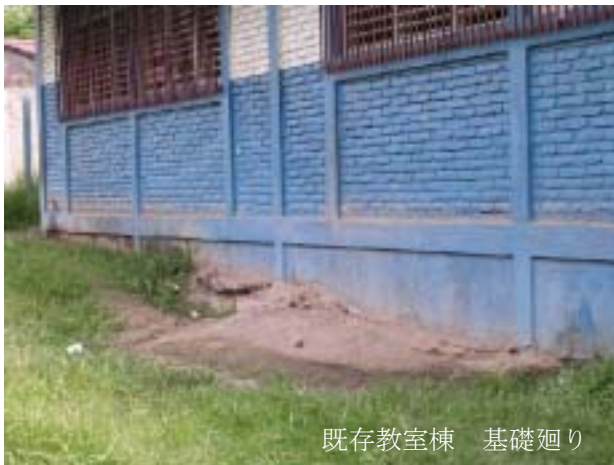
既存教室棟 基礎廻り

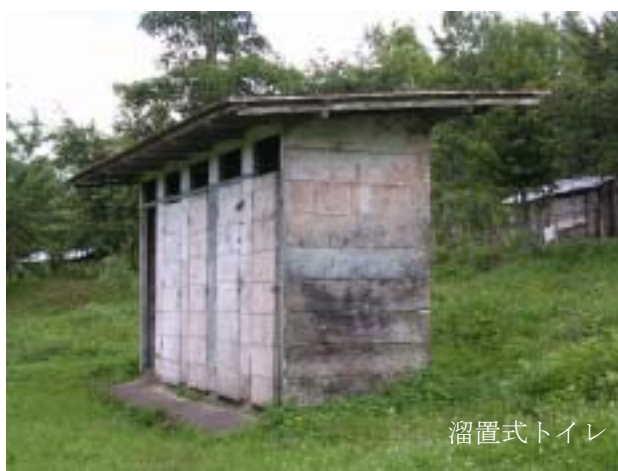
溜置式トイレ

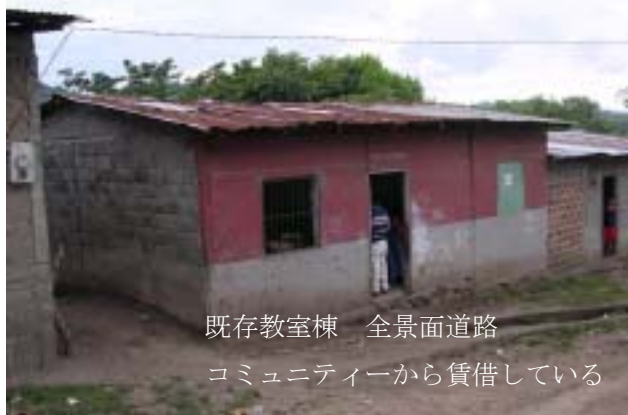
既存教室棟 全景面道路
コミュニティから賃借している
