4.4 堰の状況と問題点

4.4.1 堰の状況

4.5 ゲートの状況と問題点

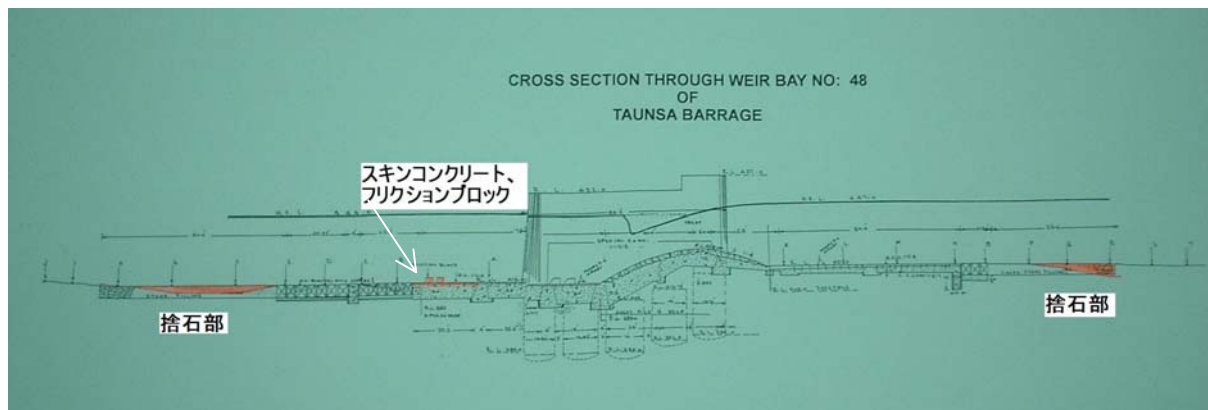
写真 4.1 被害箇所

堰コンクリートは深部のマスコンクリートの表面を、厚さ30cmの鉄筋コンクリートのスキンコンクリートで覆った構造となっている。このスキンコンクリート部が毎年損傷しており、Annual Closure Periodには毎年、損傷箇所を修復している。(写真4.1参照)。躯体コンクリートの被害状況は、次表のとおりである。

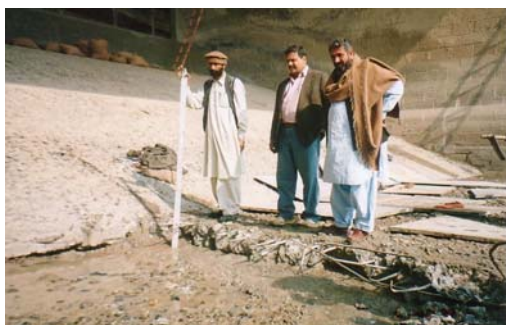
被害は下流グレース部では、長年の激しい高速流にさらされて、スキンコンクリートの磨耗が進み、骨材、鉄筋が露出し、スキンコンクリートの剥離が発生した(写真4.2参照)。これらの原因はスキンコンクリートが、激しい高速流の磨耗に加えて、マスコンクリートとの密着が完全でないためであると考えられる。

写真 4.2 スキンコンクリートの剥離

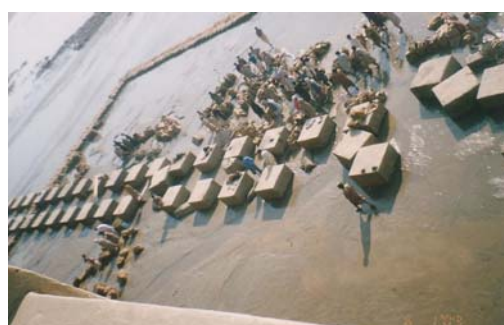
水叩き部分については、減勢用のフリクションブロックの被害(写真4.3参照)、さらに、

タウンサ堰体の下流部では、1958 年完成以降、かなりの被害が発生している。ブロックが付着しているスキンコンクリートは部分的に剥離し、鉄筋が曲出している。フリクシオンブロックの損傷は、長年の激しい高速流による摩耗と、スキンコンクリートの損傷によるブロックとの付着が弱められたため発生したと考えられる。これに対して 2003 年の修復工事では、フリクシオンブロックとマスコンクリートとを付着させた。この対策工は効果があると考えられる。

写真 4.3 フリクションブロックの被害

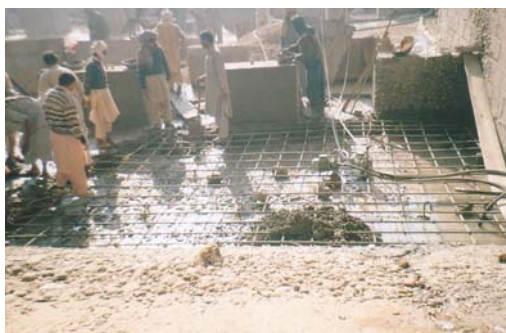
写真 4.4 スキンコンクリートの修復工事

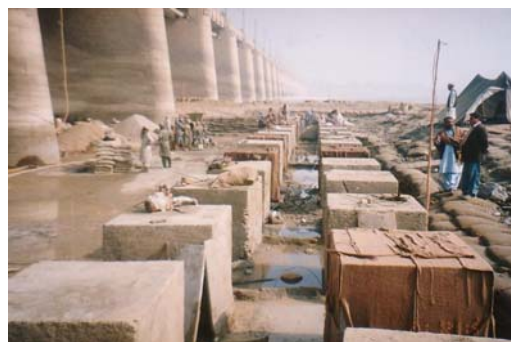
写真 4.5 フリクションブロックの修復

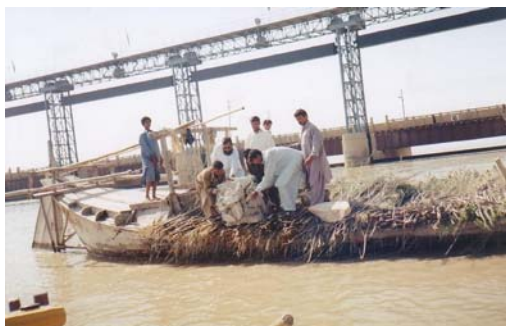
堰上流側と水叩き下流に設置されている捨石護床工が洗掘により毎年流出しており、毎年、捨石を追加・補充している。それぞれの修復工事の状況を写真 4.4、4.4、4.6 に示す。堰上下流の護床工捨石部被害箇所を年度別に表 4.5 に示し、累加した被害回数を合わせて示す。減勢ブロック修復箇所及び個数（年度別）を図 4.5 に示す。修復のためのコフアーダムを写真 4.7 に示す。

写真 4.6 護床工の修復工事

下流護床工の捨石が多く流出し、毎年修復のため多量の捨石を投入している。2003 年の修復工事には、石を鉄線のかごに入れて設置した。この対策は石の流出を防ぐため、有効と思われる。上流護床工にも一部洗掘が見られる。また Divide Wall の先端部にも洗掘が見られる。この部分にも修復工事が行われている。

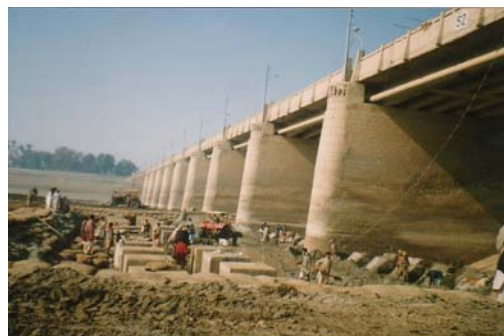
写真 4.7 修復工事用コフファードム

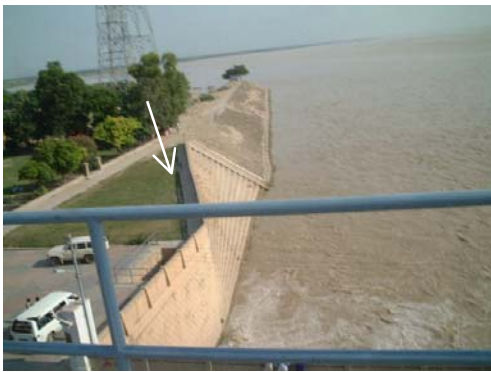
左右岸アバットメント背後の表層土が陥没した。（写真 4.8、4.9、4.10、4.11 参照）。この陥没はゲート上流側アバットメントのエクспанション・ジョイント部から、浸透水が発生し、アバットメント背後を通り、アバットメント下流側のブロック部の隙間から流出し、それが原因となりアバットメント背後土が流出したためと考えられる。左岸の陥没は修復された。右岸の陥没はまだ修復されていない。（写真 4.12、4.13、4.14 参照）。

写真 4.8 左岸アバット背後陥没箇所

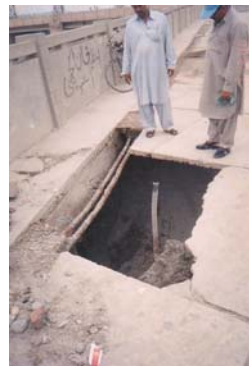
写真 4.9 左岸アバット背後陥没

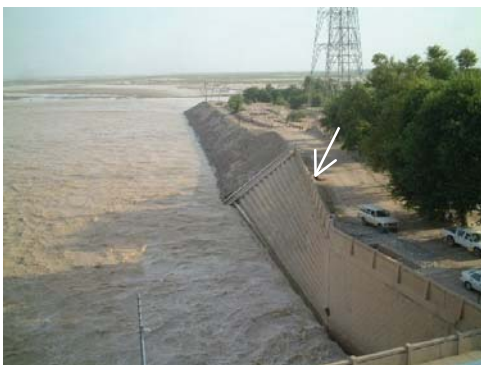
写真 4.10 右岸アバット背後陥没箇所

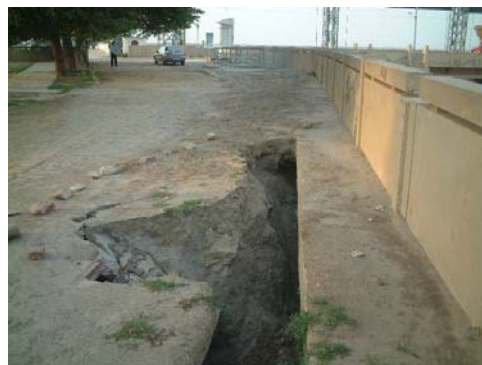
写真 4.11 右岸アバット背後陥没

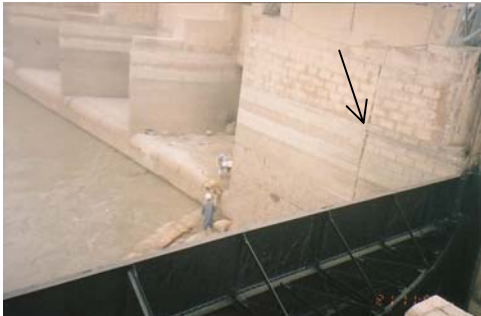
写真 4.12 エクспанションジョイント

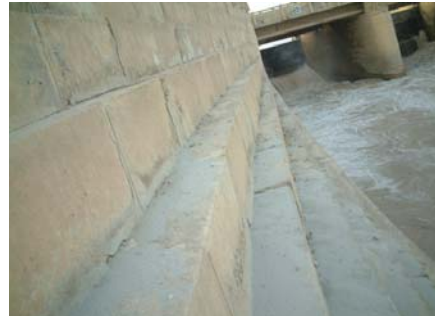
写真 4.13 右岸アバット陥没の砂流出

右岸でも2003年左岸と同じ箇所で陥没が発生した。原因は同じと考えられる。右岸の陥没は1995年に一度発生し修復された。その後発生しなかったが、2003年に再度陥没が発生し、現時点で修復されていない。

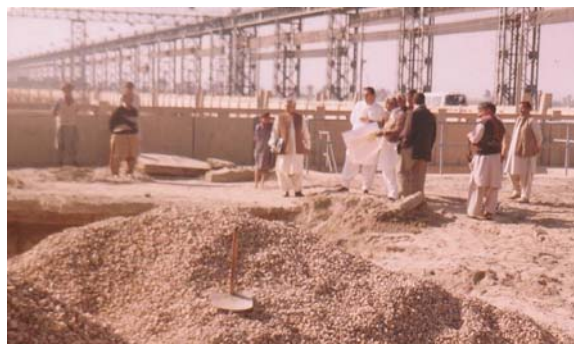
写真 4.14 左岸アバット陥没部修復工事

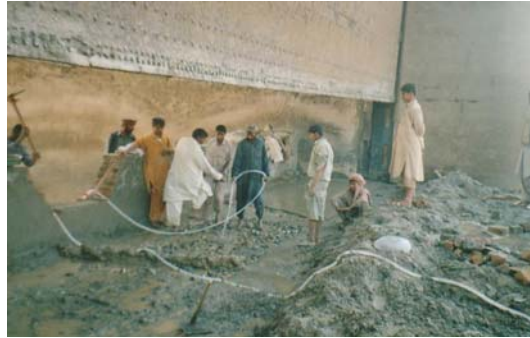
写真 4.15 堰クレスト部補修

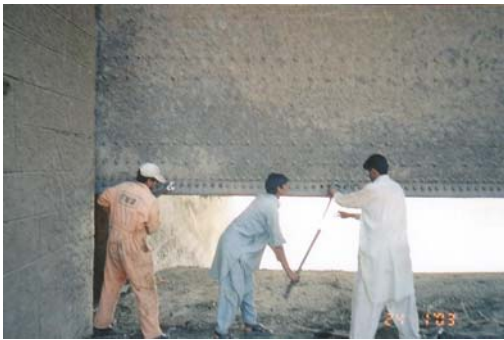
写真 4.16 ゲート底部戸当り補修

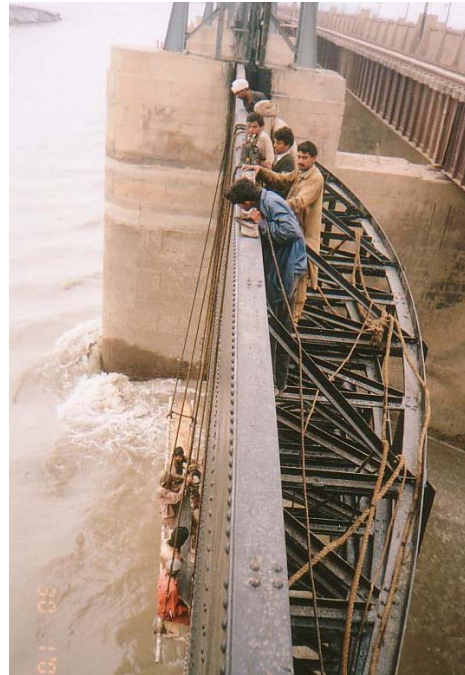
写真 4.17 ゲート補修

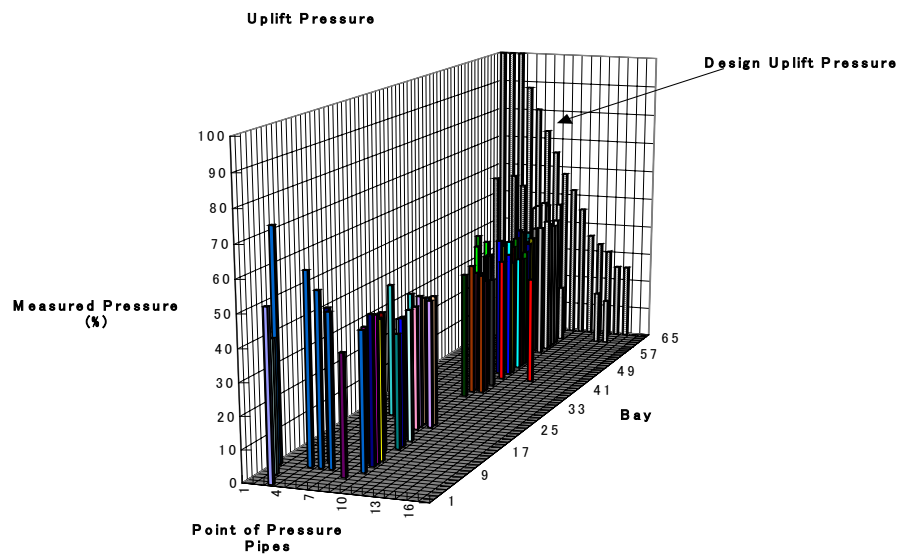
図 4.7 揚圧力の測定値

2002-2003 年に測定された揚圧力の最大値を示すと図 4.7 のとおりとなる。測定されているポイントはすべて堰クレストの上流部であり、下流部は測定不可能となっている。測定値は設計揚圧力より小さいため、堰クレスト上流部躯体の安定性に問題はないと判断出来る。しかし、堰クレスト下流部の測定値がないため躯体安定性については判断出来ない。前述した様に、躯体安定性に対するモニタリングのために、パイピング発生を看視する間隙水圧計の設置が必要である。

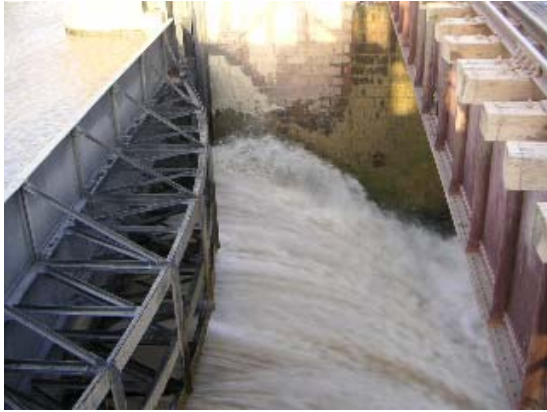
現時点でゲート開閉が著しく困難なゲートは土砂吐ゲート（11 門） 洪水吐ゲート（約 25 門）である（表 4.7 参照）。ゲートは水密金物やローラーガードの欠損等の理由から全体的にゲート閉めきり状態での止水が不十分であり、土砂吐ゲートについては上下のゲートの境目、さらに洪水吐ゲートおよび土砂吐ゲートともにゲート脇の戸当たり部分からジェット水流の状態の水が多量に漏れている（写真 4.18、4.19、4.20 参照）。このジェット水流は、戸当たり部分に悪影響を及ぼす可能性が大きく、戸溝近傍コンクリートの損傷や口

写真 4.18
土砂吐ゲートからの漏水状況

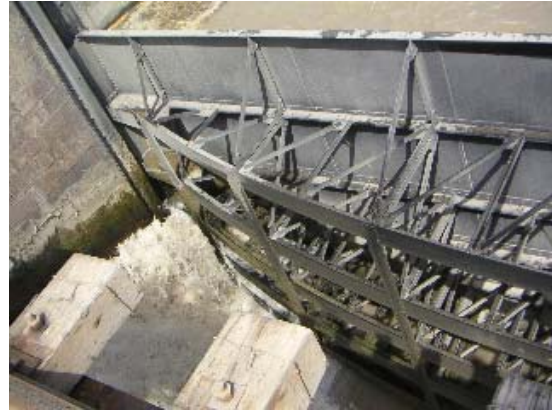
写真 4.19
洪水吐ゲートからの漏水状況

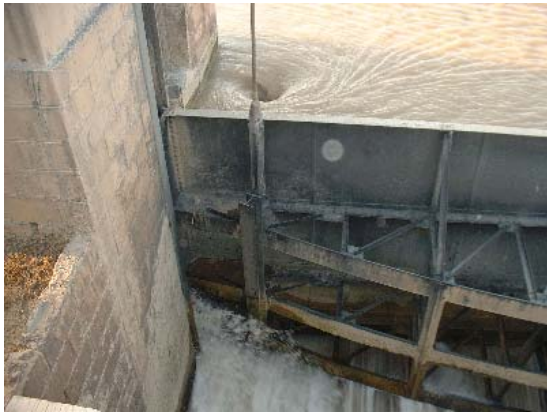
写真 4.20
洪水吐ゲート両脇の渦の状況

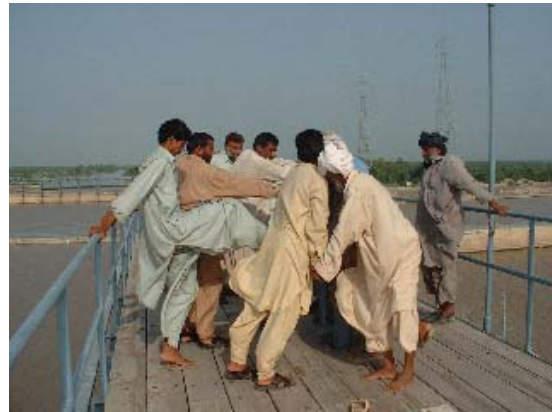
開閉困難なゲートは当初計画 4 人での操作が、現在は 6~10 人程度でやっと上がる状態である(写真 4.21 参照)。問題の少ないゲートは現在でも 6 人程度で開閉が可能な状態である。

写真 4.21
問題のあるゲートの巻き上げ状況

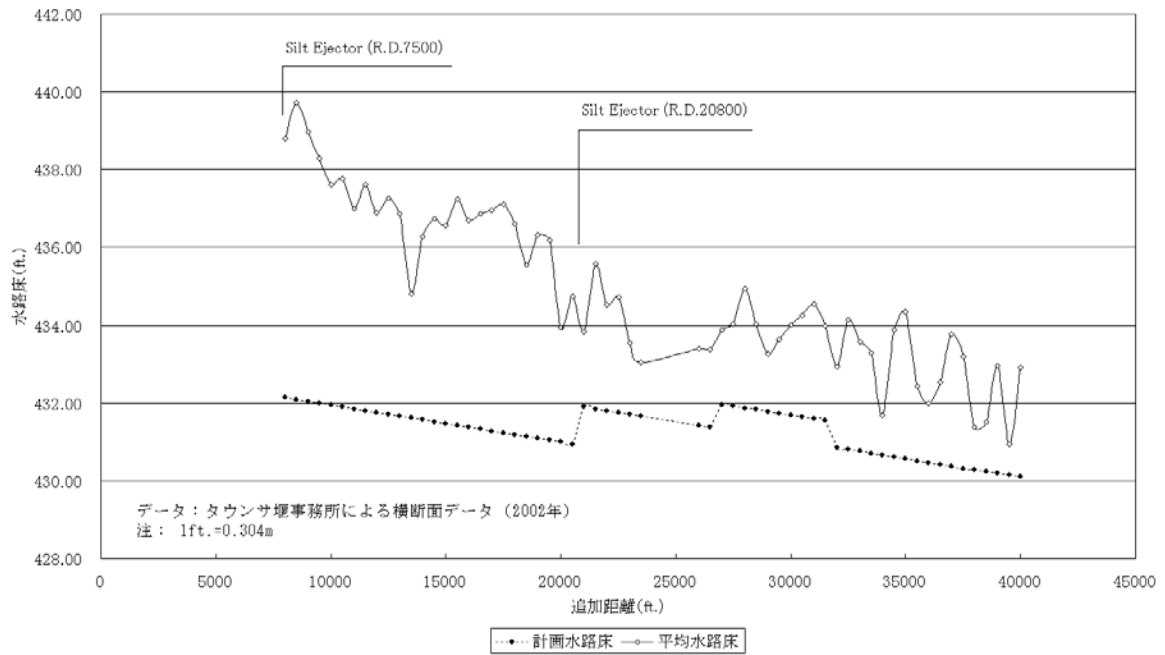
図4.9 D.G.Khan水路の計画水路床と実際の平均水路床

図 4.9 に示されるように、D.G.カーン水路内の土砂堆積深は取水口から 7500ft にある第 1 番目の Silt Ejector までが約 6~7ft(1.8~2.1m)、20800ft にある第 2 番目までの Silt Ejector までが約 5~6ft(1.5~1.8m)である。この地点より下流の土砂堆積深は約 2~3ft(0.6~0.9m)と小さくなる。従って、取水口から第 2 番目の Silt Ejector までの土砂堆積が特に問題である。
