第4章 サイト調査結果

4.3 調査結果

PREPARATORY STUDY ON THE RIVER TRAINING PROJECTS IN TERAI INCLUDING LAKHANDEI AND BABAI IN THE KINGDOM OF NEPAL

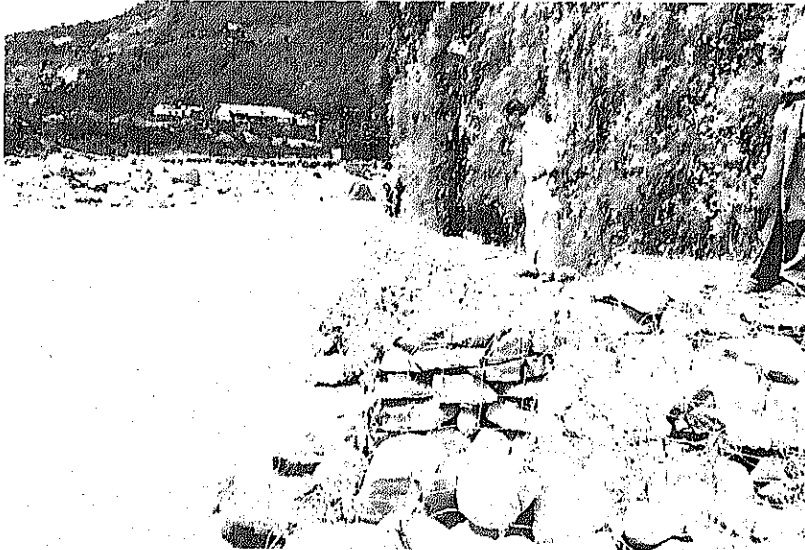
写真 1: Kali Gandaki 川(西部)

Beni はトレッキングの始終点として賑う町で重要な観光の町として位置付けられより激しく侵食され、写真1～3(4-6)の付近では 5-10m 程の絶壁になっている。その上ている。Beni での Kali Gandaki 川は両岸山に囲まれた山間部河川である。急流により激しく侵食され、写真 1-3 の付近では 5-10m 程の絶壁になっている。その上に Beni の市街地がある。このまま侵食が続けば市街地は大きな被害を受けることになるだろう。これを防ぐために、写真に見られるような大規模な護岸が行われている。雨季には常に写真 1 の蛇籠の上まで水位が上がる。5 年前、Kali Gandaki 川右岸で大きな地滑りが起き、みおすじが左岸へ移動した。その後、左岸の侵食がより著しくなり、市街地をより危険な状態にしている。2001 年に建設された蛇籠の鉄線は全て $\phi 4.0\text{mm}$ であった。それ以前は $\phi 3.2\text{mm}$ を使用していた。今後も鉄線は全て $\phi 4.0\text{mm}$ を使用する予定である。これは流れによる衝撃が大きく、少しでも耐久性を増大させるために考えられたことである。

侵食が激しい左岸を護岸。

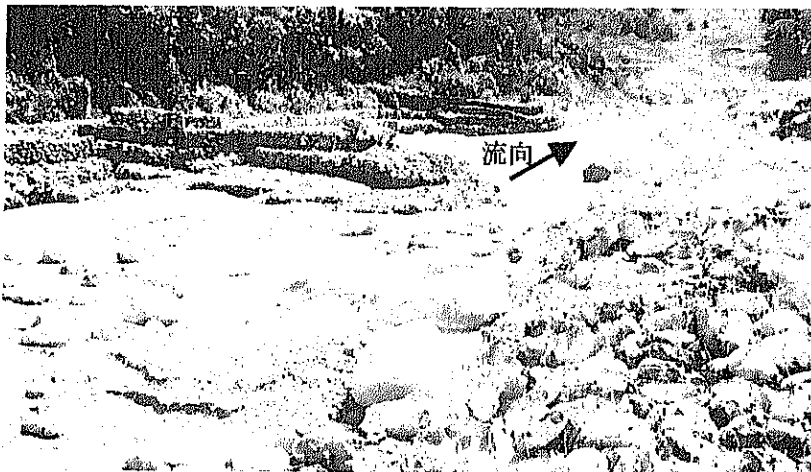
写真 2: Kali Gandaki 川(西部)

水制工により本流は河道の中央へ移動。

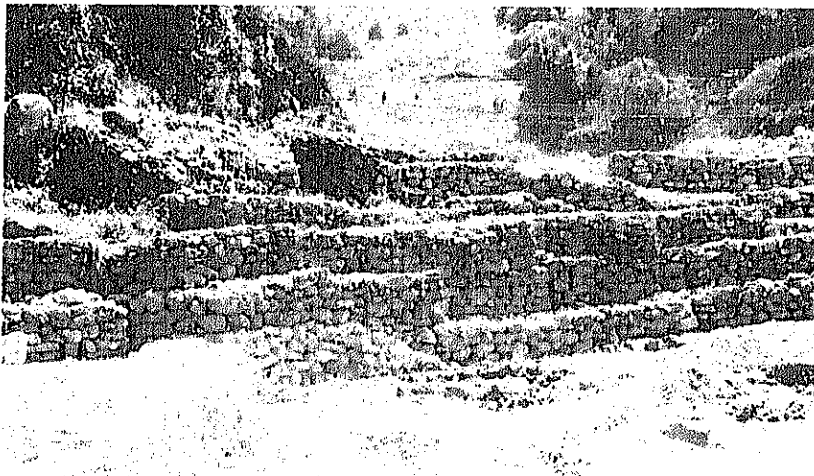
写真 3: Kali Gandaki 川(西部)

護岸のために設置された蛇籠。

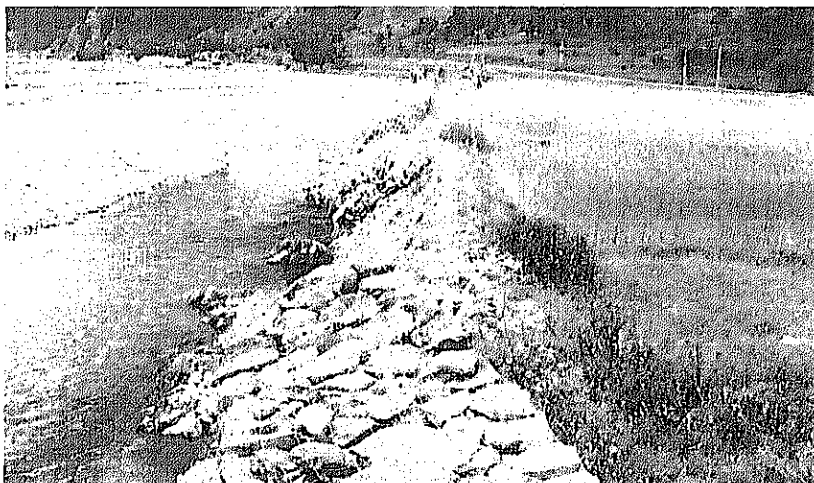
Yamdi 川 Hyangja 地区には灌漑用取水堰が設置されている。その上流側 455m、下流側 85m に蛇籠堤防が建設された。ここでも根固めが充分でないために蛇籠が上流側で 4ヶ所崩壊していた(写真 4)。

写真 4: Yamdi 川(西部)
侵食により蛇籠が崩壊。

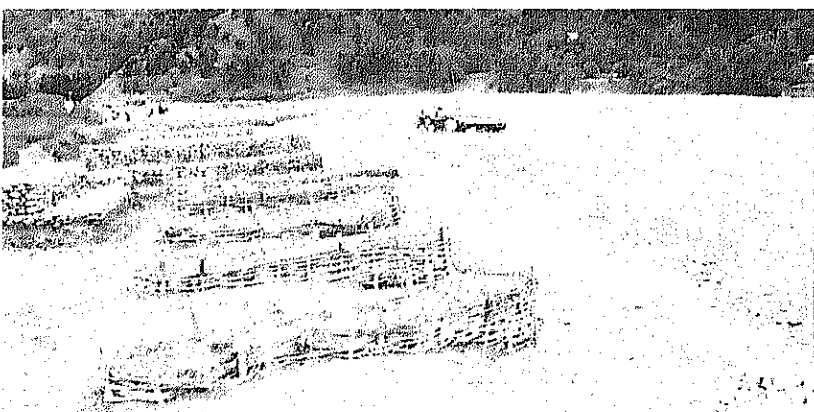
Syangja District の Waling を流れている Aandhi 川左岸には公営の屋外運動場がある。それと水田及び家屋を守るために水制工及び蛇籠による堤防が建設された。水制工は侵食を止め、効果的に機能していた。屋外運動場手前では堤防が 2 列設置されていた。また、ここでは竹材による水制工が多用されていた(写真 5)。補助的工法とは言え、水制工の周りにはかなりの土砂が堆積していて、効果が出ていた。限られた予算の中で努力している姿勢が非常によくわかる。

写真 5: Aandhi 川(西部)
竹材による水制工。

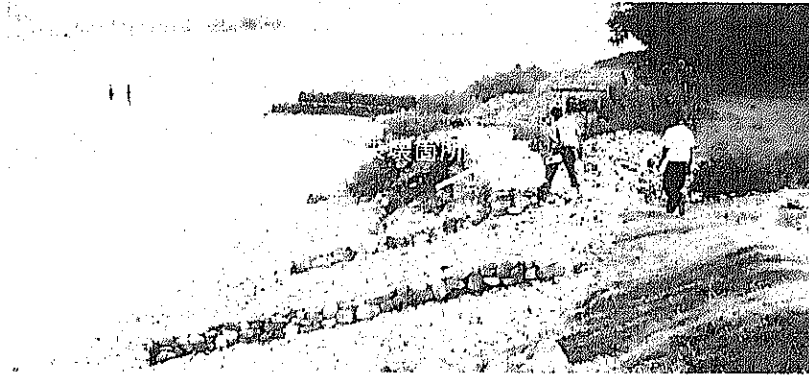
洪水時にはかなり激しく流れてくるようで写真6(4-8)の上流側には7つの水制工群が建設されていた。その内、4つの水制工先端部は洗掘を受け、崩壊している。Baruwa 川下流には Gaighat 市街地があり、これらは貴重な施設となっている。2000年の洪水時に一部堤防が決壊した。重要地点なのですぐに補強した。補強は堤防下部に蛇籠を、上部は石張り護岸で行われた。予算を考慮した結果、侵食の度合いに応じ護岸方法を変えている。

写真 6: Baruwa 川(東部)
2000 年に決壊した箇所。

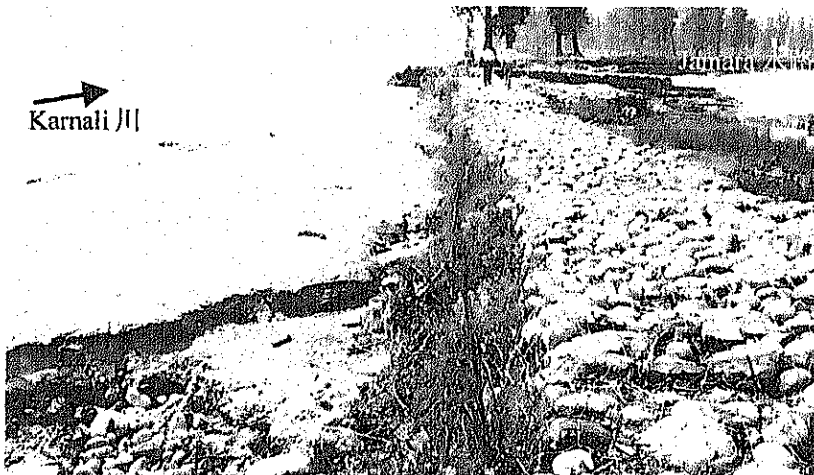
写真7は Karnali 川より灌漑用としてJamara 水路へ分水しているところ写している。Jamara 水路右岸は侵食が激しく、また家屋等もあり、それらを防護するために蛇籠が利用されている。分水堰は4段(約3m)の蛇籠を積み重ねられてきている。しかし、上流側(写真左)では3段が土砂に埋まり、下流側(写真右)は1段が土砂に埋まっている。2年前の洪水時にはこの分水堰を越流した。護岸は分水堰の上流側50m程また下流側では300m程設置されていた。このJamara 水路を利用して灌漑を行っている家庭は6000から7000軒に上り、非常に重要な水路となっている。

写真 7: Karnali 川(西部)
洪水時、Jamara 水路右岸
の家屋を守るために設置さ
れた蛇籠。

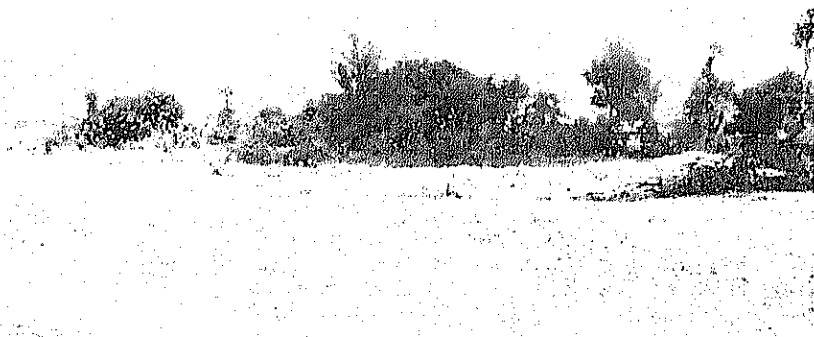
特殊な蛇籠が Khunte 川で利用されていた(写真8)。それはナイロンテープと砂袋を利用した蛇籠である。限られた予算で考えられた蛇籠による水制工である。この水制工により、右岸の50軒ほどの集落を守っている。耐久性は鉄線に比べ劣るが、みおすじが中央へ移動させられた跡がはっきり残っていて、それなりの効果が出ているようである。

写真 8: Khunte 川(東部)
連続した水制工によって直
ぐ裏にある住居を守ってい
る。

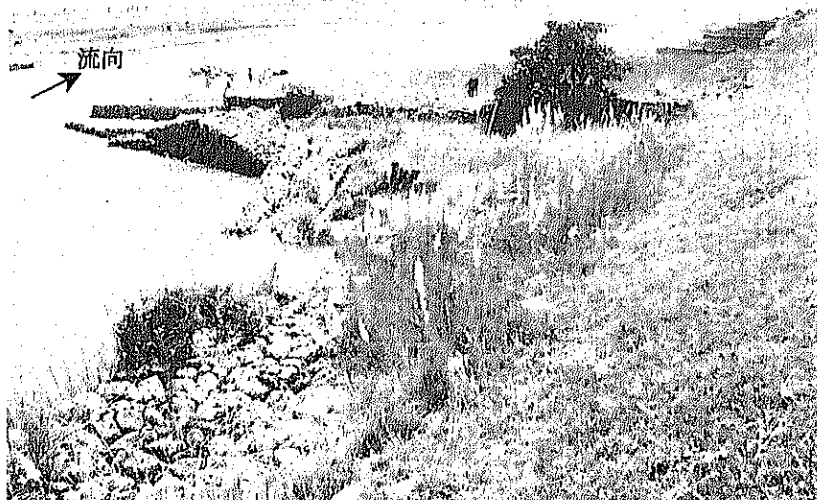
り、既に 16km の堤防・護岸が建設済みである。一方、右岸のネパール側は 1.1km の堤防・護岸しか建設されていない。1995 年から 2000 年の 5 年間にかけて蛇籠による護岸及び水制工群が建設された(写真 9)。長さ 30m 程の水制工は部分的に侵食を受け、崩壊していることもある。崩壊の原因は根固めが充分でないことが挙げられる。しかし、崩壊した玉石は残っていて、みおすじを中央へ移動させていて、下流側の河岸侵食を止める働きをしている。

写真 9: Mechi 川(東部)
水制工の設置によりみお
すじが中央に移動。下流
部には水制工群が設置さ
れている(写真右上)。

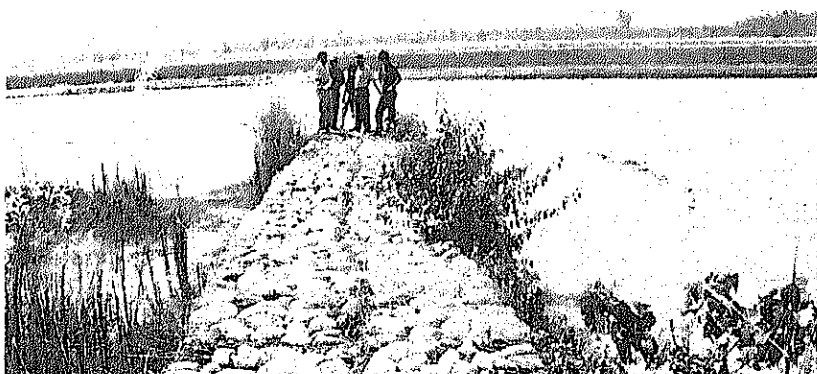
写真 10 は Lakhandei 川のある水制工である。非常に効果的な水制工で、水制工設置後、河岸侵食が大きく軽減された。下流側に堆積した土砂により新たに水田ができた。

写真 10: Lakhandei 川(中
部)
水制工の上流より下流側
に堆積が多く見られる。

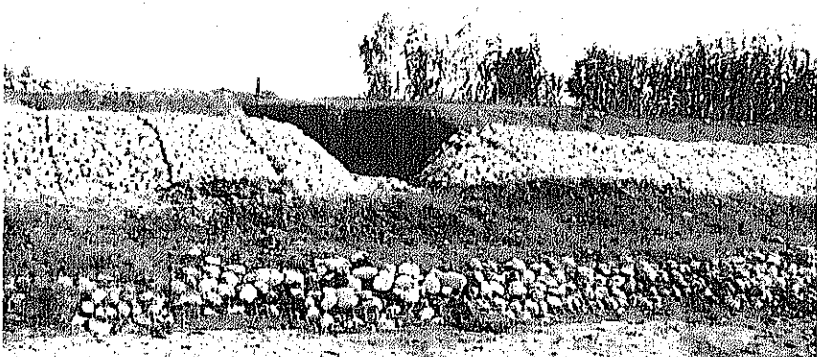
Jogbudha 川はネパールの最西部を流れる川である。約 190m に渡り護岸がされていた。しかし、蛇籠と堤防表面の間にジオテキスタイルシートを入れていないために洪水後、水位が下がっていく時に土砂が流出している(写真 14)。

写真 11: Jogbudha 川(極西
部)
堤防土砂流出により蛇籠
が崩れている。

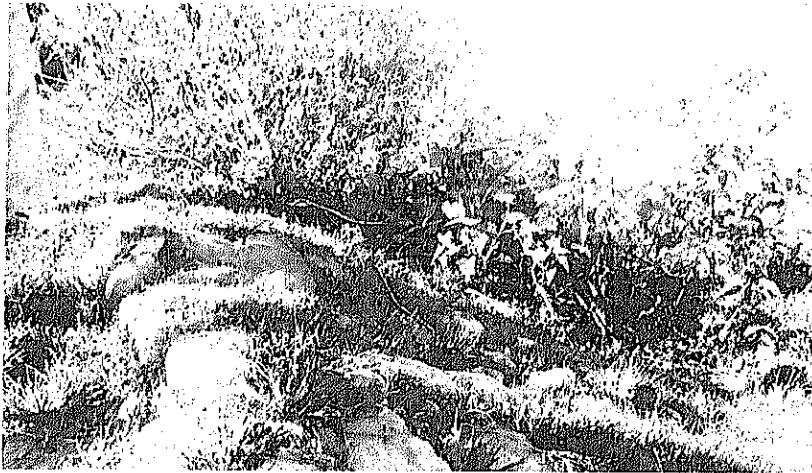
Biring 川では水制工だけでなく、蛇籠と植生の組み合わせによる護岸が行われていた(写真 12)。これは流勢を小さくし、侵食を出来るだけ小さくする目的で利用されている。100m 程離れた堤内地の集落で、護岸及び水制工の建設による影響をヒアリングした。以前に比べ、洪水時において住宅地での侵食がかなり小さくなったと言っていた。住民は護岸及び水制工の効果を充分認識していた。

写真 12: Biring 川(東部)
蛇籠と植生による護岸。

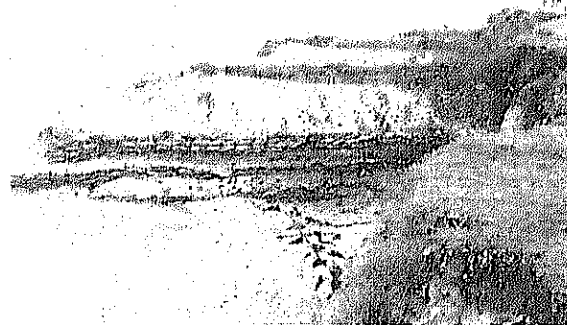
Babai 川では玉石が近くにないため、その運搬費が高くなる。そのため、玉石に比べれば耐久性は劣ると考えられる砂袋と鉄線により蛇籠が作製されている(写真 13)。写真の水制工は健全な状態であるが、中には崩壊しているところもあった。洪水時の侵食がかなり著しく考えられ、侵食深 4 m 程になっている。この当たりの河床高が 2 年前に比べ 40cm 程上昇している。上流部の侵食も激しいと考えられる。

写真 13: Babai 川(中西部)
鉄線と砂袋でできた水制
工。
