現況写真集

洪水予警報システムの現状

フィリピン国パンパンガ・アグノ河洪水予警報システム改善計画予備調査報告書

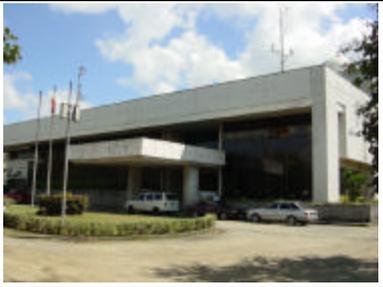
<p>気象・洪水予報センター（WFFC: Weather and Flood Forecasting Center、以前は Data Information Center と呼称）</p> <p>PAGASA の洪水予警報部（FFB）並びに気象部が設けられており、マニラに位置する。洪水予警報に必要な雨量・水位データは全てセンターに集められ、モニタリングされていると共に解析に利用されている。</p>

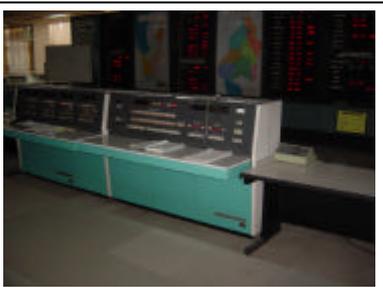
<p>気象・洪水予報センター 監視装置</p> <p>1979年(アグノ河流域)並びに1985年(パンパンガ河流域)製の機器は稼動しているが、既に耐用年数を過ぎており、スペアパーツはメーカーにも在庫はない。</p>

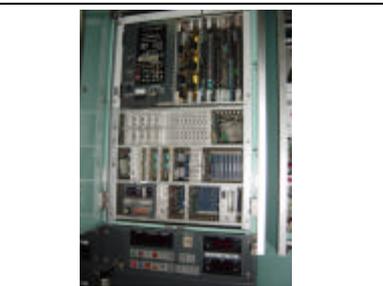
<p>気象・洪水予報センター テレメータ・送受信機</p> <p>テレメータ・送受信機は1973年(パンパンガ河流域)並びに1979年(アグノ河流域)製で、すでに耐用年数を過ぎてているが稼動している。</p>

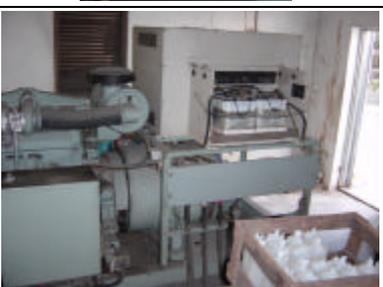
<p>気象・洪水予報センター 発電機</p> <p>洪水予警報データは24時間体制でモニタリングされており、停電時のバックアップのために発電機が設けられている。発電機は問題なく稼動している。</p>

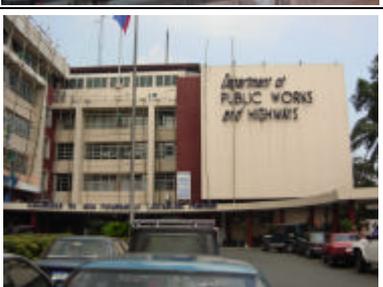
<p>公共事業道路省（DPWH） 本省ビル</p> <p>マニラに位置する本省ビル最上階に、洪水予警報データの監視装置が設置されている。</p>

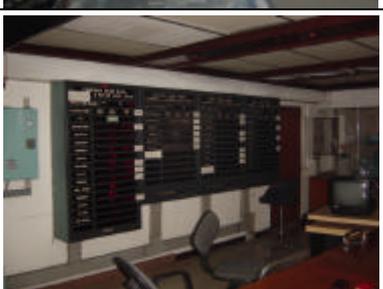
<p>公共事業道路省（DPWH） 監視装置</p> <p>テレメータ・送受信機は稼動しているが、表示パネル並びにプリンターはまったく機能しておらず、観測データのモニタリングは出来ていない。</p>

DPWH(公共事業道路省)は治水における構造物対策を担当しているが河川管理の任にはなく、雨量・水位データを用いての水文解析及び洪水解析は行っていない。従って、DPWH 本省に洪水予警報システムの一環で監視装置が導入されているが、送られてくるデータは積極的に利用されていない(聞取り調査)。データの利用がないのであれば、リアルタイムデータのモニタリングは必要なく、FFB から洪水予警報並びに洪水解析結果を入手するだけで十分であり、DPWH に属する監視装置をリハビリする理由は無いと考えられる。B/D の段階で、必要性を見直す必要がある。

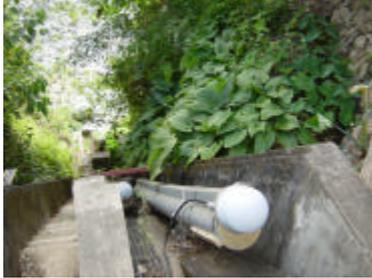
<p>Binga Dam 雨量・水位観測所（アグノ河流域） センシングポール式水位計</p> <p>河床まで深いことから、水位計測部は4基のセンシングポールから構成されている。センシングポールは流出土砂により故障が多く、スペアパーツの不足もあり維持管理が困難である。現在、下から2番目に故障が多く、データの欠測が多い。</p>

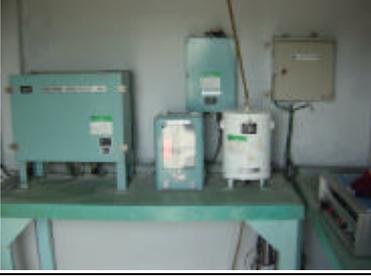
<p>San Roque 雨量・水位観測所（アグノ河流域） 前方左より、AD変換機、雨量記録器、雨量測定器 後方左より、テレメータ・送受信機、電気交換器</p> <p>水位記録器が故障しており、水位データはテレメータ・送受信機を通じてマニラの洪水予警報部へ送信できるが、バックアップとして記録紙に印字することが出来ない。</p>

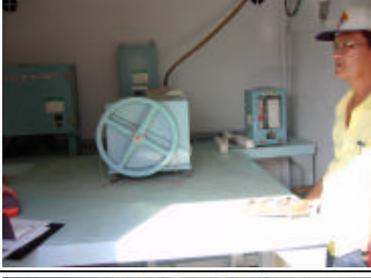
<p>Santa Barbara 雨量・水位観測所（アグノ河流域） フロート式水位計記録部</p> <p>機器の下にフロートがついており、水位の変化による上下運動を計測する。記録器が故障しているため、記録紙に印字は出来ないが、テレメータ・送受信機により水位データを送信することは出来る。</p>

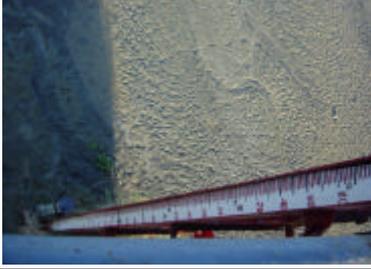
<p>Tibag 雨量・水位観測所（アグノ河流域） センシングポール式水位計</p> <p>一番下のセンシングポールは河床に埋まっている。1991年のピナツボ火山の噴火後、火山噴出物が大量に流出し河床上昇、河道の変化等をもたらし、現在の観測地点では水位観測が困難となっている観測所がある。今回のリハビリ対象となっている14水位観測所のうち、6箇所の観測不能は土砂流出に起因している。</p>

Tibag 雨量・水位 (センシングポール)	水位 雨量 テレメータ・送受信機	×	- 土砂流出により、澆筋が変わったため低水の測定が出来ない。従って、測定地点の変更が必要であり、また、土砂流出によりセンシングポールの維持管理が困難となっている。 - 一番下のセンシングポールは土砂に埋まっている。
	Rosales 地方事務所	水位 雨量 送受信機 発電機		×

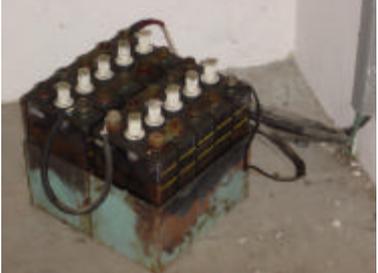
<p>Munoz 雨量観測所（パンパンガ河流域） バッテリー</p> <p>観測機器を稼動させるため、各観測所にはバッテリーが設置されているが、老朽化が著しい。車両用のバッテリーで代用している観測所もあるが、寿命が1～2年と正規のもの（維持管理により5年は使用できる）に対して非常に短い。</p>

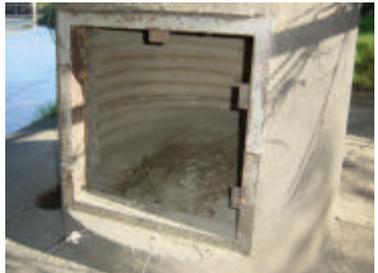
<p>Zaragoza 雨量・水位観測所（パンパンガ河流域） フロート式水位計の観測井戸</p> <p>洪水時の大量な土砂流出により、観測井戸には土砂が堆積している。通常は、大規模な洪水の後に土砂を撤去して水位観測に備えているが、Zaragoza 観測所は、土砂流出による滲筋の変化等により現観測地点が計測に適さなくなったことから放置されている。</p>

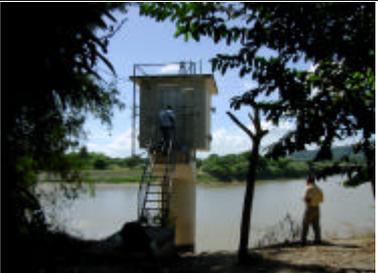
<p>Arayat 雨量・水位観測所（パンパンガ河流域） フロート式水位観測所</p> <p>下部はフロート式水位計の観測井戸となっており、その上部に観測機器が設置された観測所建物が載っている。</p>

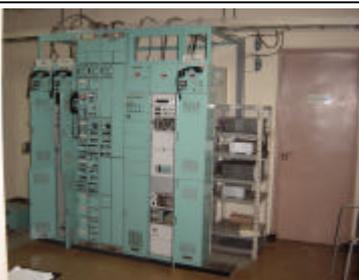
<p>Cabanatuan 中継局（パンパンガ河流域） 中継機器</p> <p>1985年に設置された機器であるが、稼動している。国家灌漑庁州事務所により管理がなされているが、保守・点検並びに故障時の修理は、PAGASAにより行われている。</p>
