第4章 ベシオ港護岸被災調査

4-1 ベシオ港整備計画護岸の被災状況

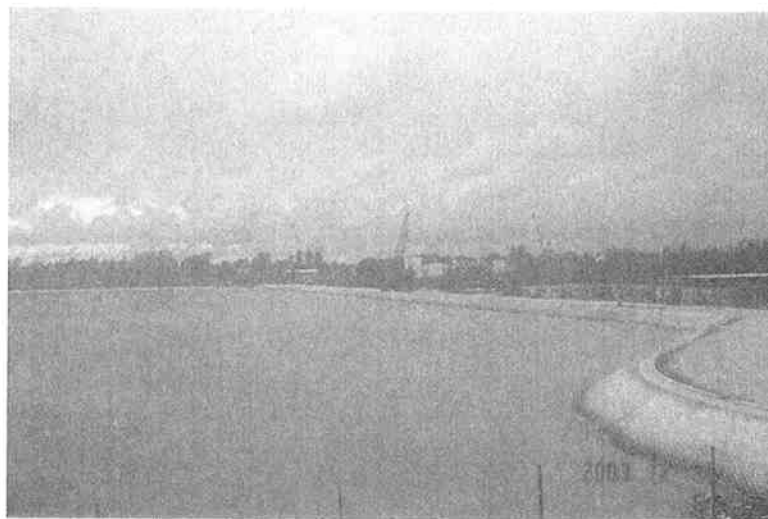
ベシオ港整備計画では、アクセス道路護岸と泊地内護岸がある。アクセス道路護岸は、東側に面しラグーン内の風波にさらされるが、推進が±0mより浅いため波のほとんどは減衰し、その波浪条件は泊地護岸よりかなり緩い。また、ベシオ島とバイリキ島を結ぶコーズウェイの護岸に使用されているファブリマット護岸構造が採用されている。被災の原因となったとされる2002年11月末から12月初旬にかけての気象・海象条件として西風が卓越していたとの情報があるが、アクセス道路護岸は本整備計画で造成された港湾陸域の東側に面していることもあって、一切の被災を受けていない。

写真 4.1.1 潮間帯は黒ずんでいるも変状が見られないアクセス道路護岸

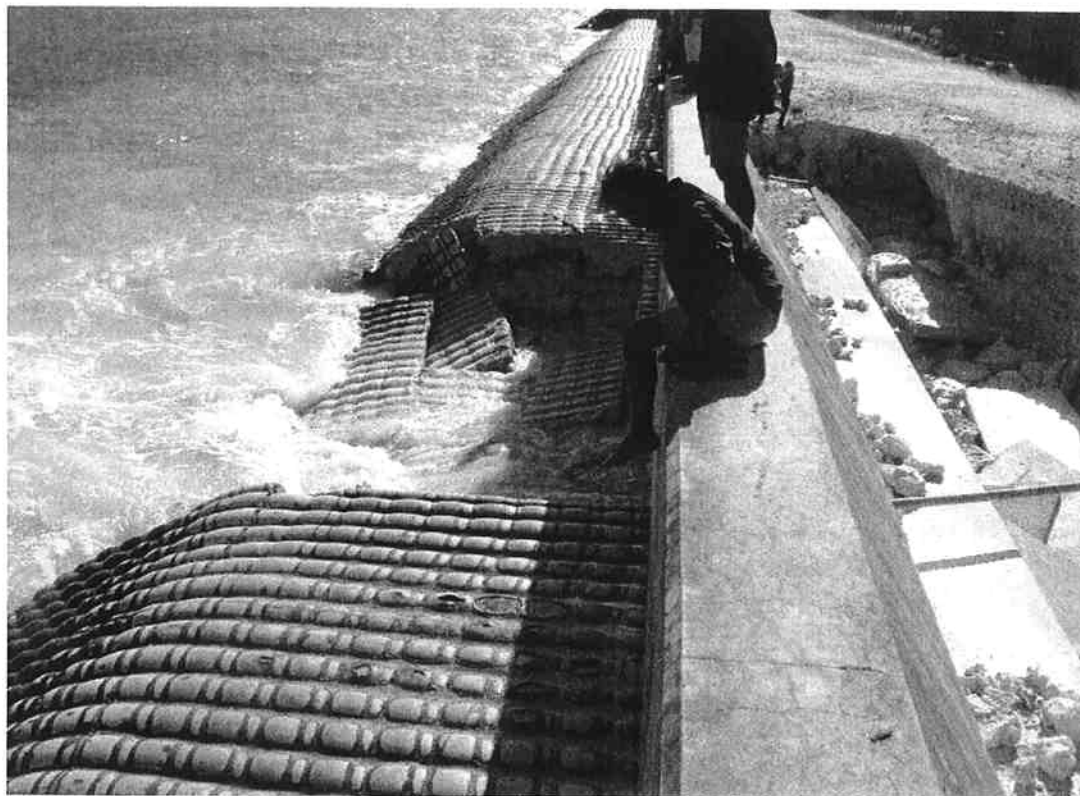
この両調査結果を基に、この間の被災の広がり具合を検討したが、その結果を表 4.1.1 被災の拡大状況に示す。また、また、No.3～No.4 の区間は、護岸構造物全体が、円形すべりを思わせるような完全崩壊に至っている。この断面の被災直後の写真を写真 4.1.2 に示す。また、崩落護岸の修復工事の規模から想定した崩壊線、補修工の概要を図 4.1.1 に示す。JICA 予備調査での護岸の被災状況を海側から見た展開図として図 4.1.2 に示す。さらに被災状況の写真を展開図に関連付けて写真 4.1.3 に示す。

2002 年 11 月末から 12 月初旬にかけて、当構造の泊地護岸は被災した。2002 年 12 月に、水産施設岸壁側を起点に No.3～No.4 の区間がパラペットを残し全面崩壊したのを受けて、KPA は 12 月から 1 月にかけて応急修復工事を行った。この大修復に併せて法肩の大きいクラックの部分の補修、天端部の空洞化した部分約 10 箇所でのモルタル注入および法面の欠損した場所数箇所の袋モルタル積が行われた。大修復の行われ

写真 4.1.2 崩落した護岸（測点 No.3～No.4）

た測点 No.3～No.4 は当面安全といえるもその他の場所は応急臨時的な措置であり、今年 1 月から 12 月までに変状が進行していることを鑑みると構造断面を拠点的に補強・修復することを急ぐ必要がある。

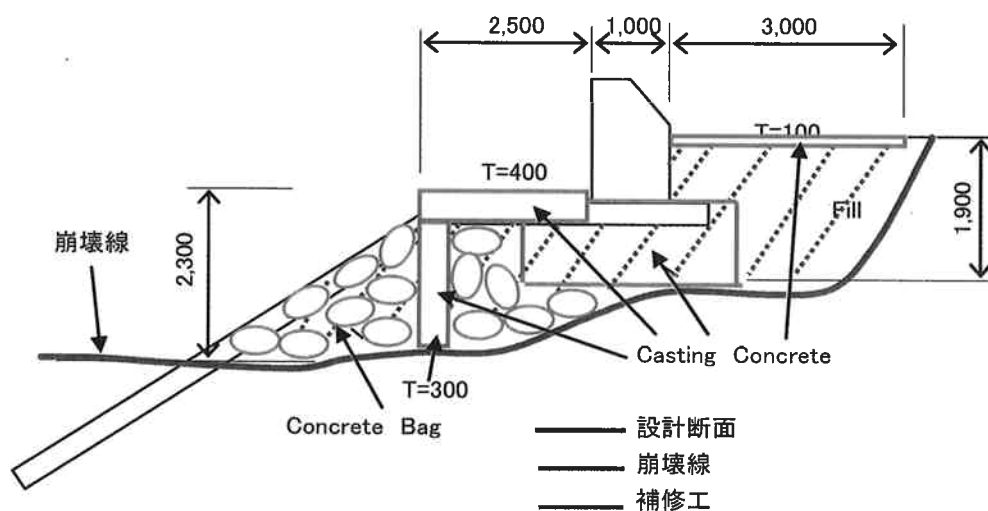
図 4.1.1 崩落した護岸の断面と修復工の概要

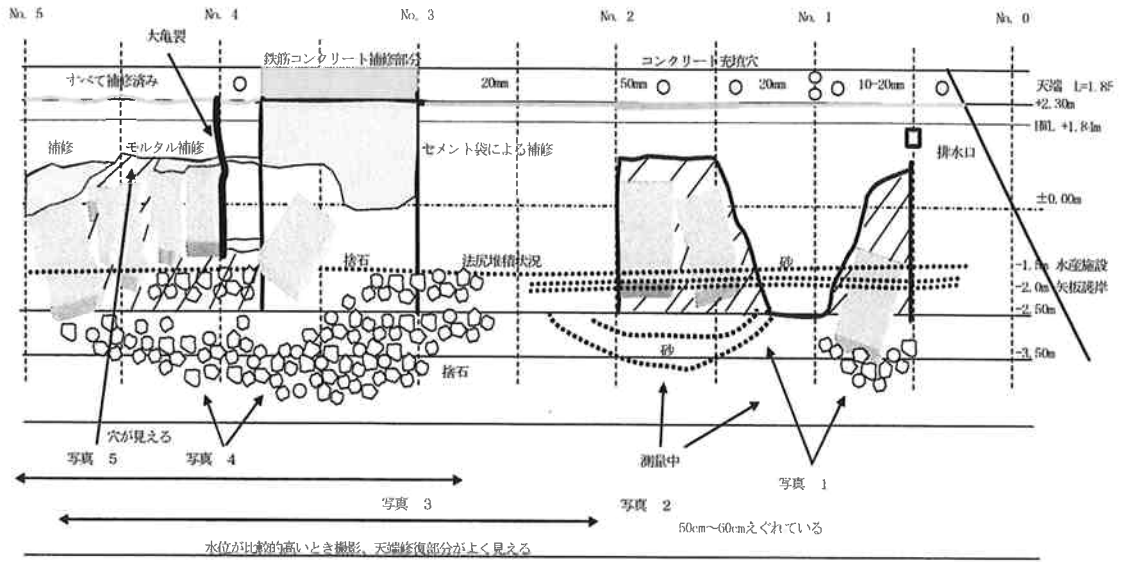
図4.1.2 ファブリマット構造の護岸展開図 (その1) No. 0 ~No. 5

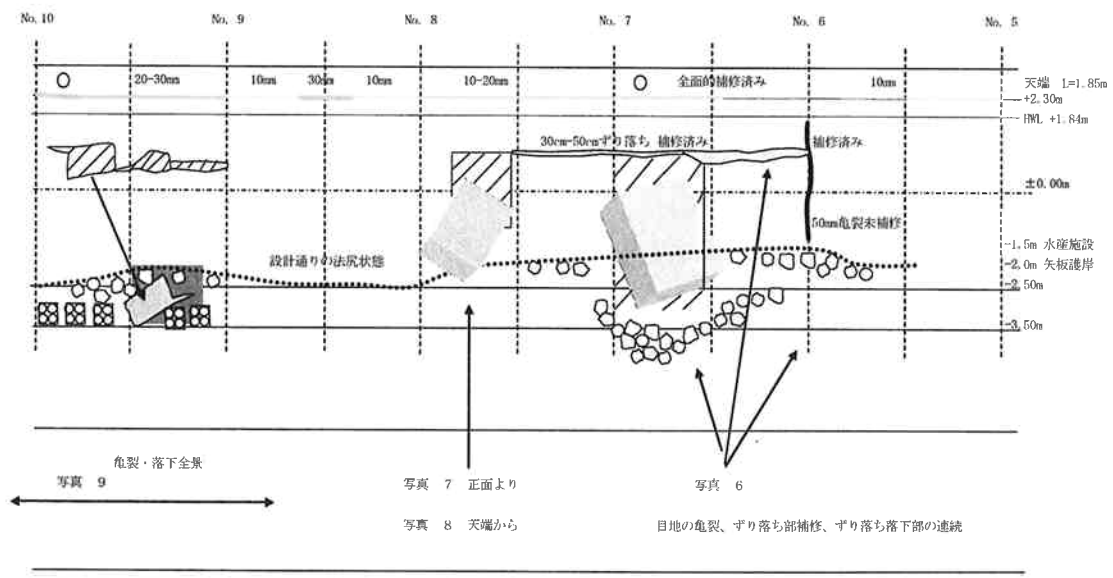
図4.1.2 ファブリマット構造の護岸展開図 (その2) No. 5 ~No. 10

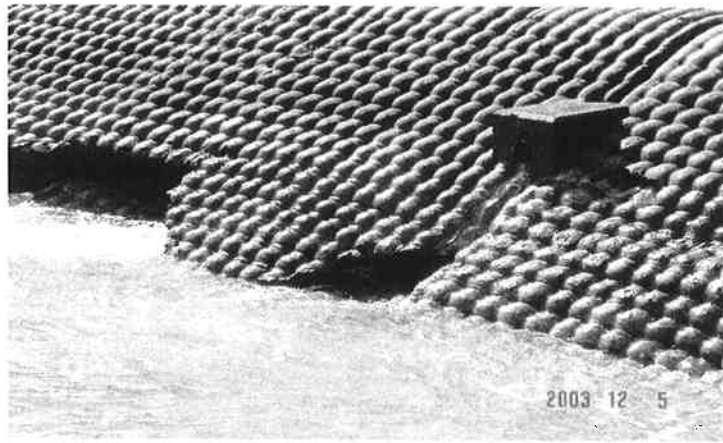
写真 1 水産護岸施設と接する位置 2 箇所抉り取られている

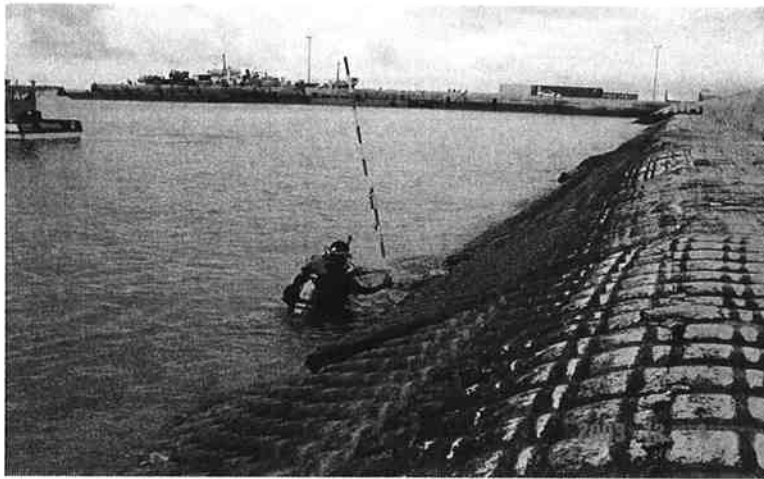
写真 2 写真1の左側のえぐられた状況確認測量

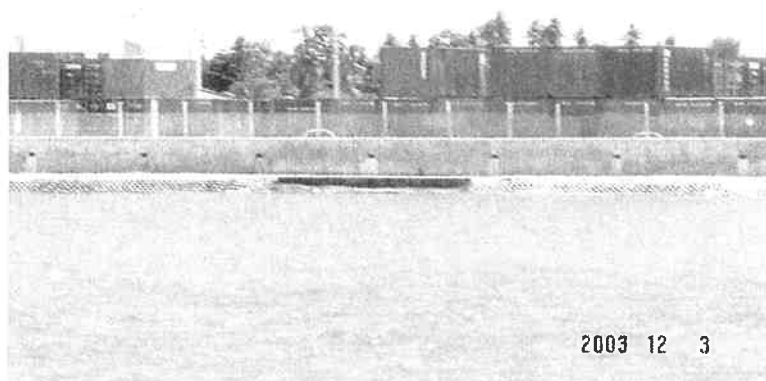
写真 3 全面洗堀され補修された部分、左側は法面崩落多し。右側安定状態。

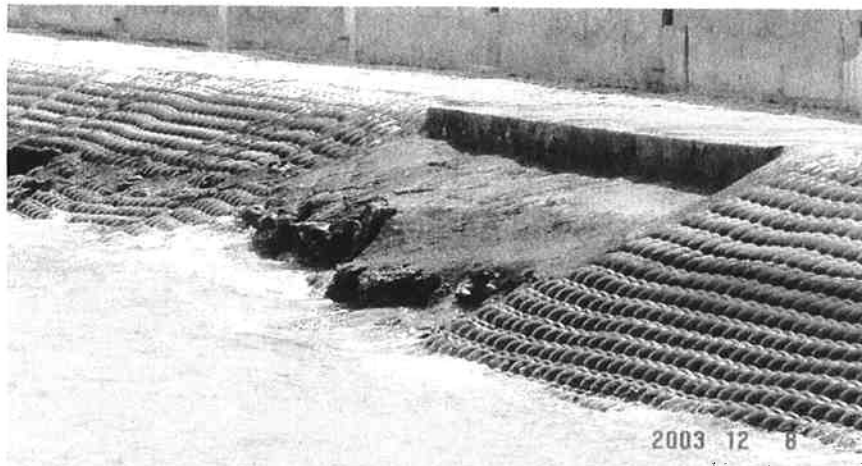
写真 4 天端は鉄筋コンクリートで補修。法面は袋セメントで補修

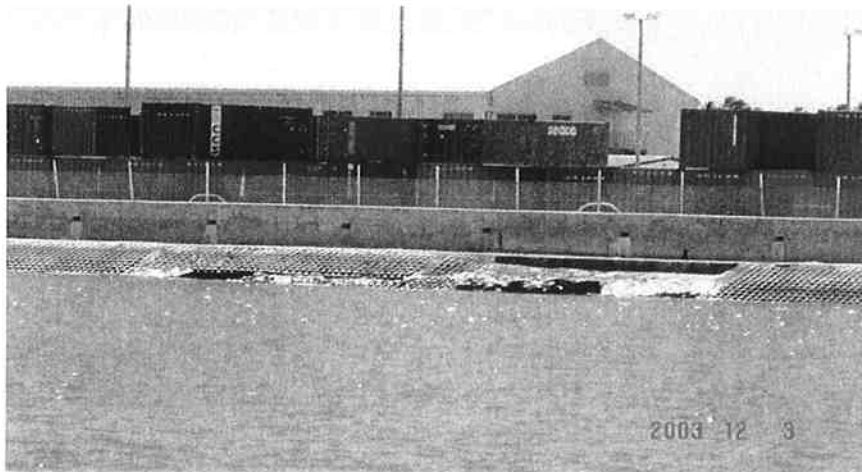
写真 5 小規模 30-50cm 滑落した法面の補修、ホールは大規模崩落部分

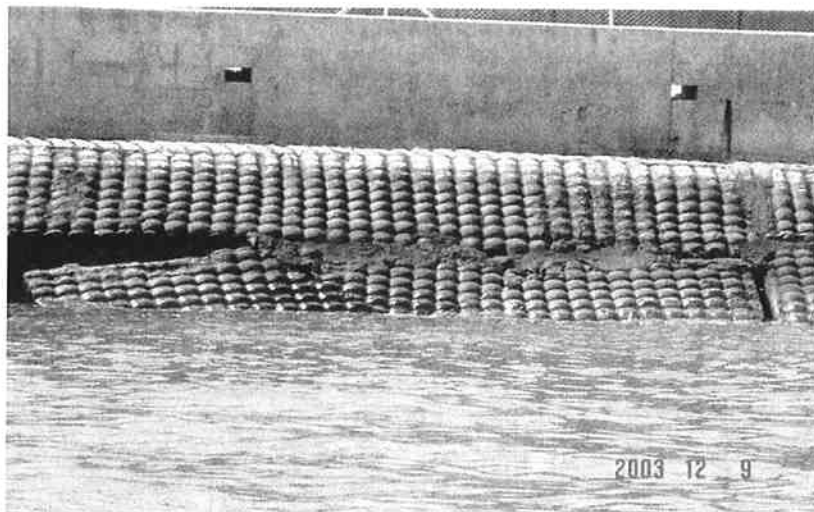
写真 6 法面の亀裂と修復状況、左の崩落塊は右にずれている。

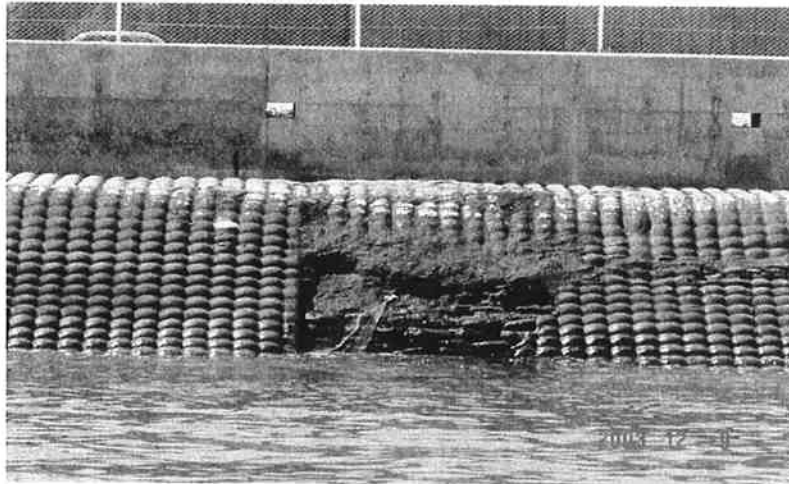
写真 7 写真6に続く破壊部補修部分と法中央部の一部崩落状況

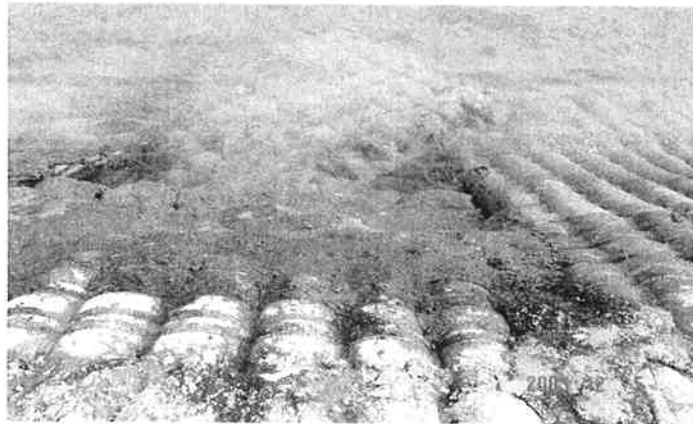
写真 8 写真7の崩落塊が法尻まで落下崩落した状況

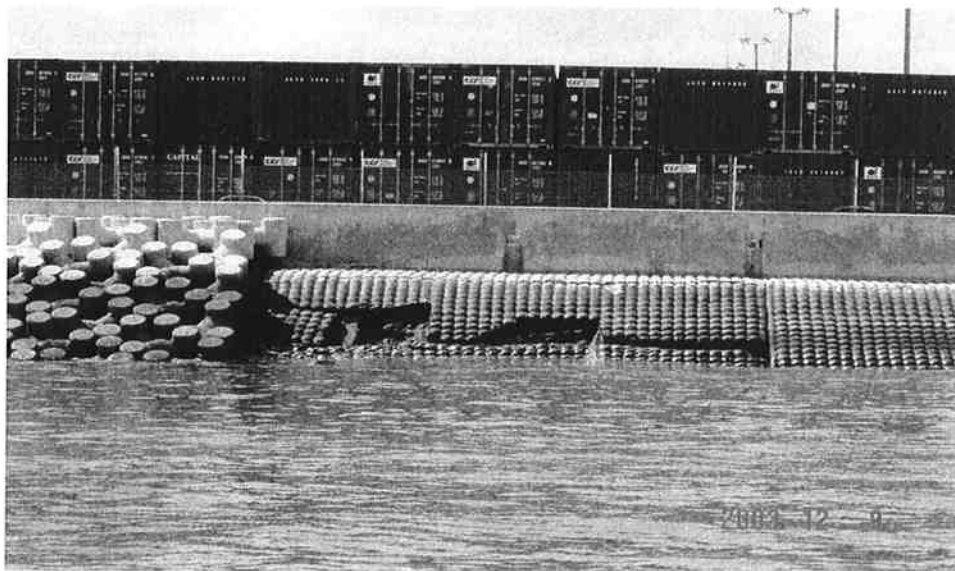
写真 9 消波ブロック断面との取り付け 10m 部分、法面中央が破砕し塊が陥没

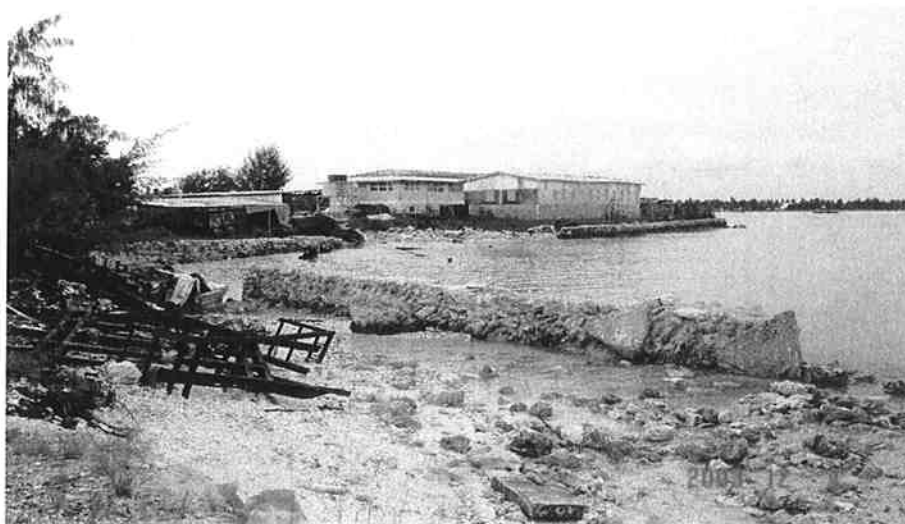
本モールは1960年に建設されたものであるが、2002年11月末から12月初旬にかけて異常海象により護岸の天端部の大部分が被災し、西モールの西側護岸にいたっては2箇所において護岸全体が根こそぎ崩壊し、背面の土砂が洗掘流出している。港湾局長は、これだけ大規模に被災したのは建設以来始めてであると話している。確かに西側に面した護岸が崩壊したのは、異常海象時には西方向風が卓越し、北西側から異常な波浪が襲ったであろうことが推定できる。今回の被災は袋モルタル積護岸だけにとどまらず、東モール突端の鋼矢板護岸も被災している。護岸コーピングの一部が剥離しているし、背面土砂が吸出しを受け流出沈下をきたしている。護岸背面のエプロンコンクリートの路盤の空洞化が多く見受けられる。現在東モールの護岸の背面では水道管敷設工事が行われていて、港湾アクセス道路としての重要性を鑑み、吸出し被災処理等の災害復旧工事が重点的に行われている。

写真 4.2.1 西モール西側護岸の崩壊と流出した埋立土砂

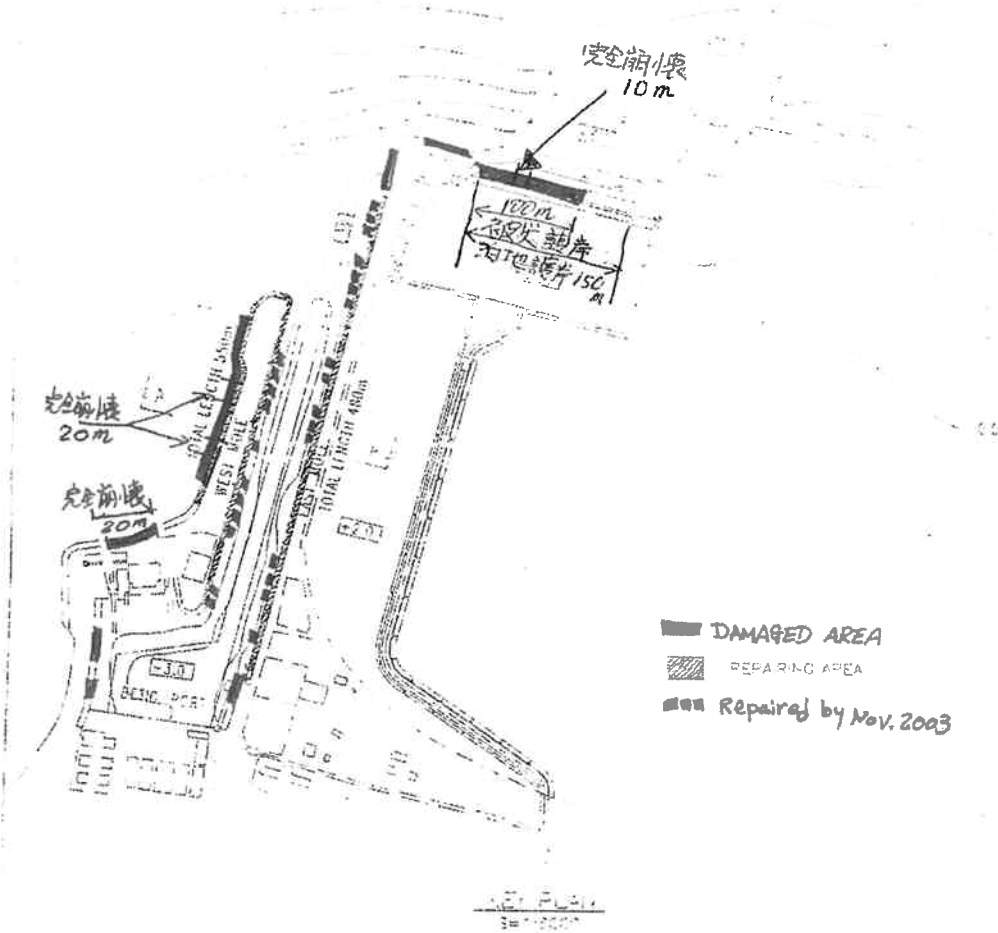
図 4.2.1 護岸被災および修復状況平面図

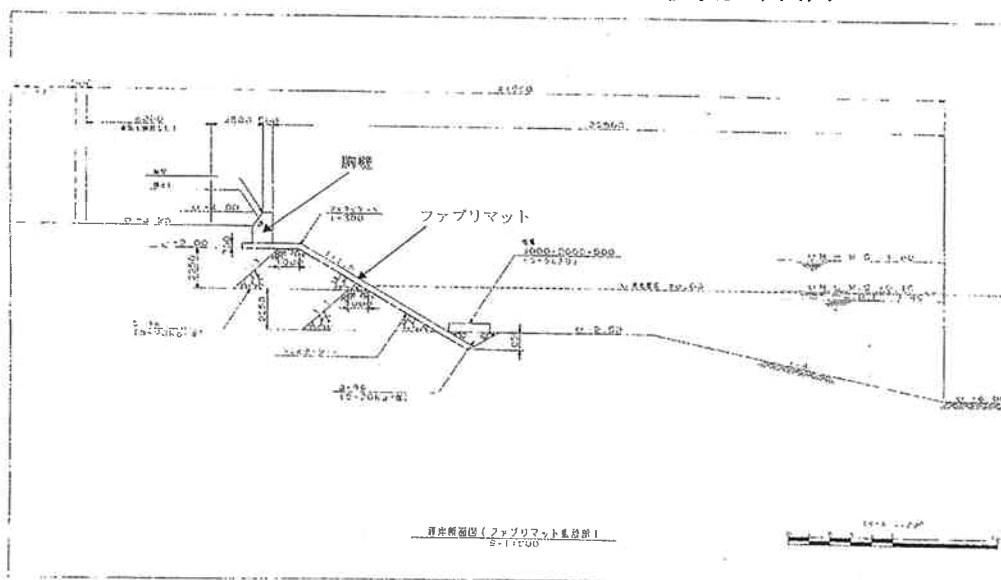
図 4.2.2 被災したファブリマット形式泊地護岸の断面

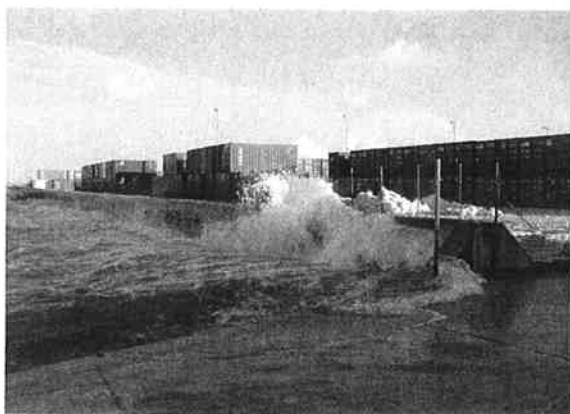
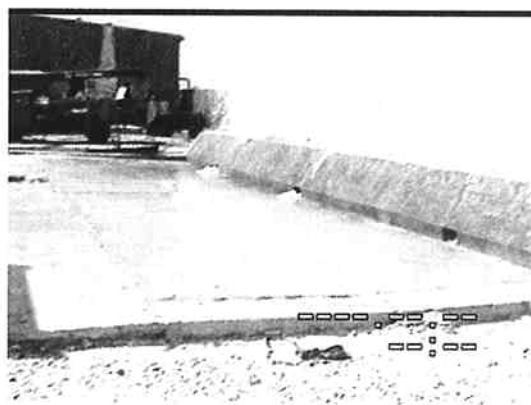
図-5.2.3 被害時前後の波浪状況

最後に、被害時前後の波浪について述べておく。図-5.2.3 は、今回の予備調査時に入手した被災時前後における泊地護岸のファブリマット傾斜護岸西端部での波浪の打ち上げないし越波状況である。

現地では波浪観測を実施していないので確かなことは言えないが、この写真を見る限り、水位は非常に高くなっており、波浪の打ち上げないし越波状況から推察すると、波高は 1.5 m 前後に達しているものと思われる。
